DIPLOMOVÁ PRÁCE

Tvorba a údržba doprovodných liniových výsadeb na Pacovsku

Autor diplomové práce:
Bc. Štěpánka Šimsová

České Budějovice, duben 2013

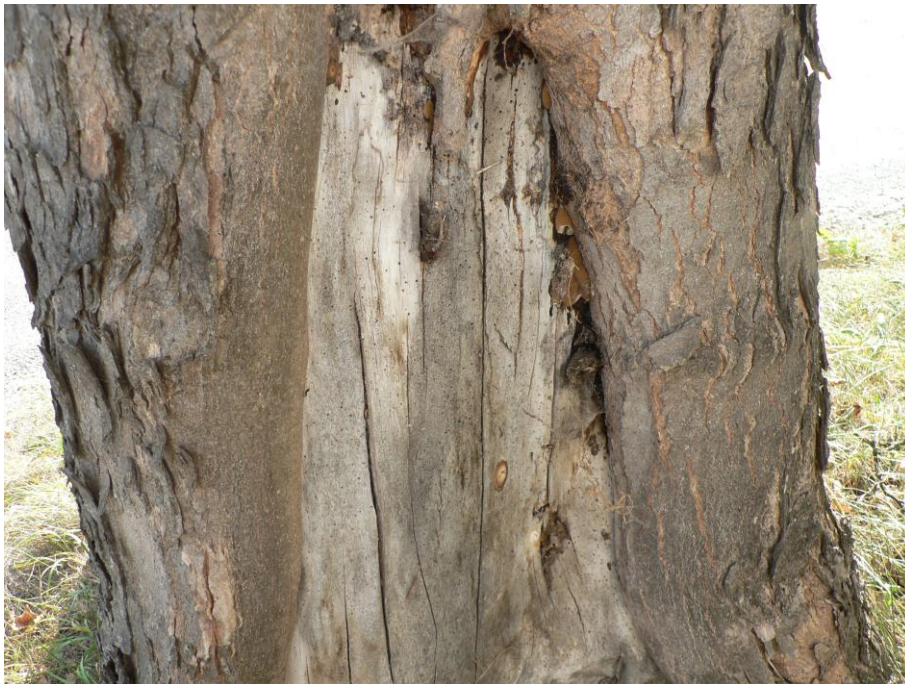
Obr. č. 16: Alej Cetoraz - Pilní rybník, rozsáhlé poškození stromu č. 3 (javor klen) při patě kmene

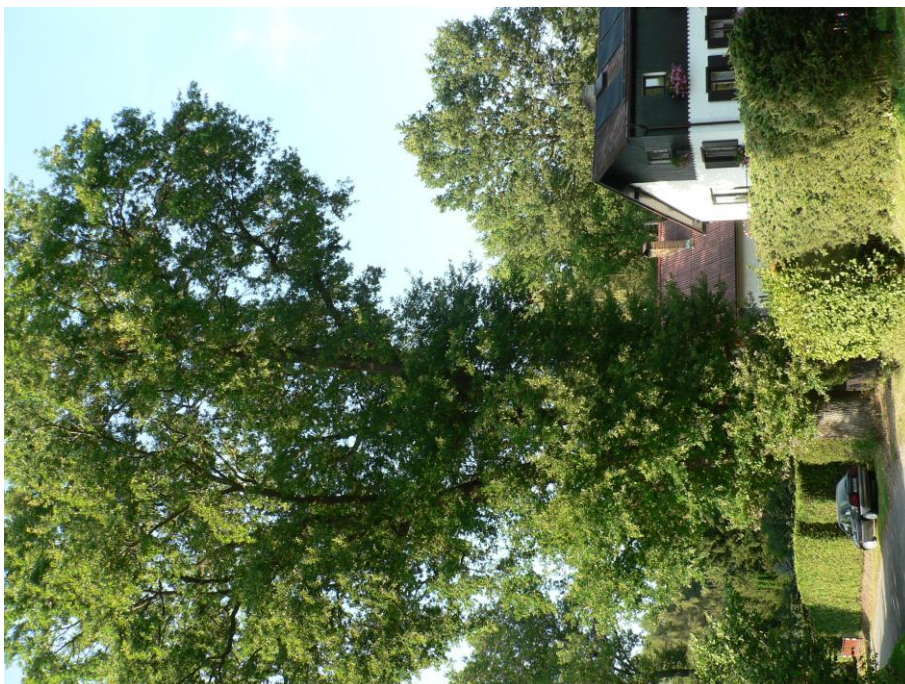
Obr. č. 17: Alej Cetoraz - Pilní rybník, strom č. 27 (dub letní) v začínající chatové oblasti, patrné ořezy ze strany od chaty

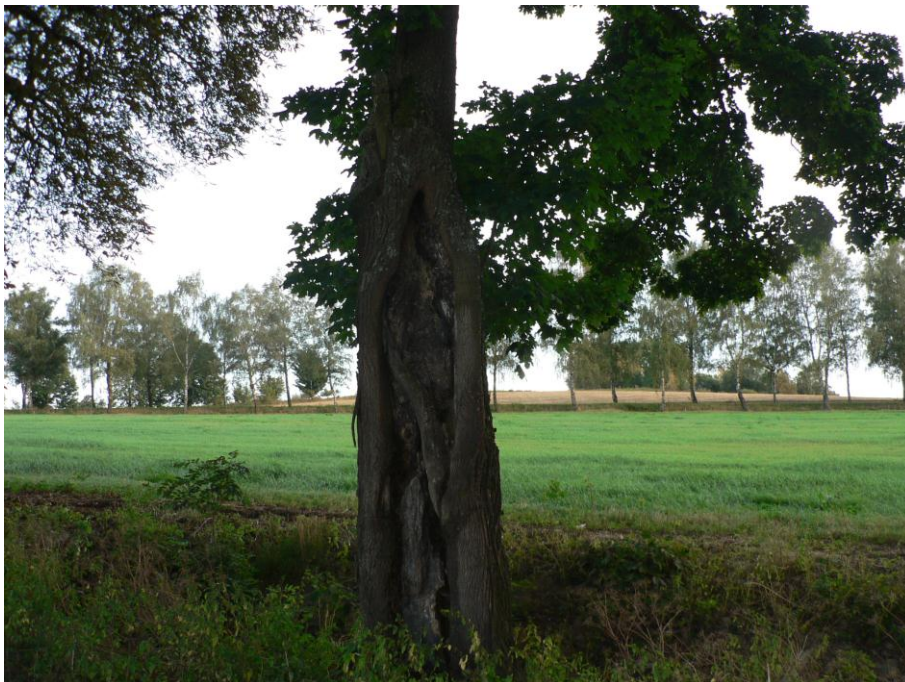
Obr. č. 20: Alej K Dvořišti, rozklad dřevní hmoty stromu č. 54 (javor mlíč)

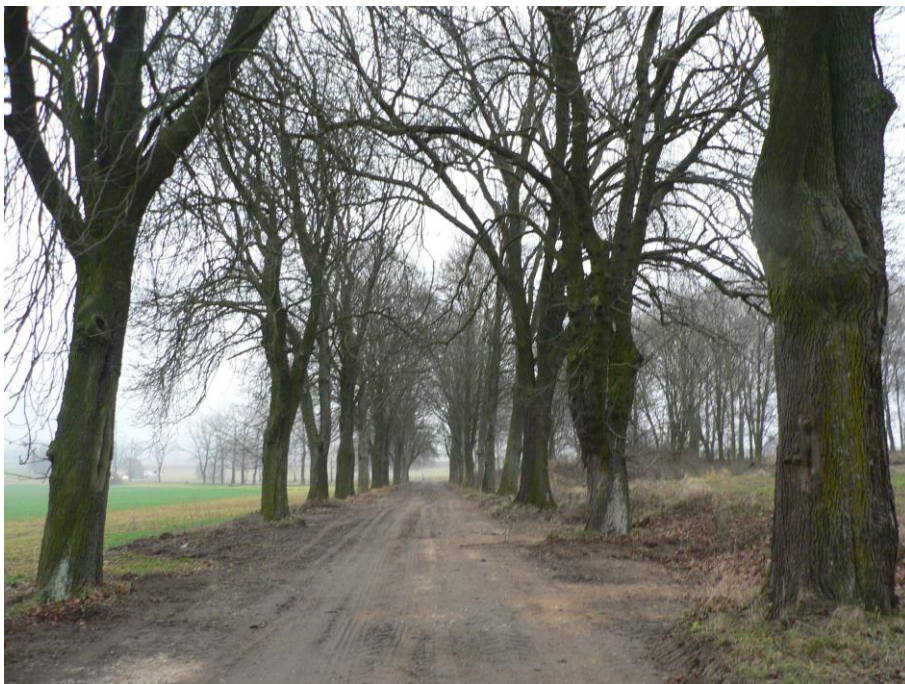
Obr. č. 21: Alej K Dvořišti, nešetrné urovnání terénu cesty

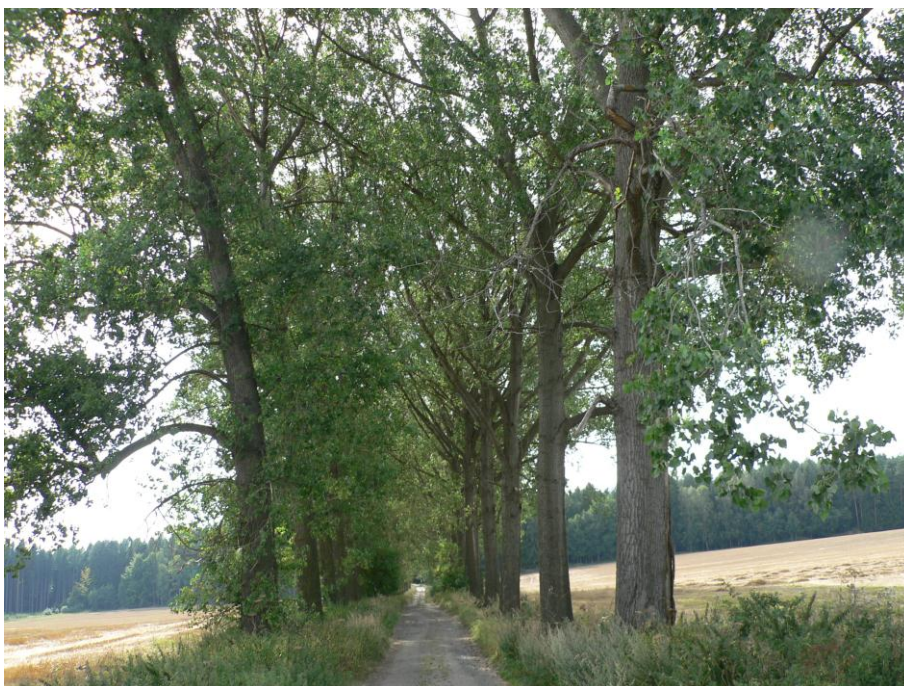
Obr. č. 24: Alej Velká Chyška – Černý rybník, absence zdravotních řezů v korunách

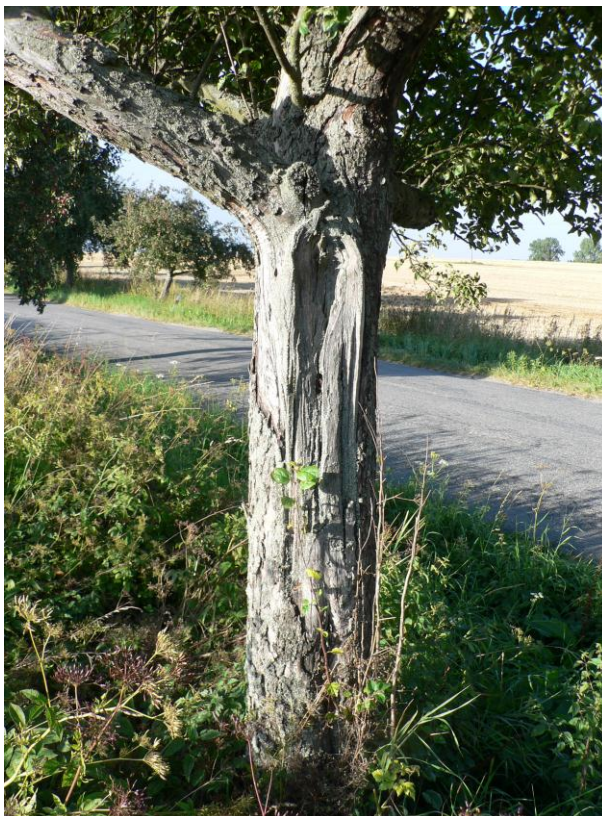
Obr. č. 26: Alej Útěchovice pod Stražištěm – Velká Chyška, poškozený kmen stromu č. 52, nevhodné ořezy

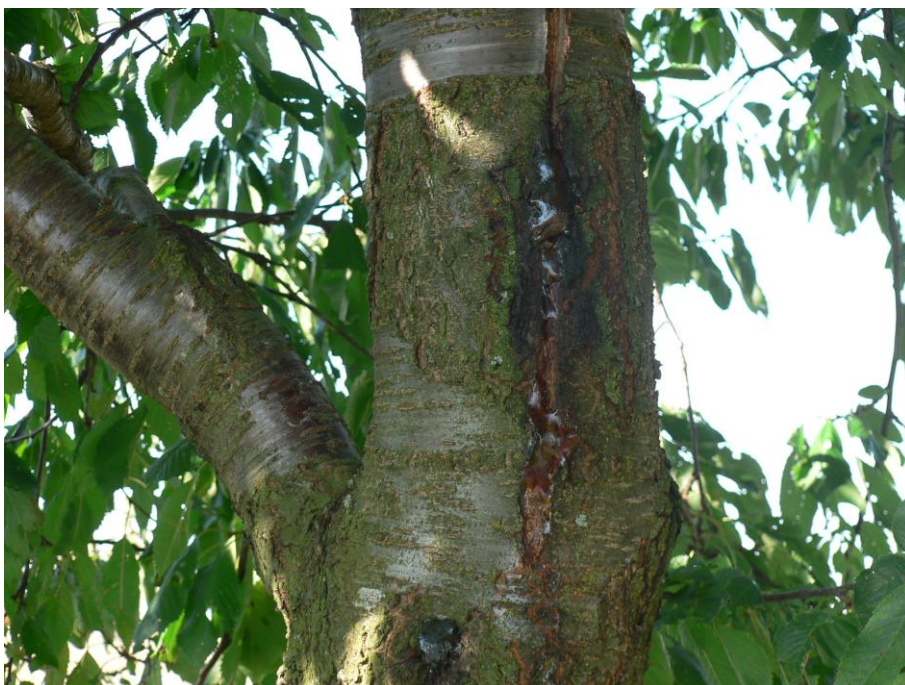
Obr. č. 28: Alej Na Bělou, mrazová prasklina strom č. 12 (třešeň ptačí)

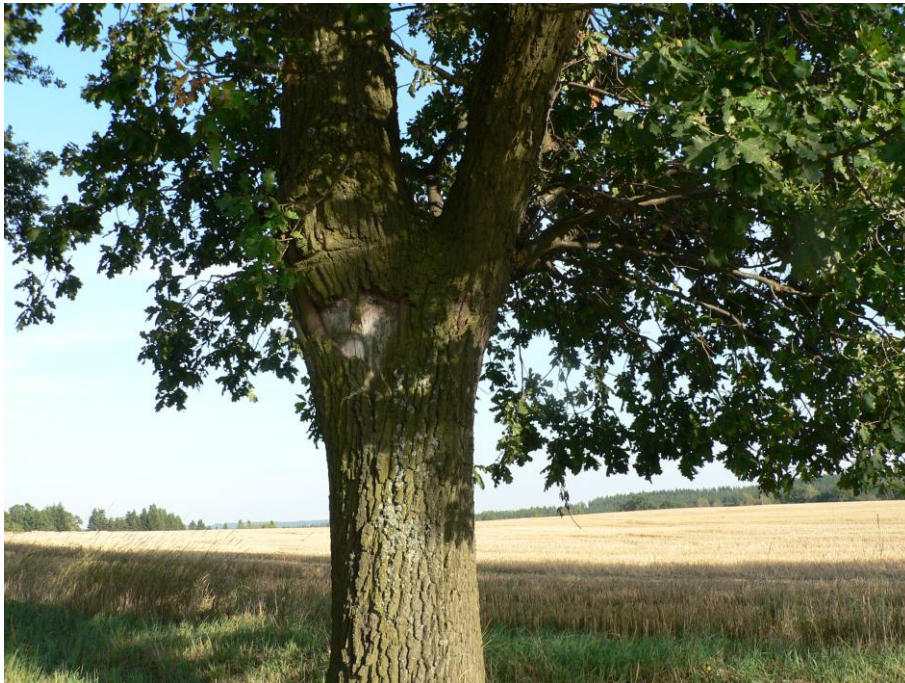
Obr. č. 35: Alej Pacov – Hrádek, strom č. 302 (dub letní) – mechanické poškození kmene ze strany od cesty
