**JIHOČESKÁ UNIVERZITA V ČESKÝCH BUDĚJOVICÍCH**  
**ZEMĚDĚLSKÁ FAKULTA**

**BAKALÁŘSKÁ PRÁCE**

**Přestavba bývalého kravína v obci Léskovec**

České Budějovice 2017

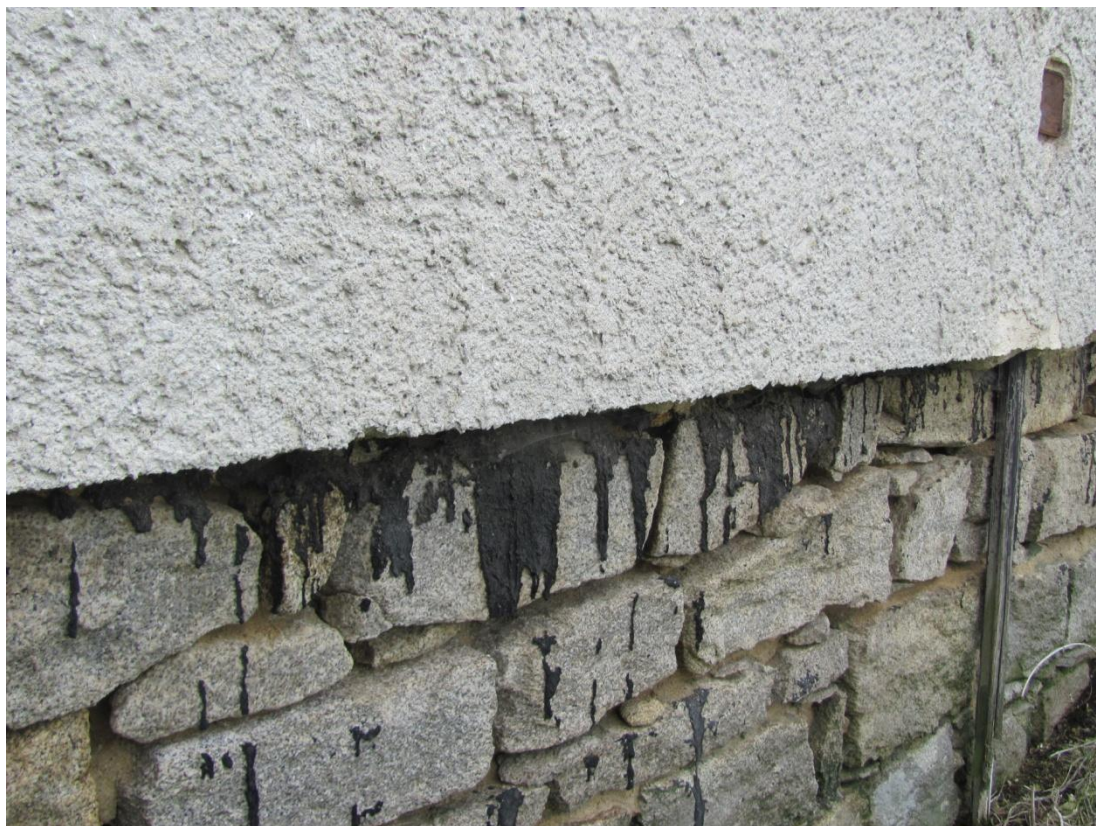
z těch materiálů, které byly v dané lokalitě dostupné. V tomto případě se jedná o žulové kameny. Bylo zjištěno, že pod obvodovým zdivem byla použita asfaltová hydroizolace (viz foto č. 15).

Foto č. 15 – pohled na základové zdivo s viditelnými známkami použití hydroizolace (zdroj: vlastní fotografie)

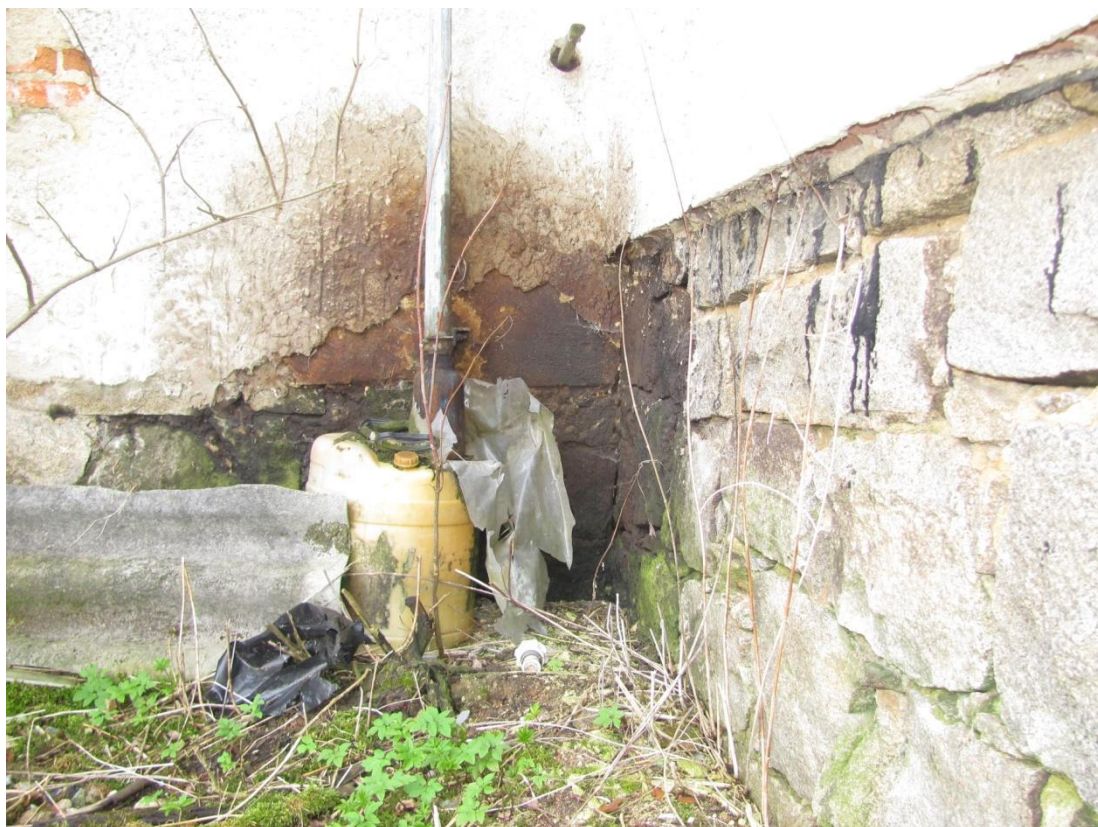
Při místním šetření byl nalezen velmi vlhký kout objektu. Domnívám se, že to bylo způsobeno poruchou na vodovodním potrubí, které, jak se zdá, někdo zkoušel provizorně opravit (viz foto č. 16). Dalším negativním činitelem, který může způsobovat poruchy základových nebo i obvodových zdí jsou dřeviny vyrůstající z obvodových konstrukcí (viz foto č. 17 a foto č. 18).

Foto č. 16 – pohled na vlhký kout u vodovodního potrubí (zdroj: vlastní fotografie)

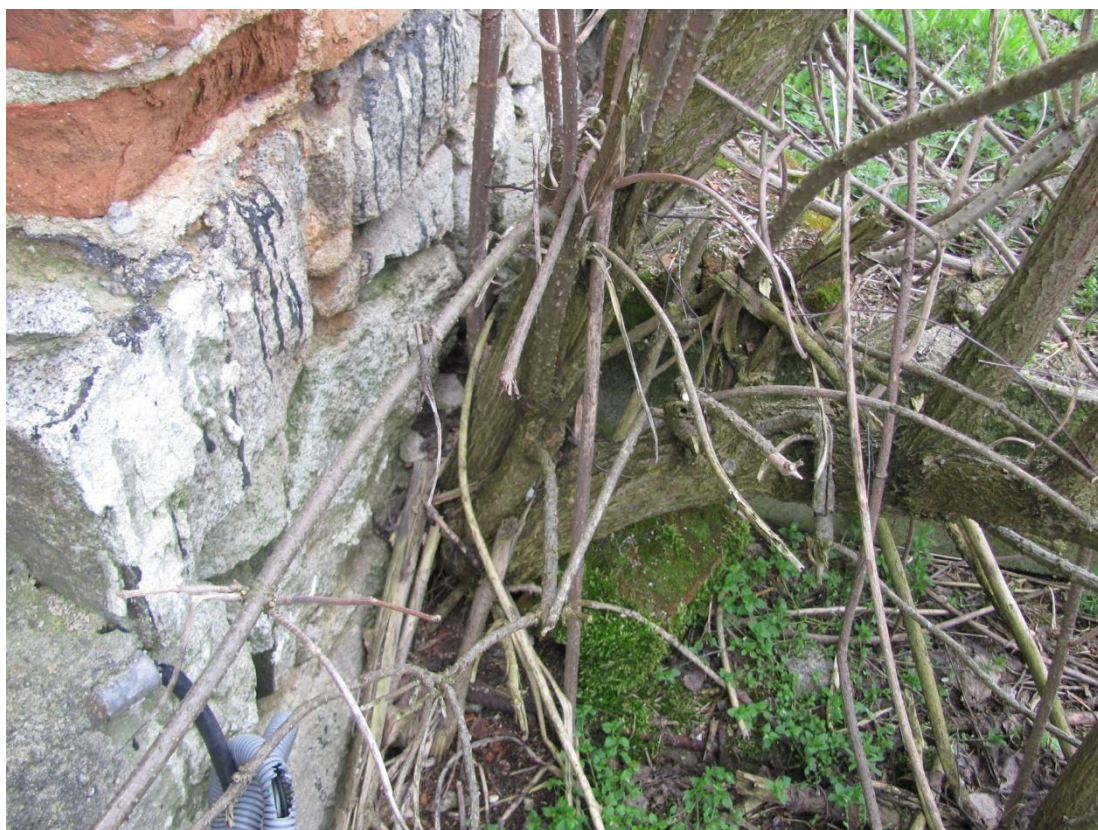
Foto č. 17 – pohled na keř vyrůstající ze základové stěny (zdroj: vlastní fotografie)

Bude nutné pokácet dřeviny, které rostou v blízkosti objektu a dřeviny, které vyrůstají přímo z obvodové stěny.

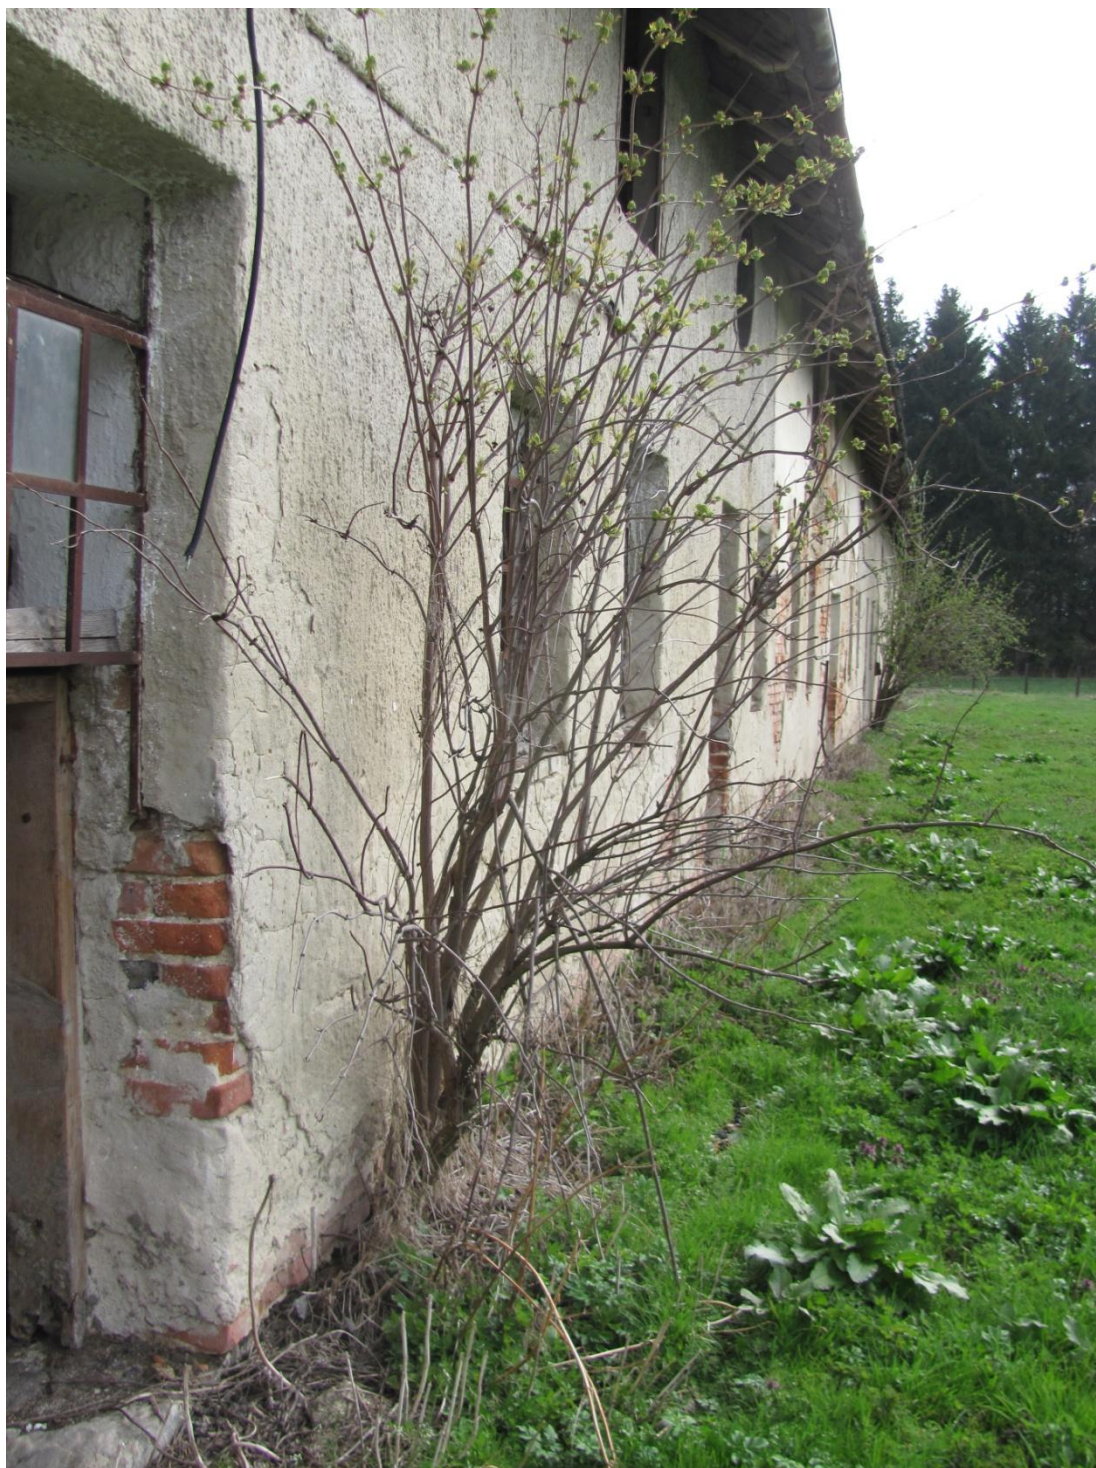
Foto č. 18 – pohled na dřeviny vyrůstající z obvodové stěny (zdroj: vlastní fotografie)

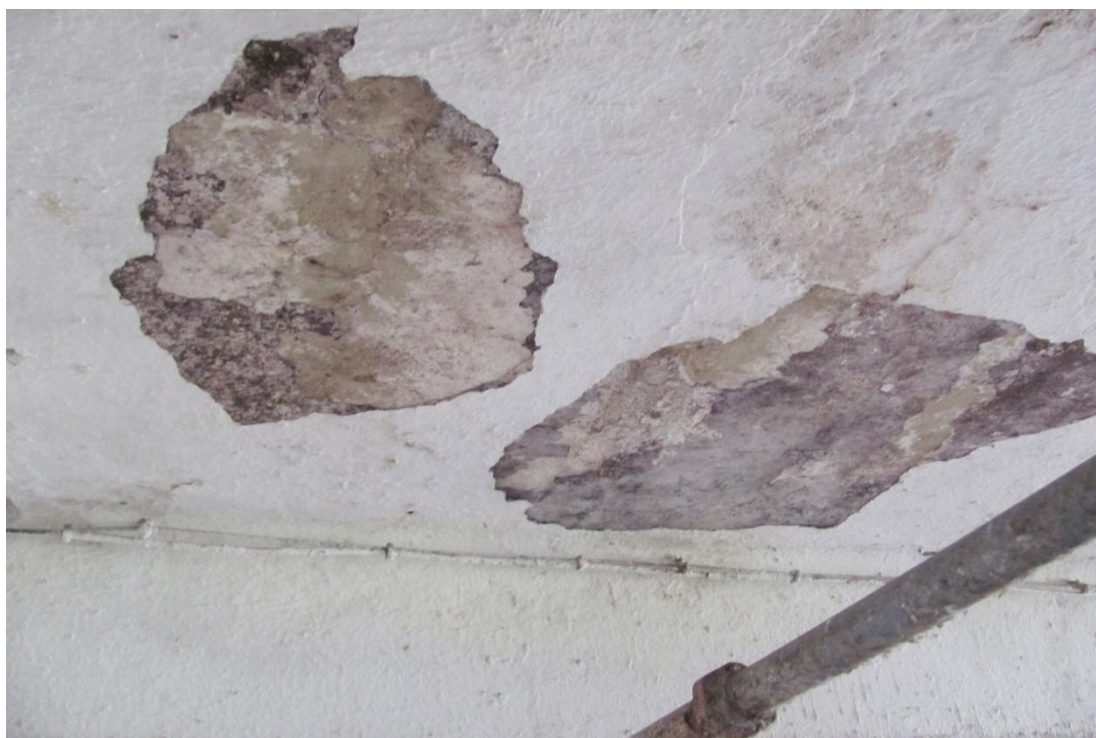
Na několika místech jsou na stropní konstrukci vidět vlhkostní mapy, které vznikly v důsledku dlouhodobě působící vlhkosti (viz foto č. 19.). V jednom případě se dokonce stropní vložka téměř rozpadla (viz foto č. 20). Tato vlhkost je způsobena poničenou střešní konstrukcí, díky které dopadá dešťová voda přímo na stropní konstrukci.

Foto č. 19 – pohled na vlhkostní mapy, které vznikly vlivem vlhkosti (zdroj: vlastní fotografie)

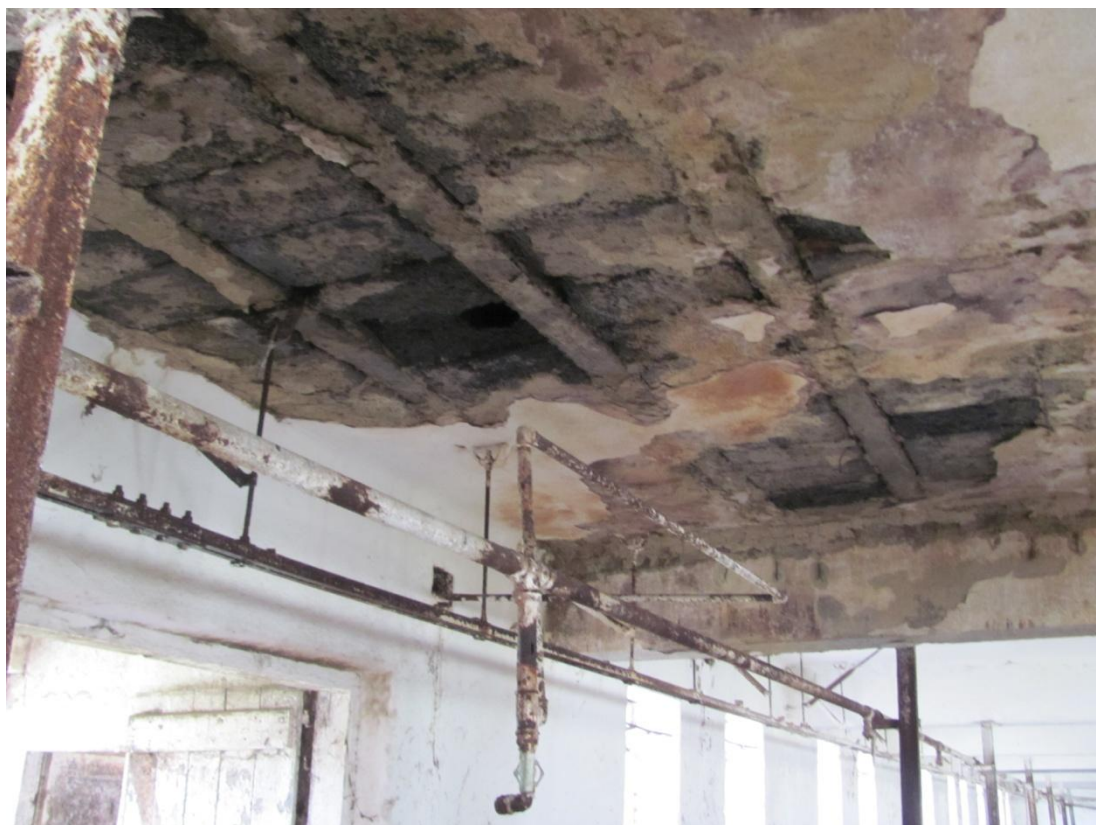
Jak už je psané výše, střešní krytina je na několika místech porušená, což způsobilo poruchy stropní konstrukce. Krytina je navíc z azbestocementových desek, které se musí zlikvidovat.

Foto č. 20 – pohled na velmi porušené stropní vložky, nad kterými chybí poměrně značná část střešní desky (zdroj: vlastní fotografie)

přípravny se z části odstraní stropní konstrukce a tím se celý prostor otevře. Stropní konstrukce se bude muset rozebrat i v místě, kde jsou stropní vložky značně poškozené. Bude nutné vybourat nové otvory pro okna a dveře. Veškeré podlahy bude nutné rozbít a odtěžit je do takové míry, aby po nové skladbě podlah zůstala světlá výška 3000 mm. Také schodiště v přípravně se odstraní. Poměrně velkou zátěží je již zmiňovaná azbestocementová krytina, která se bude muset nechat zlikvidovat odbornou firmou. Po odstranění střešní krytiny bude nutné vyklidit půdní prostor, kde je stále velké množství uskladněné slámy.

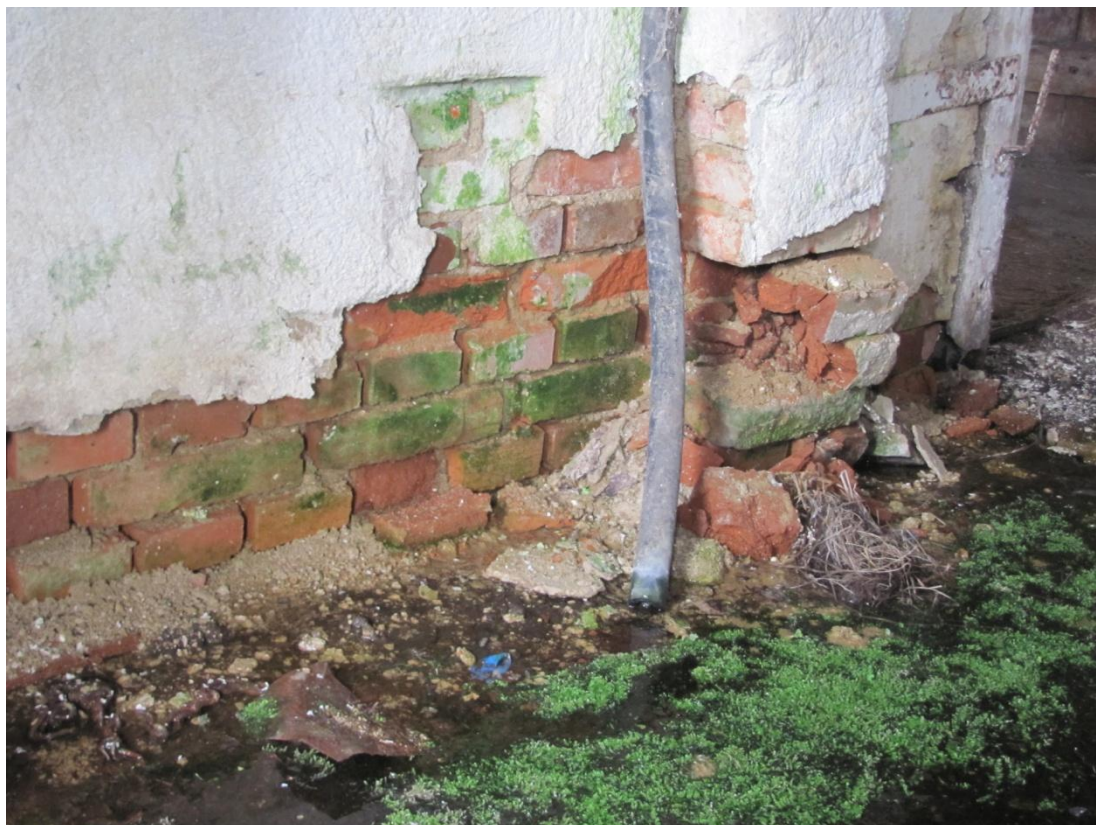
V rámci stavebně – technického průzkumu bylo objeveno místo, kde se nacházelo poměrně dost vody. Ta vytékala v místech, kde potrubí ústilo do podlahy. Opět se domnívám, že je příčinou porucha vodovodního potrubí. Vlhkost každopádně poznamenala nosnou stěnu, která je v blízkosti poruchy (viz foto č. 21).

Foto č. 21 – pohled na vlhké zdivo (zdroj: vlastní fotografie)

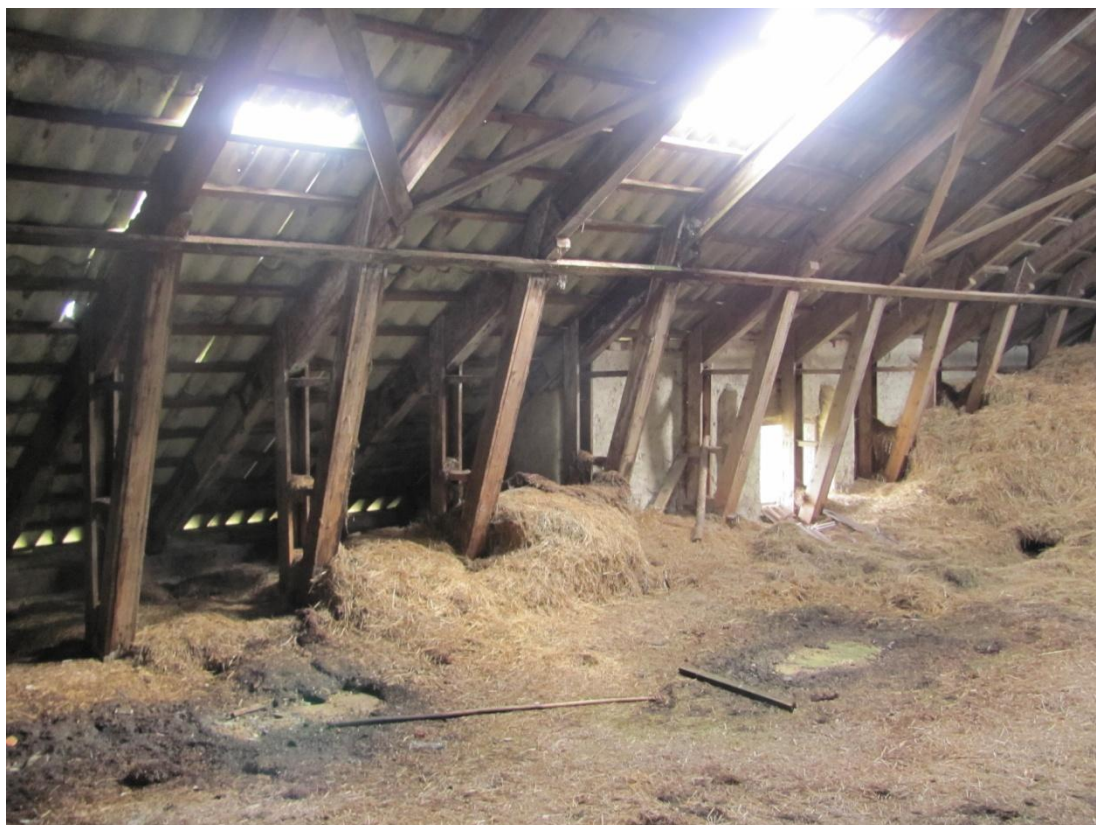
V některých částech je porušena střecha, která má chránit vnitřní prostory a konstrukce proti vnějším vlivům. Díky tomu jsou některé části krovu poničené (viz foto č. 22).

Foto č. 22 – pohled na část krovu, kde chybí krytina (zdroj: vlastní fotografie)

Zde jsou dvě možnosti. Buď celý krov strhnout a postavit jej celý znovu, nebo opravit jeho poškozené části. Při druhém případě by se postupovalo následujícím způsobem.

Rekonstrukce střechy by začala odstraněním krytiny a původního laťování. Dále by se vyměnily poškozené prvky krovu a provedlo by se chemické ošetření všech dřevěných částí. Přes ošetřené krokve by se přetáhla paropropustná fólie,

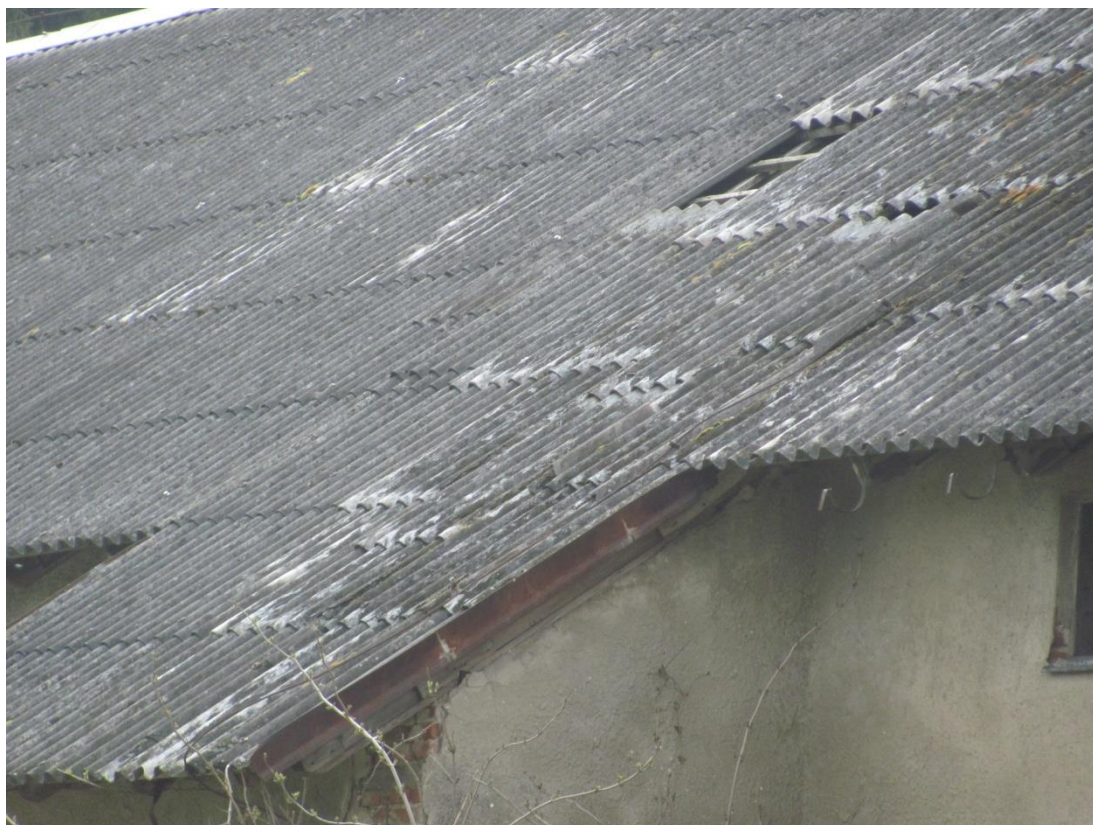
Střešní krytina je z azbestocementových desek a je nutné ji bezpečně odstranit. Navíc je na mnoha místech porušená a jak už bylo psáno výše, to způsobilo řadu dalších poruch (viz foto č. 23).

Foto č. 23 – pohled na porušenou střešní krytinu z azbestocementových desek (zdroj: vlastní fotografie)

Odstranění stavebních materiálů s obsahem azbestu by měla provádět renomovaná firma, která zaručí řádný a bezpečný technologický postup demontáže nebezpečných stavebních materiálů a prvků a následné předání vzniklých azbestových odpadů k bezpečnému odstranění.

Je nutno dbát na to, aby bylo zabráněno rozptylování prachu s obsahem azbestu do okolí. Azbestové stavební materiály musí být při demontáži a bouracích pracích přinejmenším vlhčeny. Do okolního prostředí se nesmí dostávat vzduch kontaminovaný azbestovým prachem. Odpady musí být ihned po svém vzniku neprodyšně zabaleny a utěsněny a odvezeny do zařízení, které je určeno k jejich sběru nebo odstranění (likvidaci).
