BAKALÁŘSKÁ PRÁCE

Přestavba/rekonstrukce zemědělského objektu

Autor bakalářské práce: David Fabík

České Budějovice, 2015

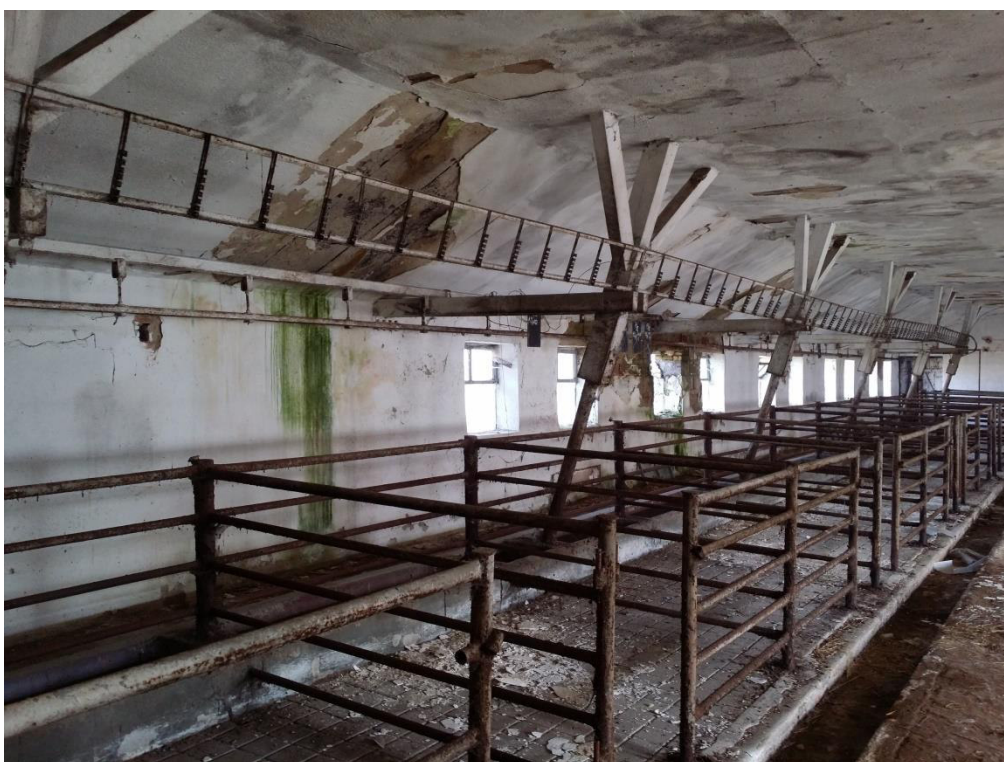
Příloha 8: Fotografie objektu, interiér stáje č.2 – vlhkost zdiva

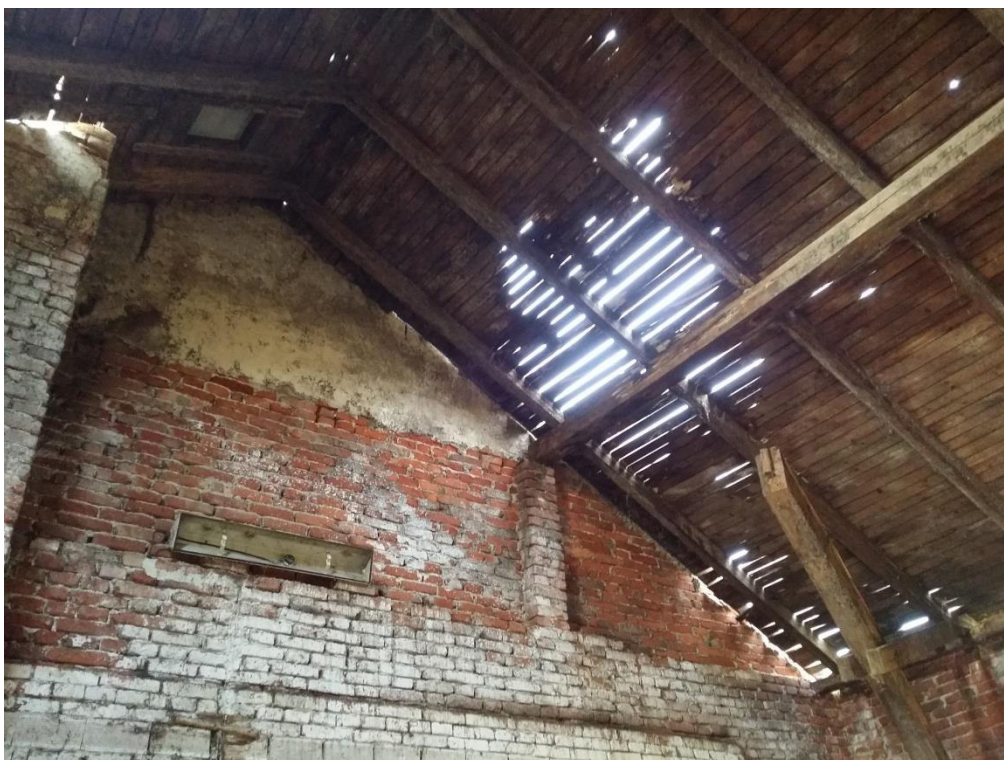
Dřevěný krov v posledním oddělení objektu (skladu) má na mnoha místech změněné mechanické vlastnosti účinkem zvýšené vlhkosti provázené dřevokaznými procesy. Další příčinou porušení této stropní konstrukce je hniloba dřeva způsobená především dřevokaznými houbami. Došlo zde ke kombinaci těchto poruch. Zvýšená vlhkost dřeva vytvořila vhodné podmínky pro růst hub a plísní, ale také pro napadení dřevokazným hmyzem. Celý stávající krov je třeba odstranit a vybudovat nový. Střecha ve zbylé části objektu má krov neponičený a tudíž není třeba jej nahrazovat, ovšem je zapotřebí vyměnit stávající azbestovou střešní krytinu, která je z hlediska zdraví škodlivá, za novou, vůči životnímu příjmu vláknocementovou krytinu.

Příloha 9: Fotografie objektu, interiér skladu – porušená střešní krytina a krov

Ve skladu s označením 1.04 se provede odstranění současného krovu, který je v dezolátním stavu. Nosné zdivo se vyzdvihne o 500mm a následně bude vytvořena sprážená ocelobetonová stropní konstrukce z ocelového profilu IPE200, trapézového plechu tloušťky 150mm ošetřeného antikoročním nátěrem a betonové nadbetonávky tloušťky 40mm, čímž bude vytvořeno 2. NP. V této stropní konstrukci bude v jižní části ponechán otvor o rozměrech 1,5x1,5m, který bude sloužit pro shoz slámy. Z tohoto důvodu dojde k vytvoření ochranných příček pod místem shozu, z důvodu usměrnění shazované slámy. Shozová šachta bude opatřena nehořlavým poklopem. V Severním štítu skladu dojde k vybourání uzavíratelného otvoru o velikosti 1x1m pro rouru fukaru na slámu. Bude vytvořen nový krov se střechou z drážkových keramických tašek pálených.

Střešní krytina tvořená azbestovými tvarovkami (nad přístavbou eternitem) bude nad celým objektem, vyjma části skladu s označením 1.04, nahrazena střešní

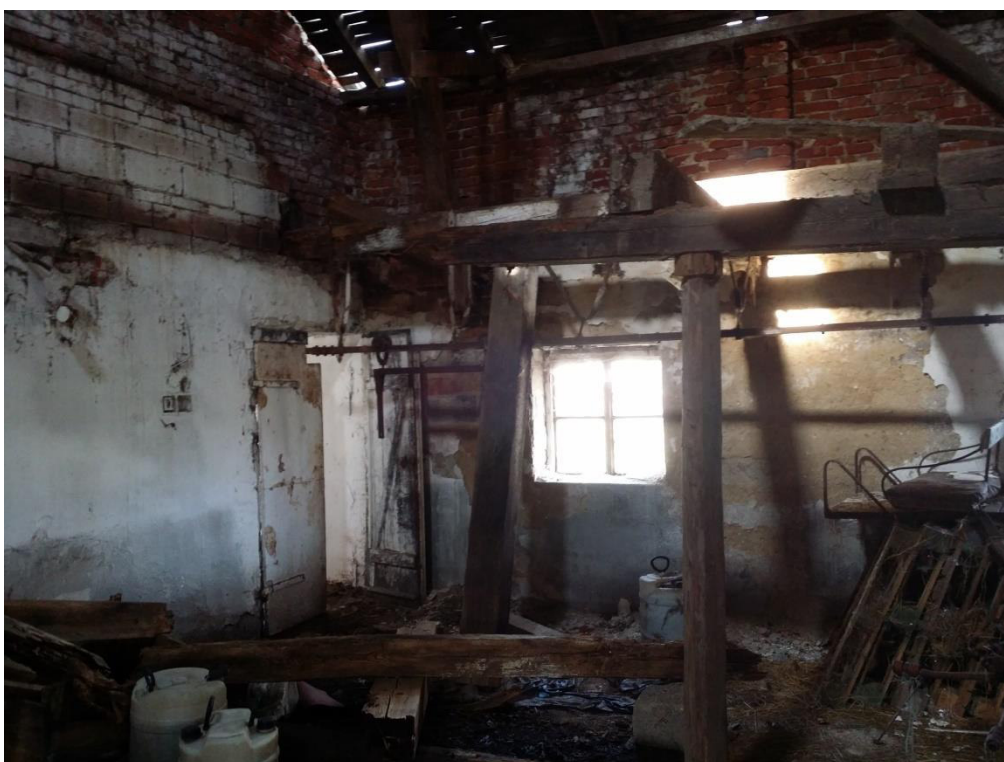
Příloha 10: Fotografie objektu, interiér skladu – porušený krov
