JIHOČESKÁ UNIVERZITA V ČESKÝCH BUDĚJOVICÍCH
ZEMĚDĚLSKÁ FAKULTA
Katedra agroekologie

DIPLOMOVÁ PRÁCE

Hodnocení vlivů na životní prostředí – případová studie.
Antropogenní ovlivnění pramenné oblasti Oseckého potoka.

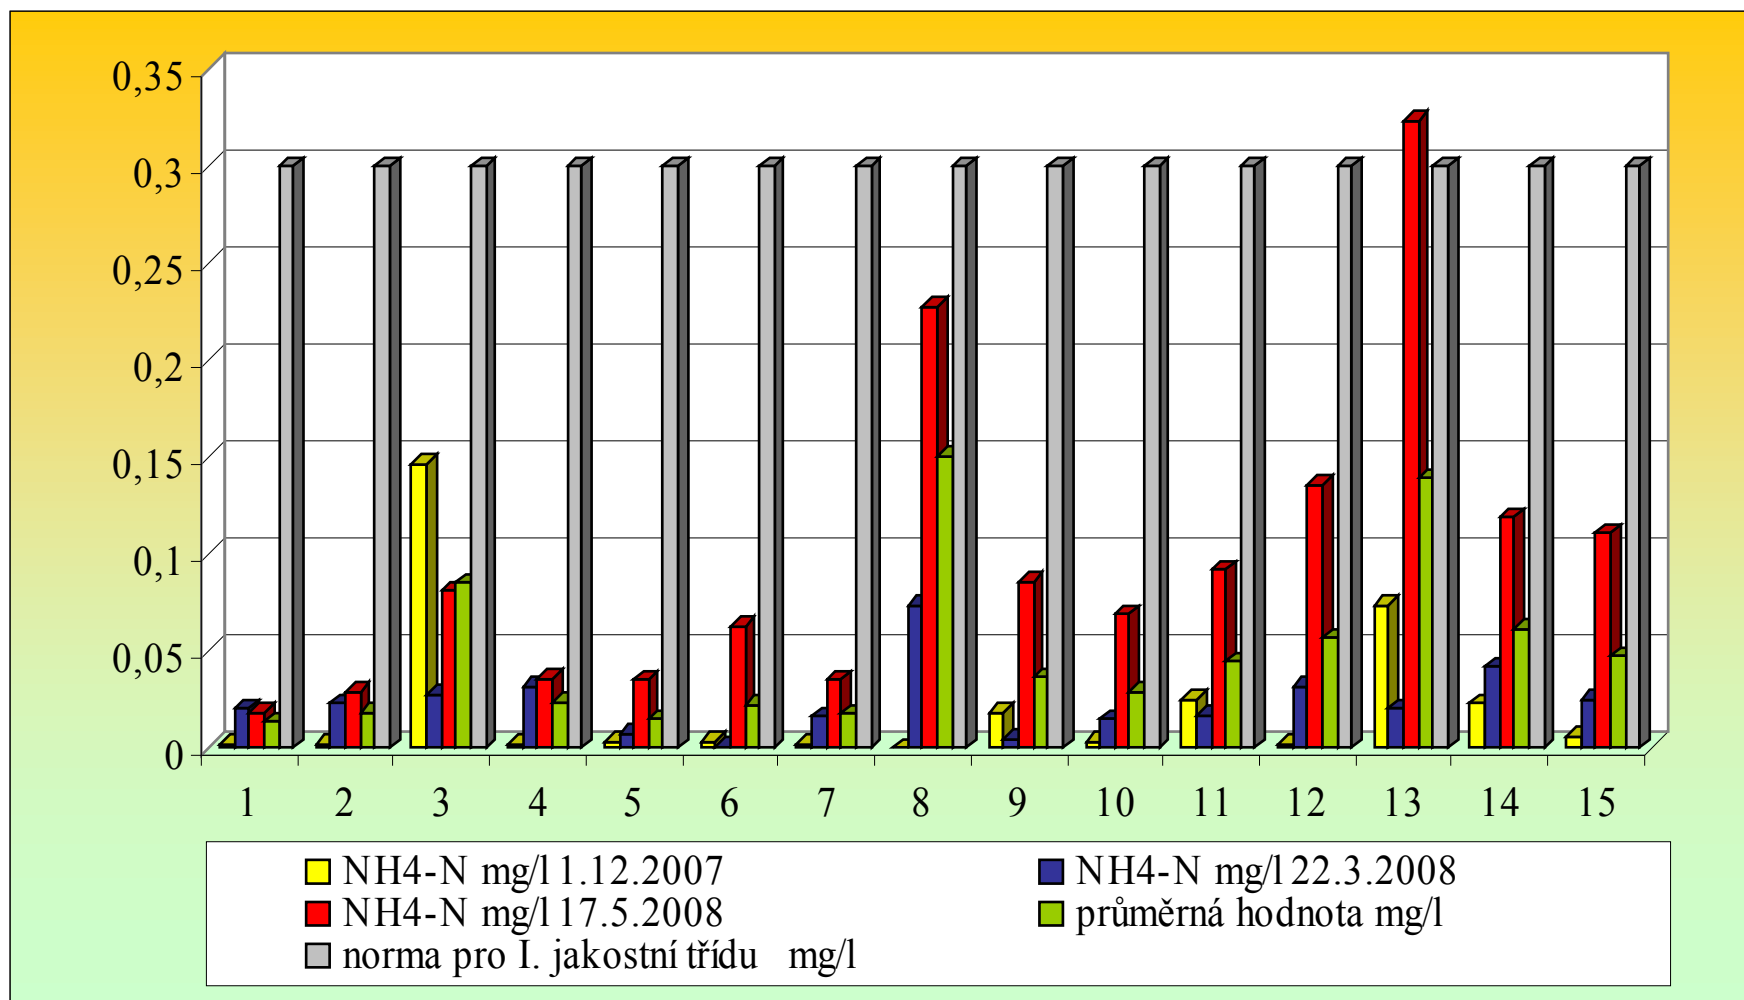
Graf č. 1: Srovnání hodnot amoniakálního dusíku na sledovaných stanovištích Oseckého potoka

u vzorku číslo 13, kde byla naměřena koncentrace amoniakálního dusíku $0,324 \text{ mg.l}^{-1}$. Příčinou zvýšené koncentrace na stanovišti 13 je skutečnost, že vzorek vody byl odebírán pod ústím přítoku z drenáže, která odvádí vodu z několika hektarového pole, které je zemědělsky obhospodařované.

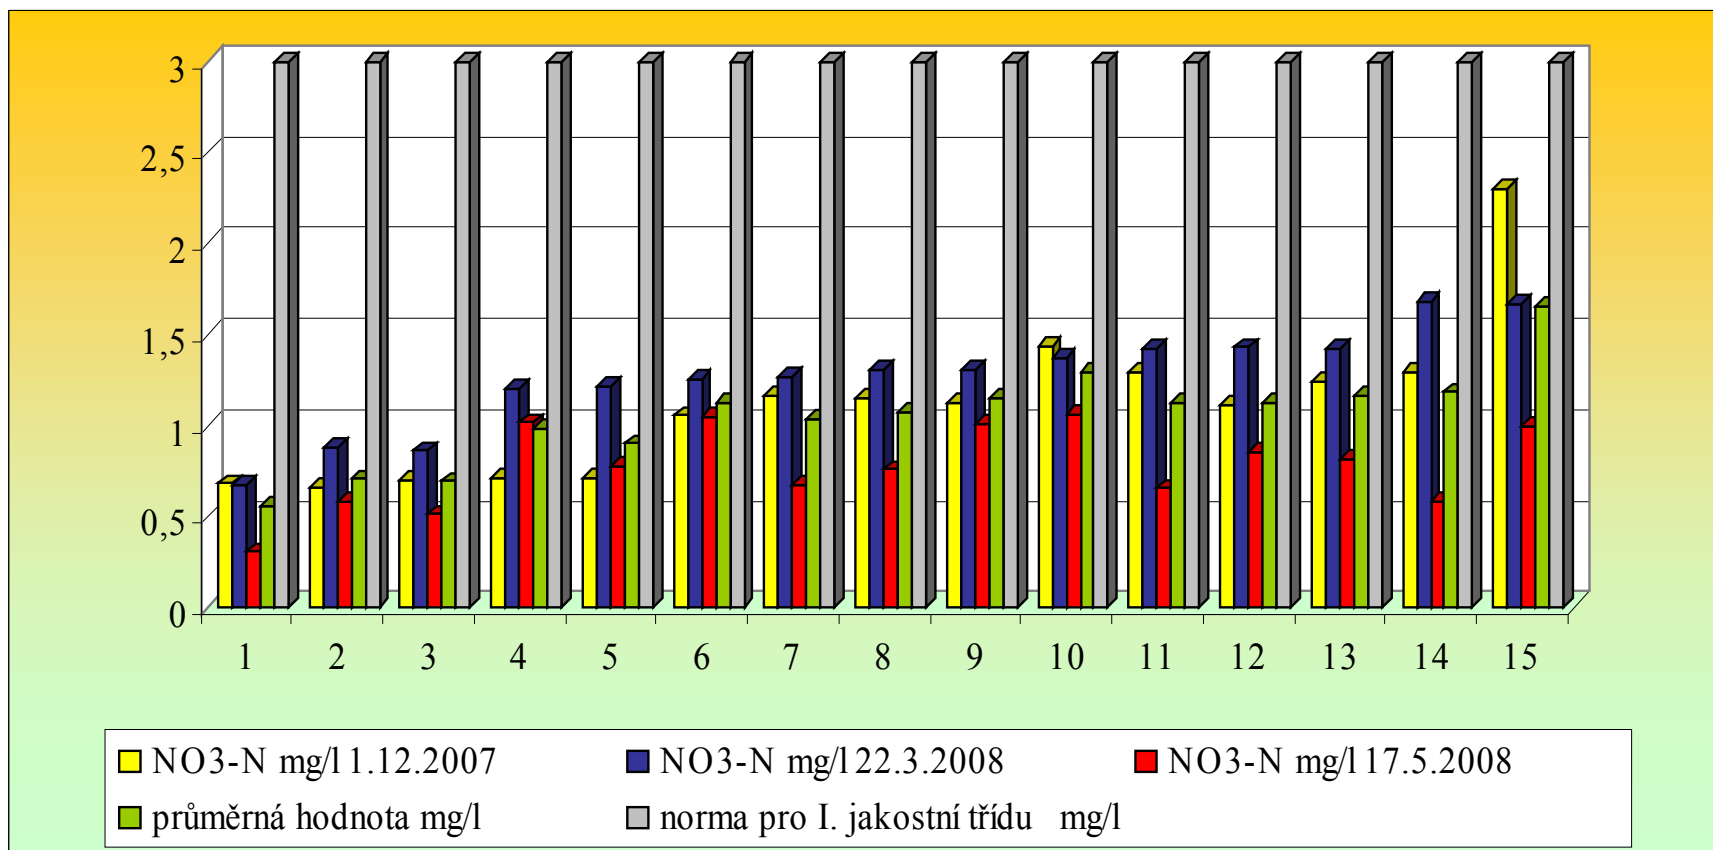
Graf č. 2: : Srovnání hodnot dusičnanů na sledovaných stanovištích Oseckého potoka

Z výsledků provedených rozborů je zřejmé, že i přítomný dusičnanový dusík na jednotlivých stanovištích nepřekročil hranici $< 3 \text{ mg.l}^{-1}$, což je horní hranice pro I. jakostní třídu povrchové vody.

Z provedených třech měření vyplývá, že přítomnost dusičnanového dusíku roste od pramene směrem k soutoku s Loučenským potokem.

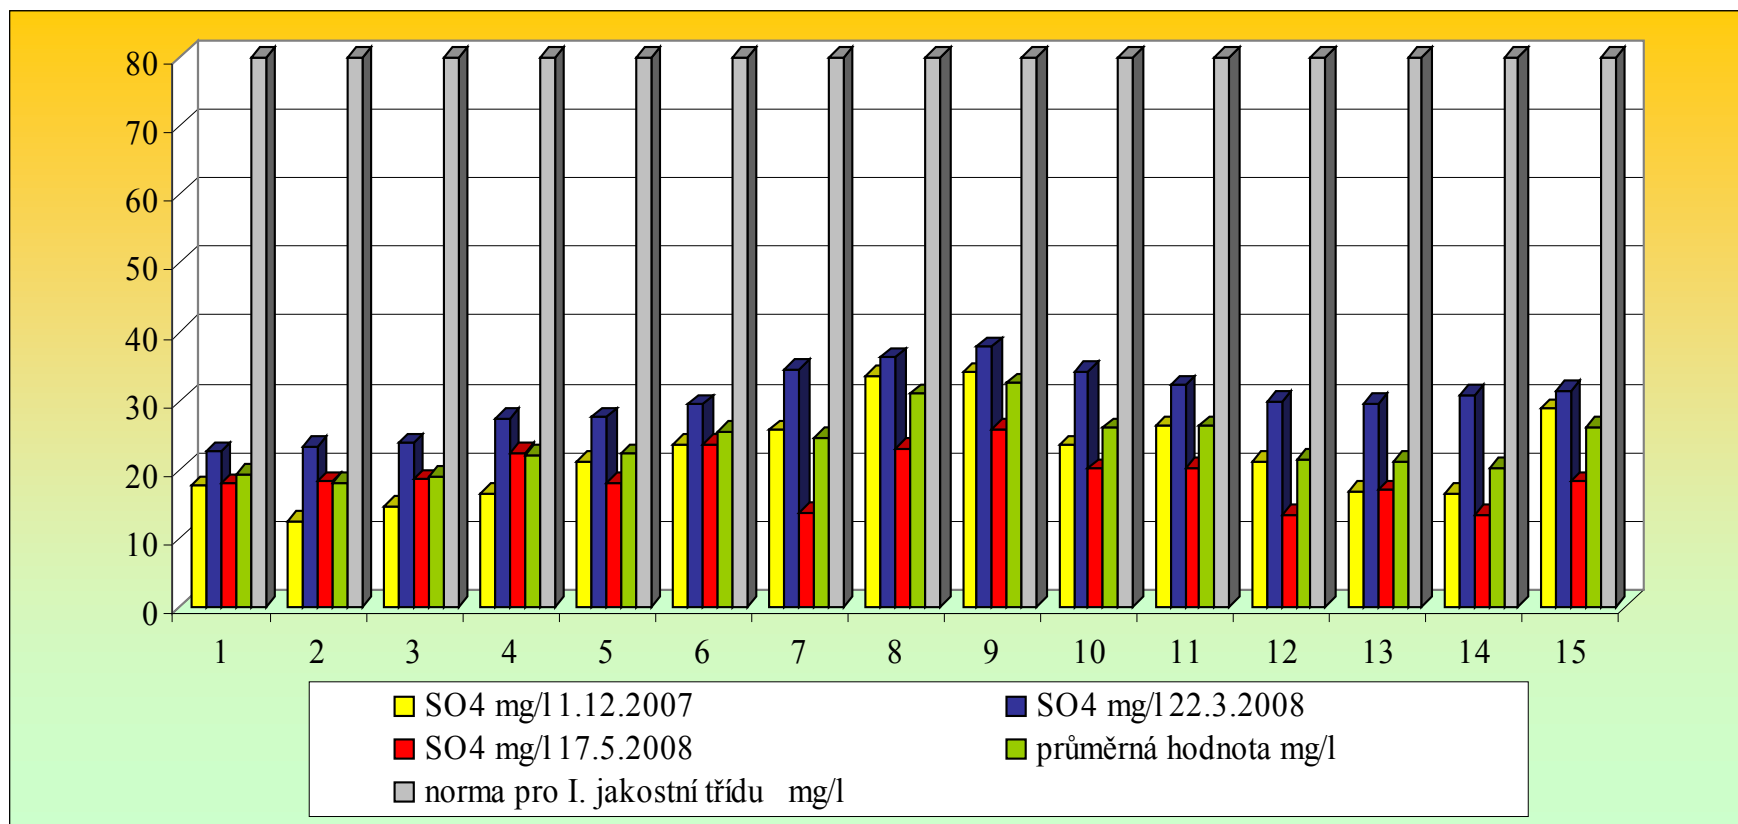
Graf č. 3: Srovnání hodnot síranů na sledovaných stanovištích Oseckého potoka

U všech patnácti odebraných vzorků byl proveden rozbor na přítomnost síranů. Při všech třech odběrech na stanovištích byl i zde přítomný obsah síranů hluboko pod normou 80 mg.l^{-1} , která je hranicí pro první jakostní třídu vody.

Další zajímavostí je vyšší výskyt koncentrace síranů zjištěných při odběrech v prosinci 2007 a v březnu 2008 proti koncentracím naměřených v měsíci květnu 2008. Rozdíly v měsíčních koncentracích platí obecně pro všechna stanoviště. Z naměřených hodnot lze předpokládat, že vyšší obsah síranů má jistou souvislost s topným obdobím, protože většina obyvatel se postupně vrací k využívání fosilních paliv, což je způsobeno rostoucími cenami plynu a elektřiny. Zvýšení síranů v zimním období je zachyceno v grafu číslo 3 stejně tak, jako anomálie stanoviště číslo devět.

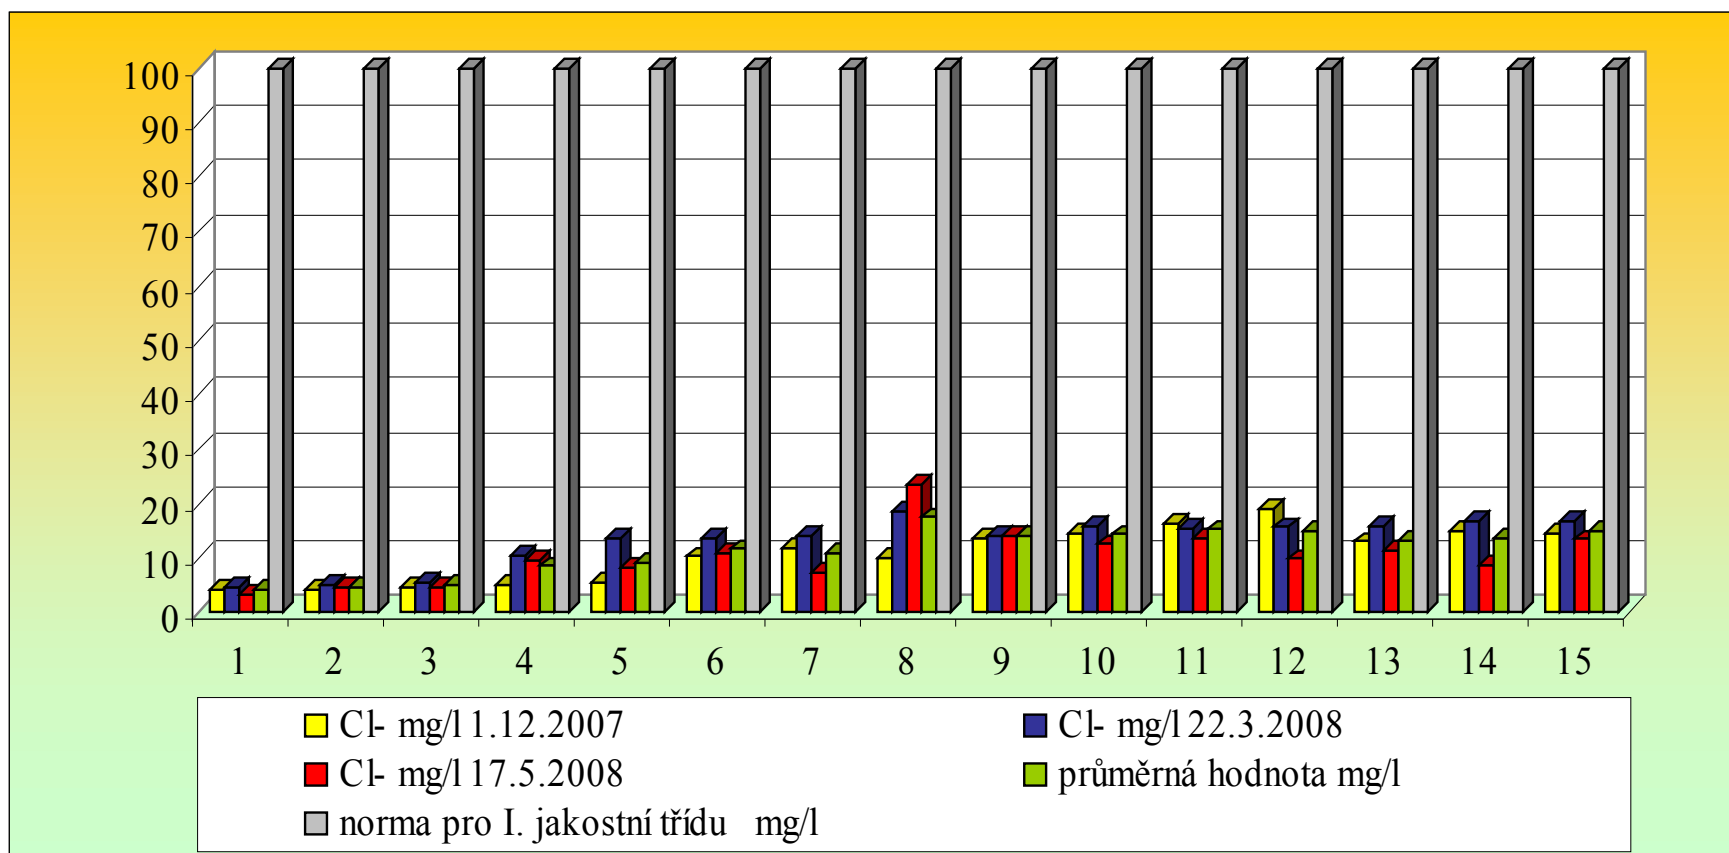
Graf č. 4: Srovnání hodnot chloridů na sledovaných stanovištích Oseckého potoka

Při rozboru vody Oseckého potoka na obsah chloridů je charakteristické, že ve všech provedených měřeních na všech stanovištích je přítomnost chloridů hluboko pod mezní hodnotou pro první jakostní třídu, která podle ČSN 75 7221 je $< 100\text{mg.l}^{-1}$ (tab. 9).

Vyšší koncentrace chloridů při údržbě komunikací s pomocí soli potvrzuje zejména pak odběr provedený 1.12.2007 a 22.3.2008 ze stanoviště číslo dvanáct, které leží v bezprostřední blízkosti s komunikací II. třídy spojující Osek s Duchcovem.

Nejvyšší koncentrace chloridů byla naměřena na stanovišti číslo 8 a to 17.5.2008. K jeho zvýšení mohlo dojít kontaminací vody potoka se splaškovou vodou, která vytékala z kanalizační výpusti. Vyšší koncentrace chloridů byla také naměřena na stanovišti číslo 12. Stanoviště se nachází v blízkosti silniční komunikace, která se v zimě udržuje posypem z chloridů. Lze předpokládat jejich splach z vozovky do potoka.

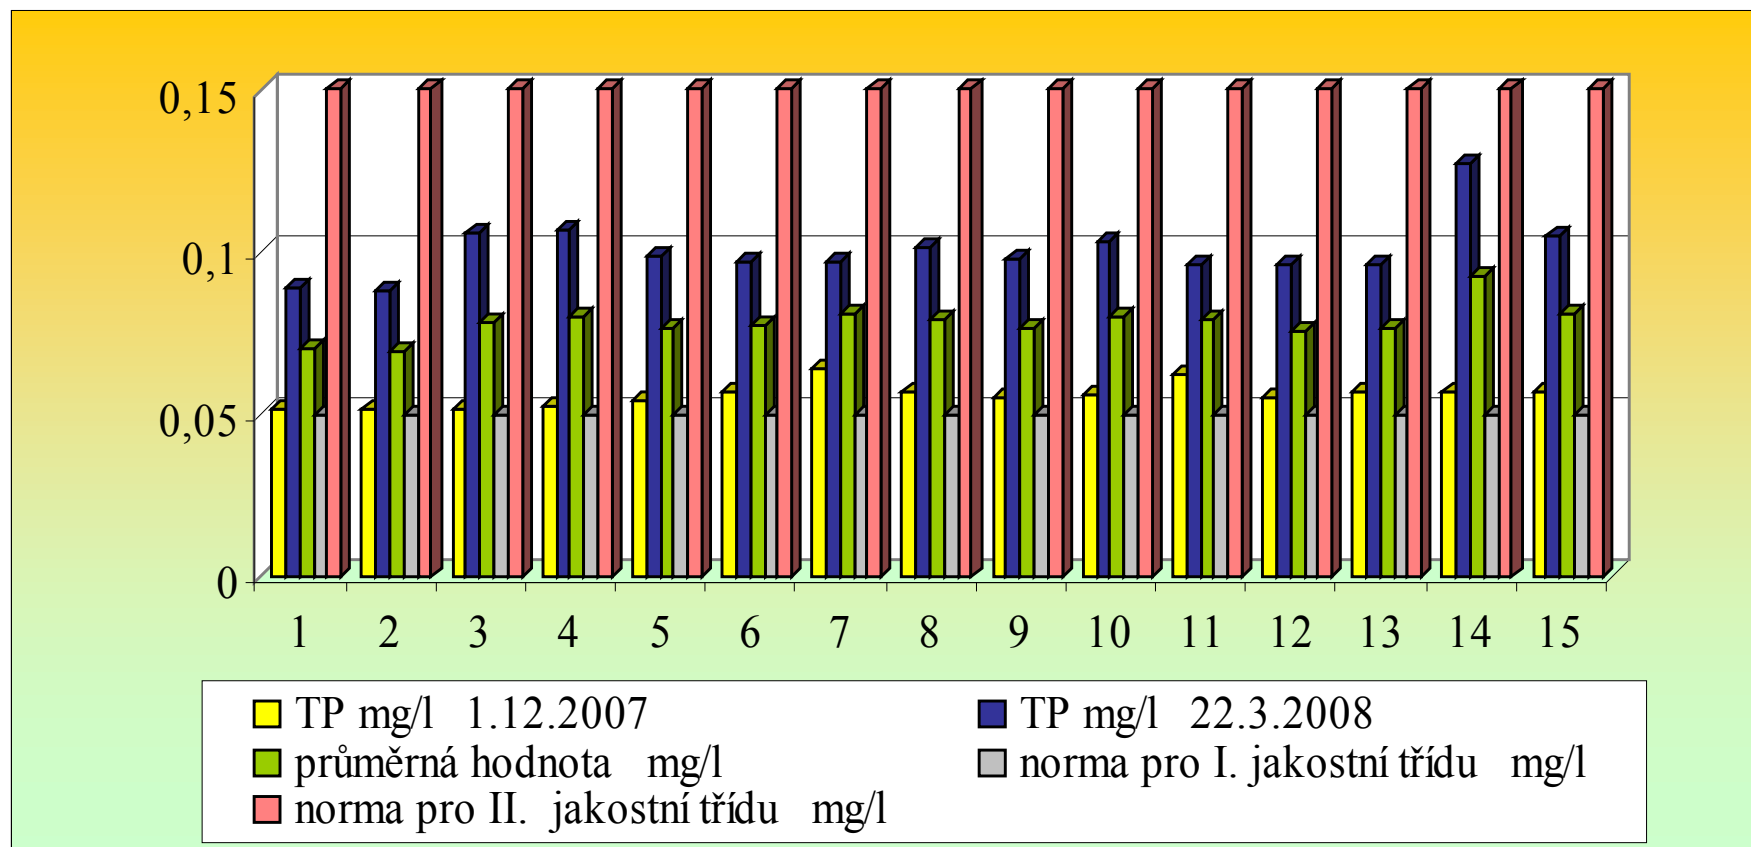
Graf č. 5: Srovnání hodnot celkového fosforu na sledovaných stanovištích Oseckého potoka

Celkové zvýšení fosforu ukazuje na antropogenní znečištění. Zdrojem tohoto znečištění budou nejspíše splaškové odpadní vody.

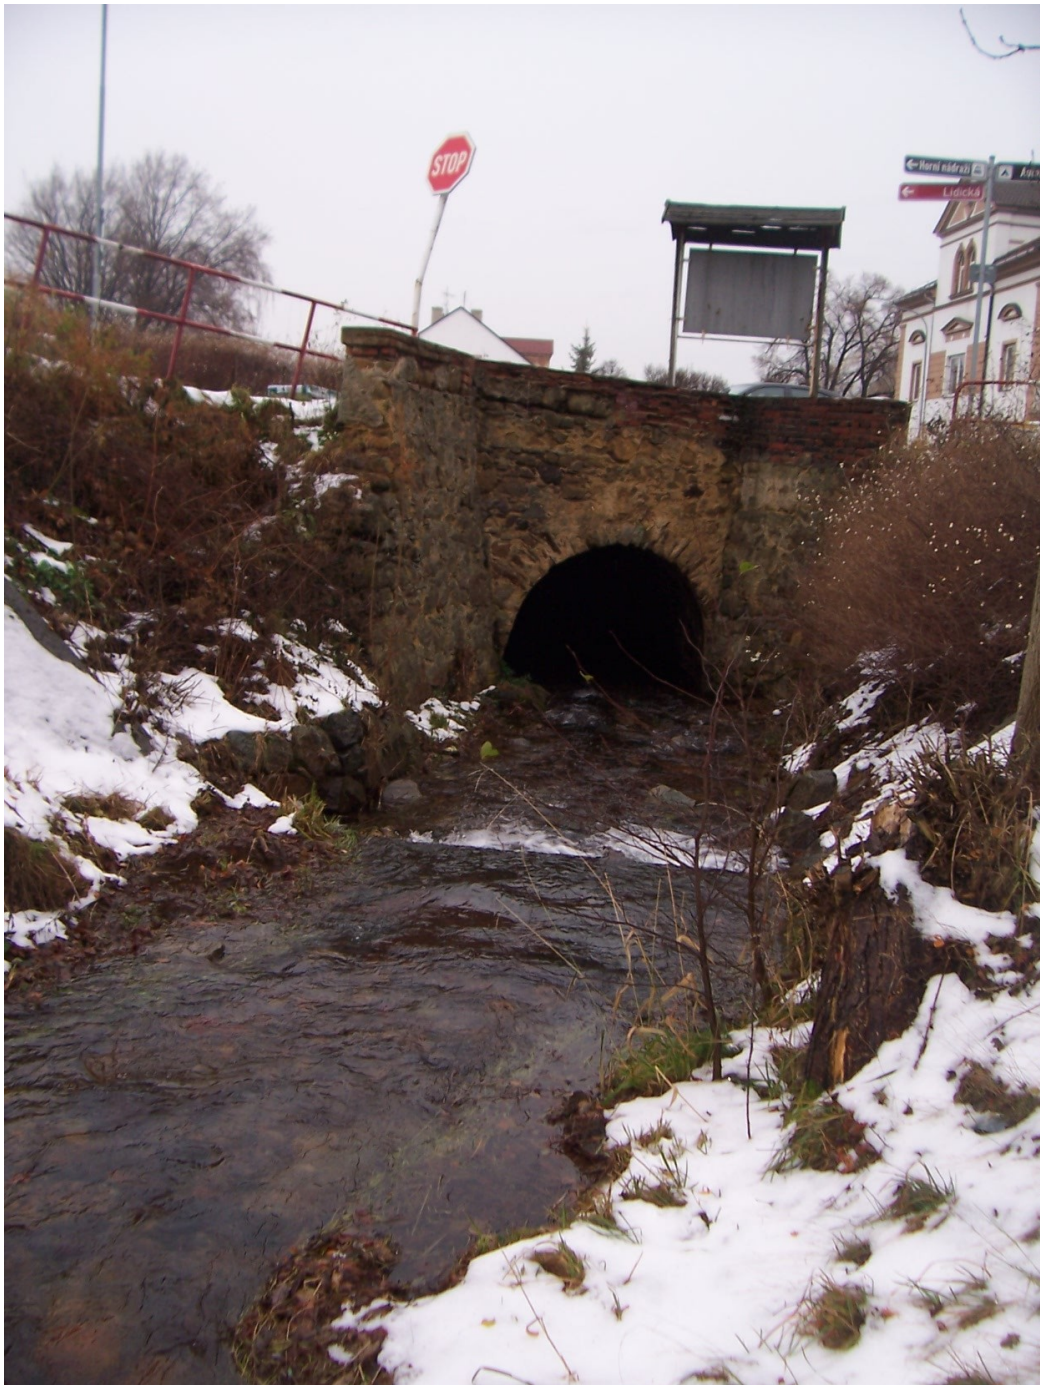
foto 5: Odběrové místo, stanoviště č. 5

Výběr byl podřízen skutečnosti, že v této části potoka je provedeno zatrubnění toku. Osecký potok protéká v městské části asi 500 m v podzemí v uzavřeném prostoru pod městem.

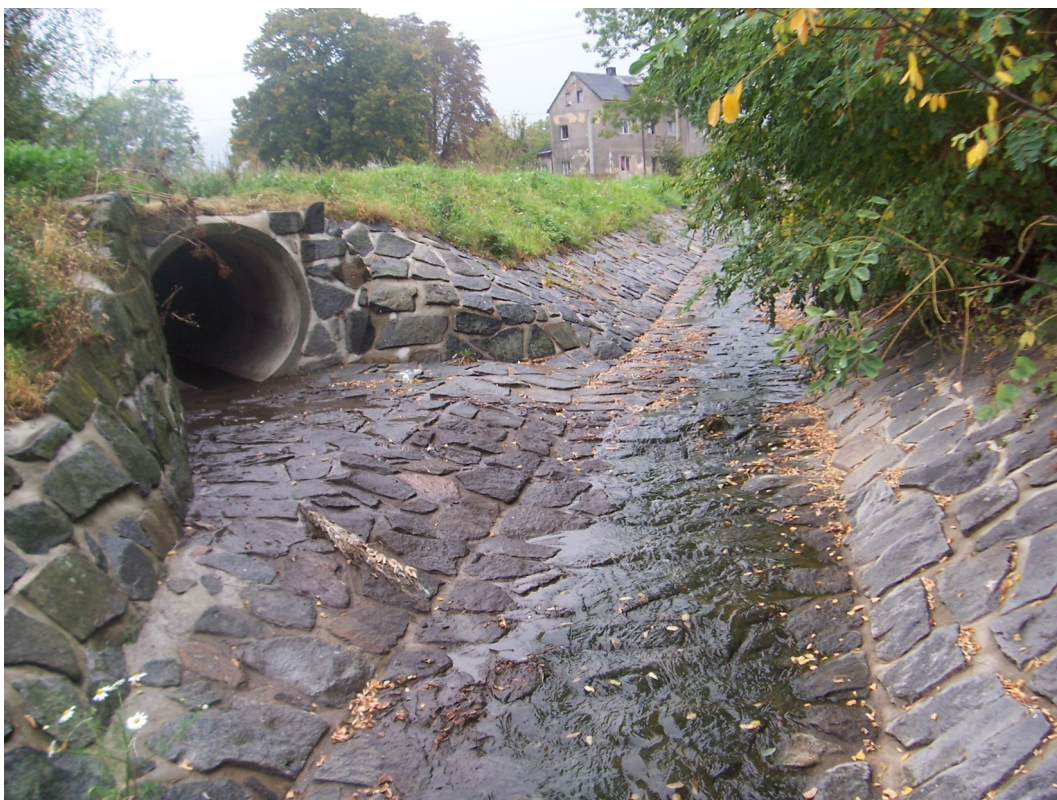
foto 12: Odběrové místo, stanoviště č. 12

Jedná se o místo, kde končí souvislá městská zástavba a Osecký potok vtéká do volné krajiny. Nachází se zde zaústění dešťové kanalizace, které je provedeno betonovou rourou o průměru 80 cm.
