**BAKALÁŘSKÁ PRÁCE**

Hodnocení antropogenních změn toku Blanice pod Husineckou  
přehradou od roku 1945 a jejich vliv na průběh povodní.

Autor bakalářské práce:  
Martin Čampulka

2012

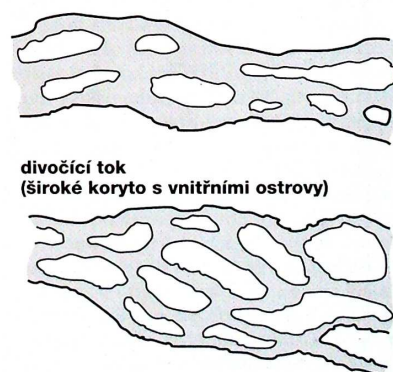
Obr. - 3 Různé tvary říčního koryta (Gordon et al., 1992)

- přímá
- meandrující
- divočící

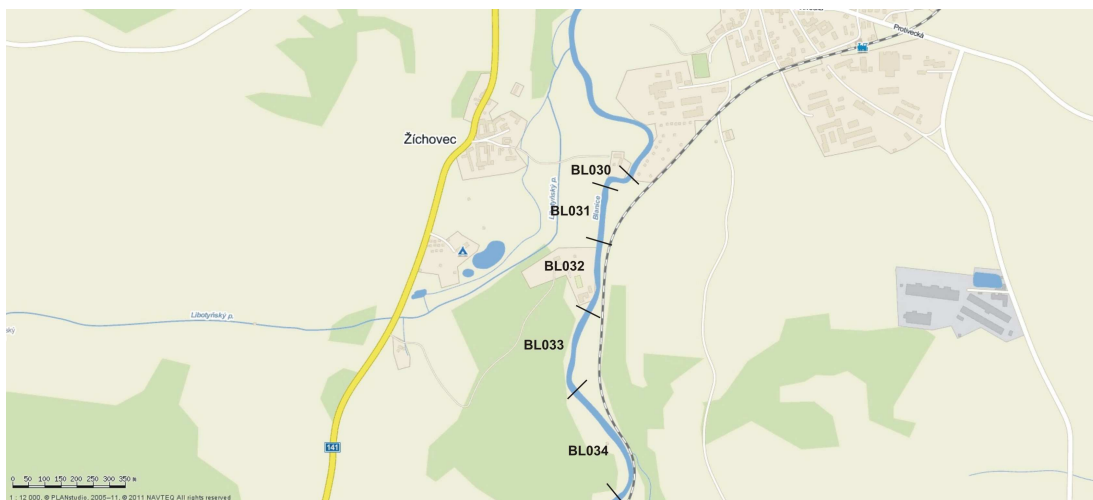
Obr. 7 -Mapované úseky v okolí obce Žichovec (mapy.seznam.cz, 2012)

Umělé napřímení v úseku BL031 a BL032 (viz Obr. 7) bylo porovnáváno s historickými mapami I. vojenského mapování Josefského (1764 – 1783), kde je zaznamenána trasa meandrujícího koryta. Na mapových podkladech z III. vojenského mapování – Františko-Josefského (1879) již koryto toku odpovídá dnešnímu stavu (viz Obr. 8). Zároveň je zde zakreslen mlýn Neudorf, který je v současné době využíván jako dětský domov. Na mapových podkladech II vojenského mapování (1848) je koryto toku vyznačeno stejně jako na mapách III vojenského mapování, ovšem mlýn Neudorf ještě zakreslen není. Zakreslena je pouze (na mapách II. i III vojenského mapování) další budova v nivě směrem po proudu, která ale dnes již neexistuje. Předpokládáme, že v době druhého vojenského mapování byl mlýn teprve plánován, nebo ve výstavbě, ale narovnání a stabilizace koryta již byla provedena právě z důvodů získání vhodného prostoru ke stavbě mlýna.

Nejzjevnějším ukazatelem antropogenních úprav toku Blanice ve zkoumaném úseku se jeví umělé napřímění toku koryta v oblasti, kde díky charakteru proudění by měl mít tok sklon k přirozenému meandrování. Přímé vedení je zde možné jednoznačně přisoudit lidské činnosti. Na sledovaném toku bylo umělé napřímění zjištěno v lokalitách BL031 a BL032 kolem dětského domova Žichovec (viz Obr. 7), kde je patrná snaha i o rozšíření koryta toku pravděpodobně z důvodu zamezení rozlivu, BL051 až BL053 v Těšovicích a BL063 až BL066 v Husinci.

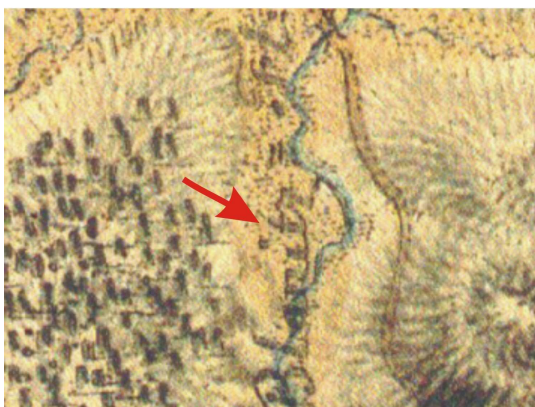
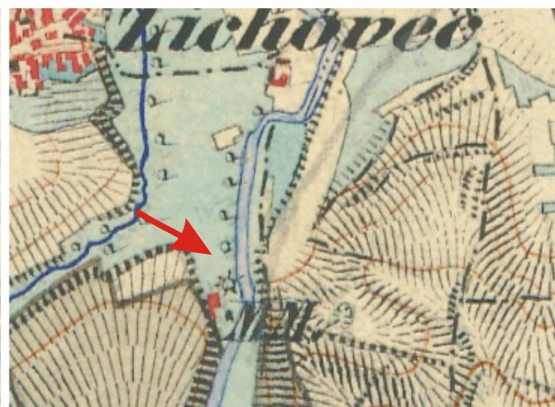
Obr. 8 – Stav koryta toku v okolí mlýna Neudorf BL031-BL032 na I. VM (1764 – 1783) a na III. VM (1879)

Narovnání toku bylo tedy pravděpodobně realizováno počátkem devatenáctého století a zhruba v polovině tohoto století byl vystavěn mlýn Neudorf.

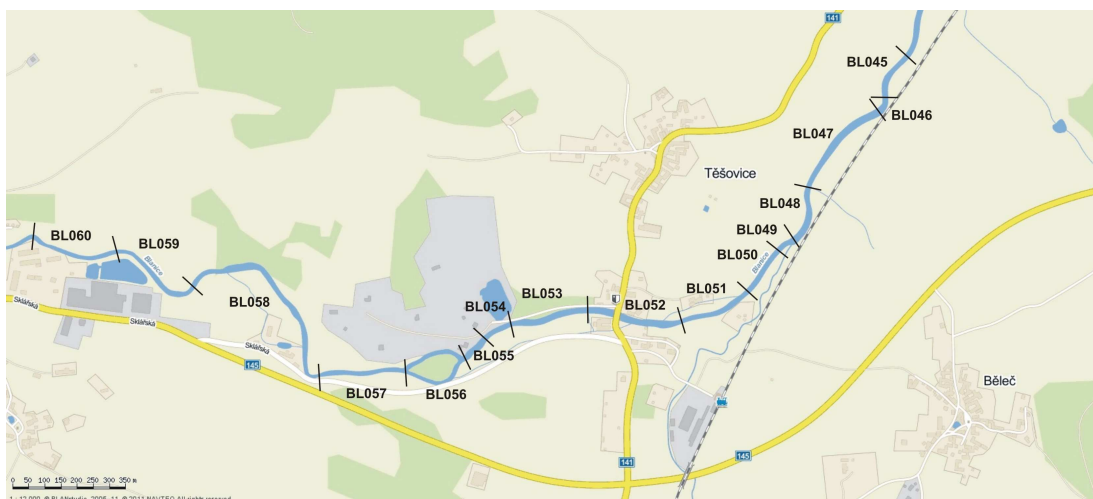
Obr. 9 – Mapované úseky v okolí Těšovic (mapy.seznam.cz, 2012)

V úseku BL051 až BL053 v Těšovicích bylo zaznamenáno narovnání toku Blanice patrně v souvislosti se stavbou Hanušova mlýna (viz Obr. 9).

Na mapových podkladech II. vojenského mapování (1848) je zřejmá ještě přítomnost dalšího mlýna na levém břehu řeky, zhruba v místě současného přemostění. Pro tento mlýn bylo umístěno dnes již neexistující vzdouvací zařízení pravděpodobně v úseku BL054 (viz Obr. 9 a 10).

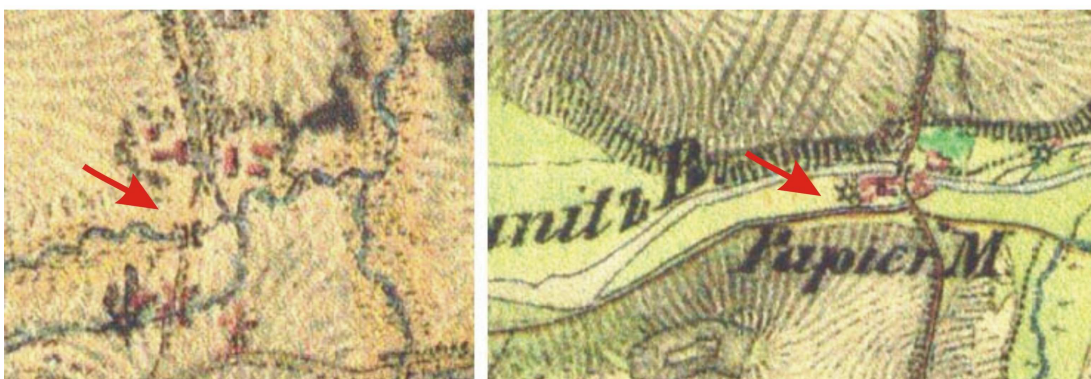
Obr. 10 – Stav koryta toku v okolí obce Těšovice BL052-BL053 na I. VM (1764 – 1783) a na II. VM (1848)

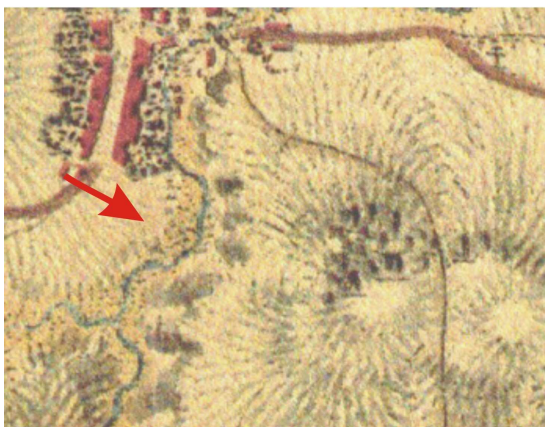
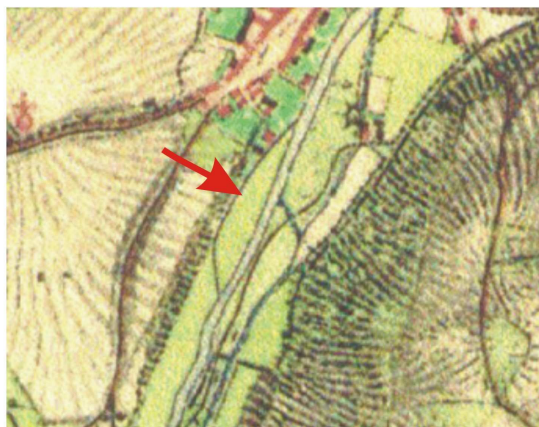
Obr. 11 – Stav koryta toku v okolí obce Husinec BL064-BL065 na I. VM (1764 – 1783) a na II. VM (1848)

Ve stejné době bylo patrně narovnáno koryto v úseku BL063 – BL066 (viz Obr. 12). Z mapových podkladů I. vojenského mapování (1764 – 1783) je možné usuzovat, že trasa koryta vedla v místech současného Šebelův rybníka, který slouží jako zdroj vody pro Šebelův mlýn. Na mapových podkladech II. vojenského mapování (1848) je zobrazen prakticky současný stav (viz Obr. 11).

Pravděpodobně bylo v tomto úseku přeloženo celé koryto řeky, aby mohl vzniknout výše uvedený rybník. Došlo tak k vybudování poměrně dlouhého, rovného úseku, který je v místě BL063 zúžen nábřežím přiléhajícím k mostu na silnici 145 (viz Obr. 12 a 13). Za uvedeným mostem se navíc nachází jez, který vznikl pravděpodobně také počátkem 19. století a vzdouval vodu pro již neexistující mlýn zaznamenaný na mapách II. vojenského mapování. V současné době již jez není využíván.

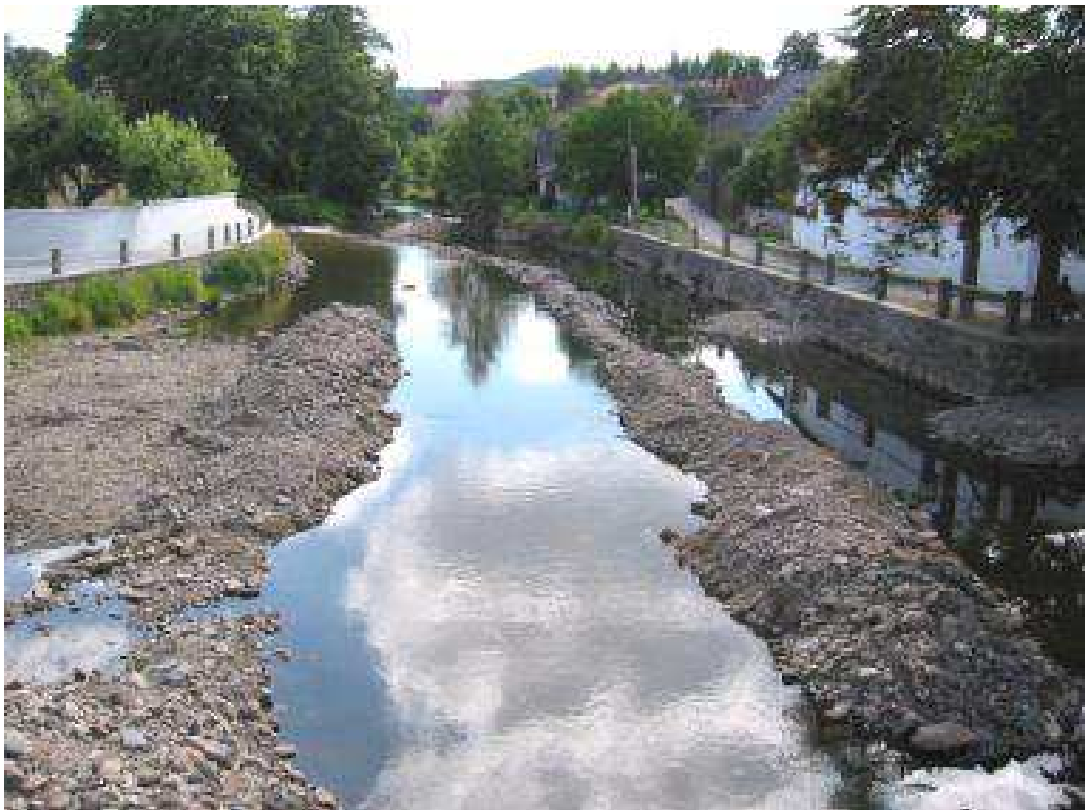
*Obr. 13 - Rozsáhlé akumulace ovlivněné antropogenním zúžením koryta úsek BL063 před mostem v obci Husinec (Foto: J.Langhammer, 2003)*

V současnosti se jedná pravděpodobně o nejkritičtější úsek sledovaného toku z pohledu možných povodní. Při překročení průtočné kapacity zúženého koryta toku v úseku BL063 (viz Obr. 12 a 13) před mostem na silnici 145 se řeka vybřeží na

levou stranu do zastavěné nivy, kde vznikne nová, prudce tekoucí řeka přímo na silnici 145 a současně dojde k zatopení všech objektů v přilehlé říční nivě. Dále je značně ohrožena i samotná mostní konstrukce, která již v minulosti podobný nápor nevydržela. V rámci terénních prací bylo zjištěno, že obec Husinec si je situace vědoma a je zpracován projekt na řešení vzniklé situace. Projekt počítá s odstraněním jezu v úseku BL063 a zkapacitněním koryta toku (obecní úřad Husinec, 2011).

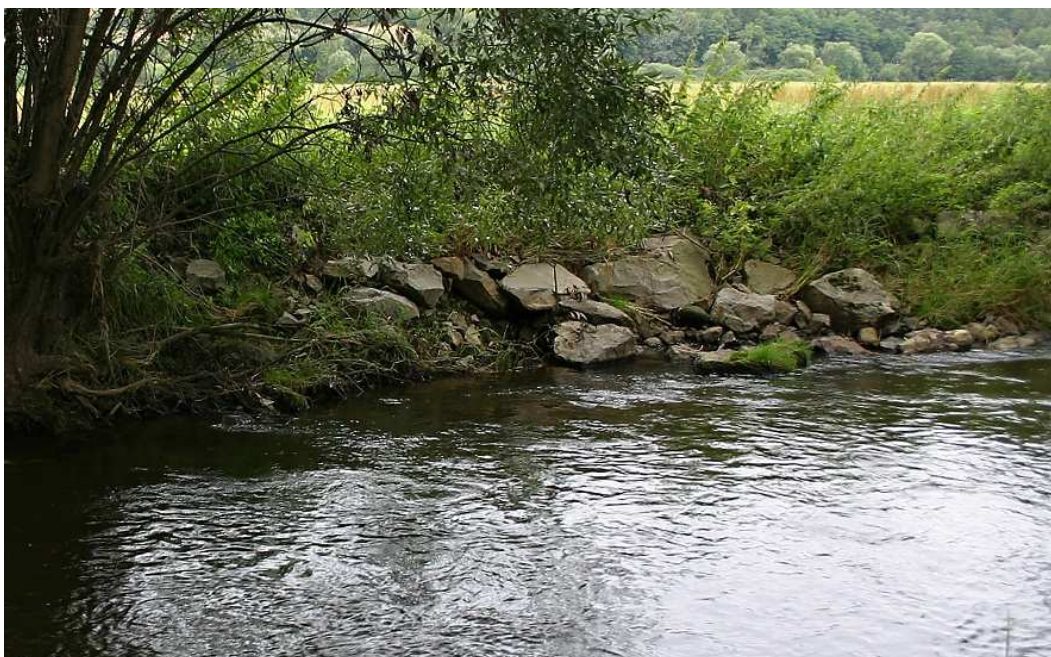
*Obr. 15 – Lomovým kamenem zasypaná břehová nátrž (BL017 z MP\_3\_Blanička)  
(Foto: Čampulka, 2011)*

V lokalitách BL035 až BL050 (viz mapová příloha MP\_6\_v\_lukách) byla pozorována snaha o omezení tvorby meandrů pomocí záhozů z lomového kamene. Tato snaha byla pozorována i na úseku BL015 až BL020 (viz mapová příloha MP\_3\_Blanička a viz Obr. 15 z úseku BL017).

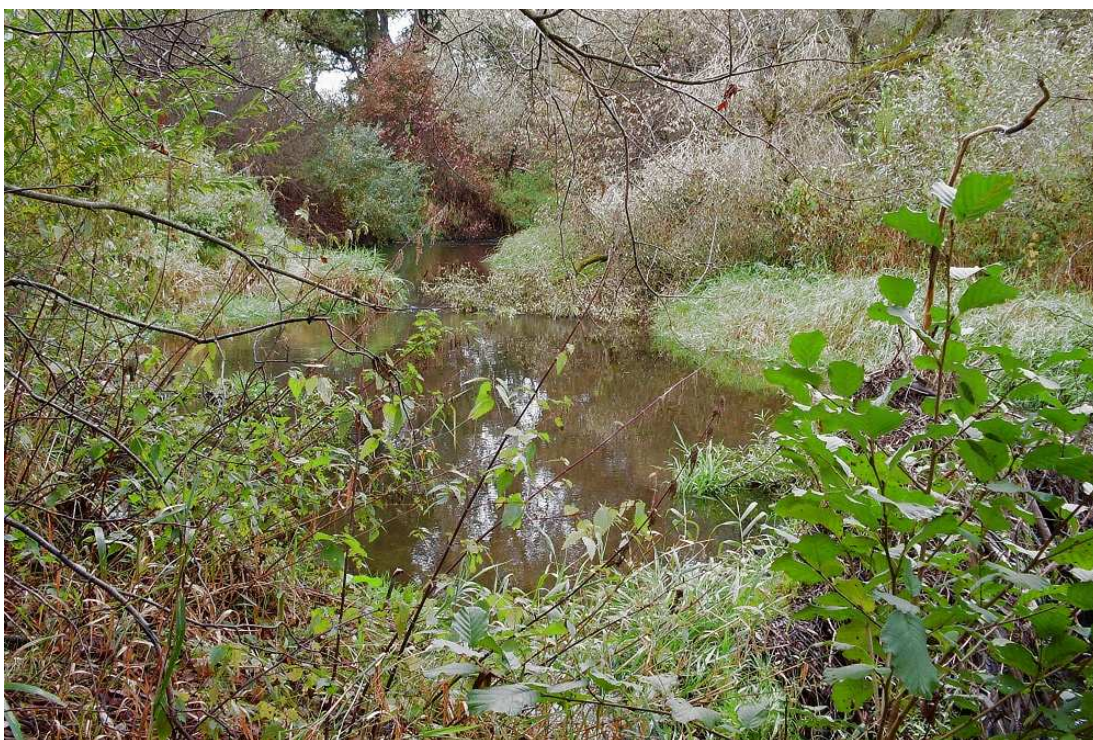
*Obr. 17 – Koryto Blanice v úseku BL012 (Foto: Čampulka, 2011)*

V úseku BL012 (viz mapová příloha MP\_3\_Blanička, a viz Obr. 16, 17) se jedná o plně přírodní koryto řeky s četnými zákruty a meandry. Zde bylo také nalezeno hnízdiště ledňáčka říčního, jehož výskyt na řece Blanice monitorovala Veronika Kaštánková (Kaštánková, in press).

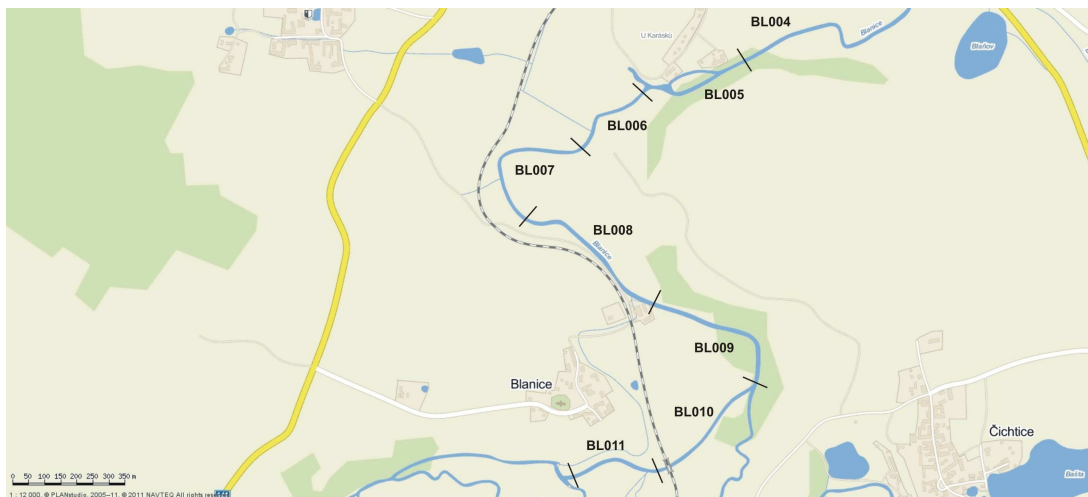
Obr. 18 – Mapované úseky v okolí Blanice (mapy.seznam.cz, 2012)

Těmito úpravami rozumíme umělé jezy a drobné hráze v korytě, které značně ovlivňují proudění vody a následnou erozi. Podélný profil byl na sledovaném toku Blanice upraven v 9 případech, formou umělých jezů. Při mapování nebyly zjištěny drobné stupně antropogenního původu. Níže je zobrazena rozsáhlá akumulace erodovaného materiálu v úseku BL005 na jezu u Karásků (viz Obr. 18, 19 a 20).

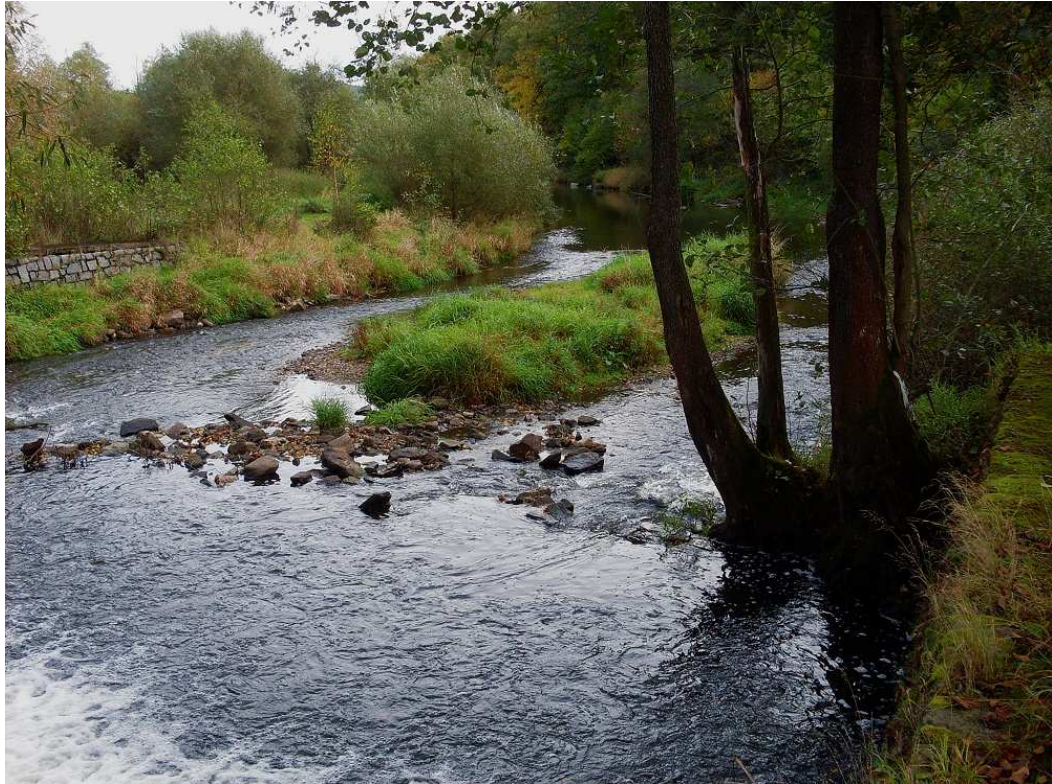
*Obr. 20 - Akumulace erodovaného materiálu pod jezem u Karásků (úsek BL005)  
(Foto: Čampulka, 2011)*

Na žádném dalším jezu mapovaného úseku nebyla pozorována tak rozsáhlá akumulace erodovaného materiálu jako pod jezem u Karásků. Na jezích v Husinci tento stav přičítáme antropogennímu čištění koryta toku po povodních v roce 2009. Předpokládáme proto, že podobné čištění proběhlo i na ostatních zaznamenaných stupních. Kromě jezů v Husinci, jsou všechny jezy v současné době využívány pro provoz MVE a proto byly v dobře udržovaném stavu (viz Obr. 21).

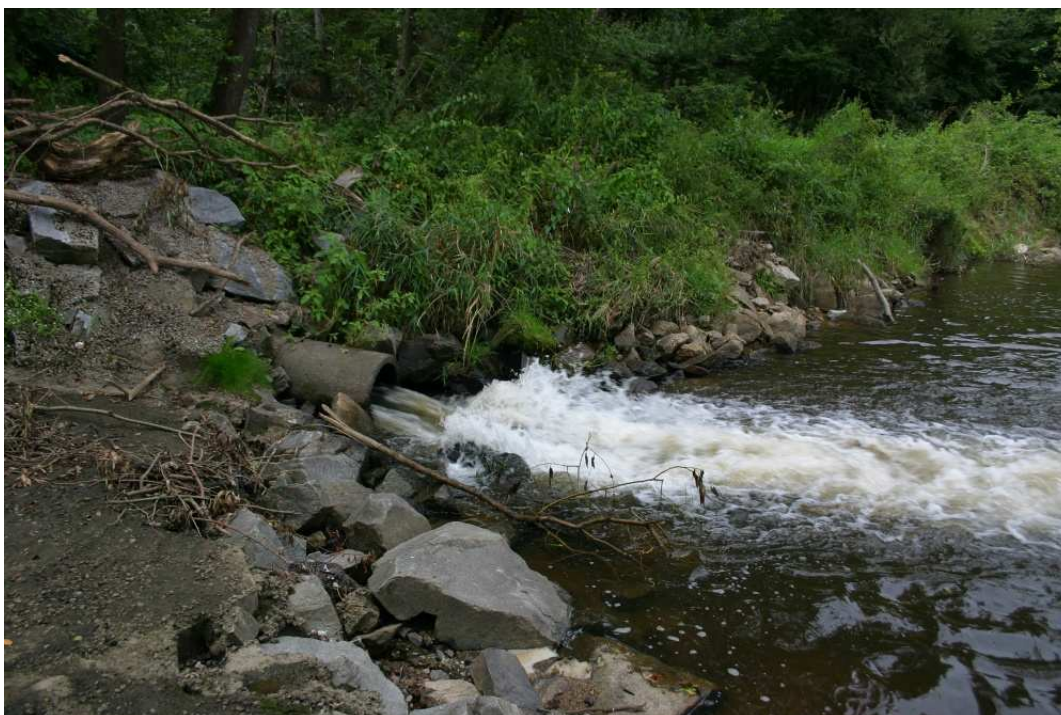
*Obr. 23 – Část jezů poškozená erozí v úseku BL013 (Foto: Čampulka, 2011)*

Výjimku tvořil silně erodovaný jez v úseku BL013, vzdouvající vodu pro MVE v obci Blanice (viz Obr. 22 a 23).

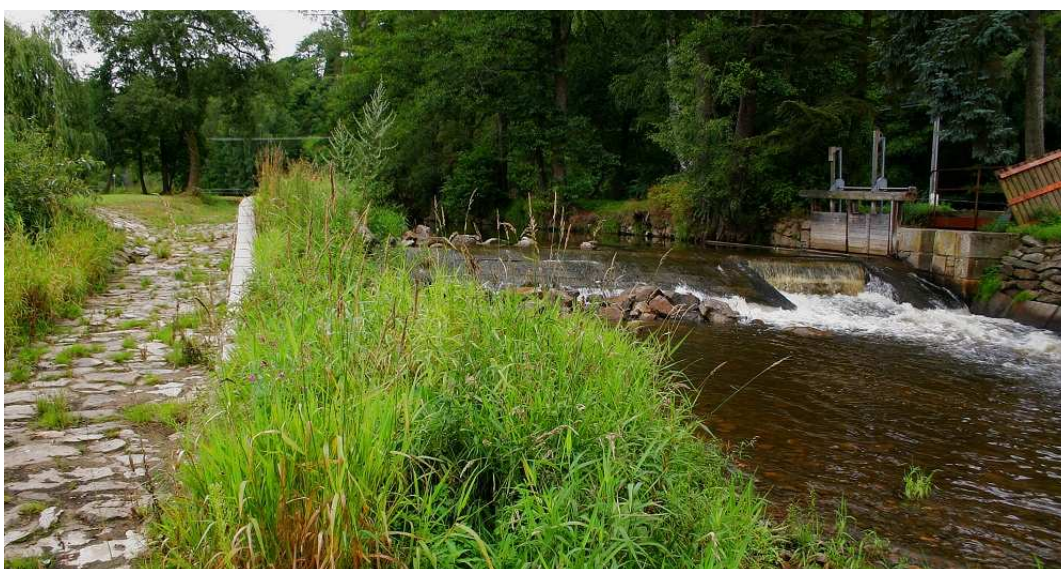
*Obr. 24 – Jez v úseku BL022, pod jezem jsou antropogenně umístěné kameny omezující erozi (Foto: Čampulka, 2011)*

Při mapování úseku BL022 (viz Obr. 14) byla zaznamenána pod jezem přítomnost velkých kamenů, které nebyly na místo dopraveny silou vodního toku. Následně bylo zjištěno, že tyto kameny zde byly umístěny z důvodu omezení erozivní činnosti (viz Obr. 24).

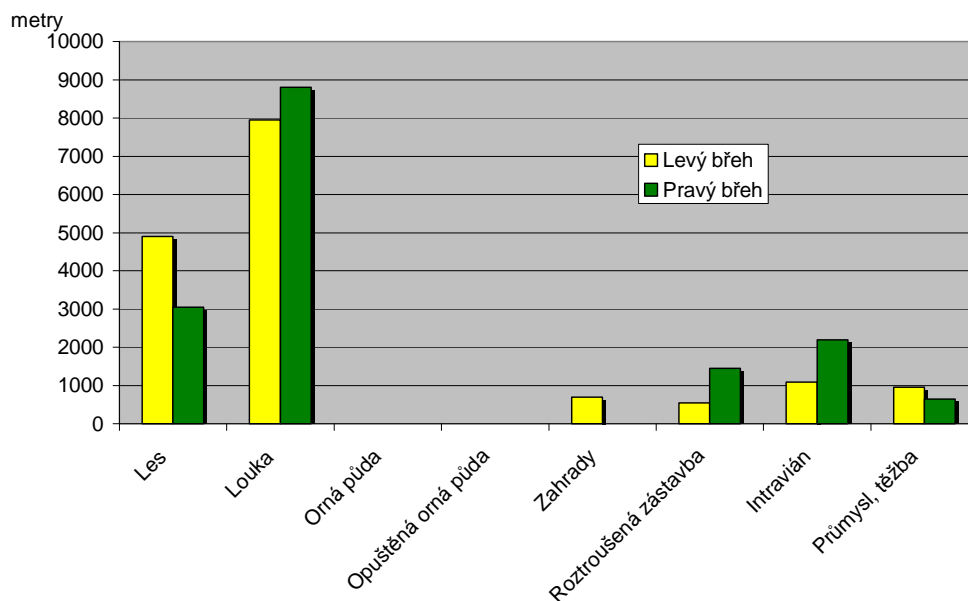
Graf 1 – Land use příbřežní zóny na obou březích v celém mapovaném úseku

Z uvedených grafů je zřejmé, že největší procento využití příbřežní zóny zaujímají TTP a lesy. Na pravém břehu je větší podíl intraviánu a roztroušené zástavby. Tato situace je pravděpodobně dána tím, že souběžně s korytem toku po pravém břehu vede silnice 141, která zlepšuje přístupnost pravého břehu.

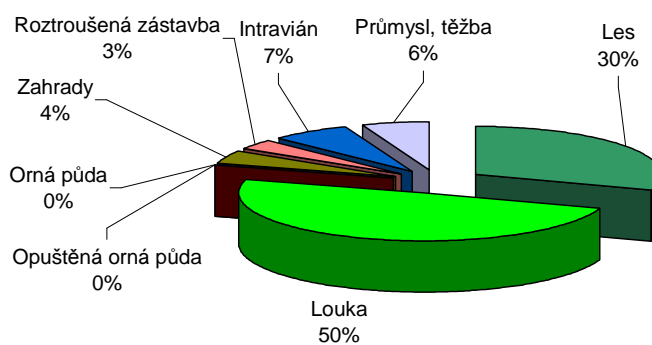
Graf 3 – Land use příbřežní zóny na levém břehu v celém úseku

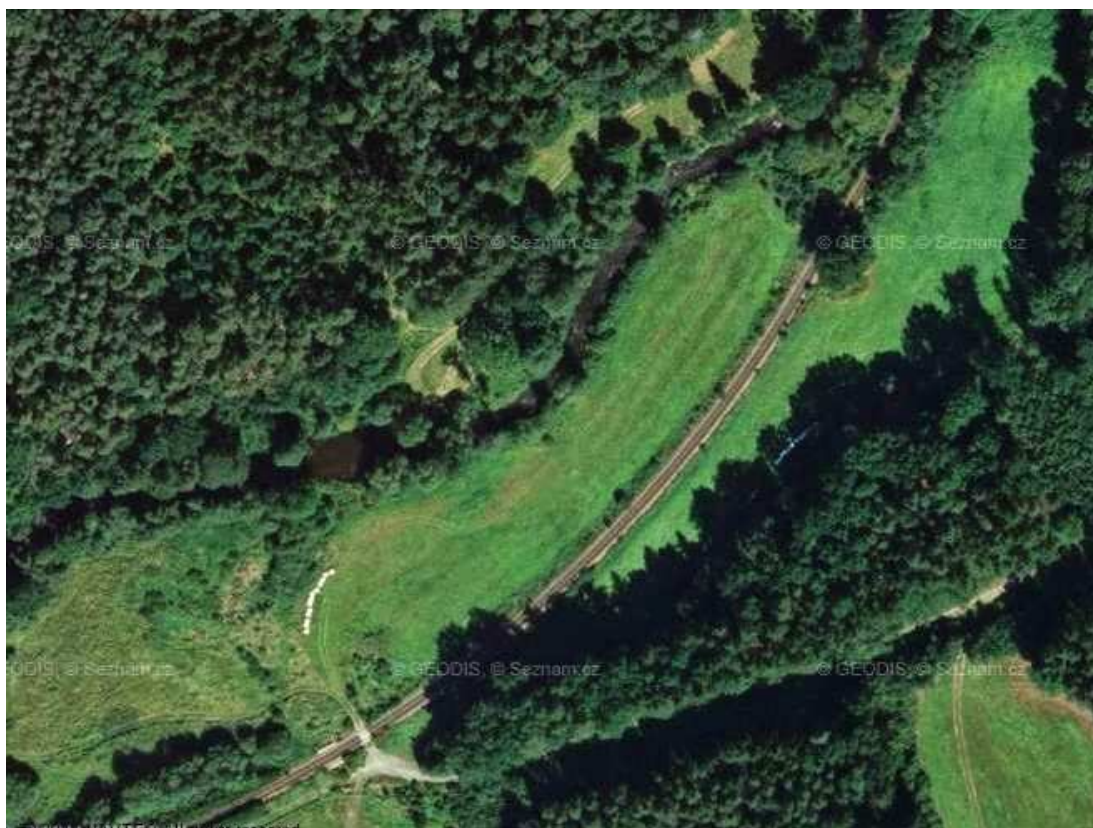
Obr. 25 – Niva rozdělená náspem železniční trati (BL035) (mapy.seznam.cz, 2012)

Náspy komunikací a železničních tratí říční nivu zužují a snižují tak její kapacitu. Mezi Strunkovicemi nad Blanicí a Těšovicemi (úseky č. BL030 – BL050 – viz Obr. 25 a 26) je na 5100 metrech říční niva výrazně zúžená náspem železniční tratě z Vodňan do Prachatic.

Toto zúžení zásadně zmenšuje plochu pro rozliv a tím retenční kapacitu přilehlé říční nivy.

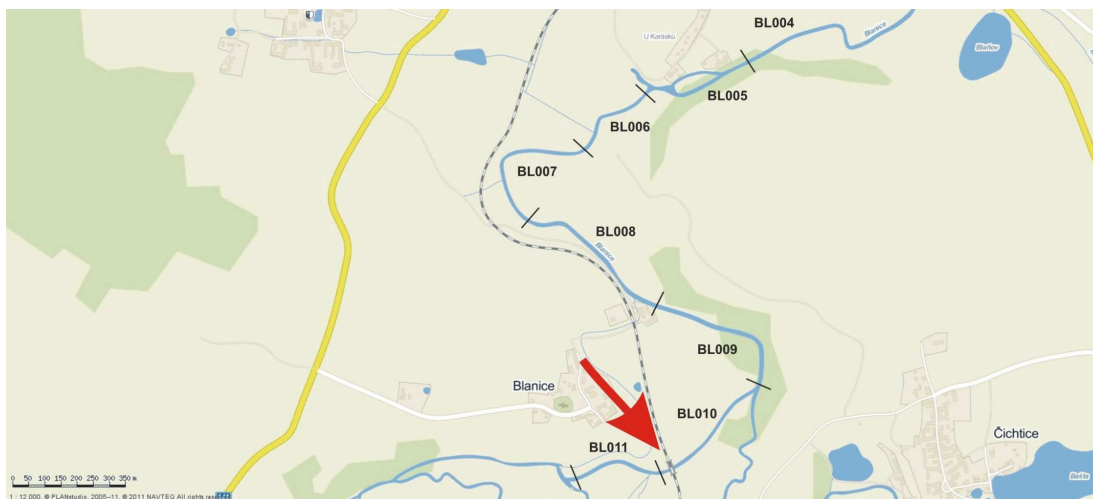
Obr. 27 – Mapované úseky v okolí Blanice, šipkou vyznačena poloha železničního mostu (mapy.seznam.cz, 2012)

Na sledovaném úseku bylo zaznamenáno 9 mostů, zajímavý je fakt, že všechny tyto mosty byly značně poškozeny při povodni v roce 2002. Nejkritičtější lokalitou se v tomto případě jeví železniční most v úseku BL010 (viz Obr. 27 a 28)

Přehrazení říční nivy u obce Blanice železničním náspem bude mít pravděpodobně pozitivní vliv na zpomalení průchodu a transformaci povodňové vlny. Je zde nicméně riziko ucpání propustku pod mostem a následné protržení takto vzniklé hráze. Další výrazně negativní dopad železničního náspu spatřujeme v zúžení říční nivy a tím zmenšení prostoru pro rozliv a retenci. Z výše uvedeného je zřejmé, že negativní vlivy z hlediska možných povodní výrazně převažují pozitivní vliv na zpomalení průchodu povodňové vlny.

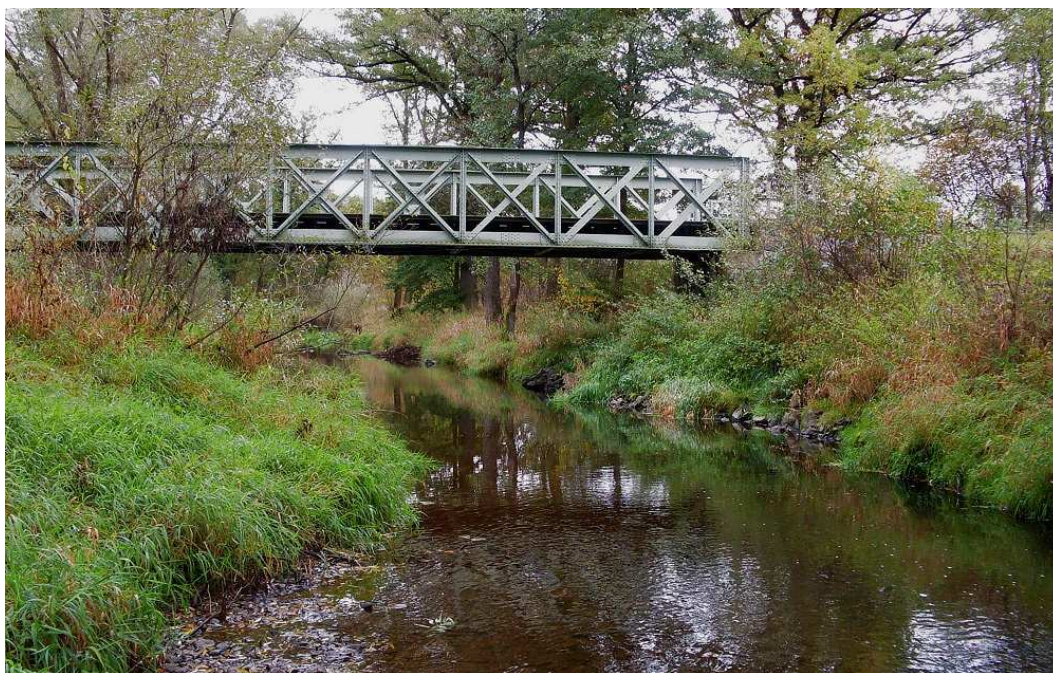
*Obr. 28 - Železniční most – jediný propustek v náspu uzavírajícím širokou říční nivu.  
(Foto: Čampulka, 2011)*

Tento most byl stržen a následně znovu vybudován při povodni v roce 2002. (Langhammer, 2007). Za rizikové považujeme umístění ocelové lávky pro pěší zhruba 50 metrů před mostem (viz Obr. 29). Při destrukci výše uvedené lávky je

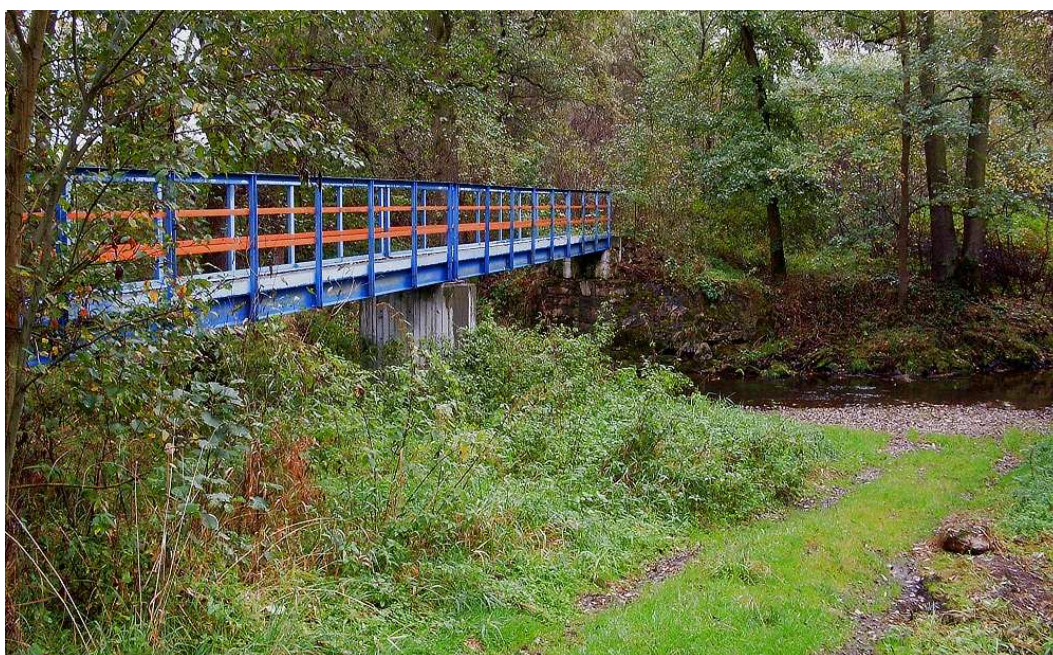
*Obr. 29 – Lávka nevhodně umístěná 50 metrů před železničním mostem (Foto: Čampulka, 2011)*

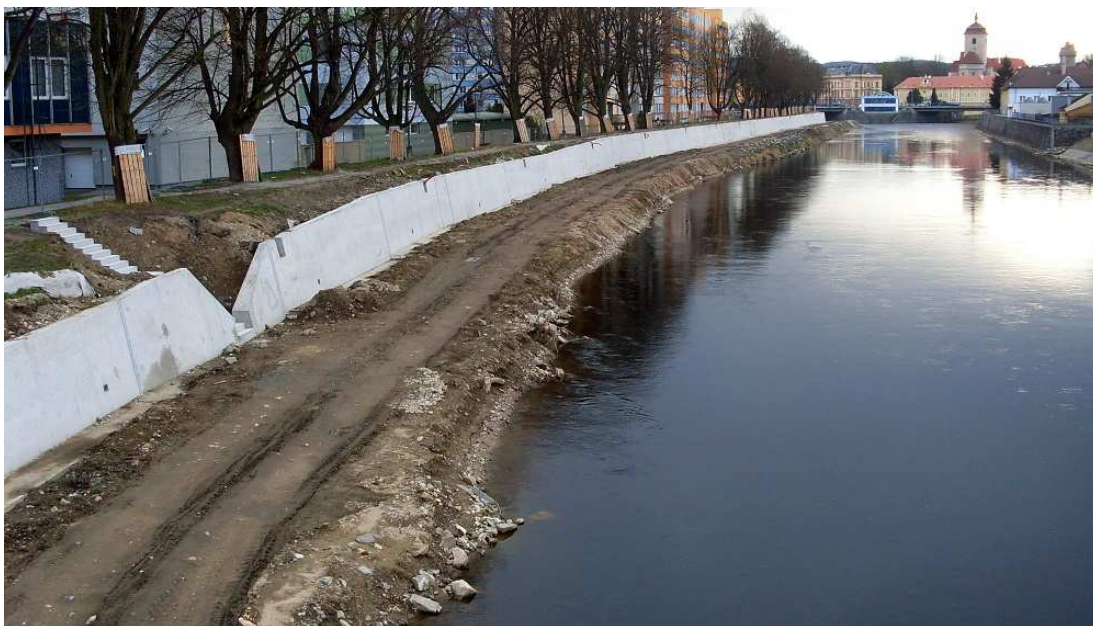
*Obr. 30 - Úprava koryta toku Otavy pomocí železobetonové hráze ve Strakonících (foto: Čampulka, 2012)*

Srovnáním současného stavu s mapami vojenského mapování bylo zjištěno, že převážná část úprav koryta toku byla realizována už v 19. století. Nejedná se tedy o moderní stavby a vzhledem k proběhlým cca 150 letům adaptace se jeví jako poměrně dobře zapojené do okolního prostředí. Pro srovnání je možné uvést příklad současné stavby opevnění koryta toku Otavy ve Strakonících litým železobetonem, které nemá s přírodním pojetím vedení toku mnoho společného (viz Obr. 30).
