JIHOČESKÁ UNIVERZITA V ČESKÝCH
BUDĚJOVICÍCH

DIPLOMOVÁ PRÁCE

**OBJEKTY ŽIVOČIŠNÉ VÝROBY Z HLEDISKA HLUKOVÉ ZÁTĚŽE
OKOLNÍHO PROSTŘEDÍ**

2011

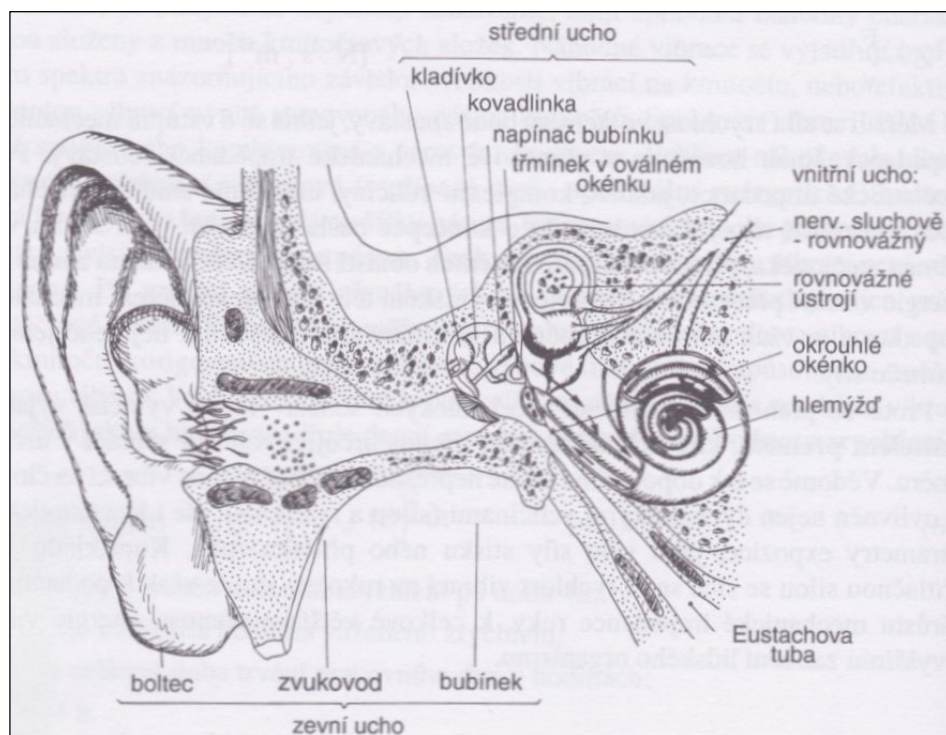
Obrázek 3 – Sluchový orgán a jeho vnitřní uspořádání (SMETANA A KOL., 1998)

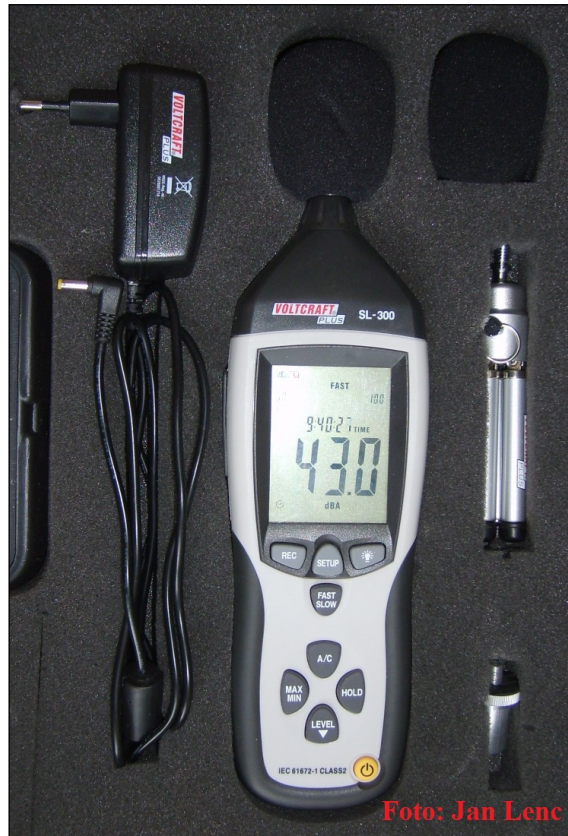
Hlukoměr Voltcraft Plus SL – 300 se skládá ze tří hlavních částí, (viz Obrázek 10) 1. měřicí mikrofón s ochranným protivětrným krytem a závitovou objímkou k nasazení mikrofónu. 2. LCD displej s rozlišením 2000 bodů. 3. tělo hlukoměru, obsahující tlačítka pro širokou škálu nastavení. Dále je hlukoměr vybaven otvory pro nabíjecí adapter, analogový výstup a USB zdířku. Hlukoměr splňuje normu EN 61 672–1 třídy 2. Měřitelné rozmezí hluku je mezi 30 – 130 dB. Provozní doba hlukoměru je díky kapacitě 9 V baterie na hranici 50 hodin. Měřicí přístroj je dále možno nabíjet díky nabíjecímu adaptéru. Přístroj je dále vybaven vestavěnou interní pamětí, na kterou je možno zaznamenat 32 600 hodnot. Váha přístroje je 350 gramů.

Obrázek 10 – Hlukoměr Voltcraft

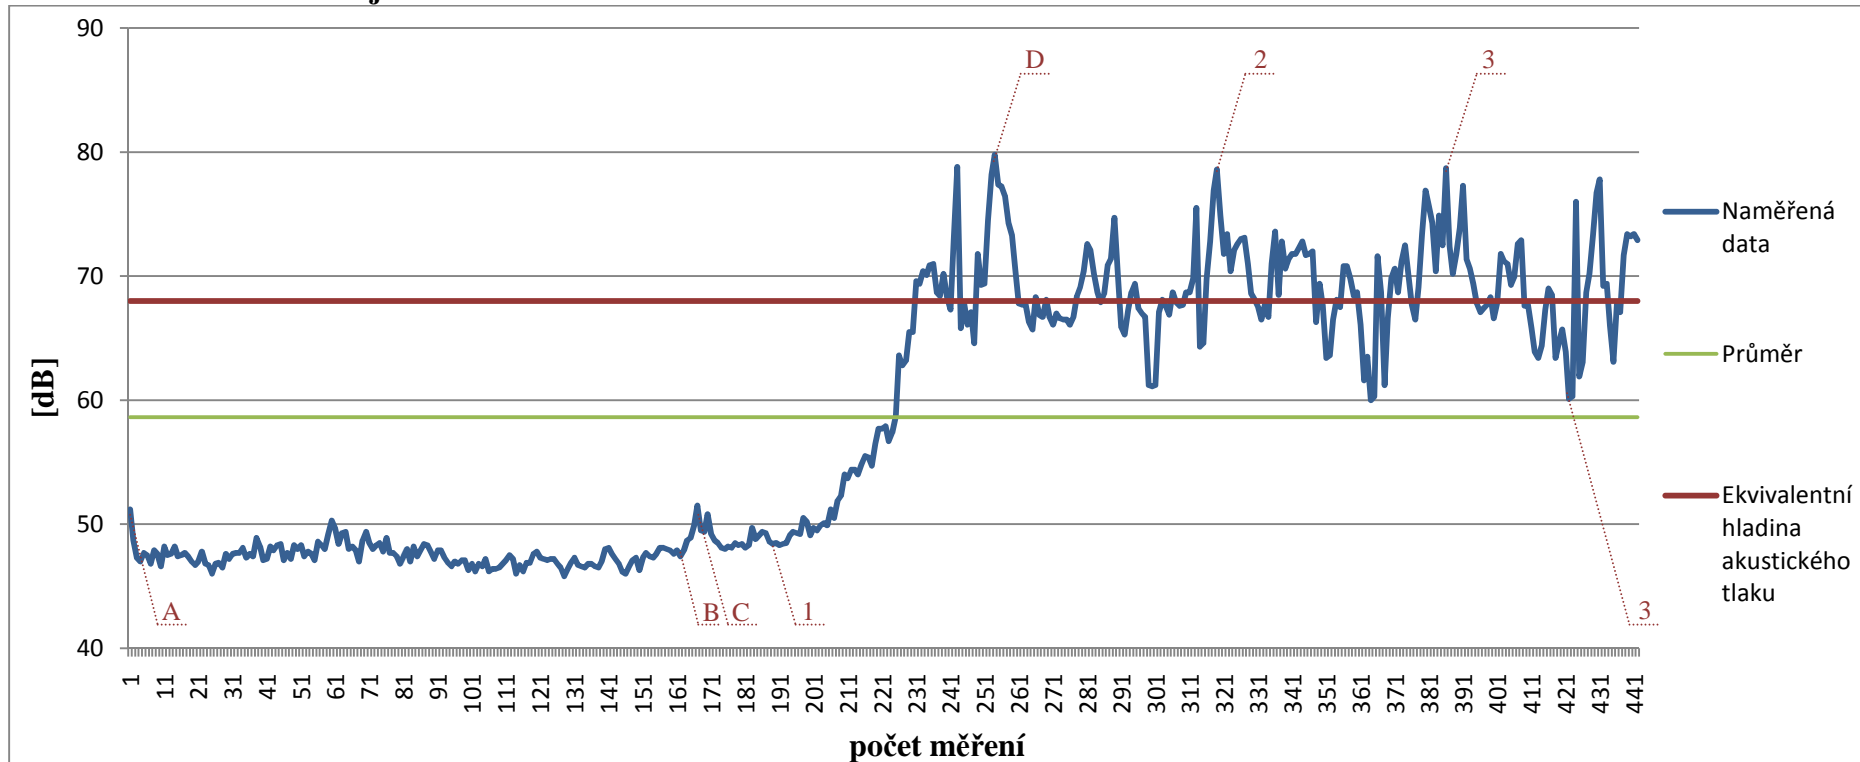
5.1.12. Graf 12. Dobřejevovice: H2M5

Interval	Popis	Bod	Popis
A - B	Práce čelního nakladače v silážní jámě	1	Spuštění 6 axiálních ventilátorů uvnitř stáje
C - D	Čelní nakladač jedoucí směrem k místu měření	2	Nakládání slámy čelním nakladačem u měřicího přístroje
		3	Stlaní slámy u březích krav
		4	Odjezd čelního nakladače ke shromaždišti slámy

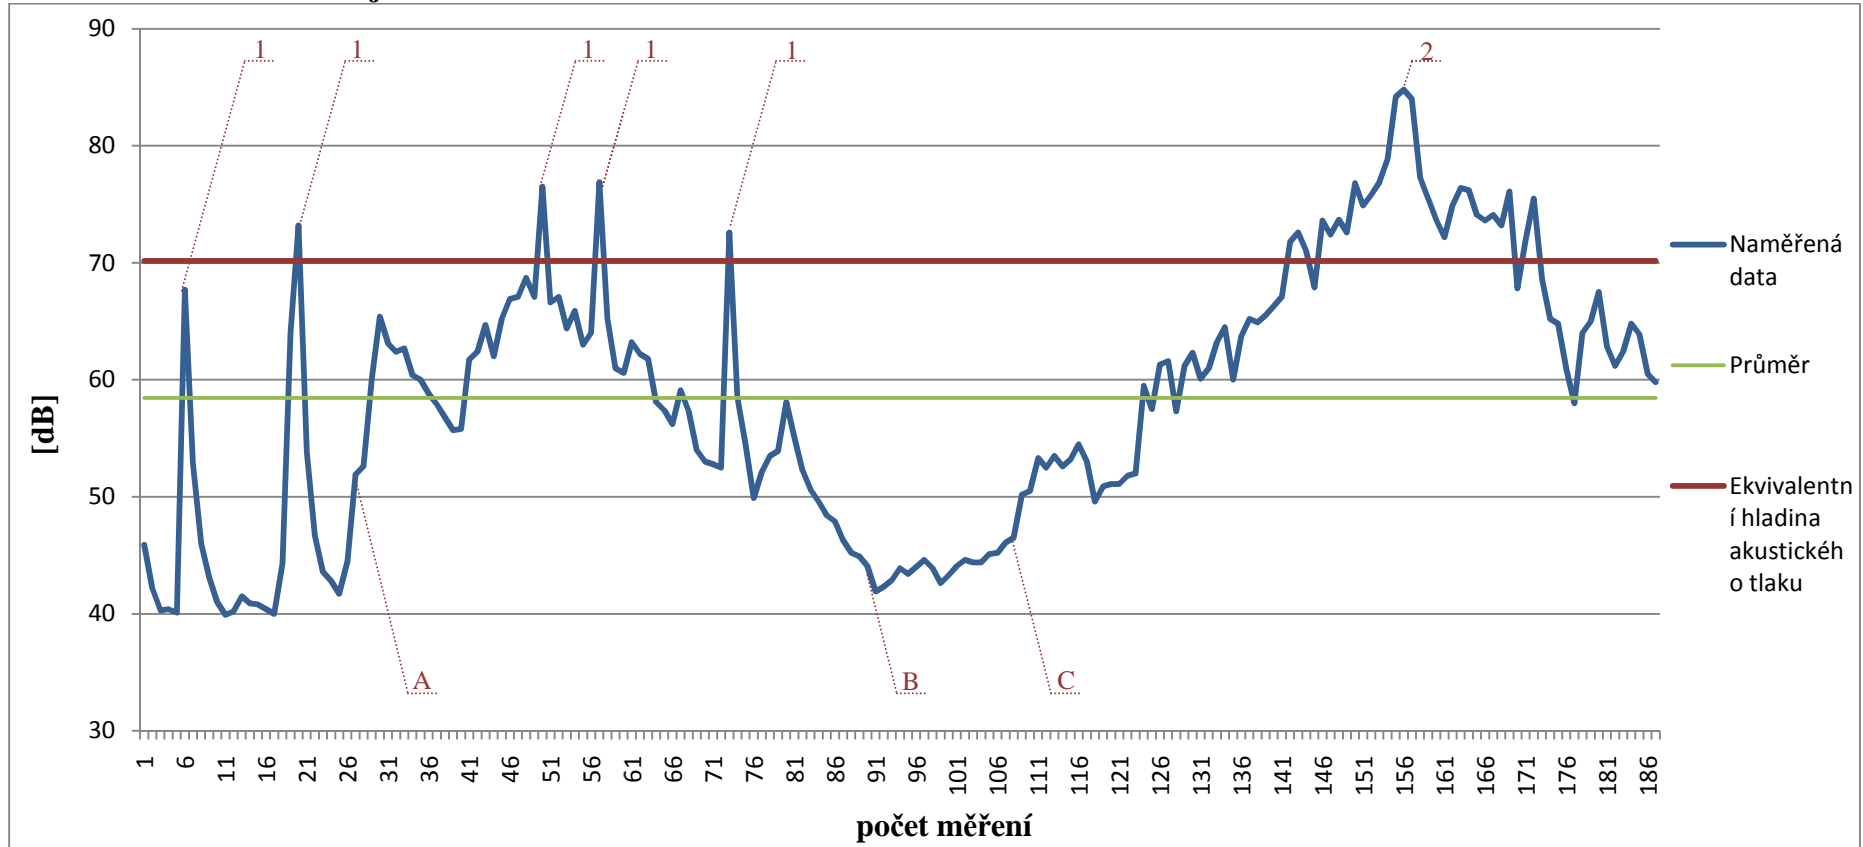
5.2.2. Graf 16. Dobřevojice: H3M2

Interval	Popis	Bod	Popis
A - B	Vyhrnování hnoje uvnitř stáje	1	Bučení březích krav
C	Práce traktoru - zastýlání slámou březím kravám	2	Průjezd traktoru kolem měřicí techniky

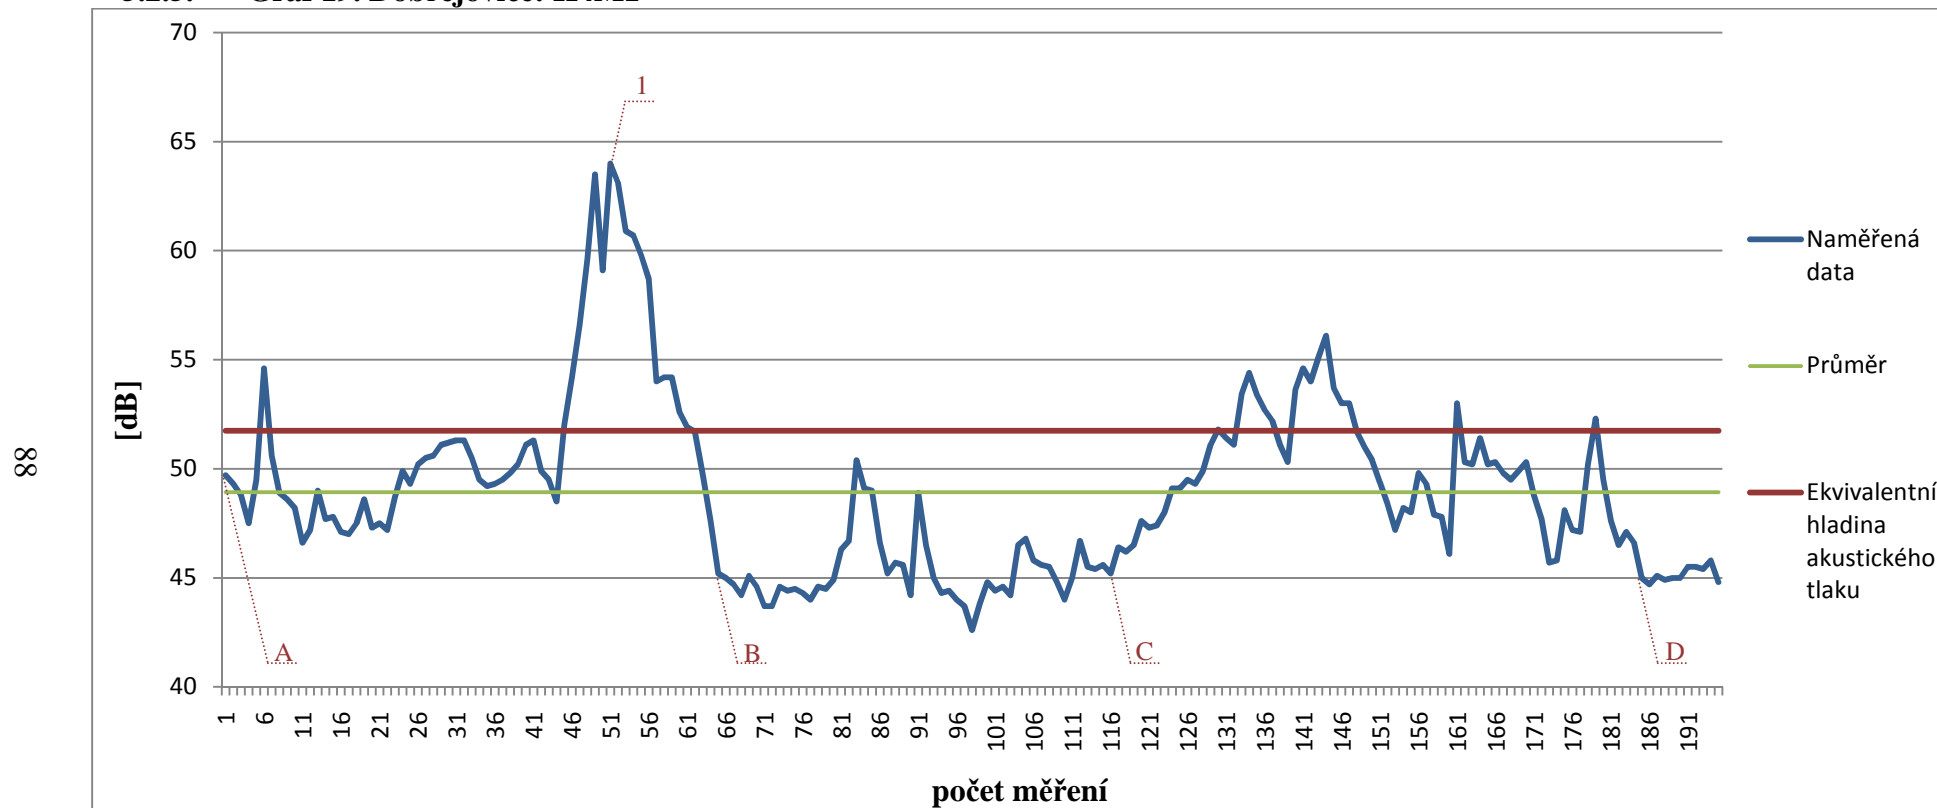
5.2.5. Graf 19. Dobřejovice: H4M1

Interval	Popis	Bod	Popis
A - B	Výjezd traktoru ze stáje jalovic	1	Průjezd traktoru v blízkosti měřicího přístroje
B - C	Práce čelního nakladače ve stáji dojnic		
C - D	Výjezd čelního nakladače ze stáje dojnic a zaparkování

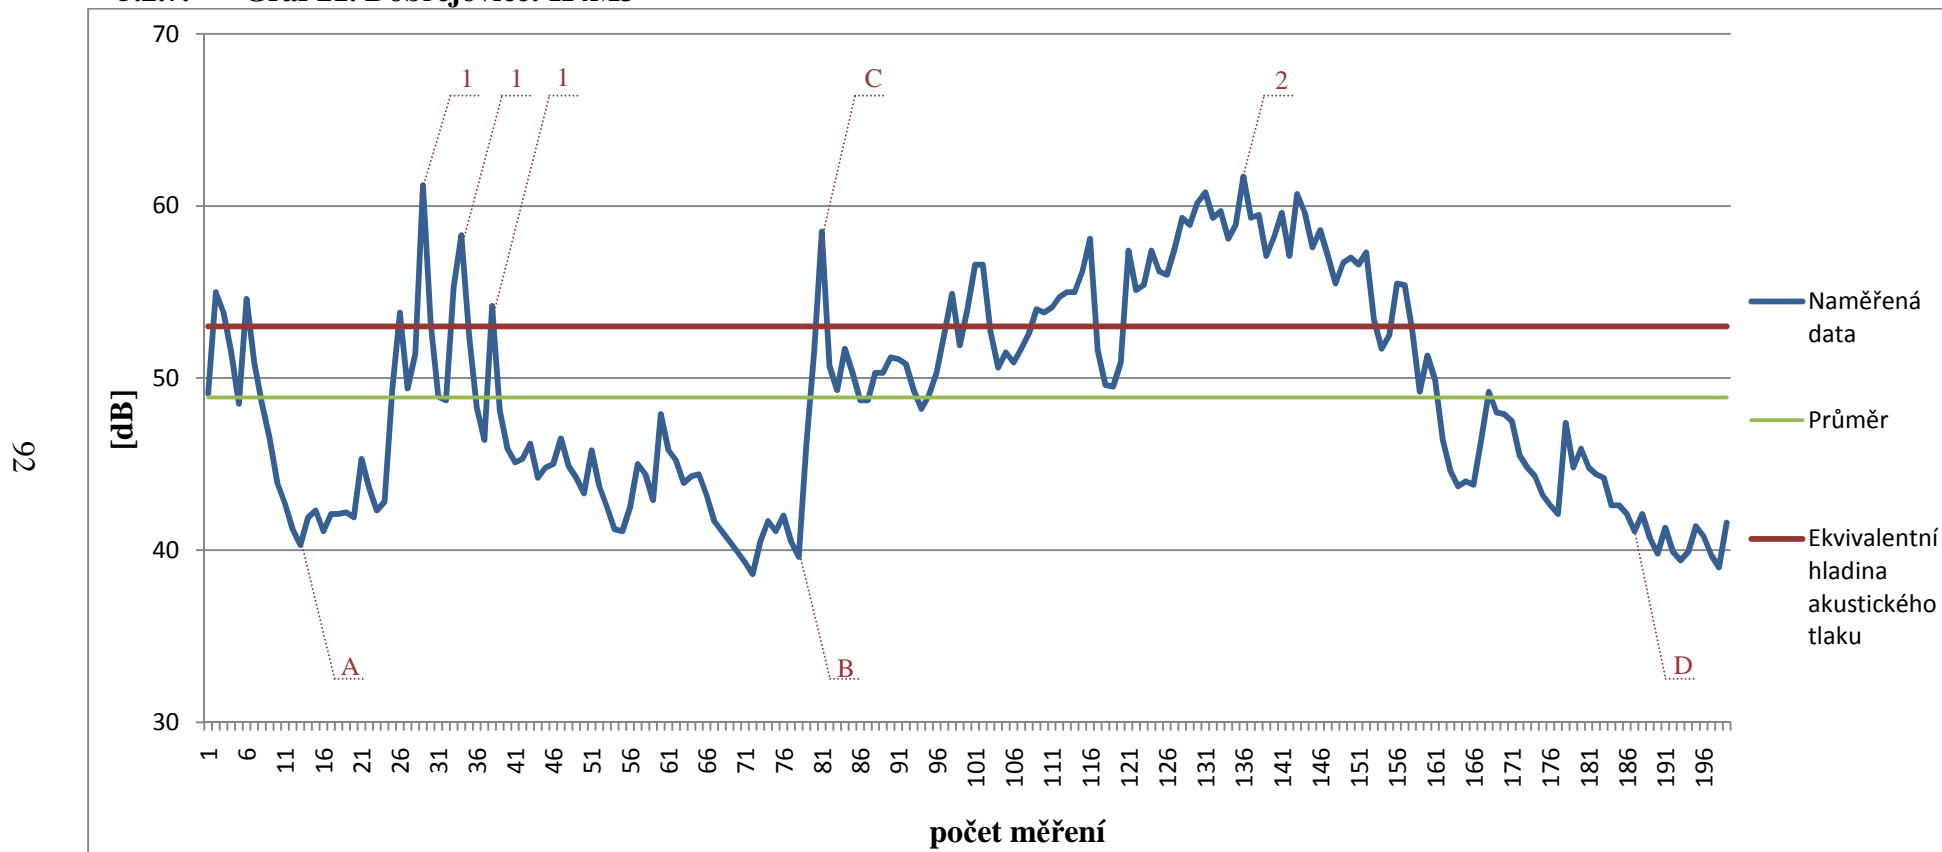
5.2.7. Graf 21. Dobřejevovice: H4M3

Interval	Popis	Bod	Popis
A - B	Klidový stav	1	Kvičení prasat
C - D	Odjezd traktoru na hnojiště	2	Průjezd traktoru v blízkosti měřící aparatury

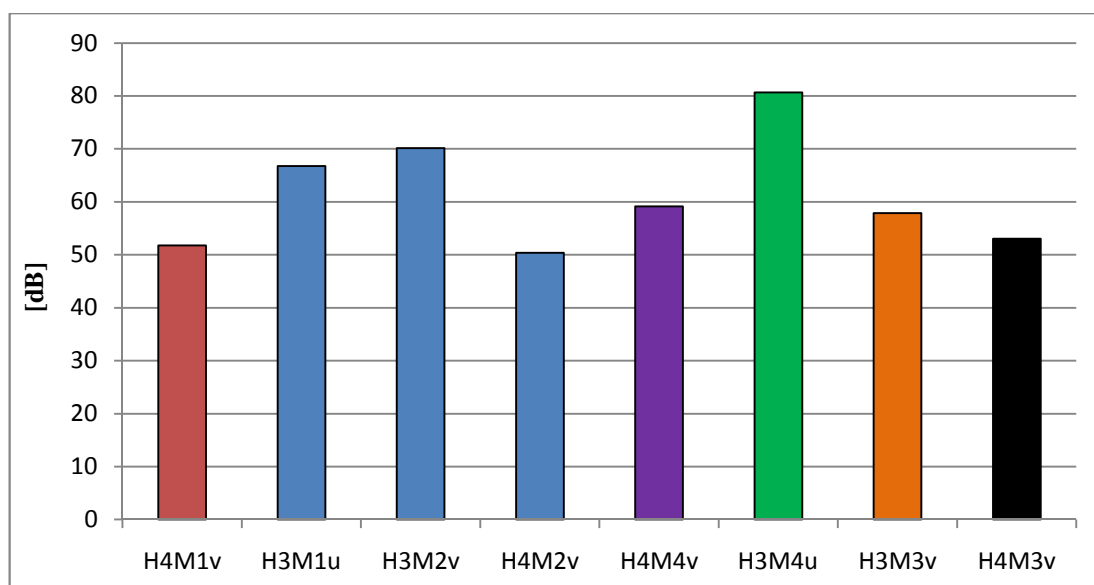
Graf 31. Celkový přehled ekvivalentních hladin akustického tlaku zaznamenaných v průběhu jednotlivých měření v závislosti na pracovní operaci – měřeno 22. 11. 2010

Přihrnování zbytků krmiva	Vyhrnování hnoje a zastýlání	Příprava krmiva	Krmení dojnic	Okolí RD	Okolí prasečáku

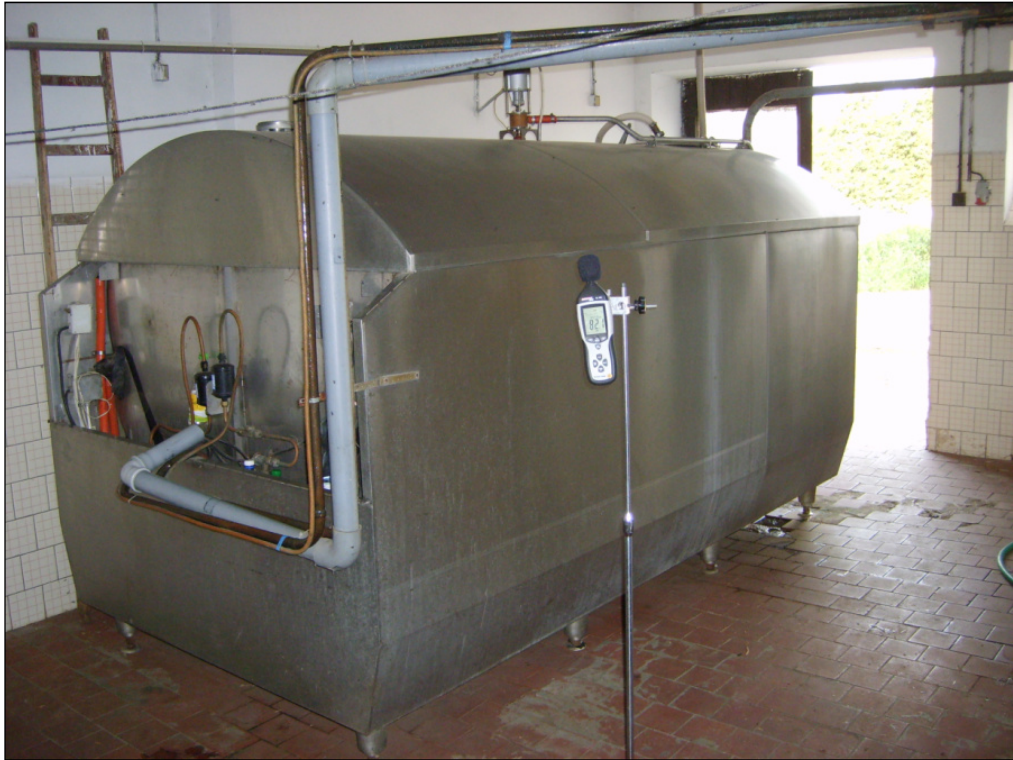
Měření v mléčnici

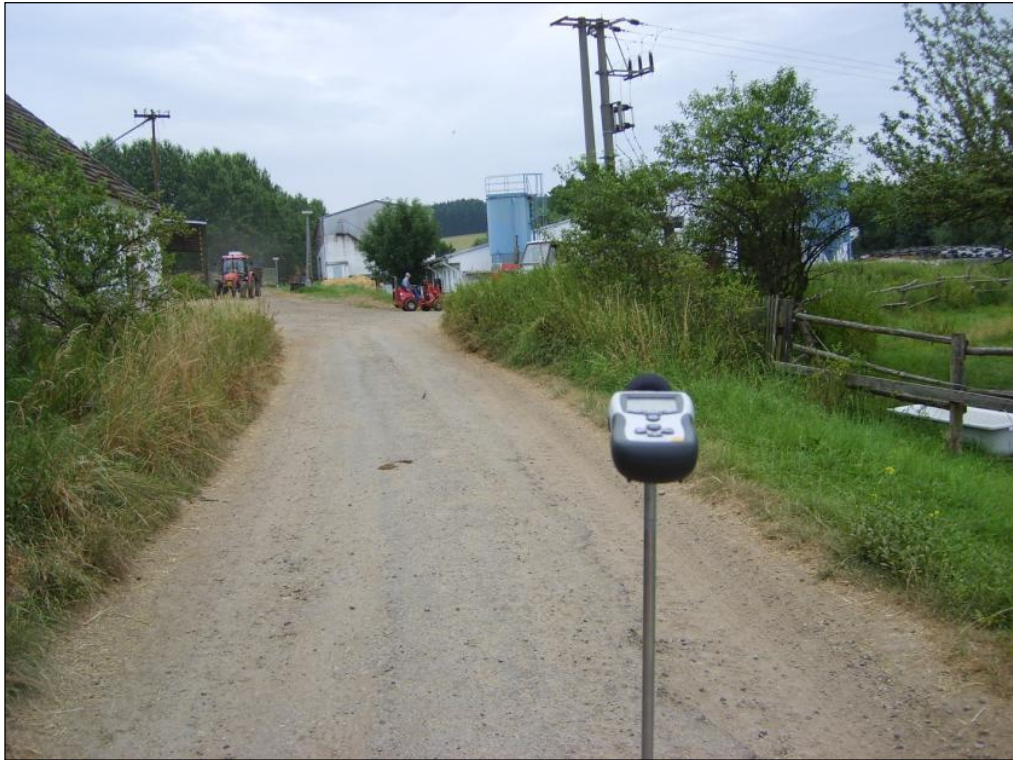
Měření v místě výjezdu na hlavní silnici

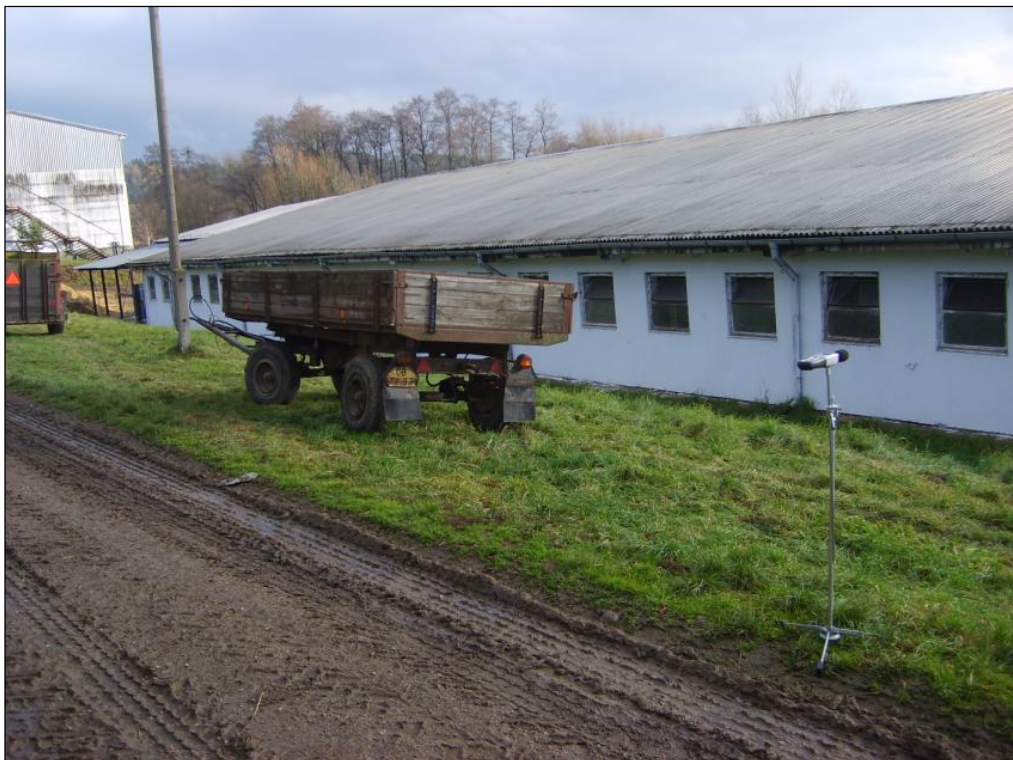
Venkovní měření stáje dojnic

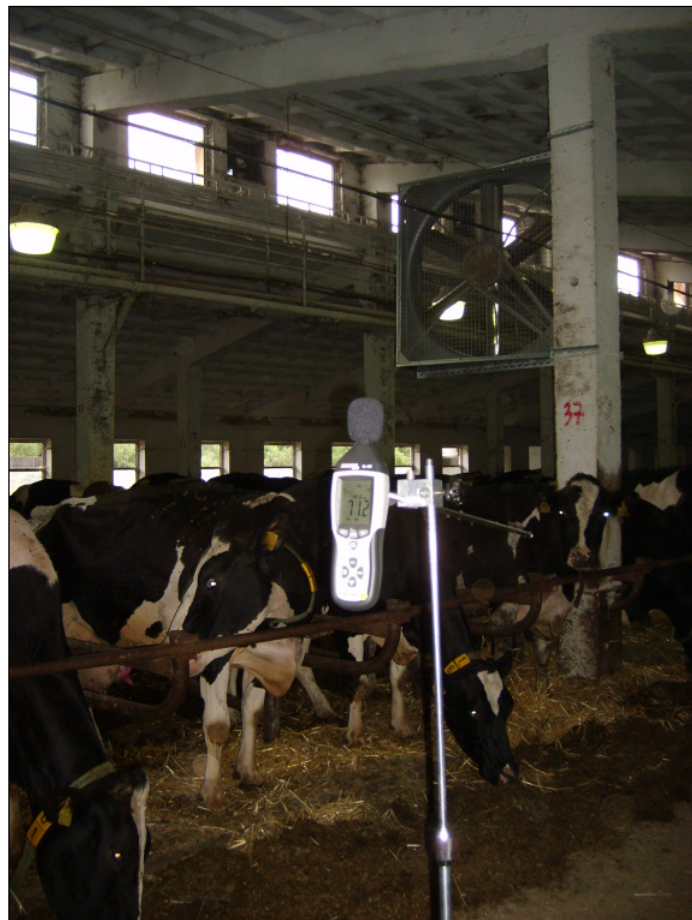
Měření uvnitř stáje dojnic

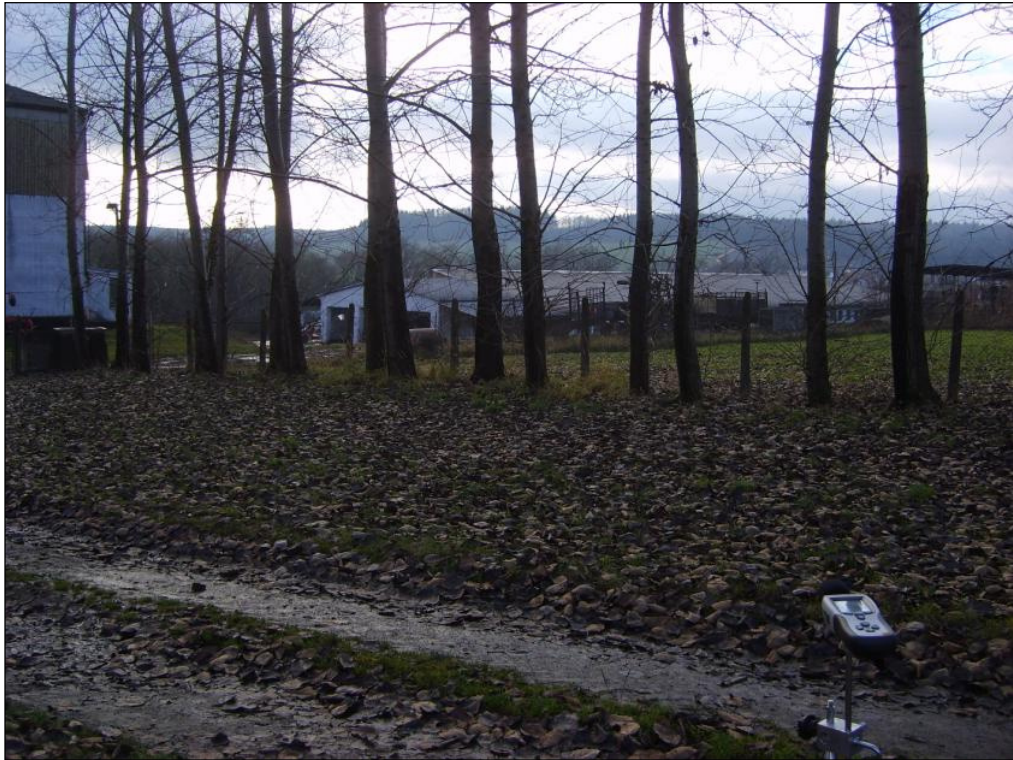
Měření od objektu prasečáku
