**Zemědělská fakulta Jihočeská univerzita  
v Českých Budějovicích**

**Bakalářská práce**

**Vliv technologie a přípravy půdy na  
poškození hlíz brambor.**

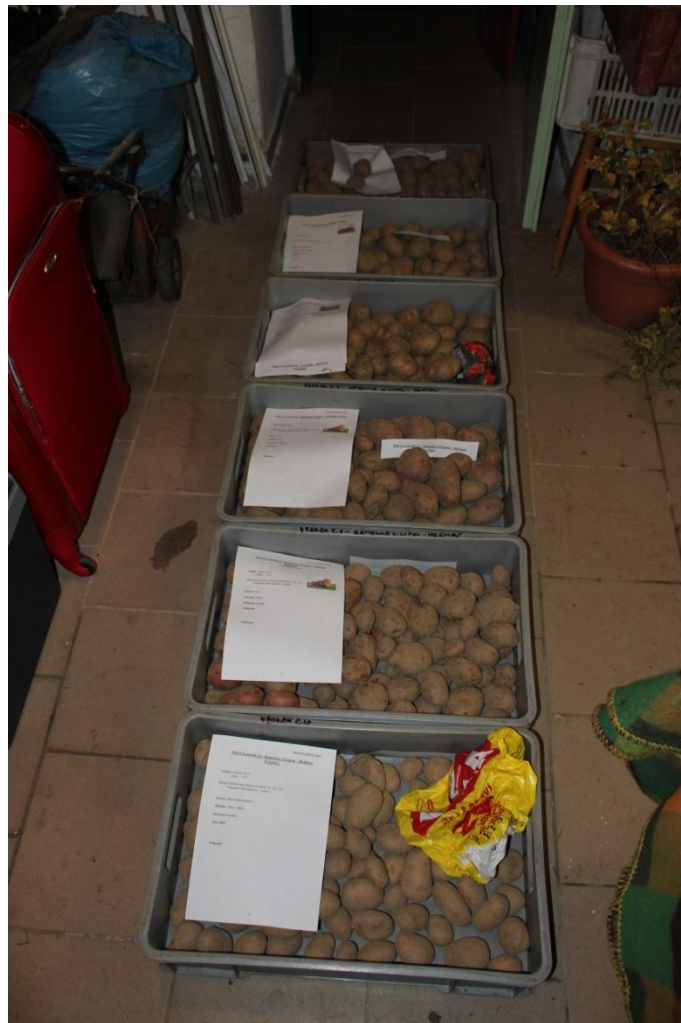
Měření jednotlivých hlíz jsem prováděl posuvným měřidlem, kde jsem měřil velikost hlízy, délku a hloubu poškození (rýh, otláčení nebo odření). Z těchto údajů jsem vyhodnotil v tabulce procentuální poškození do 1,7mm, 1,7 – 5 mm a nad 5mm a průměrné poškození každého měřeného stroje.

Obrázek č. 13 – měřené vzorky hlíz

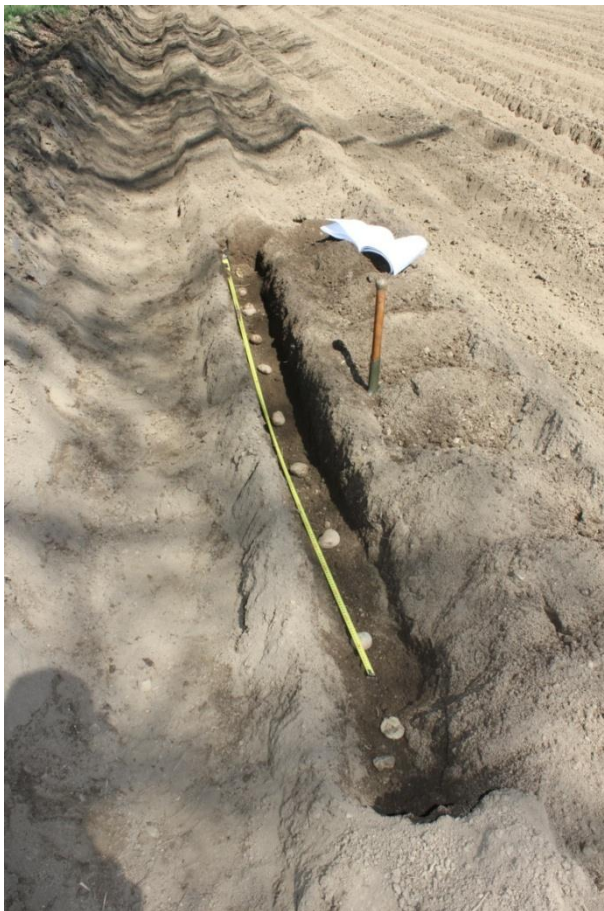
**Obrázek 14 – Měření vzdálenosti hlíz při sadbě**

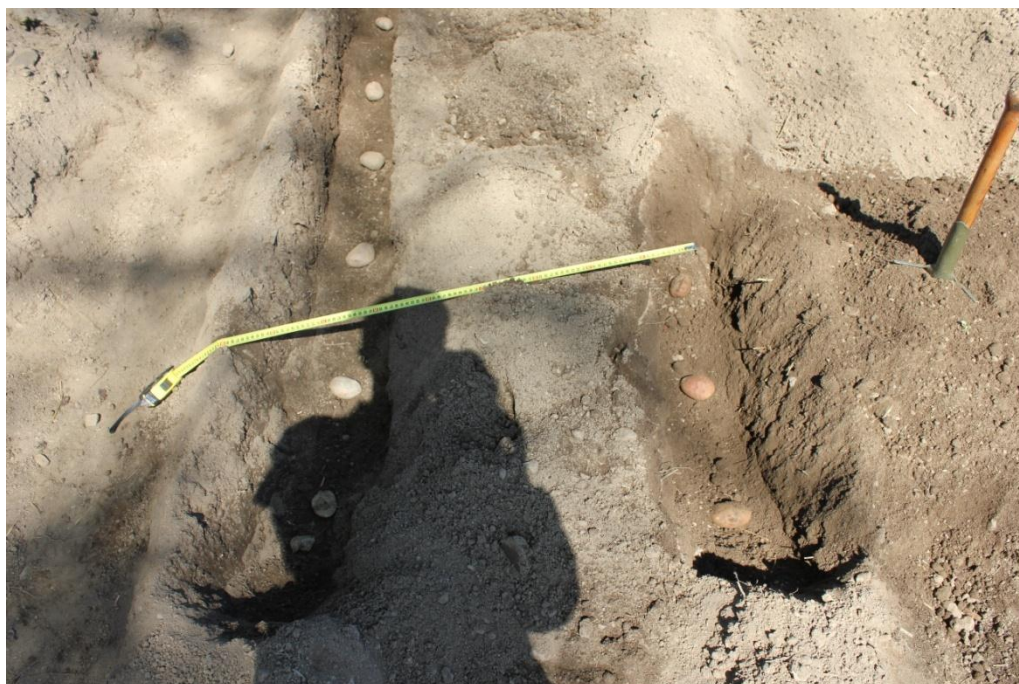
**Obrázek 15 – Měření vzdálenosti spon (hrůbků) při sadbě**

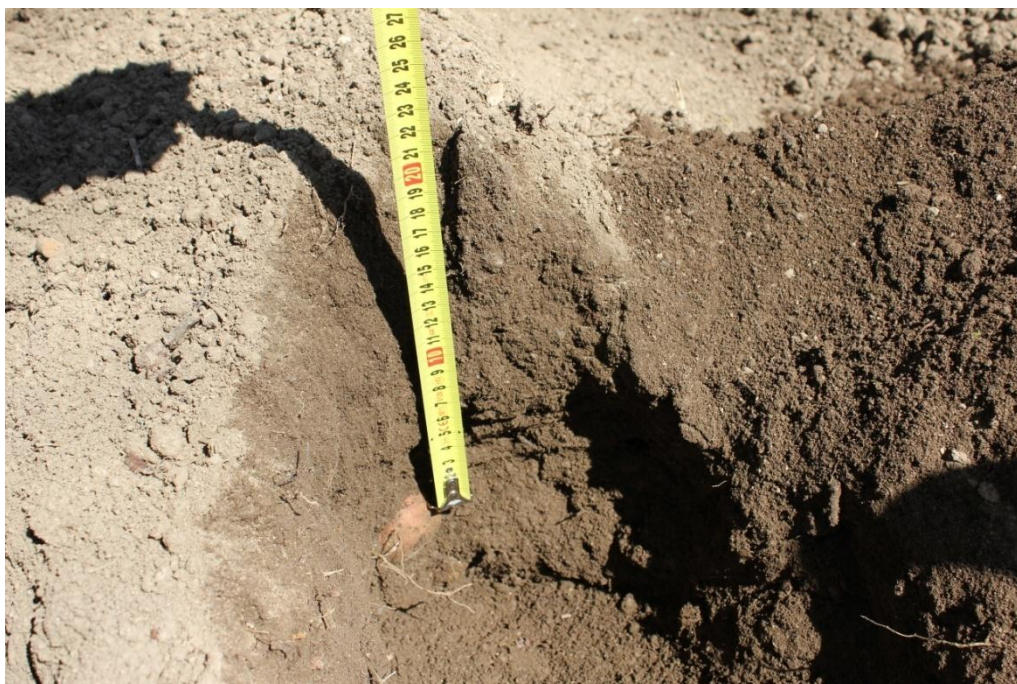
Obrázek 16 – Měření hloubky hlíz při sadbě

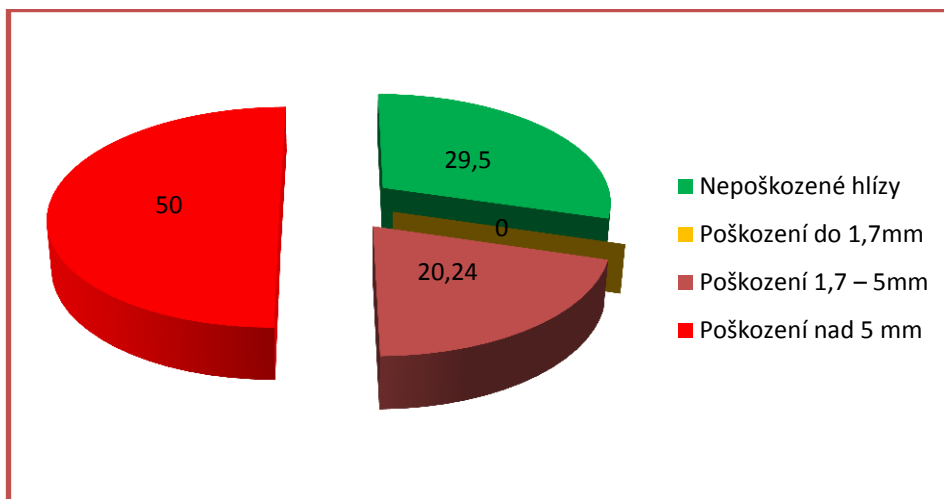
**Poškození hlíz: 7, 81%**

Nepoškozené hlízy	Do 1,7mm	1,7 – 5mm	Nad 5 mm
13ks	0ks	9ks	22ks
29,5%	0%	20,4%	50%

### Graf č. 5 – poškození hlíz %
