BAKALÁŘSKÁ PRÁCE
REVIZE A PŘÍPRAVA PODROBNÝCH BODOVÝCH POLÍ PRO
ZAMĚŘENÍ ANTROPOGENNÍCH PODZEMNÍCH PROSTOR

Autor bakalářské práce: Stanislav Rajtmajer

Bakalářská práce se zabývá převážně tvorbou povrchového bodového pole v historickém centru Mělníka a podzemního bodového pole v některých podzemních prostorech měšťanských domů. V první části se zaměřuji na stručný popis a historii města Mělník a jeho podzemních prostor. V následující části popisují ověření stávajících nivelačních bodů ČSNS pomocí geometrické nivelace a následné připojení nově stabilizovaného podrobného povrchového bodového pole. Dále se práce zaměřuje na stabilizaci tohoto nového povrchového bodového pole, které bylo zaměřeno též GNSS metodou, prostorovou polární metodou (polygonovým pořadem) a geometrickou nivelací, následně popisují připojení podzemního bodového pole na povrchové a samotné zaměření podzemních prostor. Nakonec uvádím výpočty a výsledky jednotlivých metod měření bodového pole.

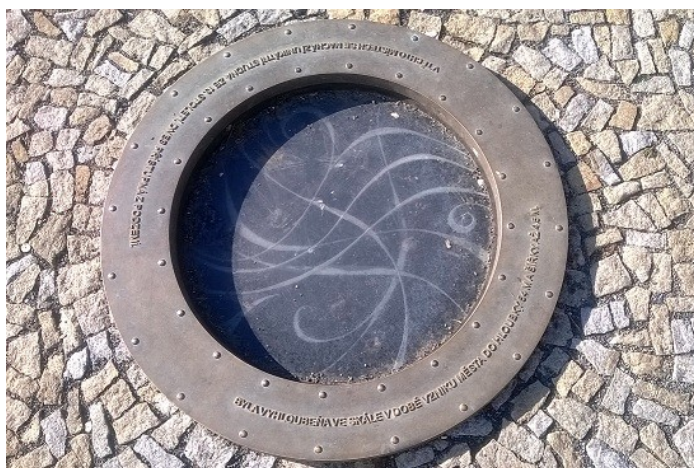
Obr. 1.4 Studna na náměstí Míru

(R. Špačková, 2003) ve své studii tvrdí, že z důvodu zvláštní polohy Mělníka, která se z velké části rozkládá na kopci, byly obyvatelé nuceni získávat vodu poměrně složitým způsobem. Proto byla ve středověku, uprostřed náměstí Míru, vykutána tzv. francouzská studna. Dlouhé období byla studna jediným zdrojem vody. Tato studna je jedna z nejhlubších studen v

Čechách. Dříve byla udávána její hloubka na 60 m, poté se měla rovnat výšce kostela sv. Petra a Pavla. Nejnovější měření, které bylo uskutečněno v roce 2000, udává hloubku 54 m, přičemž výška vodního sloupce činí 7,2 m. Vnitřní průměr studny je mnohem větší, než udává kruh v dlažbě na povrchu, a to 4-5 m. V současné době se do studny lze dostat podzemní chodbou vedoucí ze suterénu pod domem čp. 51. Chodba, nacházející se v pískovci v hloubce 8 m, vede k průrazu do cihelného pláště studny, který představuje 11 m hloubky studny, nížeji se nachází prostá hornina. Ze studny se až do konce třicetileté války na náměstí čerpala voda. Na místo, kde se studna vyhloubila, byl v roce 1749 postaven barokní přístřešek, který zde stál až do roku 1893. Dnešní vyznačení studny je provedeno kruhovým, železným poklopem s nápisem, kdy a jak hluboko byla vykutána.

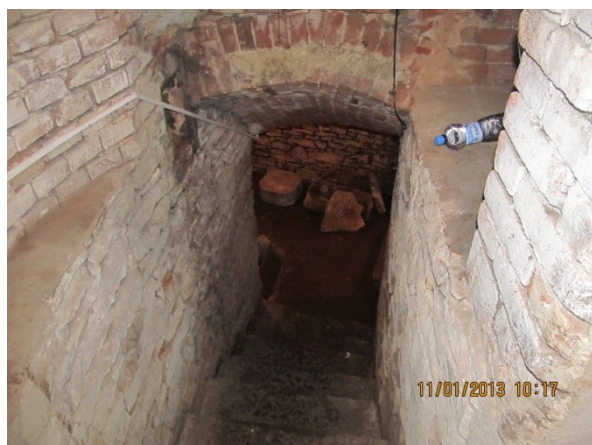
Obr. 1.5 Vstup do sklepa Želvího doupěte

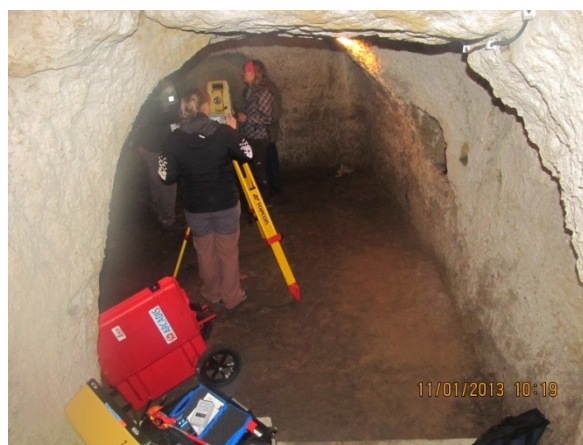
Obr. 1.6 Podzemní prostor v Želvím doupěti

Zdejší středověká sklepení byly patrně pod všemi domy města. Většina z nich se dochovala v téměř nezměněné podobě do dneška. Avšak některé sklepy jsou zasypány sutí nebo znepřístupněny zadržím vchodů a přepažením zdmi. Prostory sklepů většinou vybočují z půdorysu domů a pronikají pod sousední domy a pod vozovku či náměstí (V. Havelka, 2003).

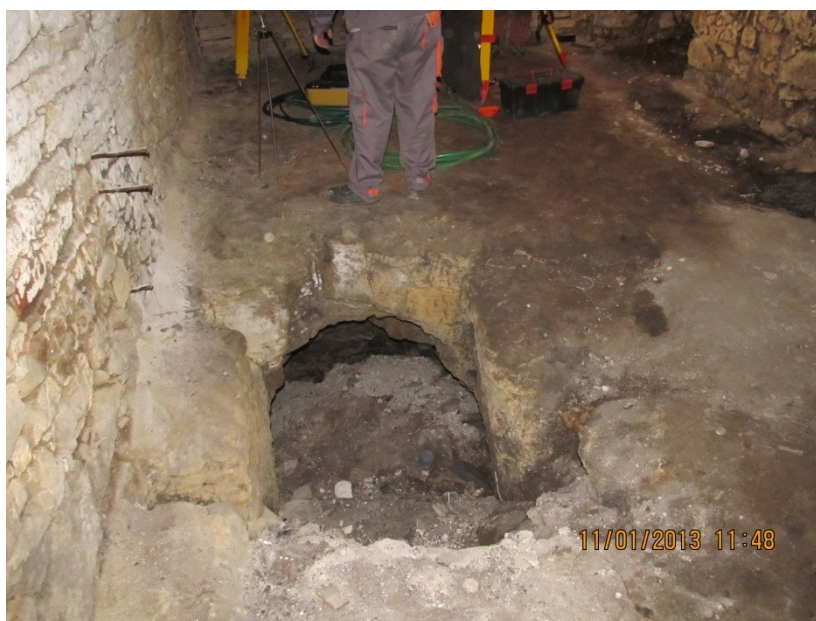
Obr. 1.7 zasypané 2. podzemní patro

Podzemní prostory lze rozdělit do tří výškových kategorií. Jsou zde normální mělké sklepy, vybudované pod jednotlivými domy. Tyto sklepy slouží většinou jako uhelné sklepy či skladištní prostory a kotelny. Bývají nejčastěji vyzděné a bez odkryvů. Dále se zde nacházejí hlubší prostory, zabíhající často daleko od půdorysu domů v nichž začínají. Tyto prostory bývají většinou ve 2 až 3 výškových úrovních, někde vedle sebe, jinde pod sebou. Svrchní patra těchto prostor mají jen tenký strop z křídových pískovců, které se nesmí zatěžovat, jinak by byla jejich stabilita ohrožena. V poslední řadě jsou zde podzemní chodby, které vzhledem k jejich úzkému profilu jsou méně nebezpečné, avšak zakládání na jejich nadloží je přesto riskantní. Nakonec je zde však ještě mnoho zcela nepřístupných prostor, o kterých víme pouze ze zpráv starých místních občanů nebo podle zazdění chodeb (R. Schwarz a kol., 2001).

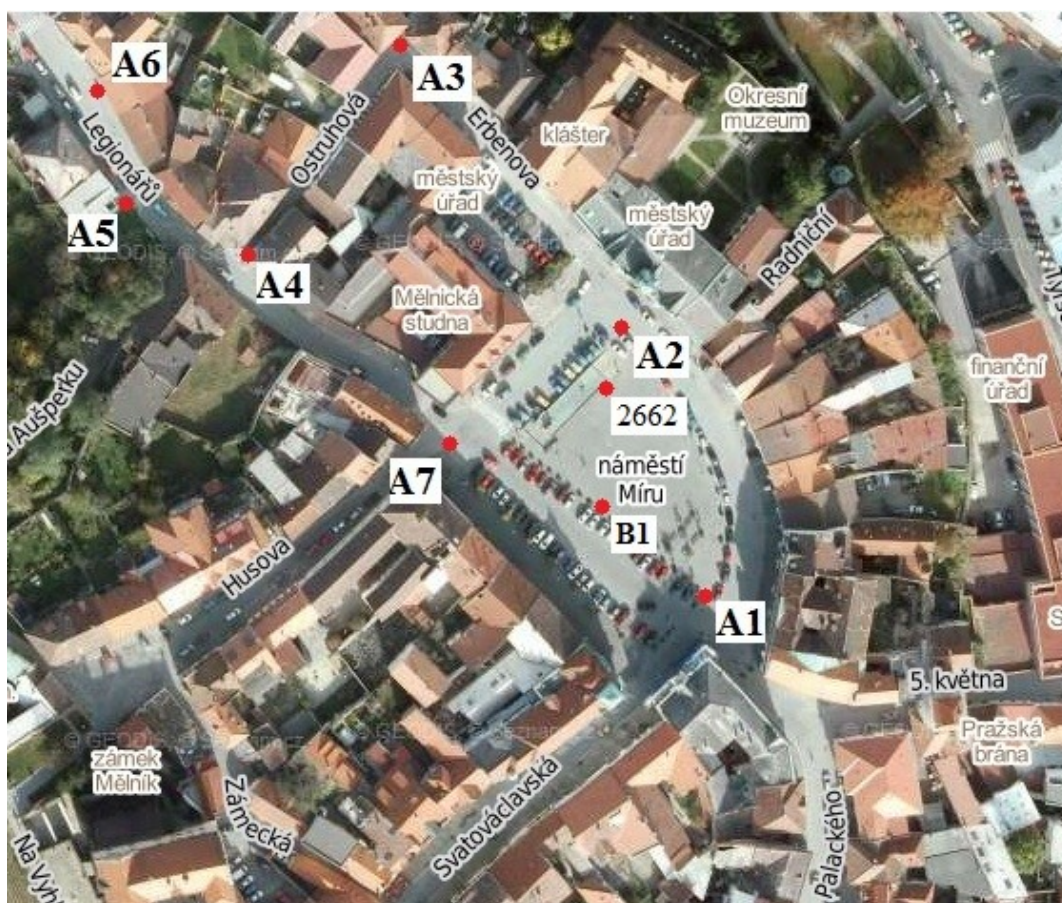
Obr. 5.1 Mapa nově stabilizovaných bodů PBP

Stabilizace 7 nových bodů proběhla dne 29.3.2013. Body byly stabilizovány měřickými hřeby na okrajích vozovky, kde bylo nejbezpečnější místo, z hlediska zachování polohy a výšky bodů pro další navazující měření. Body byly pojmenovány A1 - A7 (viz obr. 8.1). Bod A1 byl navržen a stabilizován na jihovýchodní straně náměstí Míru, ze které je ~~hezky~~ vidět do Palackého a Svatováclavské ulice. Další bod A2 byl stabilizován na severní straně náměstí

před městskou radnicí. Následující bod A3 byl umístěn na okraj vozovky před Želvím doupětem s výhledem do Erbenovy a Ostruhové ulice. Následné body A4, A5 a A6 byly stabilizovány na okraje vozovky před obrubníkem v ulici Legionářů. Poslední bod č. A7 byl navržen na západním rohu náměstí Míru, ze kterého je vidět do ulic Husova a Legionářů. Navržená poloha celého bodového pole byla konzultována vedoucím práce s Ing. Janem Fafejtou ze společnosti GEODET, spol. s.r.o. Všechny podrobné body jsou vhodné pro budoucí případné zaměření dalších podzemních prostor. Místopisy jsou uvedeny v práci Lenky Kloučkové.

Nejvhodnější polohou nově navrženého bodového pole bylo náměstí Míru. Z ověřených stávajících polohových bodů bylo možné použít pro připojení nové bodové sítě pouze bod č. 2662, který se nacházel na rohu kašny na náměstí Míru. Z výškových bodů ČSNS byl za připojovací určen ověřený bod č. 30, který je stabilizován na jižní straně náměstí Míru. Pro GNSS měření, bylo jedinou možností také náměstí Míru, jako nejvhodnější místo pro zaměření bodů GNSS aparaturou. Bylo to jediné místo se širokým prostranstvím bez blízko vyskytujících se zástaveb.

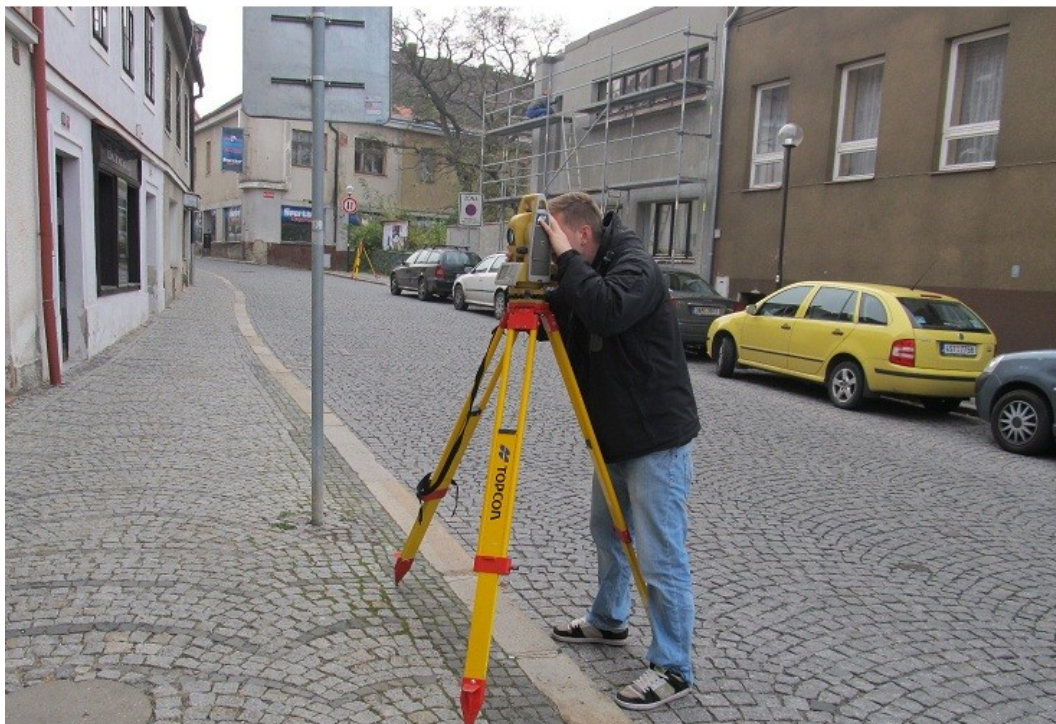
Obr. 6.1 Měření polygonového pořadu

Měření uzavřeného polygonového pořadu proběhlo 12.4.2013 za polojasného počasí s teplotou vzduchu okolo 13 °C. Měření bylo provedeno spolu s Lenkou Kloučkovou, Bc. Danou Duškovou a Bc. Markétou Novou. Ve své práci jsem z těchto měření použil pouze data, potřebná pro výpočet rovinných souřadnic jednotlivých bodů v Souřadnicovém systému Jednotné trigonometrické sítě katastrální (S-JTSK).

Měření probíhalo podle požadavků Vyhlášky Českého báňského úřadu (ČBÚ) pro přesná měření (P). Měřili jsme vodorovné směry ve dvou skupinách vždy s uzávěrem, protisměrně šikmé délky, zenitové úhly ve dvou polohách a na každém bodě byla vždy změřena šikmá výška stroje či odrazného hranolu pomocí svinovacího metru. Všechna data byla ukládána do paměti přístroje. Tím vznikl uzavřený prostorový polygonový pořad mezi body A1, A2, A3, A4, A7 a B1. Bod č. B1 byl nově zvolený pomocný bod, který jsme byli nuceni vytvořit z důvodu přerušené viditelnosti mezi přístrojem a odrazným hranolem z bodu A7 a A1, protože v cestě polygonového pořadu se objevily zaparkovaná auta. Body A5 a A6 byly zaměřeny dvakrát pomocí rajónu. Kontrolní orientace byla měřena z bodu A2 na stávající bod č. 2662, stabilizovaný na severní části kašny na náměstí Míru.

V druhé části měření nově navrženého podrobného bodového pole byla použita 3D polární metoda, kterou byl měřen prostorový polygonový pořad. Pro měření byla použita souprava totální stanice Topcon GPT 7501 o výrobním čísle ZW1318. K měření byly dále použity 2 odrazné hranoly Topcon, 3 stativy a metr.

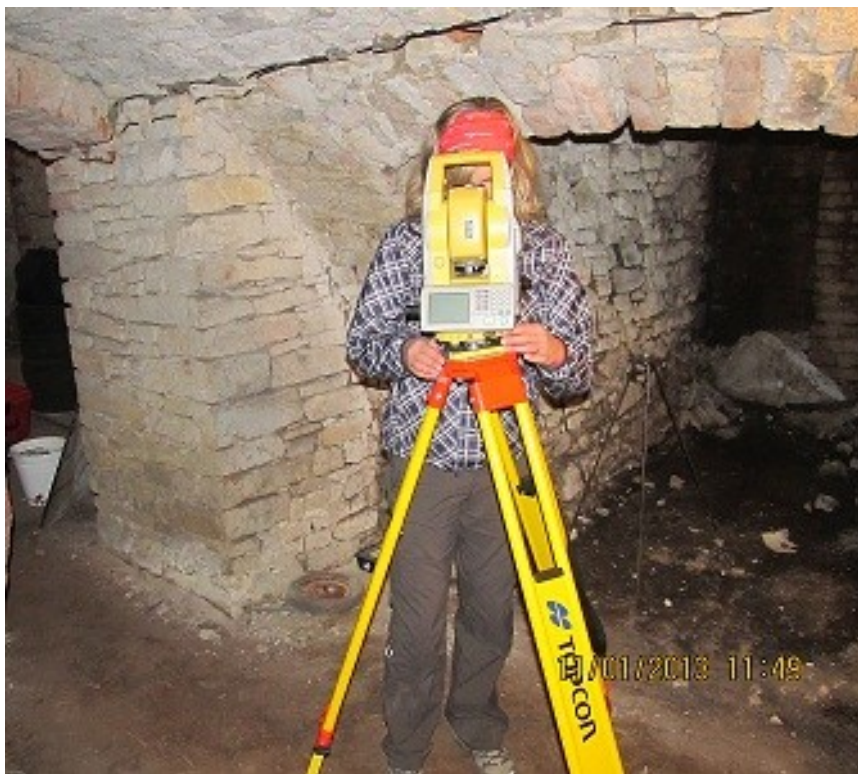
Obr. 7.1 Měření podzemních prostor polygonovým pořadem

Podzemní síť pro zaměření sklepů pod domem č.p. 58 v Ostruhové ulici s dnešním názvem Želví doupe byla tvořena dvakrát nezávisle měřeným volným prostorovým polygonovým pořadem, připojeným na bod A3 s možnou orientací na body A2 a A4. Postup měření a mezní odchylky opět odpovídaly ustanovením Vyhlášky č. 435 ČBÚ pro technickou přesnost. Tento pořad byl využit k detailnímu zaměření v diplomové práci 3D metodami polárního měření, pozemního laserového skenování a blízké digitální semifotogrametrie. Jako ukázkou připojuji v příloze č. 6 drátový pohled na podzemní prostory, v němž je zřejmá stavební dispozice. Konfigurace bodů se jí samozřejmě musela přizpůsobit.

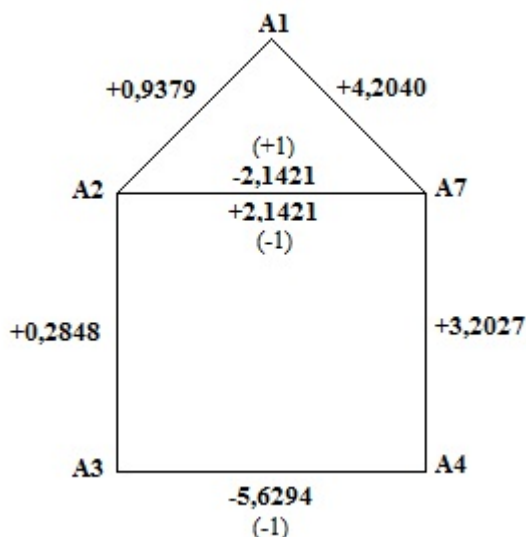
Obr. 8.1 Vyrovnání geometrické nivelace

Převýšení mezi body č.:	\sum převýšení U [mm]
A1 - A2 - A3 - A4 - A7 - A1	0,0
A1 - A2 - A7 - A1	-0,2
A2 - A3 - A4 - A7 - A2	+0,2

Výsledky vyrovnaných výšek jednotlivých bodů nivelačního pořadu jsou uvedeny v tab. 8.6, kde je uvedeno i porovnání s měřením provedeném v roce 2012.

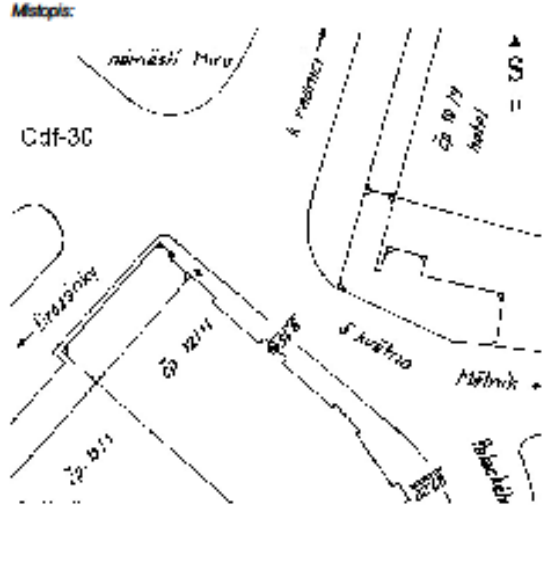
NIVELAČNÍ ÚDAJE

Nivelační pořad: Cdf Nová Ves-Mělník						
Přechodný bod	Nivelační bod	Délka v km		Nadmořská výška Bpv	Výška z roku	
		odřívku	od počátku			
Cdf-29	Cdf-30	0.116	15.592	218.607 m	1987	
Místopisný popis: Mělník, dům čp.12		Místopis:

Poznámky:						
Stava stříž objektu: značka na soklu 1,1 m nad zemí zachovalá omítnutá podsípkovaná jednopatrová cihlová stavba s kamennou podezdívkou asi z roku 1800						
Úz. jednotka: Okres: Obec: Kat. území: Parc. číslo:	320600101 Mělník MĚLNÍK MĚLNÍK			Vlastník:		
ZM-50	12-22		SMO-5	MĚLNÍK 4-7		
Druh zn.	Stupeň stab.	Stabilizoval	Druh bodu	Souřadnice v S-JTSK		
ČV	2	ZÚČM		Y	735003 m	dig.
	Druh stab.	Ing.Dr.Witinger		X	1014439 m	
	N	1944				
Zeměpisná délka		Zeměpisná šířka		G _s	G _n	B _a
14° 28' 34,7"		50° 21' 8,4"		981048 mgal	981097 mgal	8 mgal
Datum: 6.4.2014

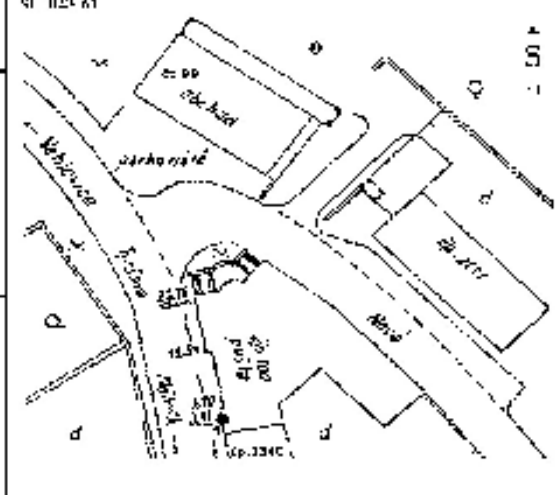
NIVELAČNÍ ÚDAJE

Nivelační pořad: PNS-SC 023 Mělník						
Přechodzí bod	Nivelační bod	Délka v km		Nadmořská výška Bpv	Výška z roku	
		oddlu	od počátku			
	SC-023-61	0.000	0.000	212.509 m	1987	
Místopisný popis: Mělník, dům čp.100, pošta		Místopis: SI 023 61

Poznámky: 1.bod evidován také jako Cde-75						
Stava stří objektu: ul. Tyřova, JZ strana, 3.38m od J rohu, 0.4m nad zemí						
Č. jednotka: Okres: Obec: Kat. území: Parc. číslo:	320600101 Mělník MĚLNÍK MĚLNÍK			Mělník		
ZM-80	12-22		SMD-5	Mělník 3-7		
Druh zn.	Stupeň stab.	Stabilizoval	Druh bodu	Souřadnice v S-JTSK		
ČV	2	Katastrální měř.úřad		Y	734904 m	dig.
	Druh stab.	v Praze		X	1014338 m	
	N	1946				
Zeměpisná délka		Zeměpisná šířka		G ₀	G _n	B ₀
0° 0' 0,0"		0° 0' 0,0"		0 mgal	0 mgal	0 mgal
Datum: 6.4.2014
