BAKALÁŘSKÁ PRÁCE

Stavebně technický průzkum objektu, hodnocení stavu a návrh opatření

Autor bakalářské práce: Jana Šídlová

České Budějovice, duben 2015

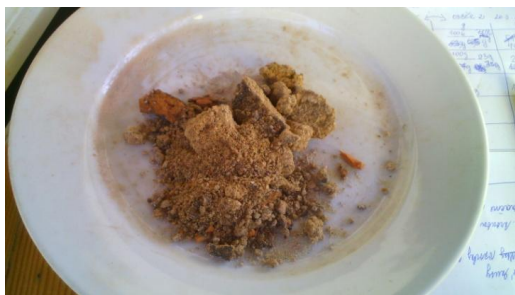
Postup: jednotlivé vzorky materiálu se nasekají na drobné kusy. Vzorek o hmotnosti 100 g se vysouší při teplotě 100°C po dobu 10 minut (dřevo cca 6 min). Pak se vysušený vzorek znovu zváží a podle výše uvedeného vzorce se vypočte % vlhkosti.

Obr. č. 1: Vzorek zdiva 100g, připravený na vysušení

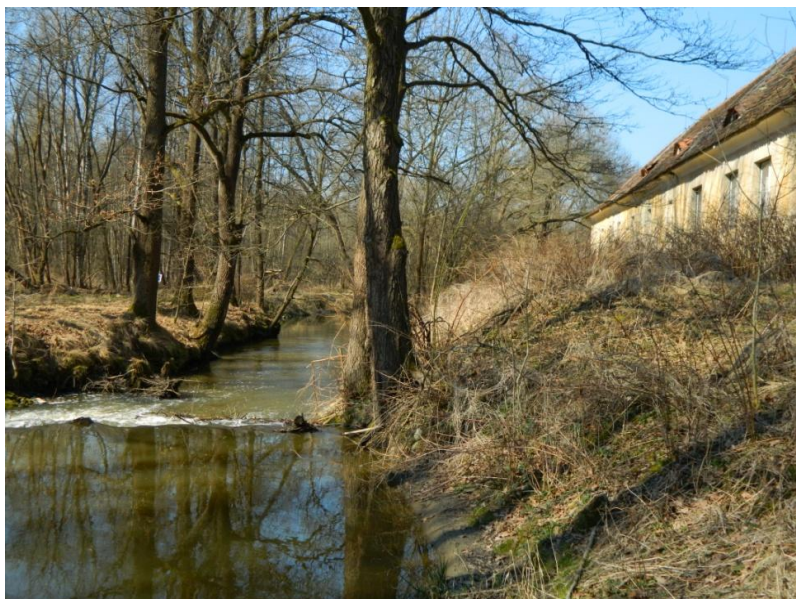
Podél objektu protéká řeka Stropnice, která při povodních způsobuje částečné zatopení a zatečení vody do sklepů. Následkem toho je v zadní části objektu vyšší vlhkost než v ostatních částech domu.

Obr. č. 6: pohled na objekt od bývalého náhonového koryta

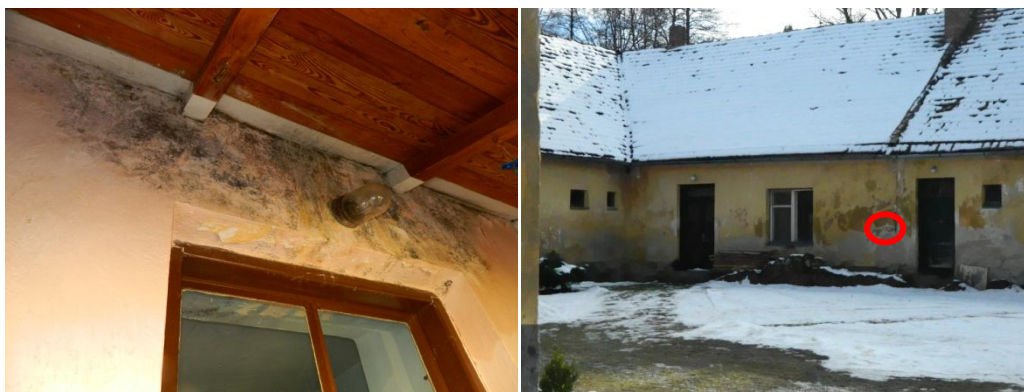
Nosné obvodové zdivo je z plných pálených cihel, stejně tak jsou provedeny vnitřní nosné konstrukce a příčky. Zdivo je na většině objektu neporušeno, většinou jde pouze o lokální poruchu. Největším problémem na zděných konstrukcích tohoto objektu představuje zvýšená vlhkost způsobená jednak špatným stavem střešní konstrukce a chybějící hydroizolací. Místy chybějící střešní krytina způsobuje výrazné zatékání do objektu. Špatný stav střešní krytiny také výrazným dlouhodobým podmáčením zdiva na přední části objektu zapříčinilo lokální zřícení římsy.

Obr. č. 7,8: Vlhkost zdiva ve vchodu do bytu č. 1 a na nádvoří

○ Místo odběru vzorku č. 4

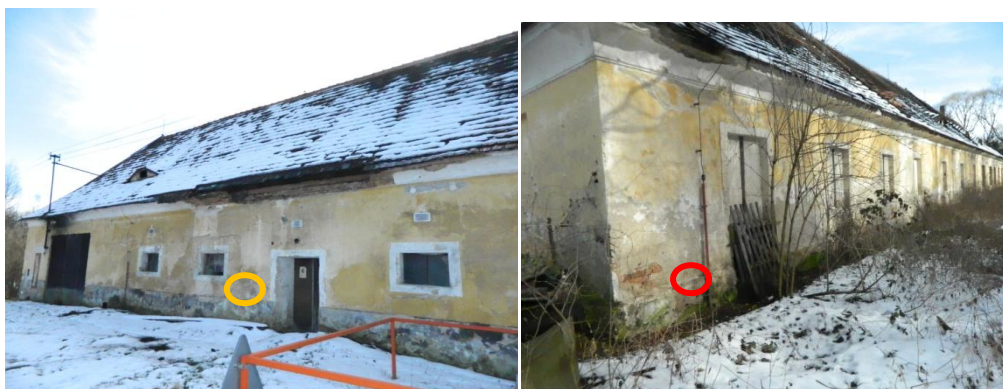
Obr. č. 9,10: Zřícená římsa na přední části objektu, zadní část objektu u řeky

○ Místo odběru vzorku č. 1

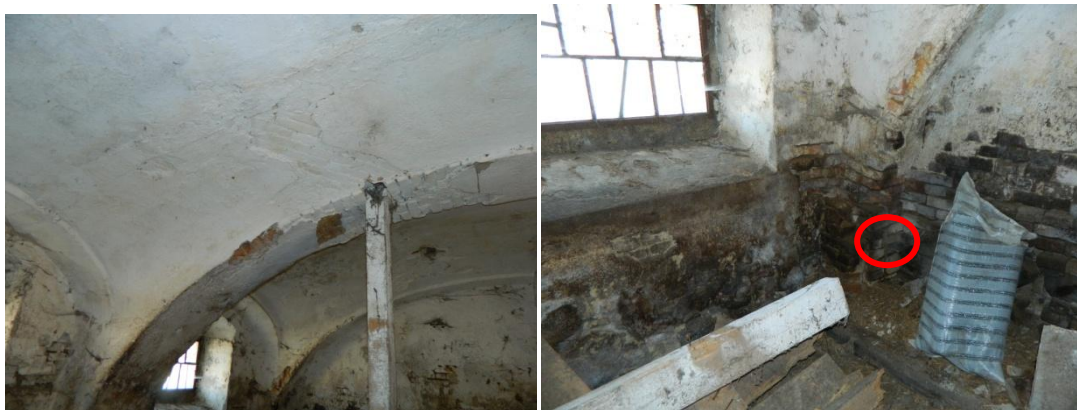
Obr. č. 11, 12: Opadaná omítka a mechanické porušení zdiva

○ Místo odběru vzorku č. 3

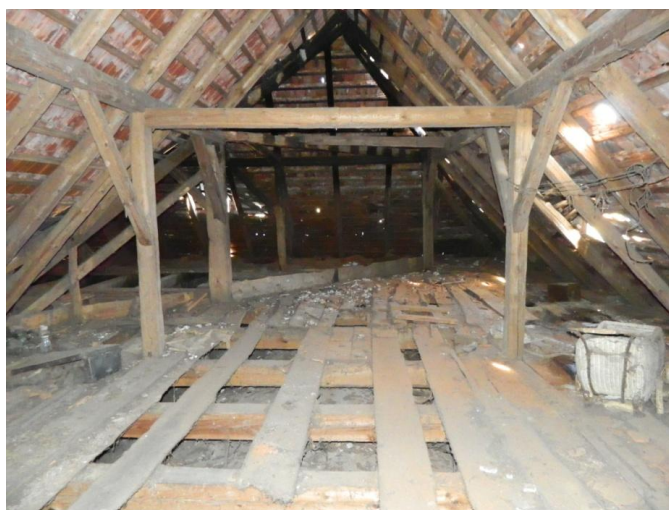
Objekt je zastřešen sedlovou střechou, krov tvořen vaznicovou soustavou stojaté stolice. Většina krovu je původní, část je již zrekonstruována. Je zde použito mnoho různých druhů střešní krytiny. Většina krytiny je ve velmi špatném stavu, na některých místech střešní krytina chybí. V místech střešních vikýřů jsou některé střešní latě vlivem vlhkosti shnilé, některé vikýře jsou téměř zborcené. V jednom místě je též vlivem vnikající vody téměř celkově shnilý spoj pozednice a vazného trámu.

Obr. č. 13: Původní část krovu

Dalším důležitým zásahem do stavby by byla částečná rekonstrukce střešní konstrukce. Zde by bylo potřeba vyměnit některé trámy, které jsou silně poškozené, dále vyměnit shnilé laťování, opravit zborcené střešní vikýře a provést zastřešení novou krytinou. Dokončit klempířskými pracemi, oplechováním komínů, vikýřů a instalací okapových systémů.

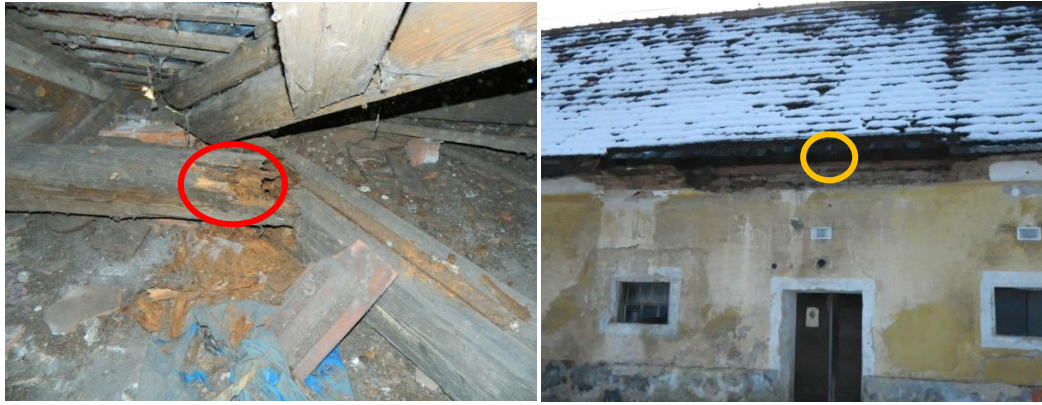
Obr. č. 14, 15: shnilý spoj pozednice a vazného trámu

- Místo odběru vzorku č. 6
- Místo odebrání vzorku č. 5

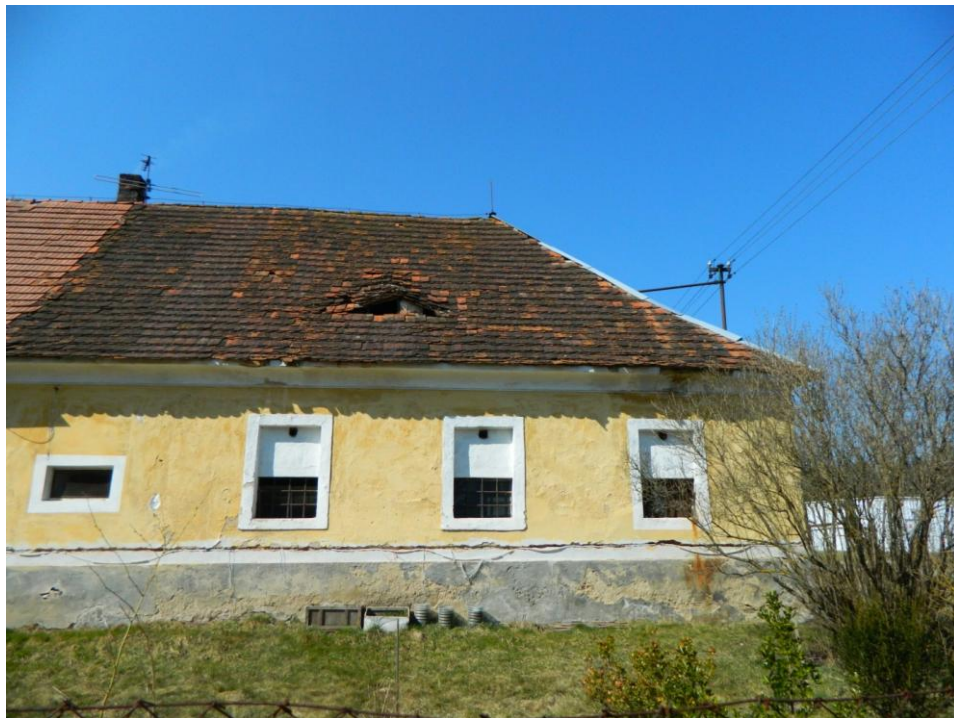
Obr. č. 16: Použití různých druhů střešní krytiny, zborcený vikýř.

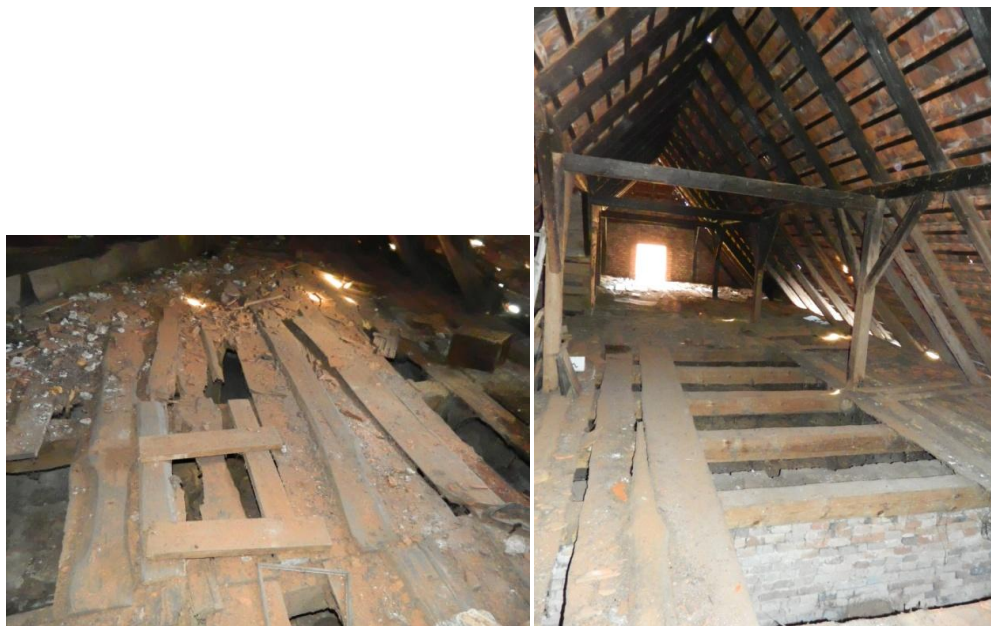
V půdních prostorech jsou fošnové podlahy, které jsou v současné době jako podlaha nefunkční.

Obr. č. 16, 17 – podlahy v půdním prostoru

Celkový vzhled podlah v objektu je zchátralý, opotřebovaný a neudržovaný.

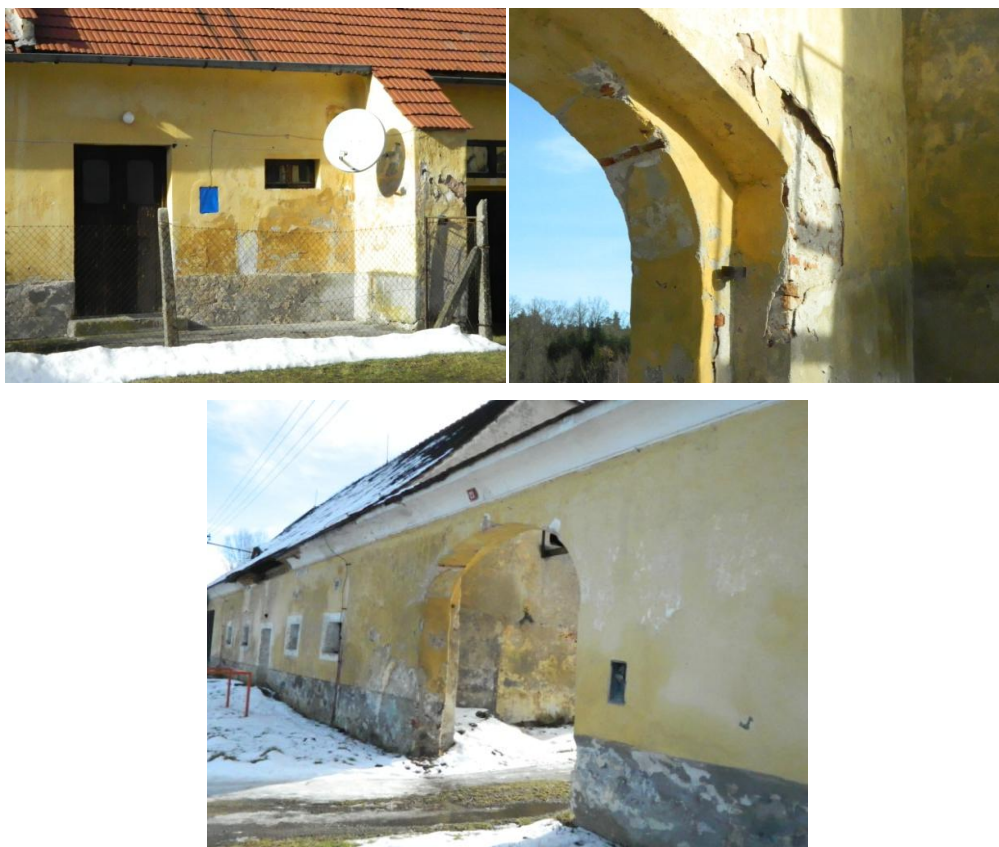
Jedná se o minerální fasádu, základem je písek a pojivem vápno. Fasáda je nasákavá, neodolná vůči vlhkosti. Místy je opadaná a velmi vlhká. Vlhkost omítky je způsobena hlavně třemi faktory: nefunkčností hydroizolací základů, špatným stavem střešní krytiny a nefunkčními (silně zanesenými, místy prorezlými), či úplně chybějícími okapovými systémy. Okapové systémy jsou zřízeny pouze z vnitřního prostoru (nádvoří), z vnější strany nejsou zřízeny vůbec.

Obr. č. 18, 19, 20: Vlhkost omítky
