**JIHOČESKÁ UNIVERZITA v ČESKÝCH BUDĚJOVICÍCH**

## **Diplomová práce**

### **Zpracování studie revitalizace malého zemědělsko-lesního povodí**

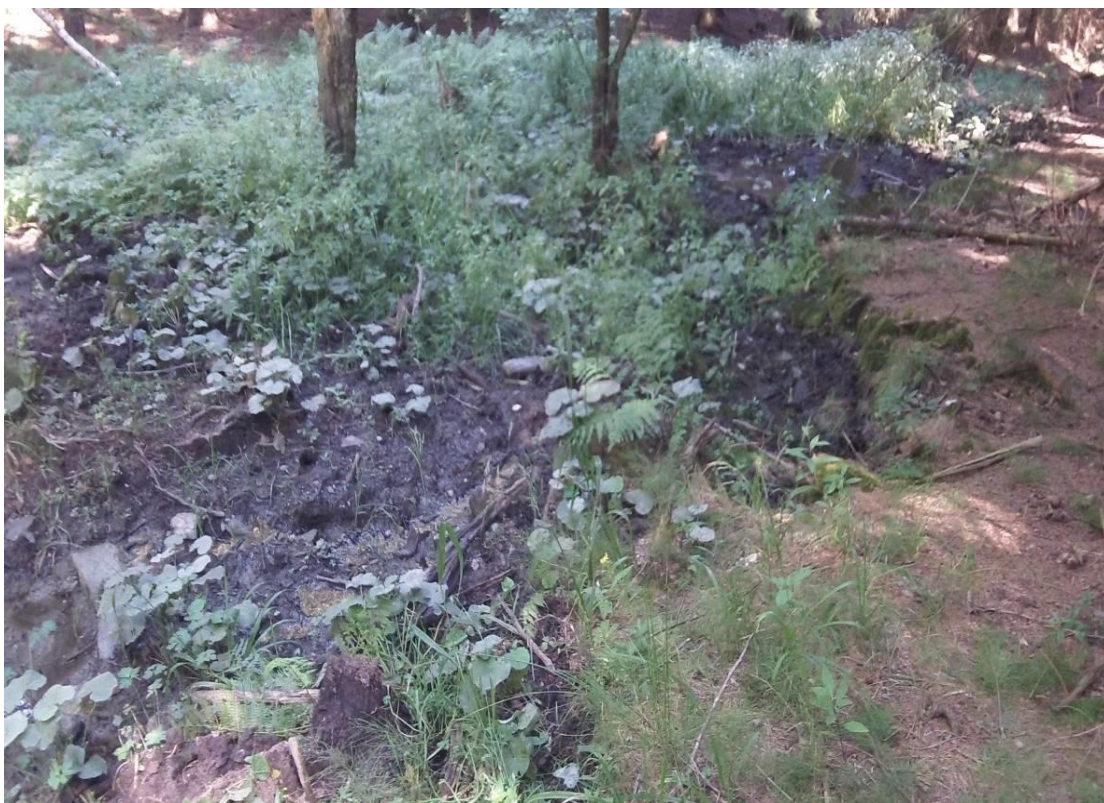
Jelikož v měsíci červnu 2013 zasáhly řešené území přírodní povodňové záplavy, bylo provedeno namátkové místní šetření se snahou zadokumentovat změny, způsobené po povodni. Například obrázek č. 3 zachycuje stav z měsíce května 2013 a obrázek č. 4 zachycuje stejné místo po červnové povodni.

Obr. č. 3 – Nad cestou – 28. 5. 2013 – AUTOR PRÁCE

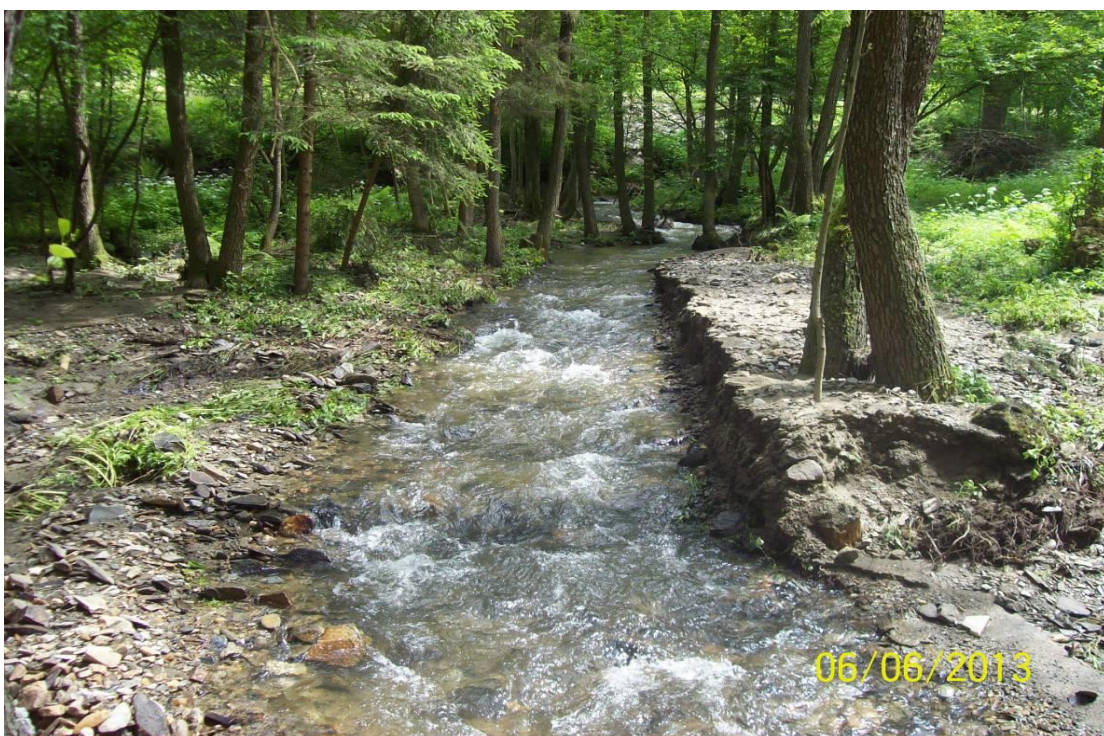
Obr. č. 4 – Nad cestou – 6. 6. 2013 po povodni – AUTOR PRÁCE

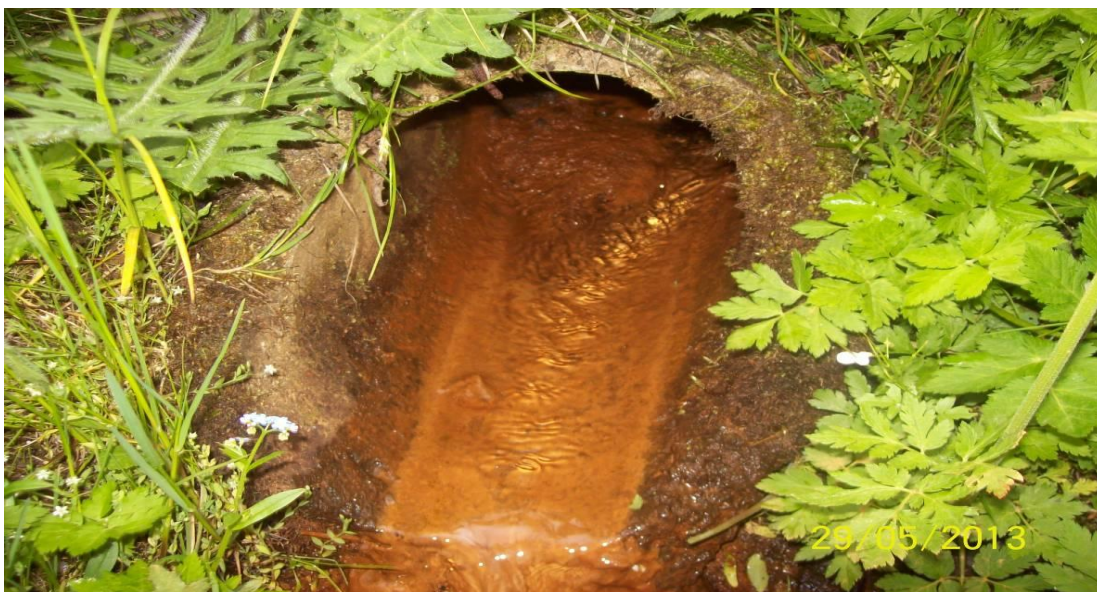
Celková alkalita (ANONYM 2014-1) představuje souhrn bazilických látek rozpuštěných ve vodě, které zabraňují náhlým změnám pH, optimální hodnota celkové alkalinity se pohybuje v rozmezí od 80 do 120 mg/l, má vliv na účinnosti dezinfekce, na úpravu hodnot pH, tvorbu sraženin různých složek z vody a na korozi kovových součástí. Z odebraného vzorku vody plyne, že povrchová voda v řešeném území cca pětinásobně převyšuje optimální hodnotu, což potvrzuje obrázek č.11.

Obr. č. 11 – Drenážní vyústění z trvale travních porostů – AUTOR PRÁCE 2013

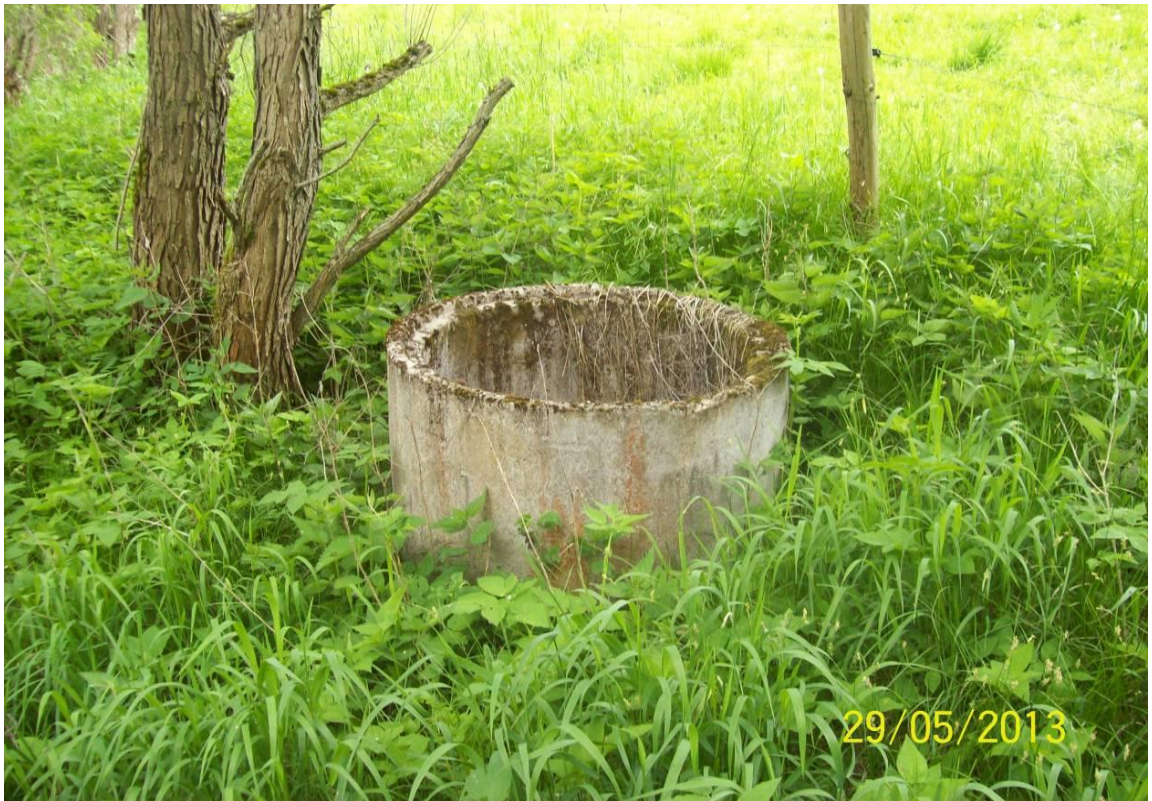
Kolem celého toku potoka Branná vznikají na pískových a štěrkopískových terasovitých akumulacích podzoly. Podzoly jsou většinou velmi mělké, kyselé a chudé na živiny, málo úrodné, zbarvené do popelavě šedé, na povrchu velmi mělké hlinité naplaveniny. Tuto skutečnost potvrzuje převažující břehová vegetace Kopřivy dvoudomé (*Urtica dioica*) (obr.č.13).

Obr. č.13 – Břehová vegetace a drenážní studna - AUTOR PRÁCE 2013

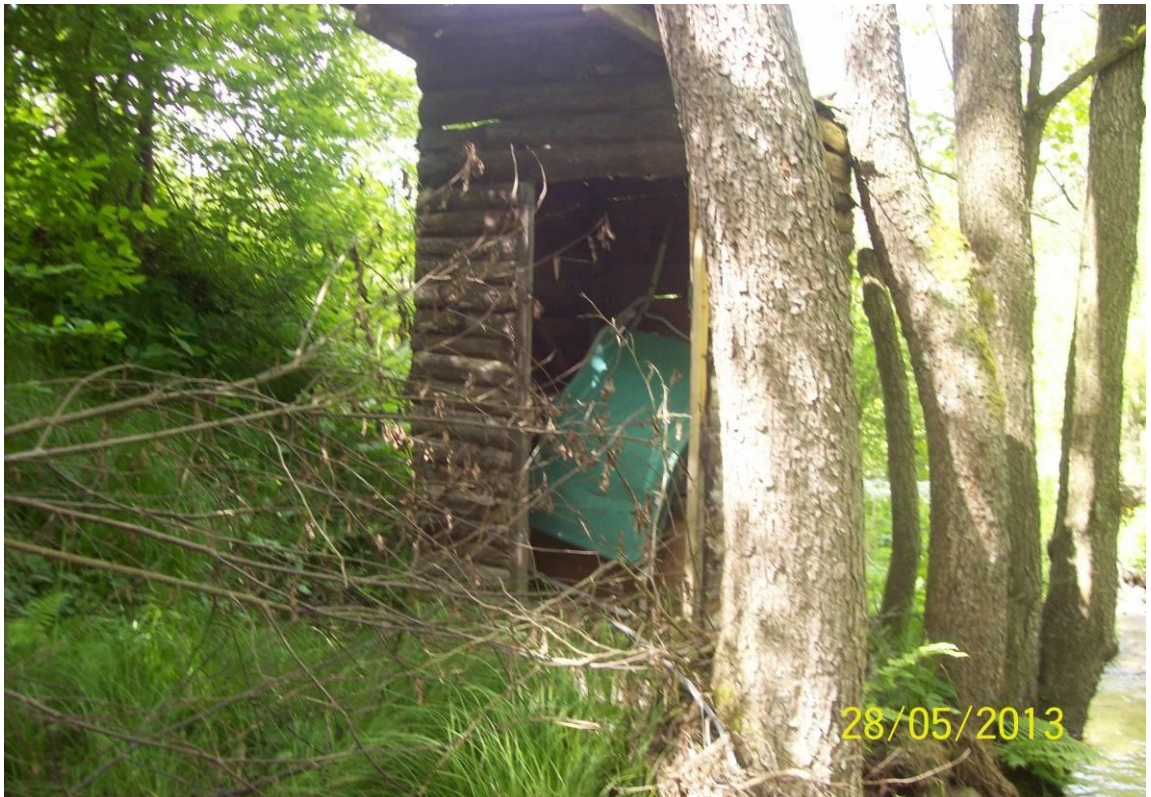
V řešeném území rozvodnice není vybudována žádná kanalizační infrastruktura. Stavby a budovy jsou odkanalizovány jímkami nebo septiky s odtokem do recipientu nebo podmoku (ÚP MALŠÍN 2013). Obrázek č. 19 znázorňuje, jakým způsobem také řeší obyvatelé rekreační osady „U soutoku“ likvidaci splaškové kanalizace. Těsně vedle toku potoka Branná, na dolním toku před soutokem, byla zjištěna nepovolená stavba suchého WC – tzv. „latrína“.

Obr. č. 19 – Nepovolené stavby kolem břehu potoka Branná – AUTOR PRÁCE 2013

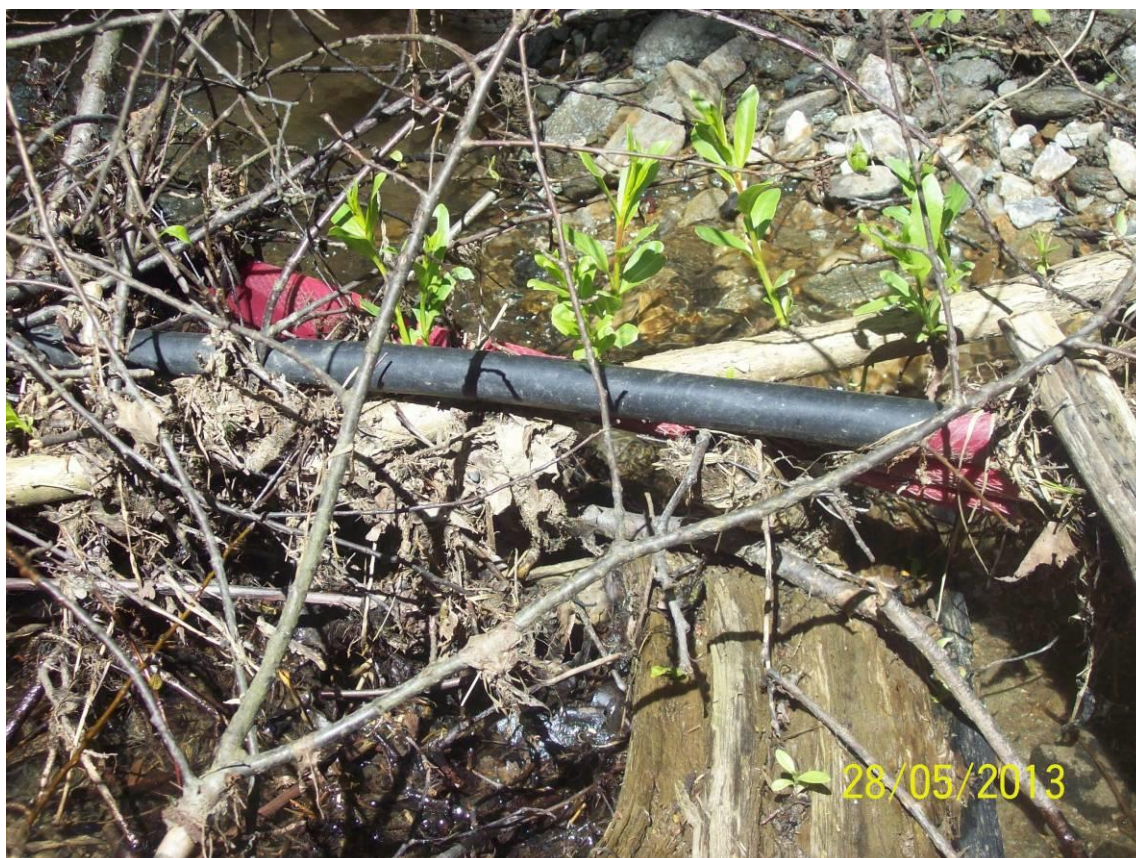
Jedno podzemní vedení bylo při místním šetření nalezeno přímo v korytě potoka Branná, a to v dolním toku pod rekreační osadou „ U soutoku“ (obr. č. 20). Uložení tohoto podzemního vedení NN neodpovídá platným ČSN.

Obr. č. 20 – Nepovolená stavba v korytě potoka - uložení vedení NN – AUTOR PRÁCE 2013

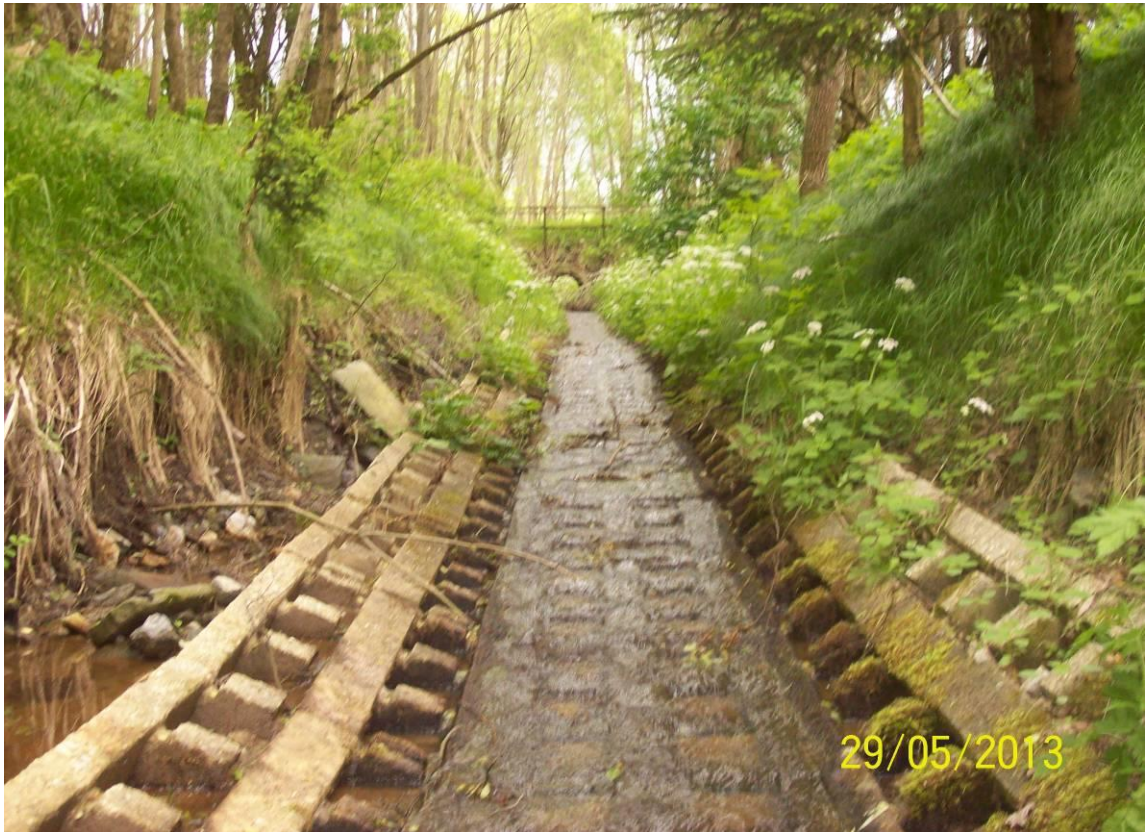
Místním šetřením bylo zjištěno, že v horním toku potoka Branná (úsek č.1) došlo k melioračnímu zásahu do původního povodí hlavního koryta včetně části přítoku číslo 1. Trasa potoka na úseku č. I byla napřímena, původně meandrující tok byl sveden do drenážních tvárniceových koryt (obr. č. 22 a č.23).

Obr. č. 22 – Meliorační zásah z betonových tvárnice – AUTOR PRÁCE 2013

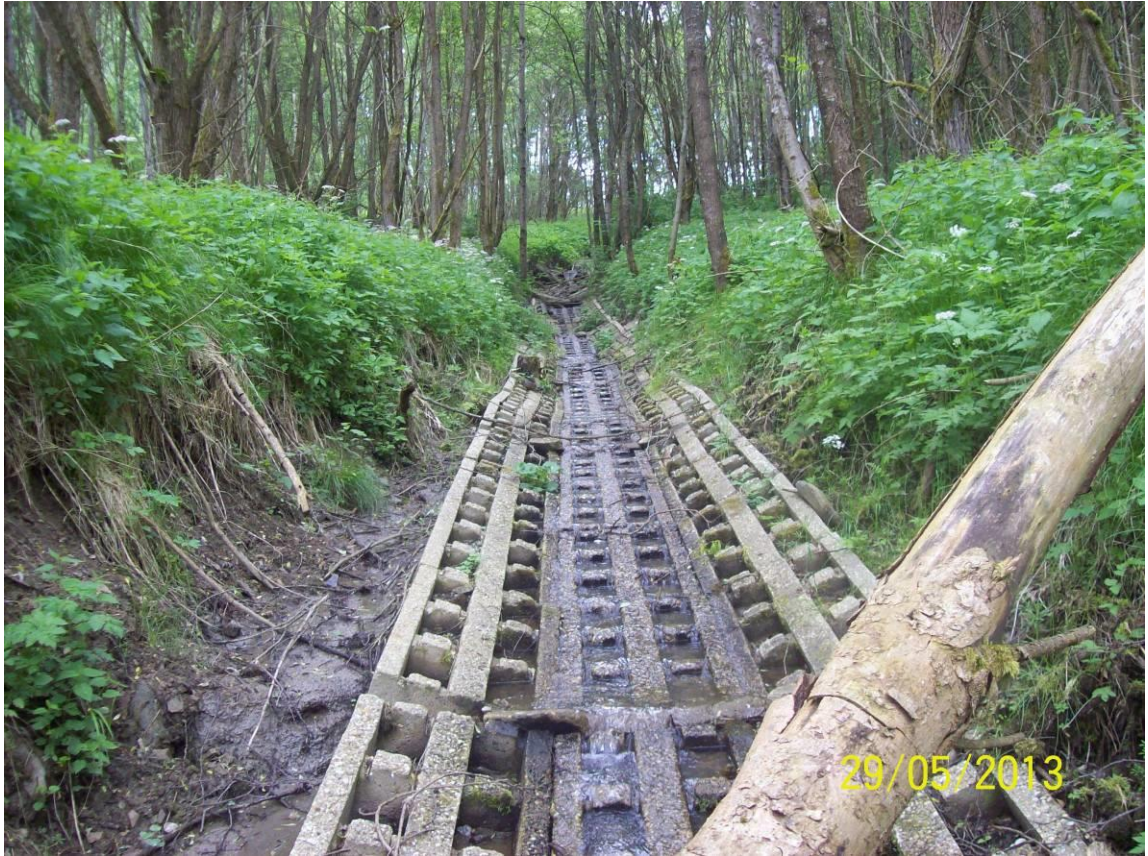
Obr. č. 23 – Napřímené meliorační koryto přítoku č. 1 do potoka Branná – AUTOR PRÁCE 2013

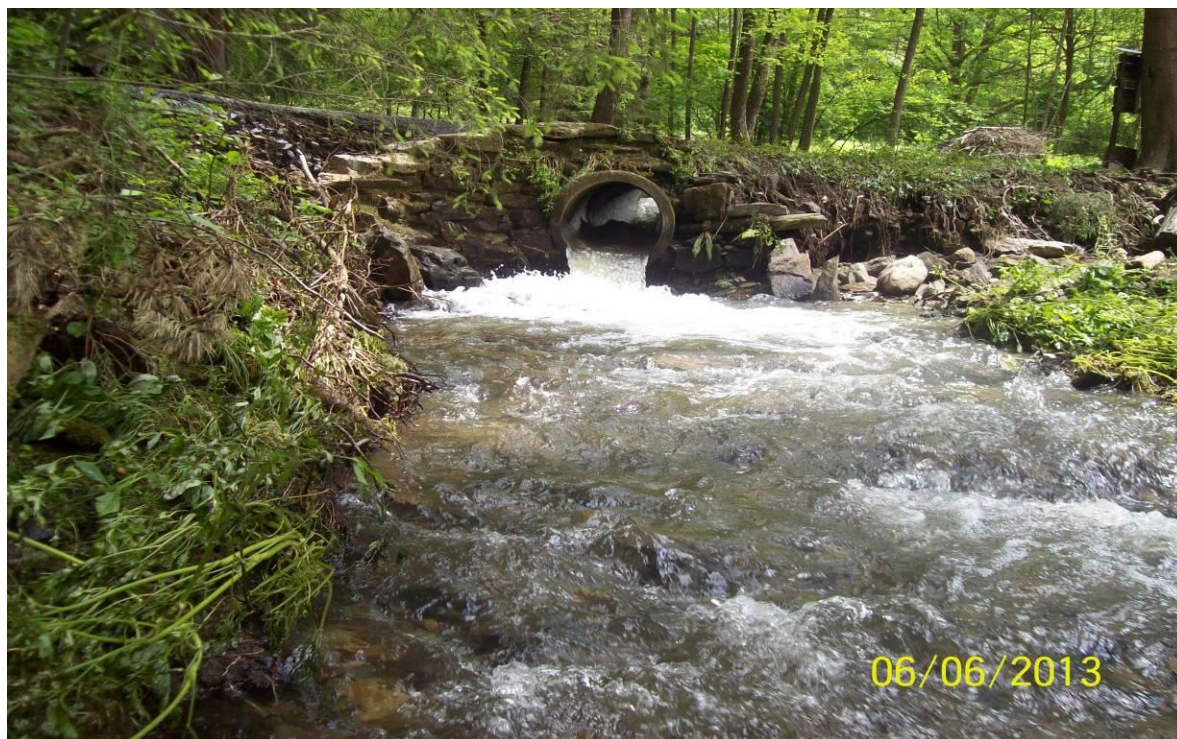
Podle Návrhu územního plánu Malšín (MěÚ Č.KRUMLOV 2014) se v řešeném území neočekává průchod průlomové vlny vzniklé zvláštní povodní. Nic méně nevhodný meliorační zásah na řešeném úseku č. I potoka Branná má za příčinu, že při zvýšené průtokové vlně dochází k destrukci území i stavebních děl kolem koryta potoka, což dokládá obrázek č. 29 a č. 30.

Obrázek č. 29 – Poničený silniční propustek – povodně 2013 – AUTOR PRÁCE

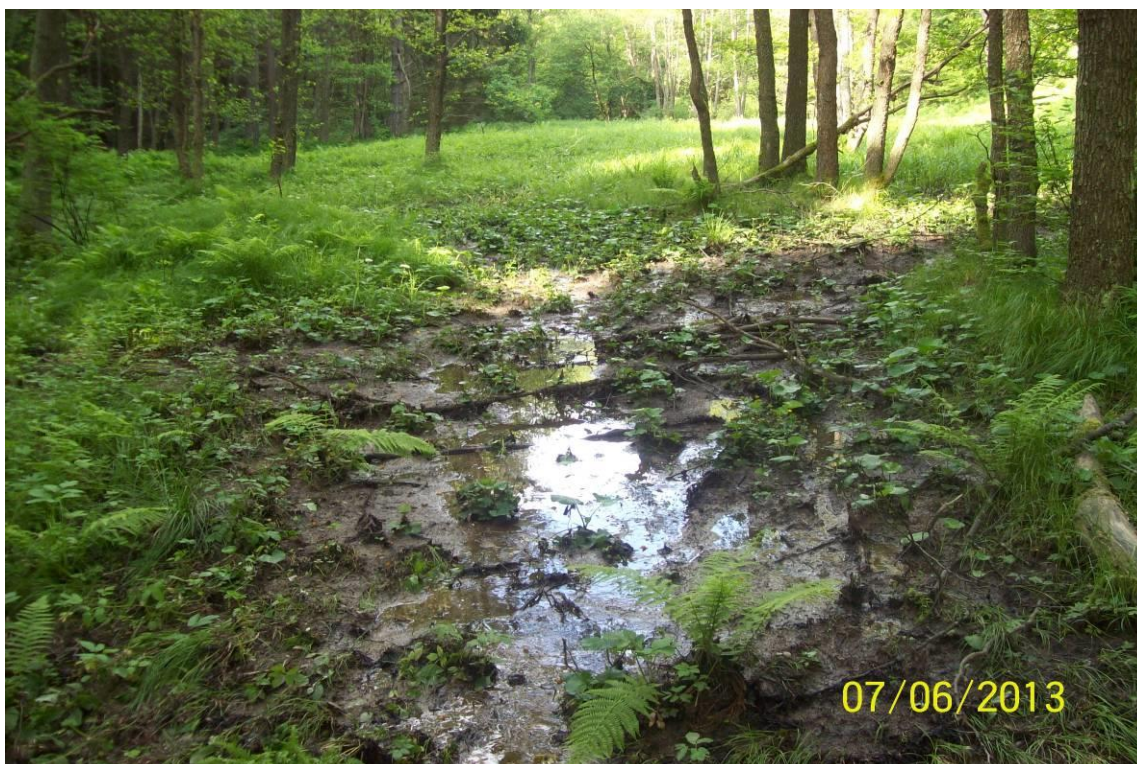
Ale nejlevnějším a nejjednodušším opatřením je zajištění přirozeného rozlivu povodňové vody v krajině, jako je znázorněno na obrázku č. 31. Retenční schopnost okolních pozemků kolem koryta potoka Branná je značná, především v meandrujícím úseku, protékající lesní krajinou.

Obr. č. 31 – Přirozený rozliv do okolí – AUTOR PRÁCE 2013

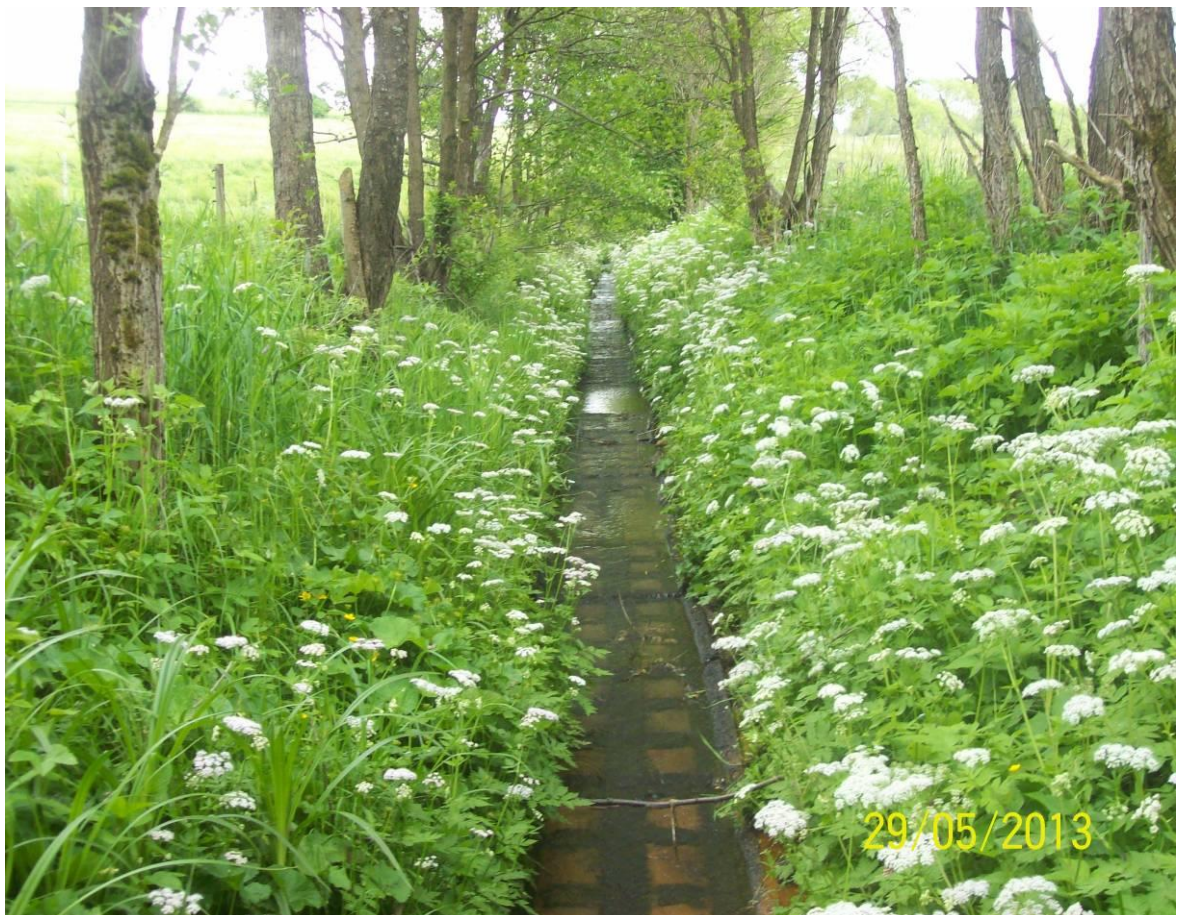
Ale stávající břehové porosty mají významnou krajnotvornou a stabilizační funkci. Vzhledem k tomu, že v určitých místech lemují tok v pásmu širokém několik metrů, byly zařazeny mezi plošné prvky. Vytvářejí biotopy pro život mnoha druhů organismů (Sborník vědeckých prací). V horním toku potoka Branná v prostoru zemědělsky obhospodařované krajiny lemují břehové porosty tok v pásmu širokém několik metrů (obr.č.32).

Obr.č.32 Břehové porosty v horním toku - AUTOR PRÁCE 2013

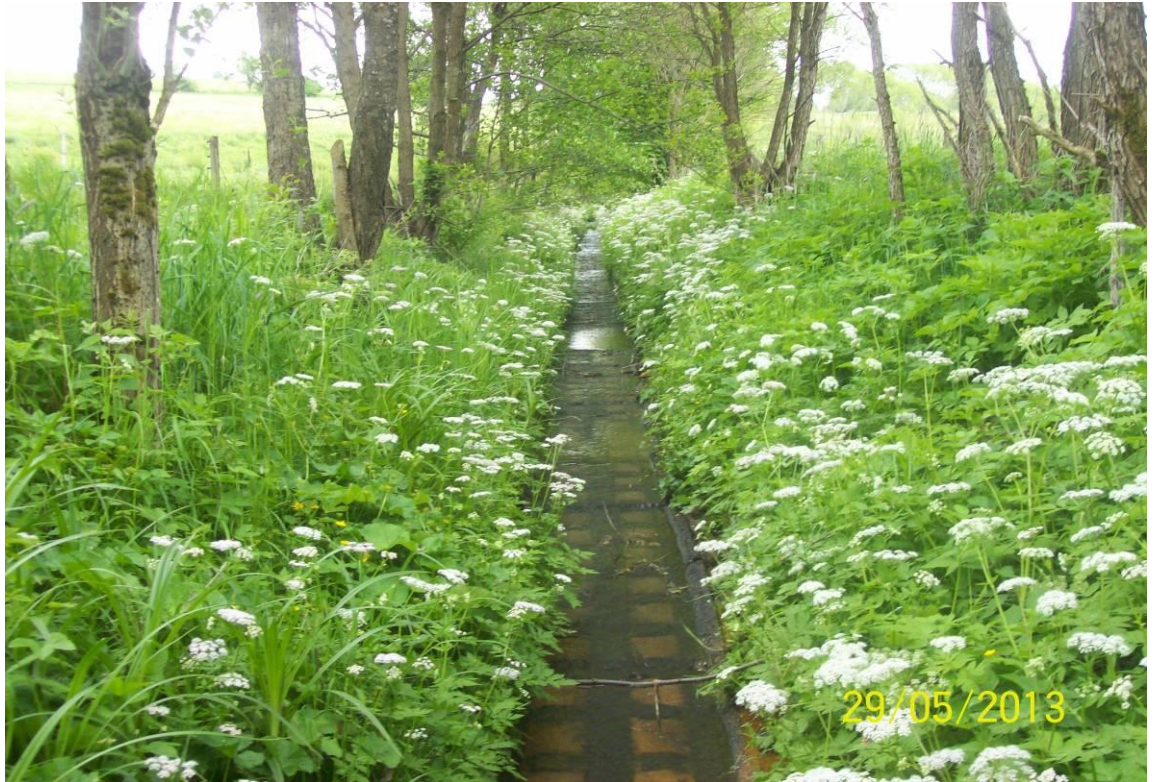
Obr. č. 36 – Napřímené koryto potoka – AUTOR PRÁCE 2013

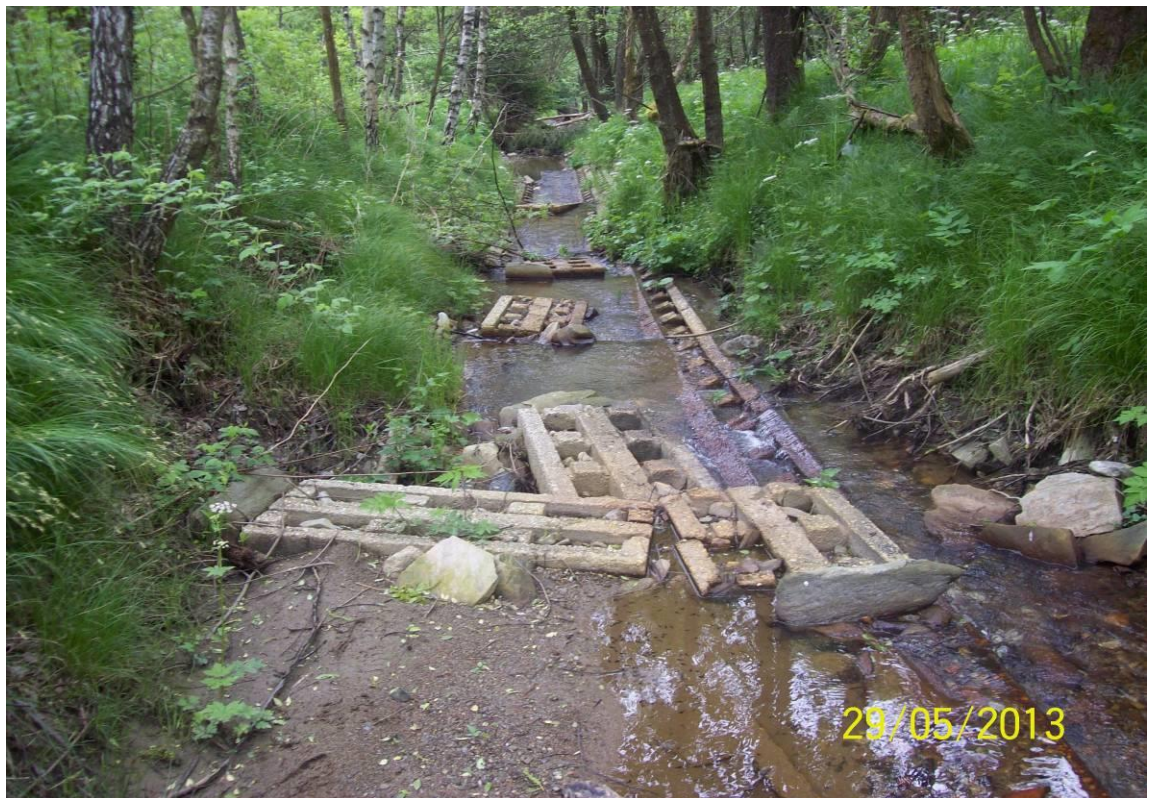
Úsek č. I prochází zemědělskou krajinou, trvale travními porosty pro chov skotu a koní. Hlavní prameniště má počátek v loukách, ale nepodařilo se jej vyfotografovat, neboť úsek je oplocen elektrickým ohradníkem a hrozilo nebezpečí úrazu. Nedaleko od prameniště vybudoval soukromý zemědělec (Farma Milná) retenční betonovou nádrž jako napajedlo pro skot a koně o rozloze 600 m<sup>2</sup>. Obrázek č. 35 znázorňuje zemědělskou krajinu včetně vybudované retenční nádrže. Od této retenční nádrže pokračuje koryto potoka Branná zmeliorovaným, napřímeným úsekem přes TTP až po propustek pod polní cestou (obr. č. 36). Za propustkem pokračuje koryto potoka (stále zmeliorované) lesní krajinou a zmeliorovaný úsek č. I. končí 120 m pod soutokem s přítokem č.1 (obr. č. 37).

Obr. č. 37 – Meliorované koryto pod soutokem s přítokem č.1 – AUTOR PRÁCE  
2013

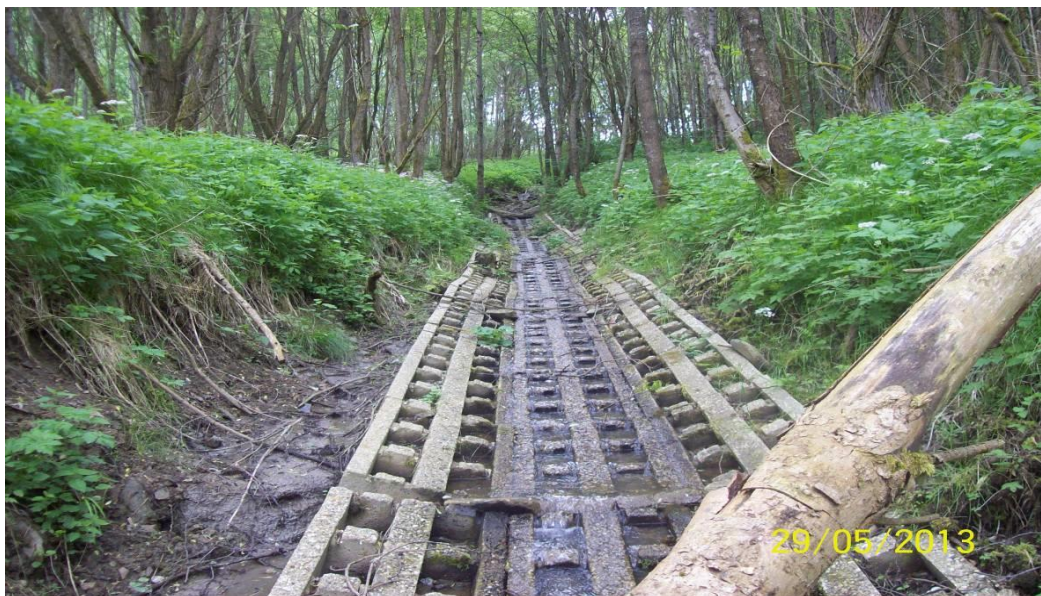
Nejkritičtější je zmeliorovaný přítok č. 1 (obr. č. 41), a to od silničního mostku silnice III./1622 po soutok s potokem Branná.

Obr. č. 41 – Prostřední část přítoku č.1 - AUTOR PRÁCE 2013

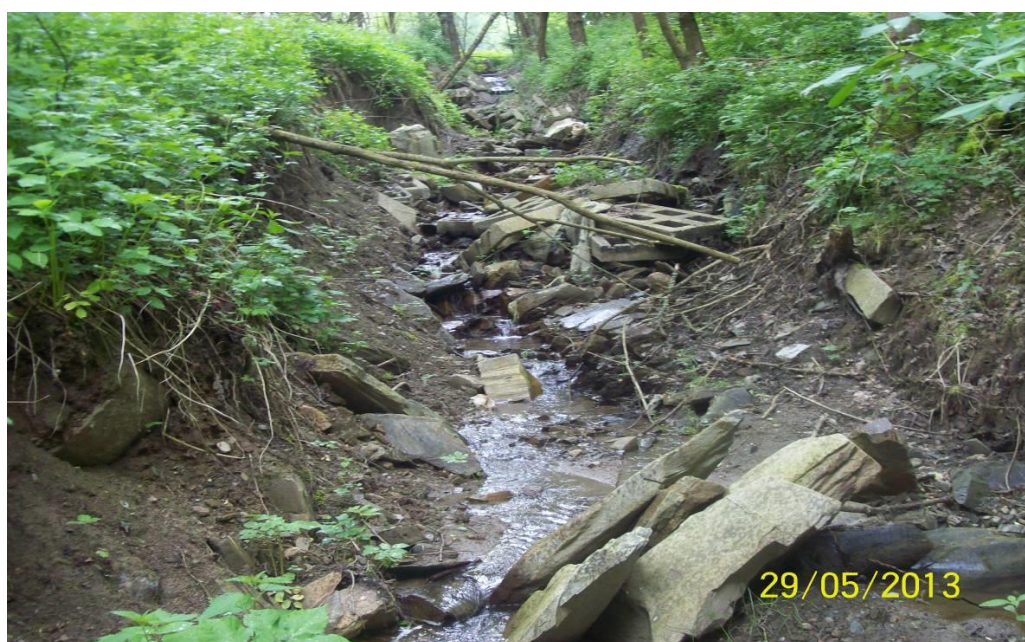
Přítok č. 1 byl nepřirozeně prohlouben a rozšířen do lichoběžníkového tvaru se sklonem svahu 1 : 1,5, místy až 1 : 2 (obr. č. 42). Šířka ve dně je 0,6 m, hloubka dna koryta pod povrchem terénu se pohybuje v rozmezí 1,3 až 1,8 m.

Obr. č. 42 – Sklony svahu přítoku č.1 - AUTOR PRÁCE 2013

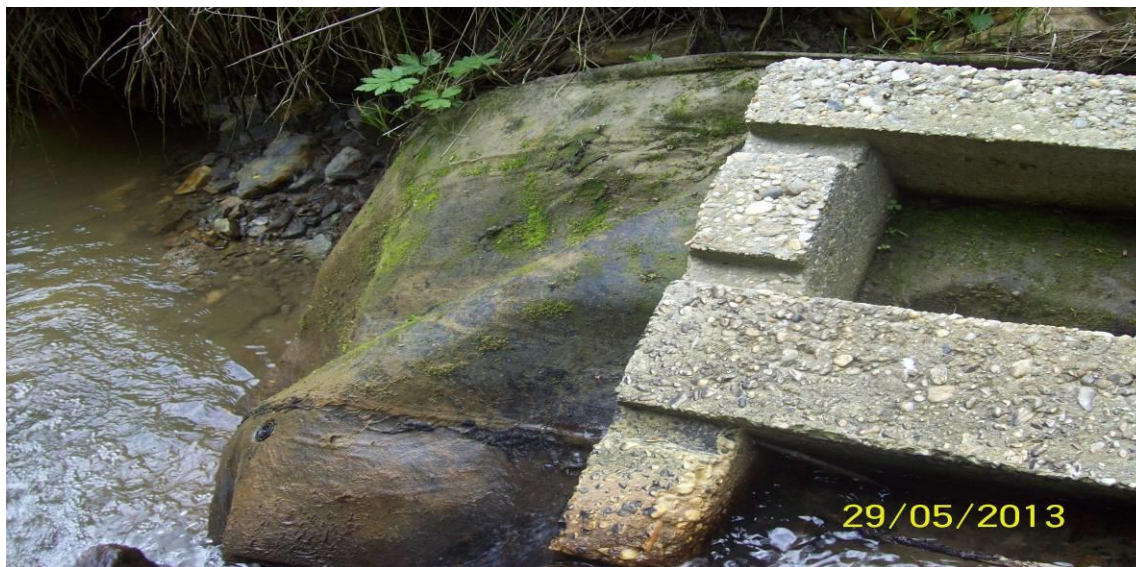
Obr. č. 43 – Geotextýlie s polovegetační tvárnici - AUTOR PRÁCE 2013

Opevnění koryta přítoku č. 1 bylo taktéž provedeno z betonových polovegetačních tvárnic o rozměrech 1,2 x 0,6 x 0,1 m, které byly podloženy ochranou geotextýlí (obr. č. 43).

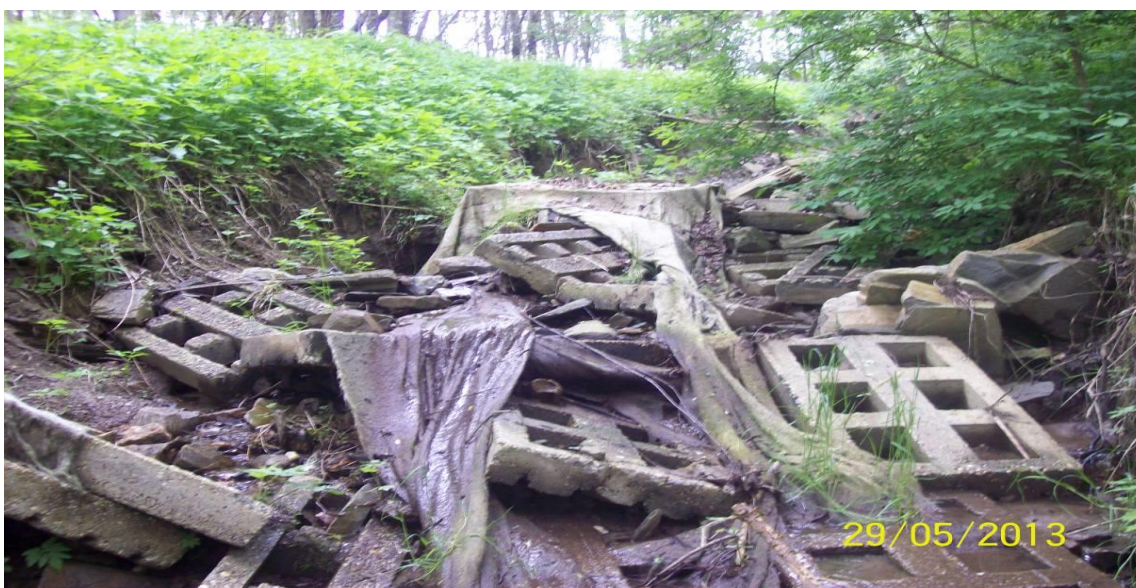
Obr. č. 44 – Splavené tvárnice – přítok č.1 – AUTOR PRÁCE 2013

Toto meliorační opatření nepřineslo očekávaný výsledek, neboť při zvýšeném průtoku se zcela zbortilo a dnes tvoří nahromaděné betonové haldy s potrhanou geotextýlí (obr. č. 44).

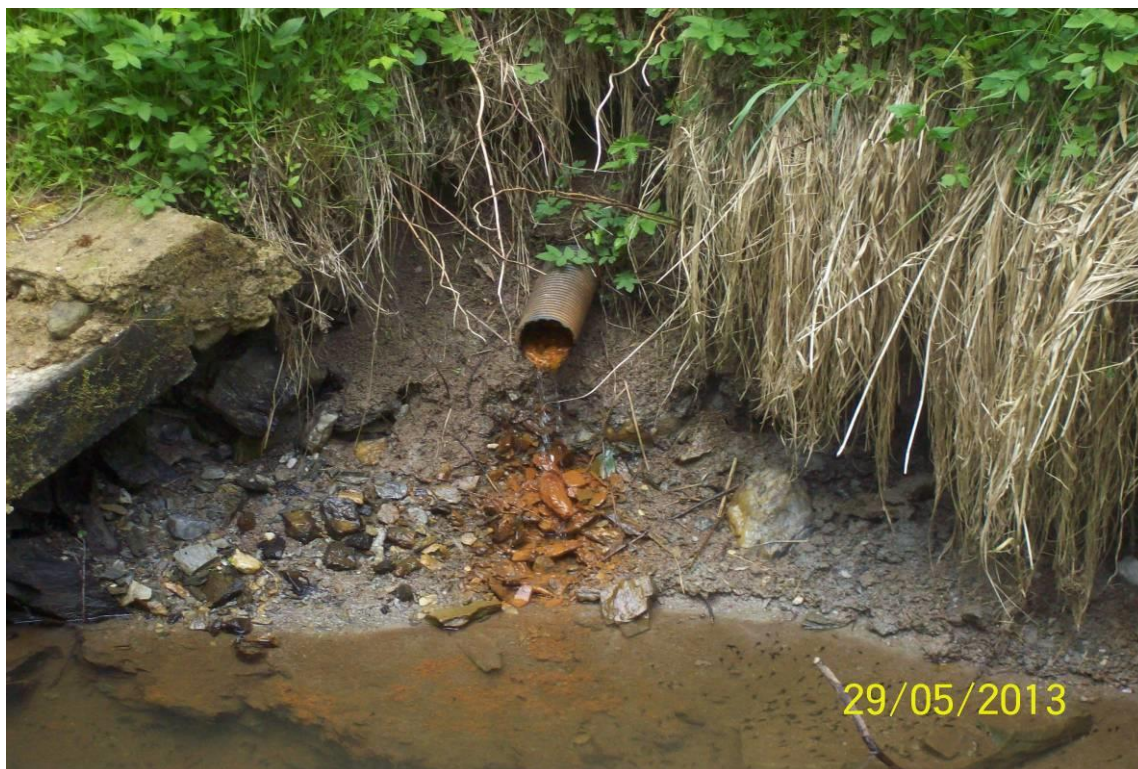
Tato praxe byla použita i v případě odvodnění trvale travních porostů kolem povodí potoka Branná, tzn. systematická trubková drenáž ze sběrných a svodných drénů. Sběrné drény plošně odvodňují zemědělské pozemky a zachycenou vodu odvádějí do drénů svodných. Svodné drény pak odvádějí drenážní vody do vodního toku tzv. recipientu (ŠEDIVÝ, VRÁNA 2011). Rozchod sběrných drénů je orientačně 8 – 12 m. Hloubka sběrných drénů pod úrovní terénu je cca 0,4 – 0,6 m. Sběrné drény jsou zaústěny do svodných drénů shora. Svodné drény mají průměr od 10 do 16 cm a uloženy pod úrovní terénu cca 1,1 až 1,2 m. Svodné drény jsou vyústěny do potoka Branná tak, aby dno svodného drénu bylo minimálně 10 cm nad hladinou vody v normálu (obr. č. 45 a č. 46).

Obr. č. 45 – Vyústění sběrného drénu – provedení PVC – AUTOR PRÁCE 2013

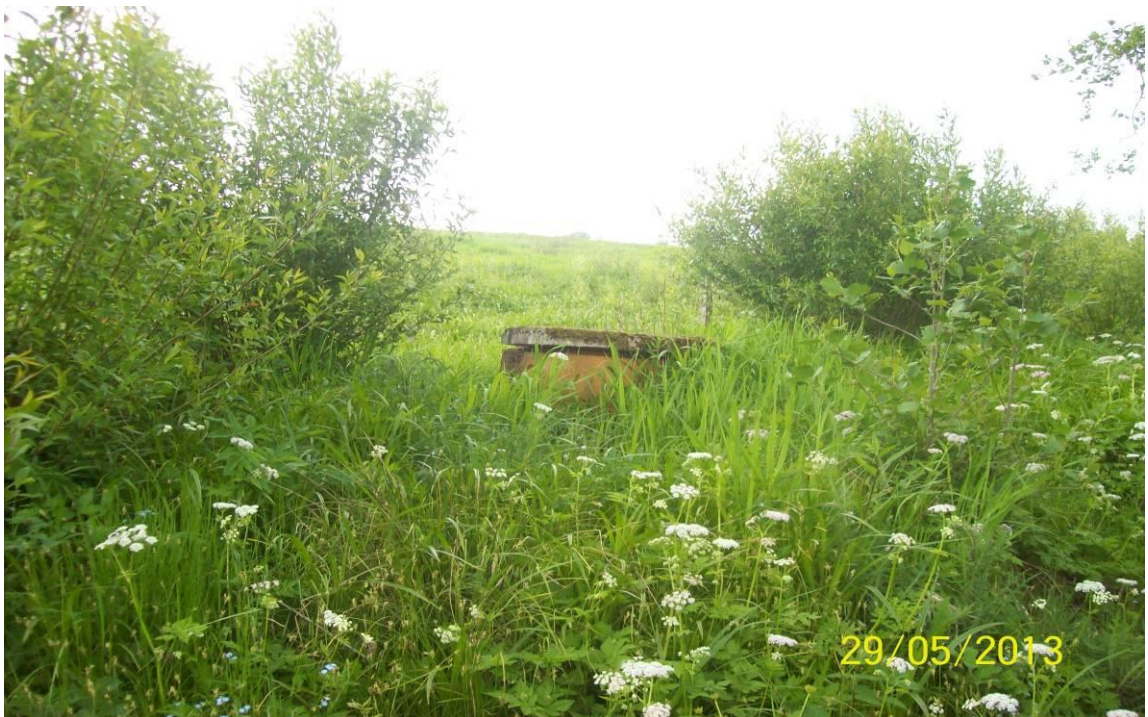
Obr. č. 47 – Betonová šachtice na TTP – AUTOR PRÁCE 2013

Svodné drenážní drény jsou před vyústěním do potoka Branná zaústěny v šachtici (vtokový objekt), jak je znázorněno na obr. č. 47 a obr. č. 48.

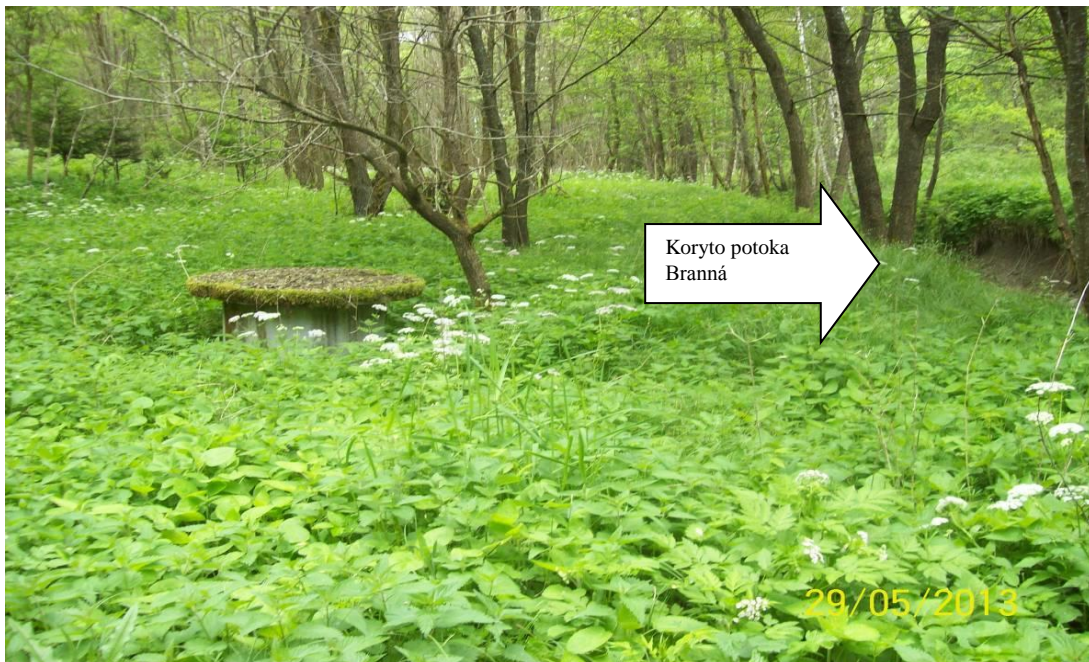
Obr. č. 48 – Betonová šachtice v lese – AUTOR PRÁCE 2013

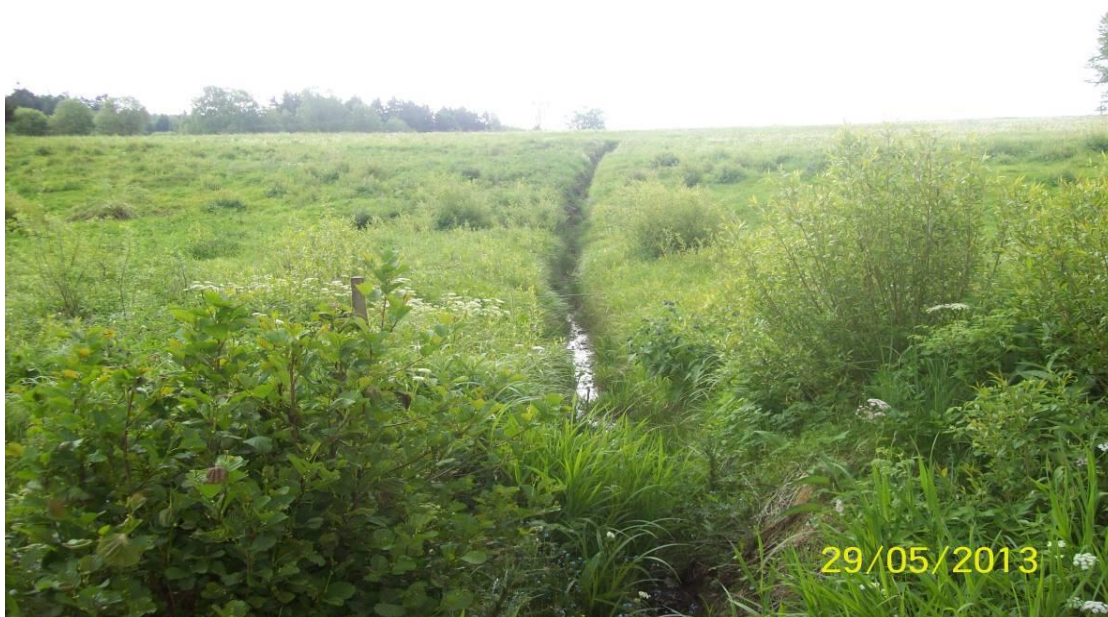
Pro odvodnění přilehlých trvale travních porostů kolem umělého napajedla byla také použita technologie, tzv. odvodnění příkopy. Dle ČSN 75 4200 se odvodnění příkopy navrhují buď ojedinelými příkopy nebo jejich soustavou a slouží pro rychlé odvedení povrchových vod. V řešeném území byla použita soustava odvodňovacích příkopů, celkem šest odvodňovacích příkopů. Dva odvodňovací příkopy z TTP jsou znázorněny na obrázcích č. 49 a č. 50. Šířka ve dně je 0,4 m, hloubka dna koryta pod povrchem terénu se pohybuje v rozmezí 0,5 až 0,8 m.

Obr. č. 49 – Odvodňovací kanál – levá strana - AUTOR PRÁCE 2013

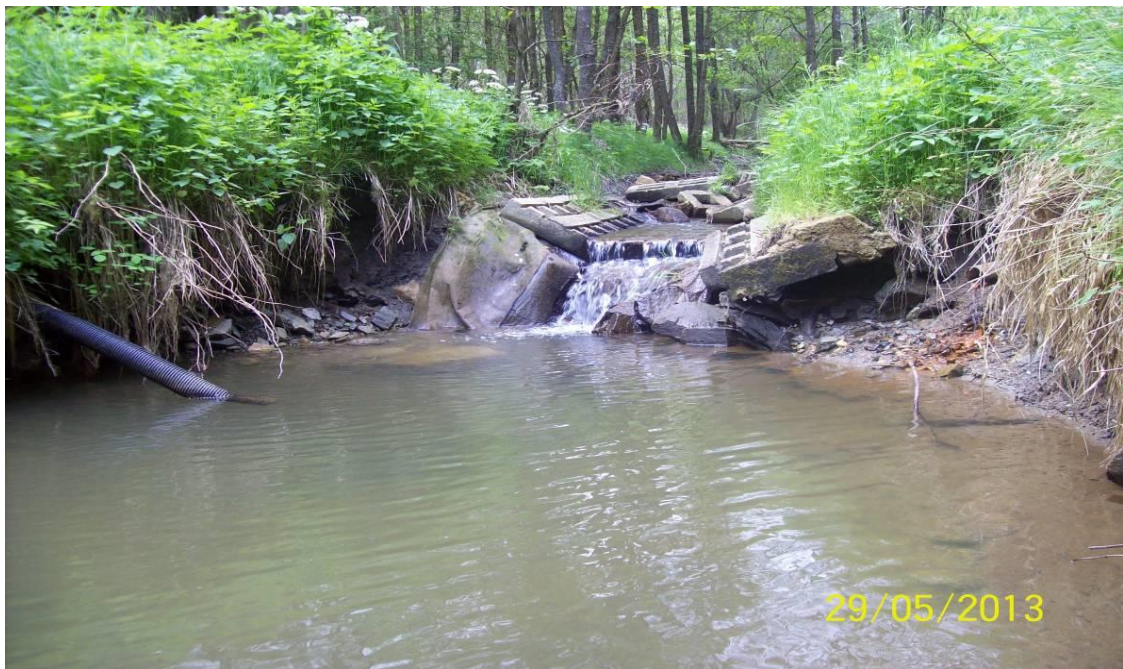
Hlavní tok potoka Branná v úseku č. II prochází zalesněnou krajinou, převážně jehličnatými lesy střídající se s trvale travními porosty. Počátek má od ukončení melioračních prací cca 200 m pod propustkem polní cesty (obr. č. 51) a končí soutokem s potokem Všímarský (obr. č. 52).

Obr. č. 51 – Ukončení melioračních prací - AUTOR PRÁCE 2013

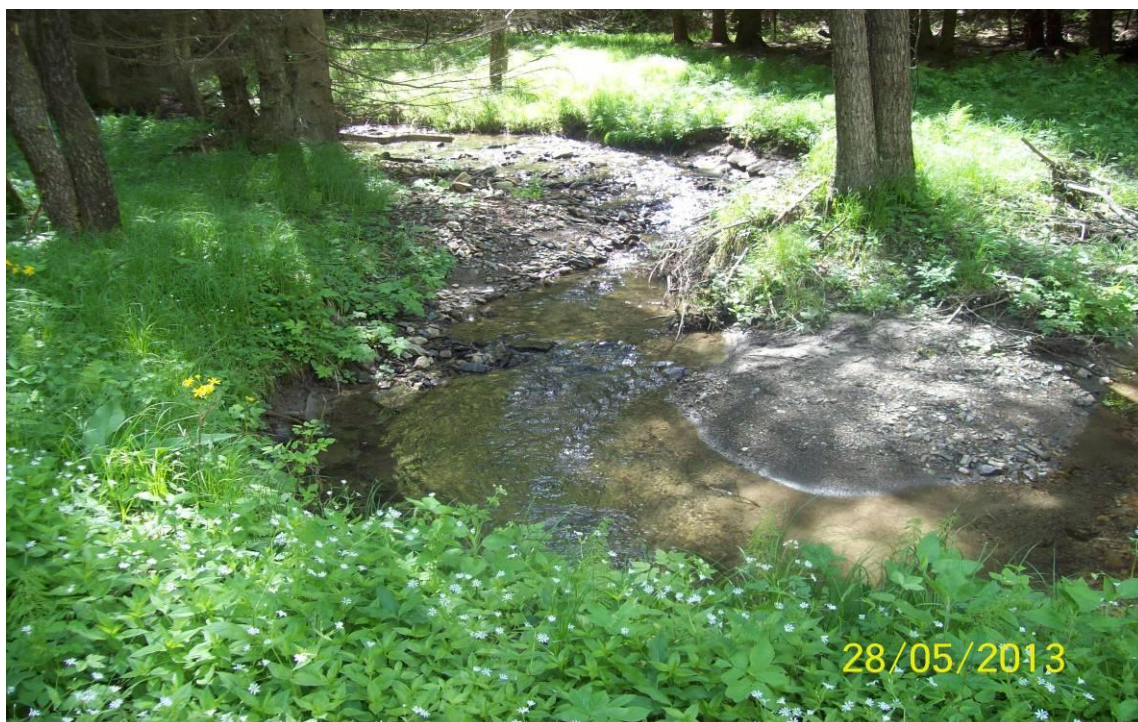
Obr. č. 53 – Meandrující tok s možností vybřežení - AUTOR PRÁCE 2013

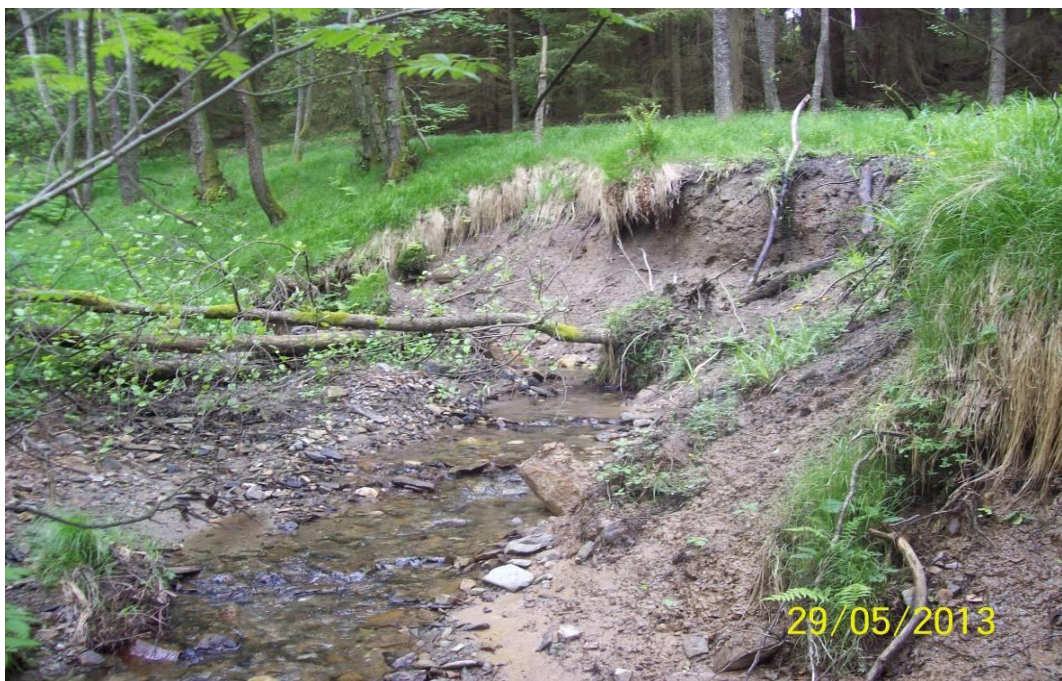
Hlavní koryto potoka prochází lesním porostem, prakticky údolím mezi okolními kopci (obr. č. 54). Často se v úseku objevuje vzrostlá vegetace, často zasahující přímo až do toku (obr. č. 55). Na březích koryta se nachází vzrostlé stromy, v říčním toku se místy objevuje boční (břehová) eroze (obr. č. 56).

Obr. č. 56 – Břehová eroze - AUTOR PRÁCE 2013

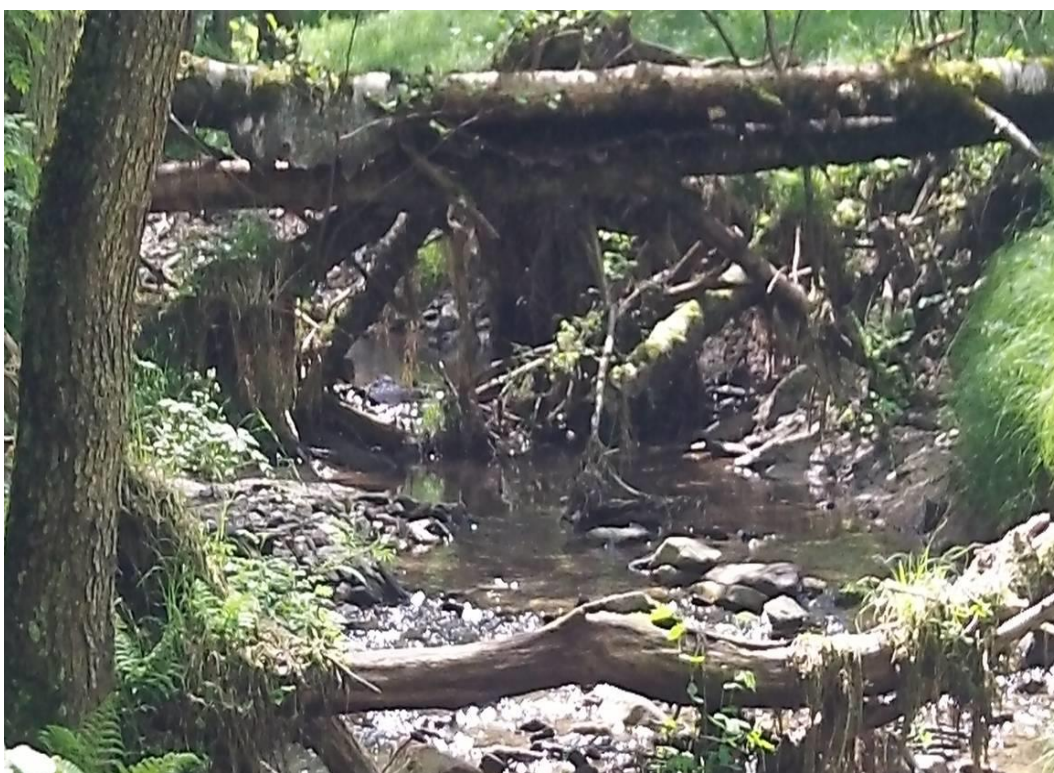
Údržba hlavního koryta a doprovodné vegetace nebyla prováděna, koryto je zarostlé, jsou zde vývraty a naplaveniny, které tvoří překážky při průchodu velkých vod (obr. č. 57).

Obr. č. 57 – Vývraty - AUTOR PRÁCE 2013
