**JIHOČESKÁ UNIVERZITA v ČESKÝCH BUDĚJOVICÍCH**

## **Diplomová práce**

### **Zpracování studie revitalizace malého zemědělsko-lesního povodí**

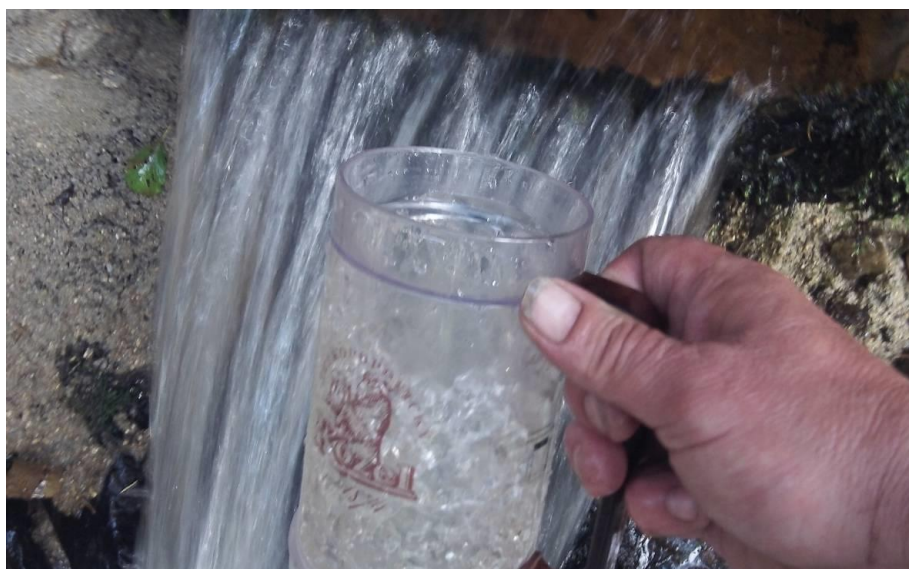
Obr. č. 65 – Odhad vydatnosti přítoku č.3 – silniční propustek - AUTOR PRÁCE 2013

**Přítok č. 3** má hlavní prameniště nad silnicí č. III./1622, kde byla uměle vyhloubena drobná vodní nádrž o rozloze cca 200 m<sup>2</sup>. Koryto přítoku č. 3 kopíruje hranici, okraj mezi zemědělskými a lesními pozemky. Zhruba ve své polovině podtéká betonovým silničním propustkem pod zmiňovanou silnicí a pokračuje lesní krajinou až po soutok s potokem Branná (obr. č. 64). Vydatnost přítoku v době místního šetření odhadována na 1,5 l/s. Obrázek č. 65 zachycuje odhadovanou zkoušku vydatnosti průtoku.

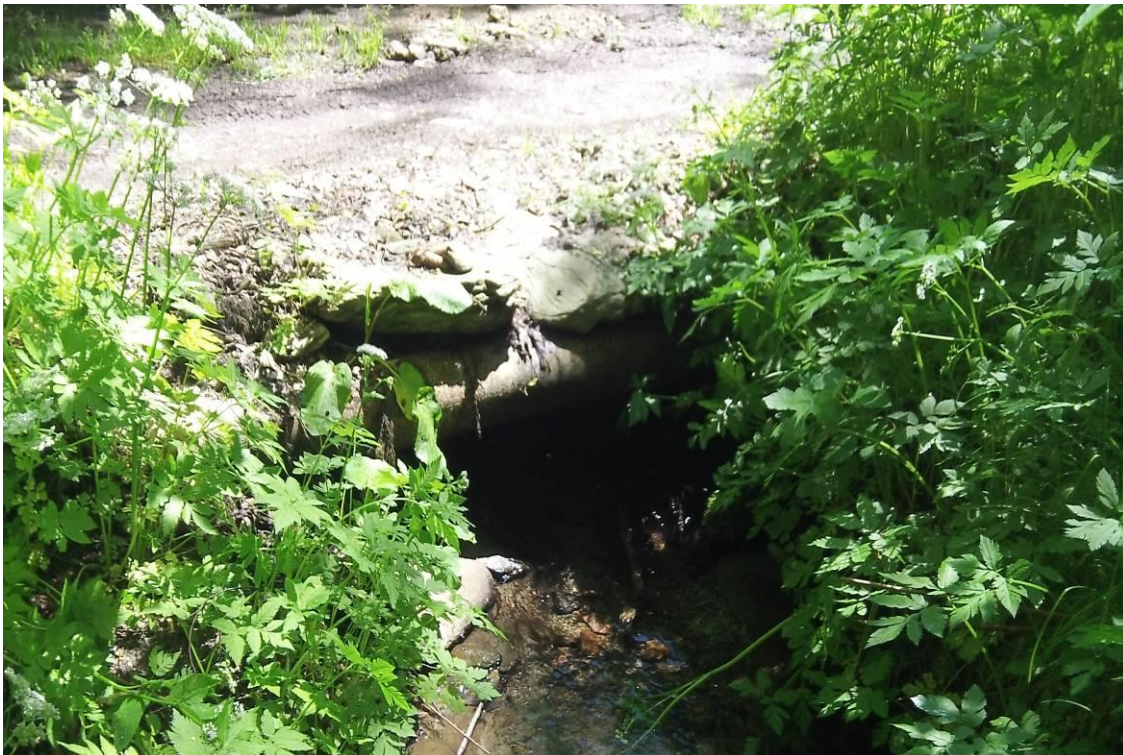
Obr. č. 70 – Komunikační propustek přítoku č. 6 v osadě Běleň – AUTOR PRÁCE 2013

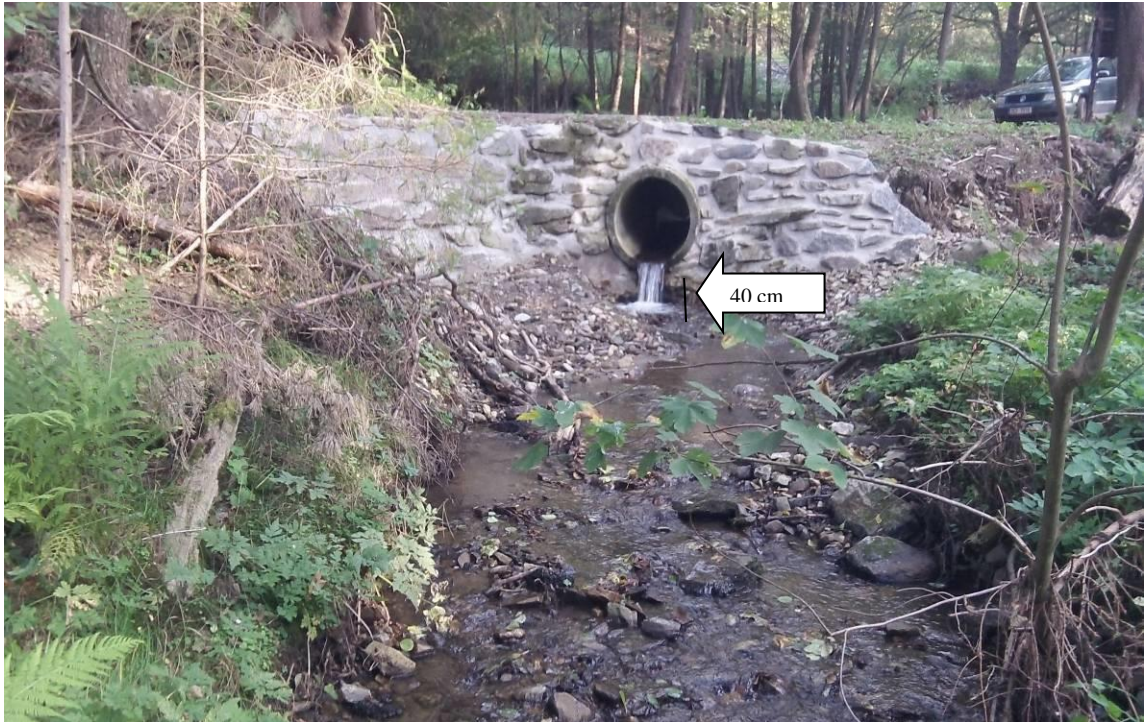
Obr. č. 73 – Nově opravený silniční propustek Všímarský – AUTOR PRÁCE 2013

Pokud pomineme zanedbanou údržbu hlavního koryta, procházející lesní krajinou, tvořenou vývraty a naplaveninami, jsou největšími překážkami migrace ryb do potoka Branná uměle vytvořené dvě stavební díla. Obě se nacházejí těsně nad soutokem s potokem Všímarský. V prvním případě se jedná o silniční betonový propustek pod cestou, který spojuje hlavní silnici č. III/1622 a osadu „U soutoku“. Tento propustek byl nově opraven po červnových povodních v roce 2013. Úroveň dna betonového propustku je minimálně 40 cm nad hladinou vody a ještě je betonová roura předsazená o 10 cm před těleso propustku. Tímto je patrné, že přirozená migrace ryb je prakticky nemožná (obr. č. 73).

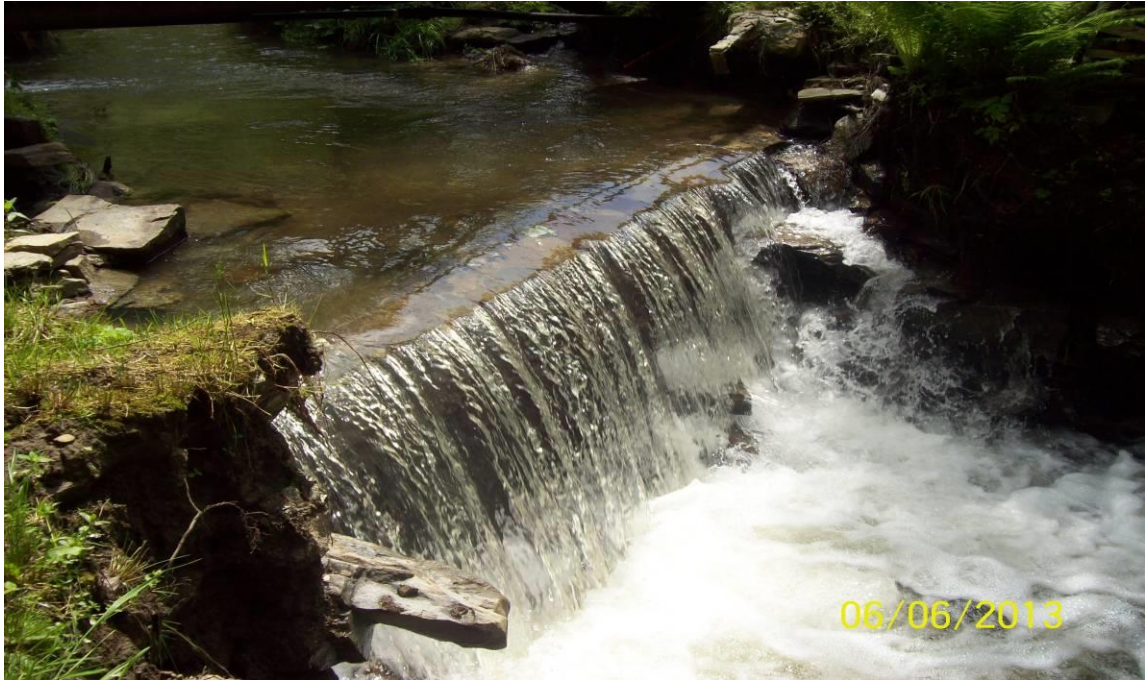
Obr. č. 74 – Umělý jez – týden po červnových povodních - AUTOR PRÁCE 2013

V druhém případě se jedná o uměle vybudovaný jez (obr. č. 74), který se nalézá těsně pod jednou z chat osady „U soutoku“, cca 10 m pod soutokem potoka Branná s přítokem č. 6. Těleso umělé beton-kamenné hráze je vysoké 1,5 m a představuje hlavní překážku přirozené migrace ryb a ostatních vodních živočichů.

V druhém případě se jedná o uměle vybudovaný jez (obr. č. 74), který se nalézá těsně pod jednou z chat osady „U Soutoku“, cca 10 m pod soutokem potoka Branná s přítokem č. 6. Těleso umělé beton-kamenné hráze je vysoké 1,5 m a představuje hlavní překážku přirozené migrace ryb a ostatních vodních živočichů. Navrhují tento umělý nepovolený jez odstranit. Odstraněný kamenný materiál rozprostří do koryta potoka, navést navážku kamenných balvanů a uvést dno do přirozeného podélného rázu. Obrázek č. 95 znázorňuje řez současného stavu hráze, obrázek č. 96 znázorňuje navrhovaná opatření.

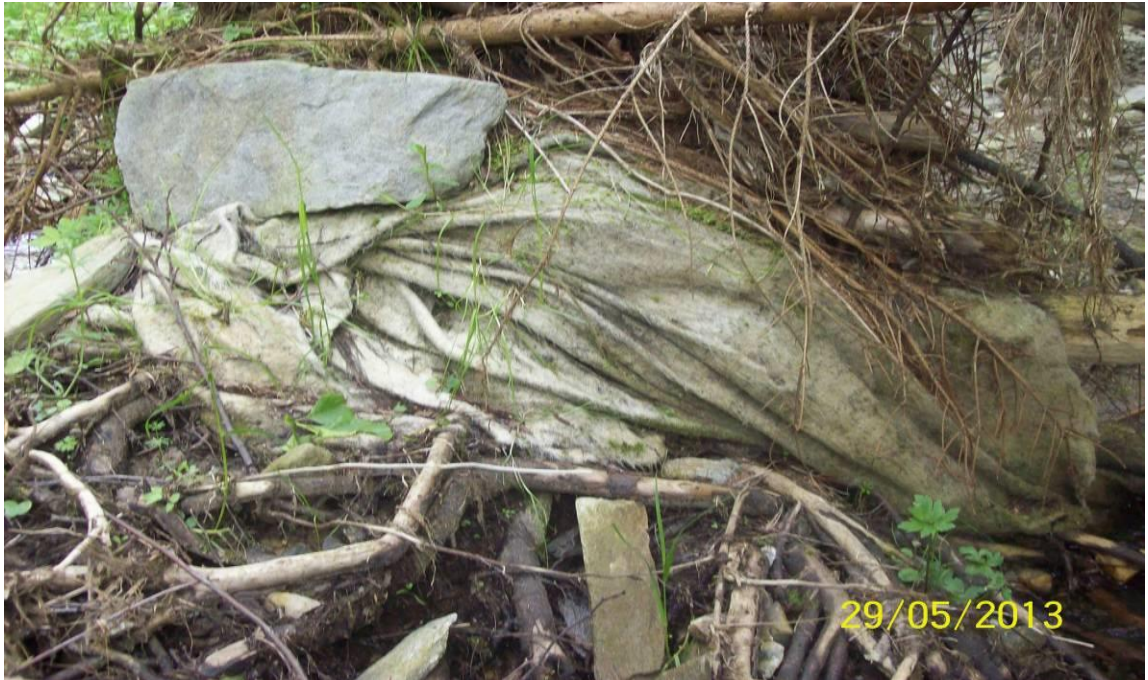
Obr. č. 78 – Splavená geotextýlie - AUTOR PRÁCE 2013

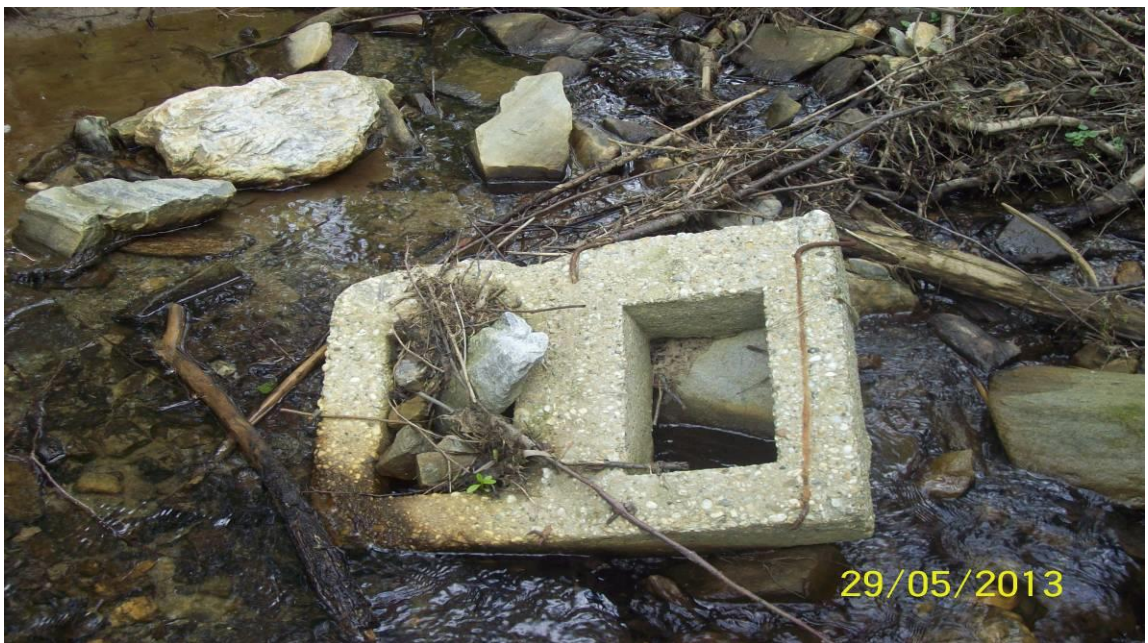
Obr. č. 79 – Zbytky polovegetačních tvárnic - AUTOR PRÁCE 2013

Průzkumem bylo zjištěno, že koryto potoka a jeho bezprostřední okolí je zaplaveno různými lidskými odpadky. Ať už se jedná o splaveniny při povodních typu splavených zbytků po nevhodně provedené melioraci horní části toku jako jsou zbytky geotextílie (obr. č. 78) či zbytky polovegetačních betonových tvárnic (obr. č. 79), splavené PET lahve a igelitové tašky. Ale jsou to také i odhozené pneumatiky z nedaleké silnice III/1622 (obr. č. 80). I naši předkové dokázali po sobě zanechat odpadky, což dokazuje obrázek č. 81.

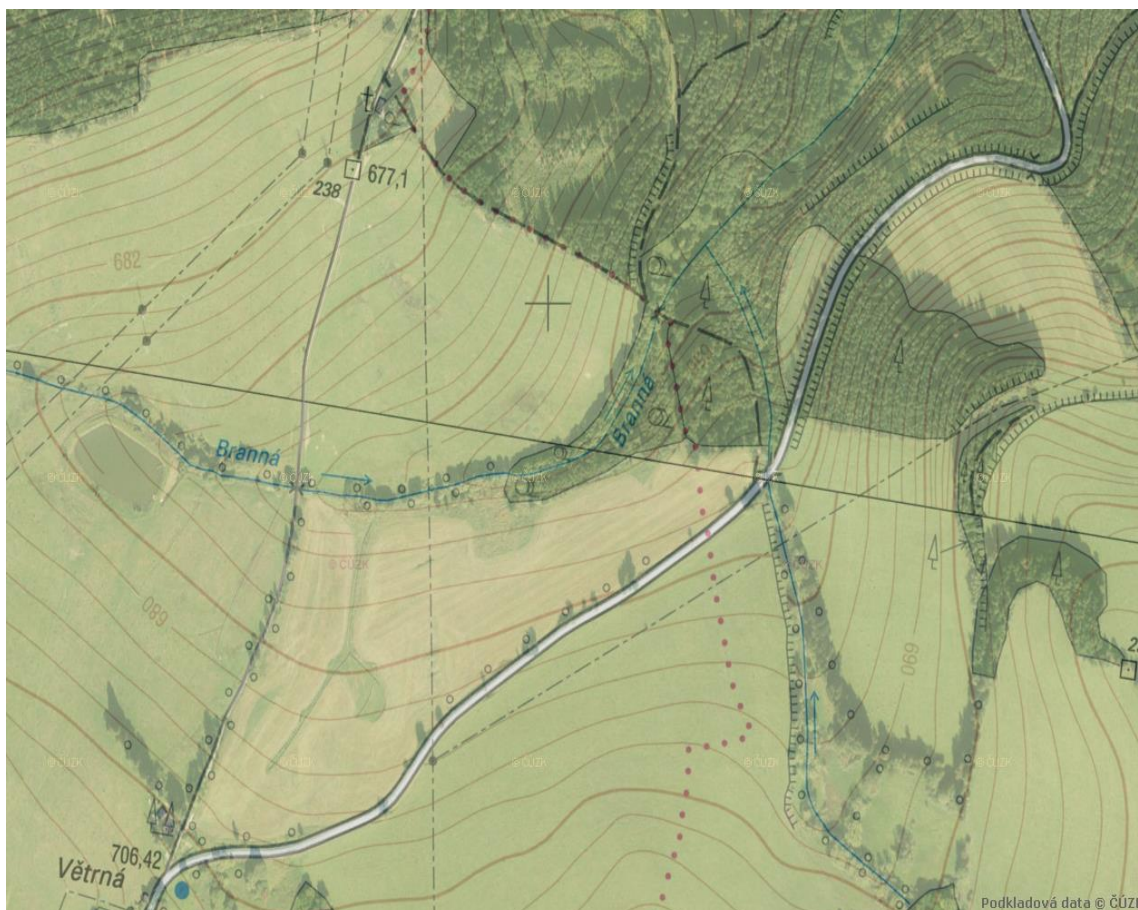
Obr. č. 83 - Topografická mapa současnosti

Topografická mapa současnosti (obr. č. 83) znázorňuje jednotlivé vrstevnice okolí toku potoka Branná v úseku č. I včetně liniové stavby silnice č. III/1622.

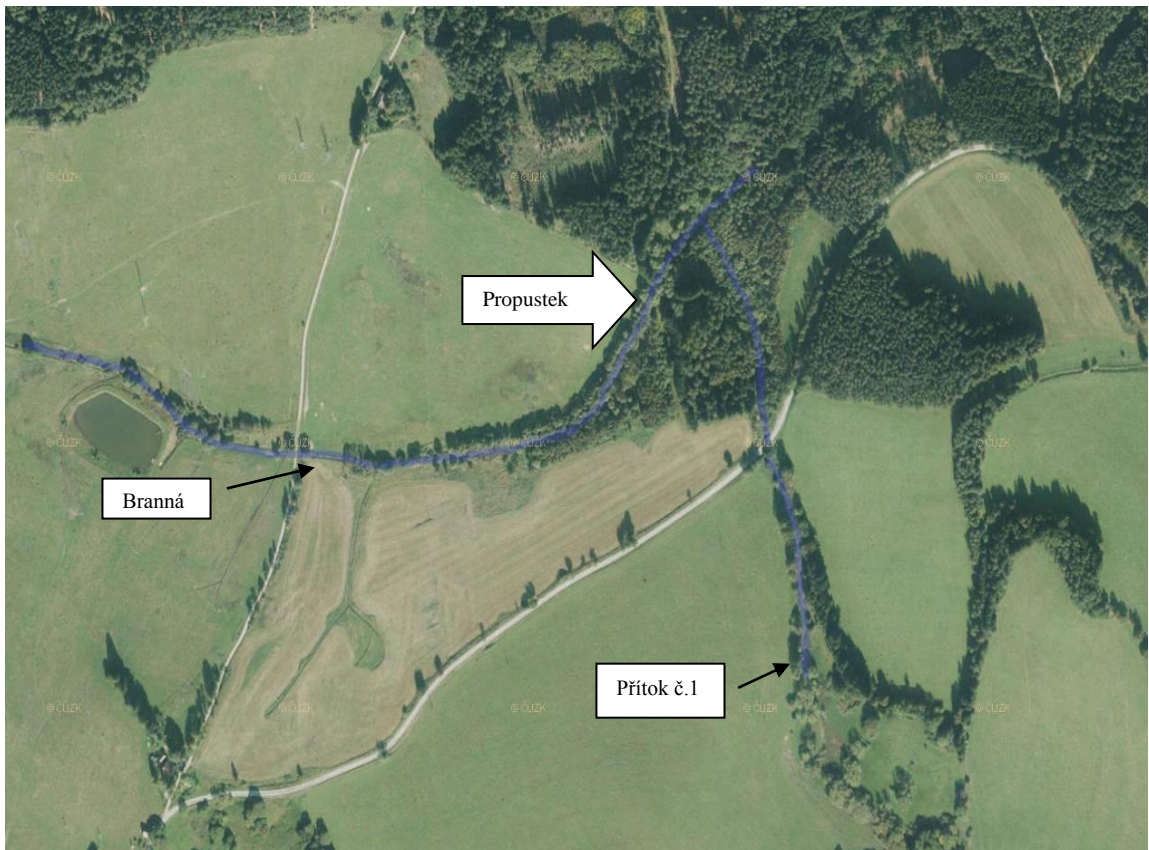
Obr. č. 84 - Mapa současnosti – Ortofoto

Porovnáním ortofoto mapy ze současnosti (obr. č. 84) a mapy z roku 1952 (obr. č. 85) je jasně patrné, že došlo k nevhodnému zkrácení trasy a napřímení trasy koryta hlavního toku potoka Branná, ale především došlo k úplné změně trasy přítoku č.1. Zmeliorovaná trasa přítoku č.1 byla nevhodně přesunuta do prostoru lesa s mnohem větším svahovým sklonem, než původně. Přítok č.1 měl meandrující tvar. Při zvýšeném průtoku povodňových vod v původní historické trase přítoku bylo umožněno vyběžení a přirozený rozliv vody po louce.

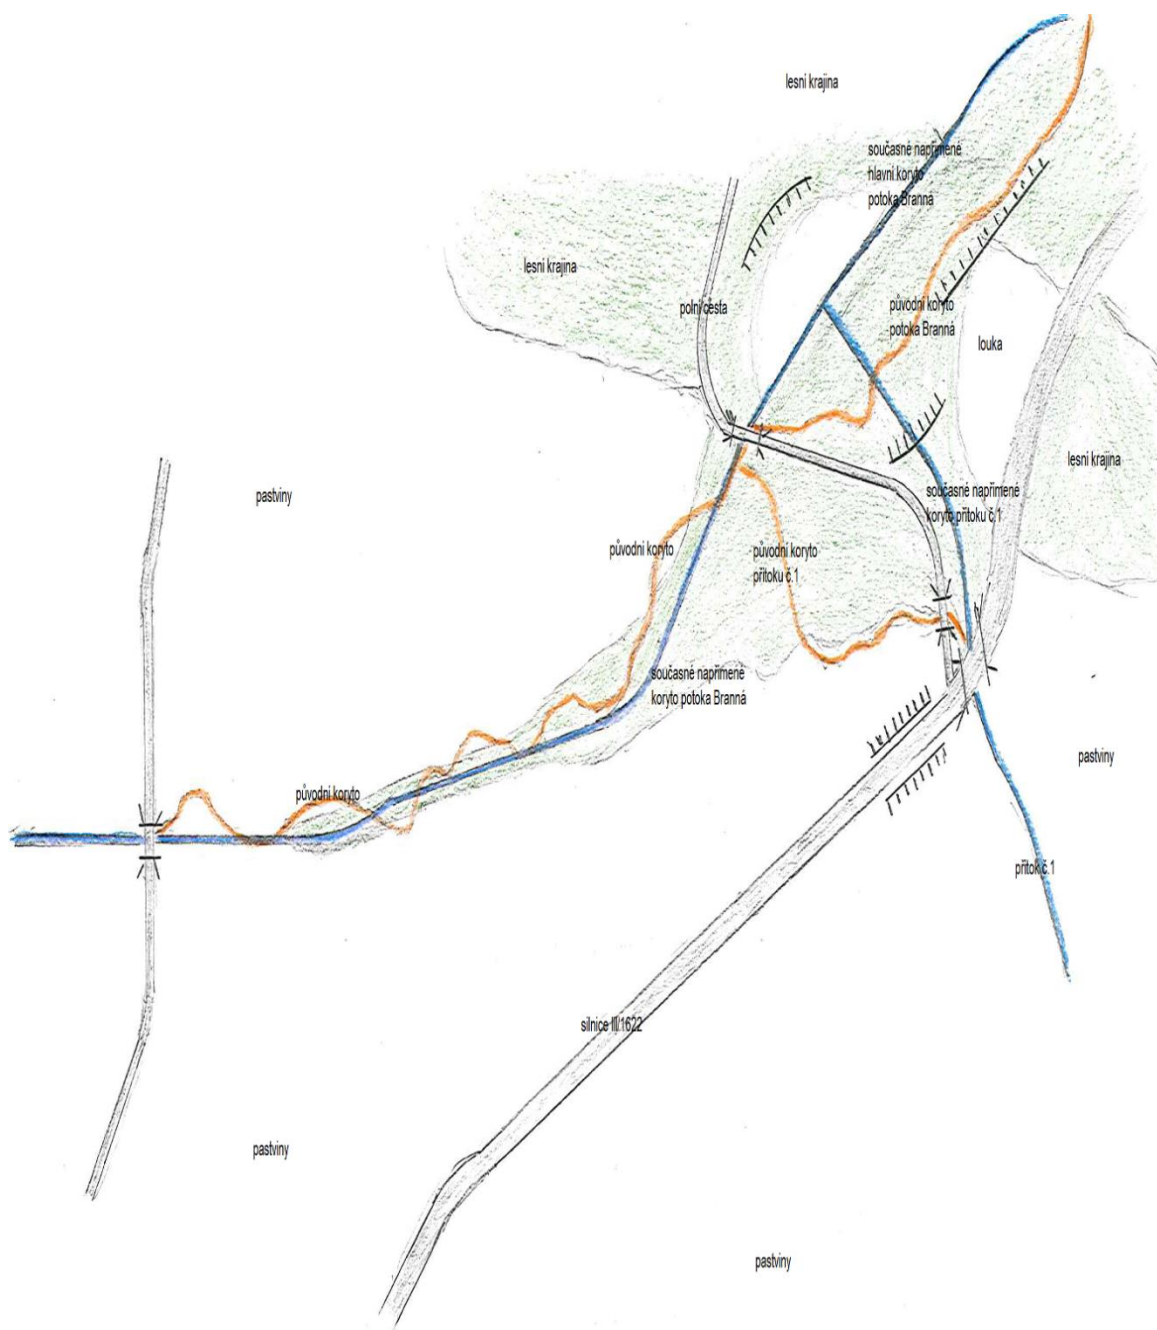
Obr. č. 87 – Celková situace řešeného úseku č. I – trasa současného a původního koryta - AUTOR PRÁCE 2014

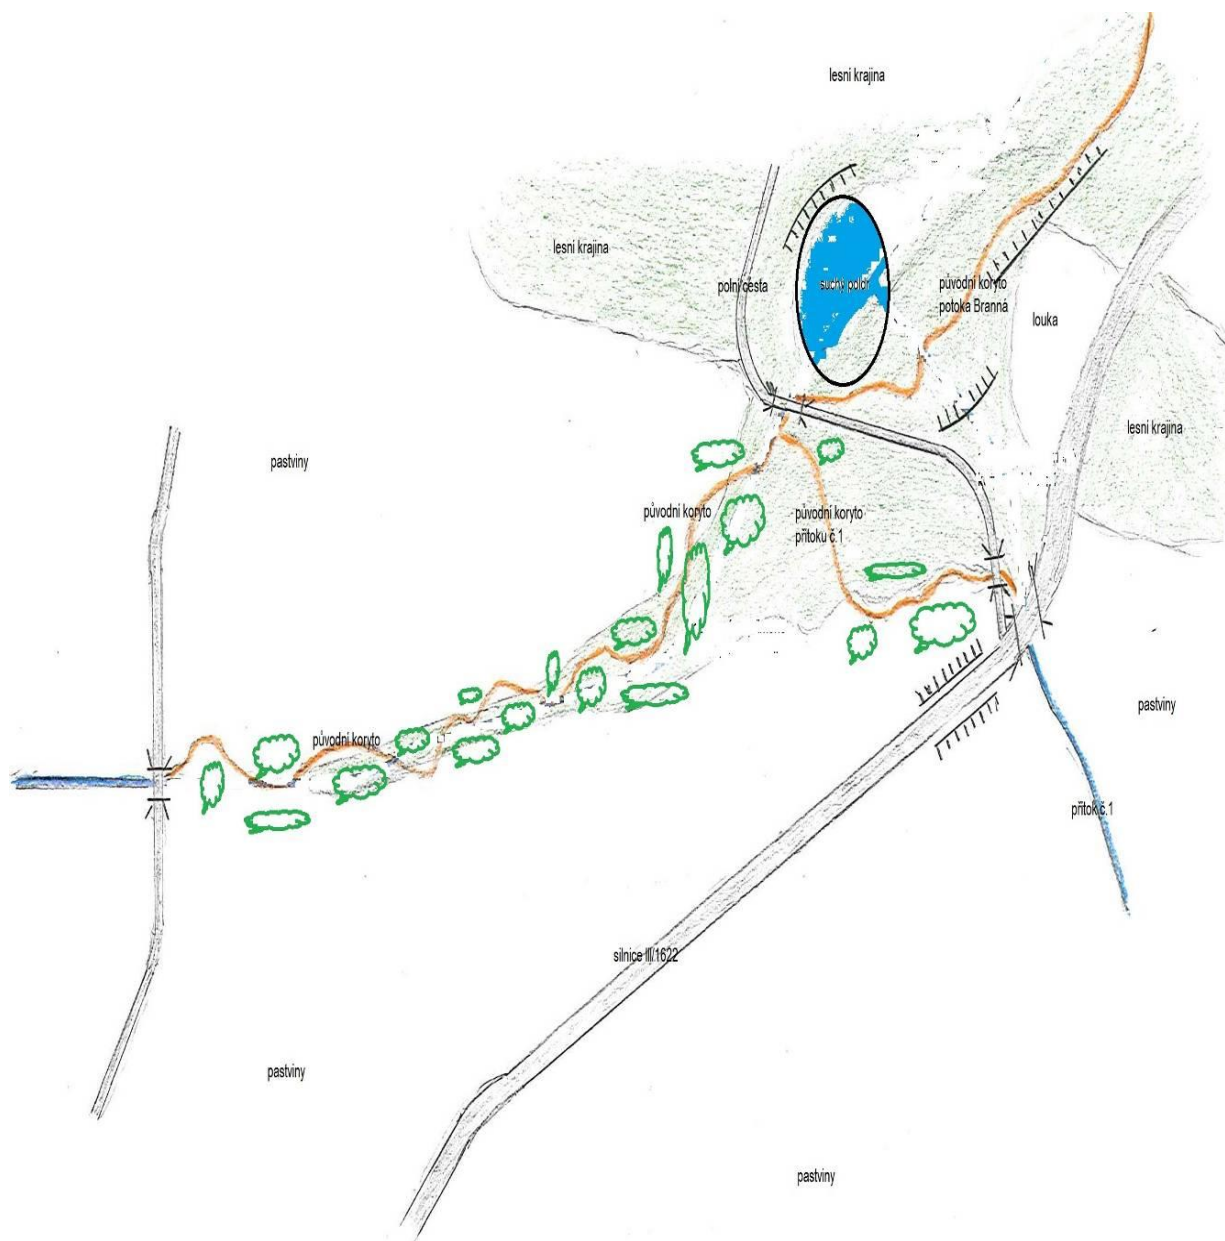
Obr. č. 91 – Suchý poldr – situace po revitalizaci – AUTOR PRÁCE 2014

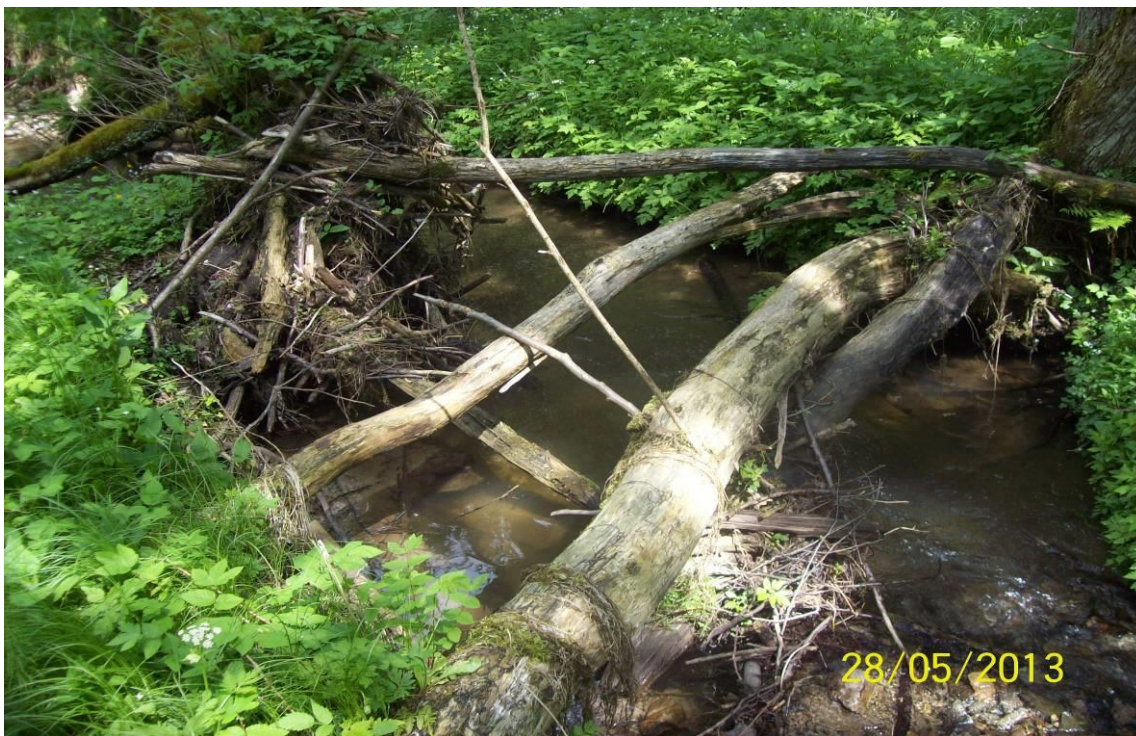
Obr. č. 92 – Napadané dřeviny – AUTOR PRÁCE 2013

V **opatření E/** jsou u přírodního toku v lesním porostu větší zásahy bezpředmětné, tok plní většinu krajině estetických a ekologických funkcí. Především se jedná o odstranění popadaných mohutných stromů, větví a náletových dřevin z koryta toku, neboť tvoří migrační překážky (obr. č. 92). Dále je nutné koryto vyčistit od splavených lidských odpadků. Umělé zalesnění je v této trase bezpředmětné, přirozená sukcese zvýší koeficient ekologické stability krajiny. Odstraněné popadané dřeviny navrhuji ručně přemístit (navržit) vždy cca po 50 m od

sebe na hranu okolních svahů lesní krajiny, čímž vytvoříme další přirozené živočišné úkryty v krajině.

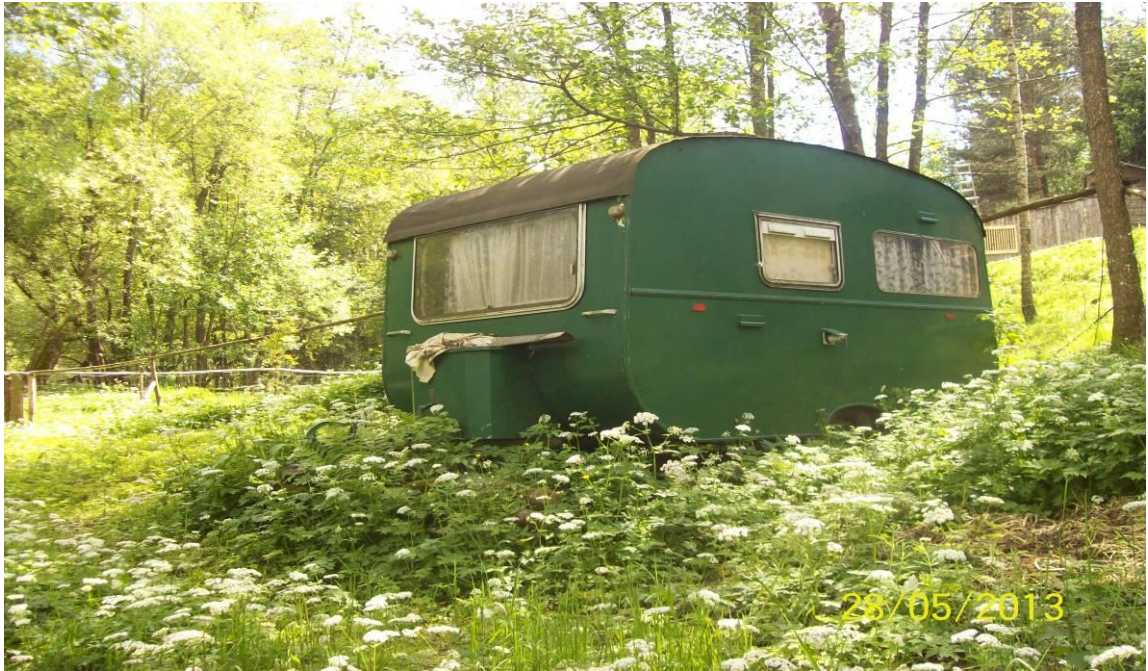
Obr. č. 93 – Nepovolený obytný přívěs – AUTOR PRÁCE 2013

**Opatření F/** spočívá v odstranění drobných nepovolených staveb pod osadou „U soutoku“. Především se jedná o odstranění obytného přívěsu, umístěného těsně u koryta potoka Branná (obr. č. 93), dále suchého WC „latríny“ (obr. č. 19) a nepovolené elektrické silnoproudé přípojky (obr. č. 20), která křížuje po povrchu dno koryta potoka Branná.

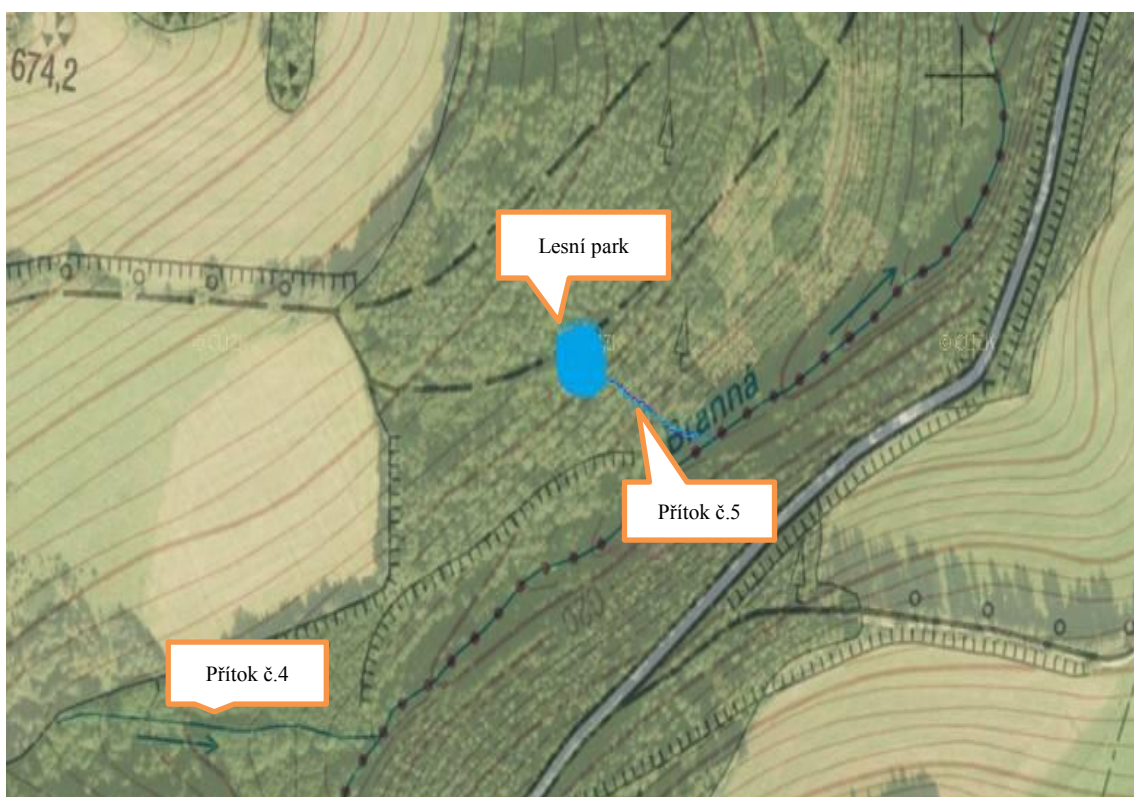
Obr. č. 97 – Situace s umístěním lesního parku - topografická mapa současnosti

Pro zvýšení biodiverzity v řešeném území navrhuji provést **opatření CH/**, jehož cílem je vybudování přírodního parku, jenž bude tvořit cca 1 ha rozlehlý mokřad u přítoku č. 5 (obr. č. 97).

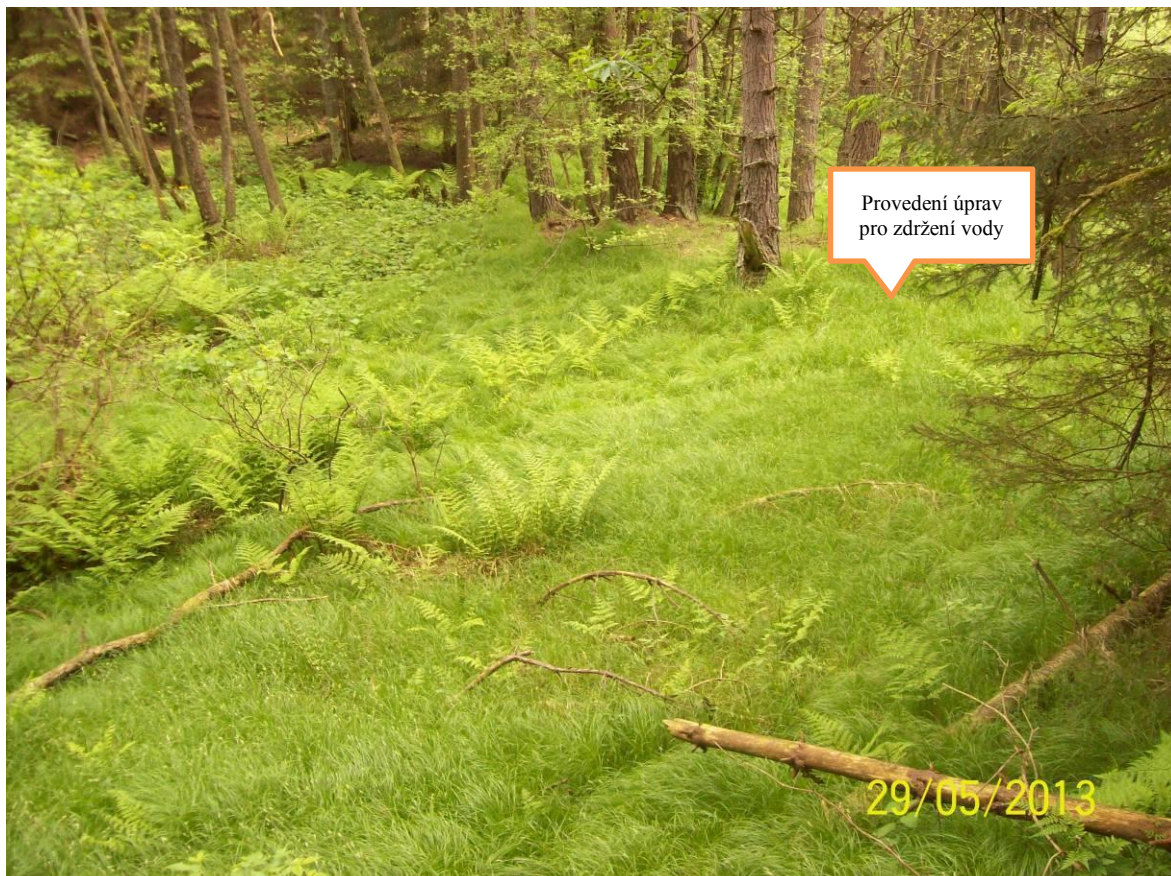
Obr. č. 98 – Pohled pod mokřadem – AUTOR PRÁCE 2013

Vzhledem k jedinečnosti tohoto území navrhuji provést pouze drobný zásah do terénu, spočívající v zadržení vody v řešeném území. Jedná se o provedení přirozené překážky na odtoku například z navedení kameniva různých frakcí smíšené s popadanými kmeny stromů a tím bude zvýšena hladina zadržující vody v krajině cca o 15 - 20 cm. Velikost návozu tohoto materiálu je cca 2 x 2 m (obr. č. 98). Přeliv mokřadu bude přirozený přes hranu svahu (obr. č. 99).

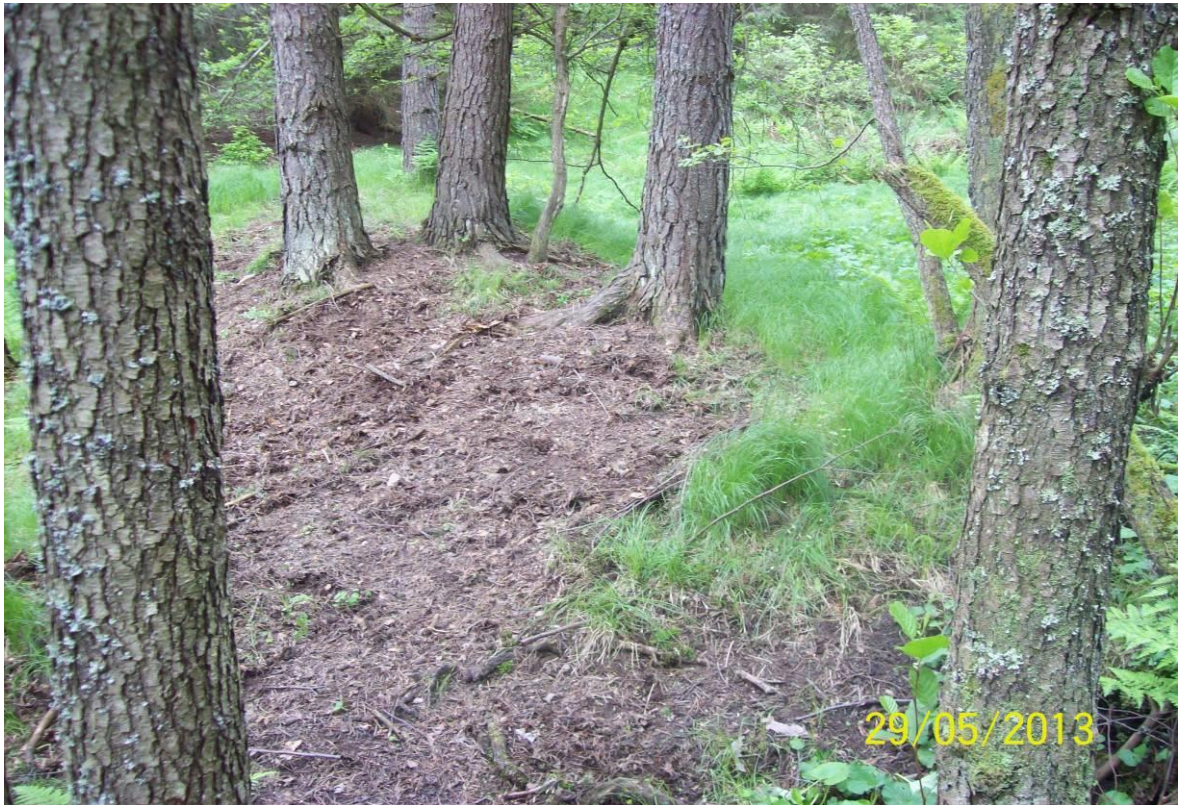
Obr. č. 99 – Pohled na stávající přirozenou hráz mokřadu – AUTOR PRÁCE 2013

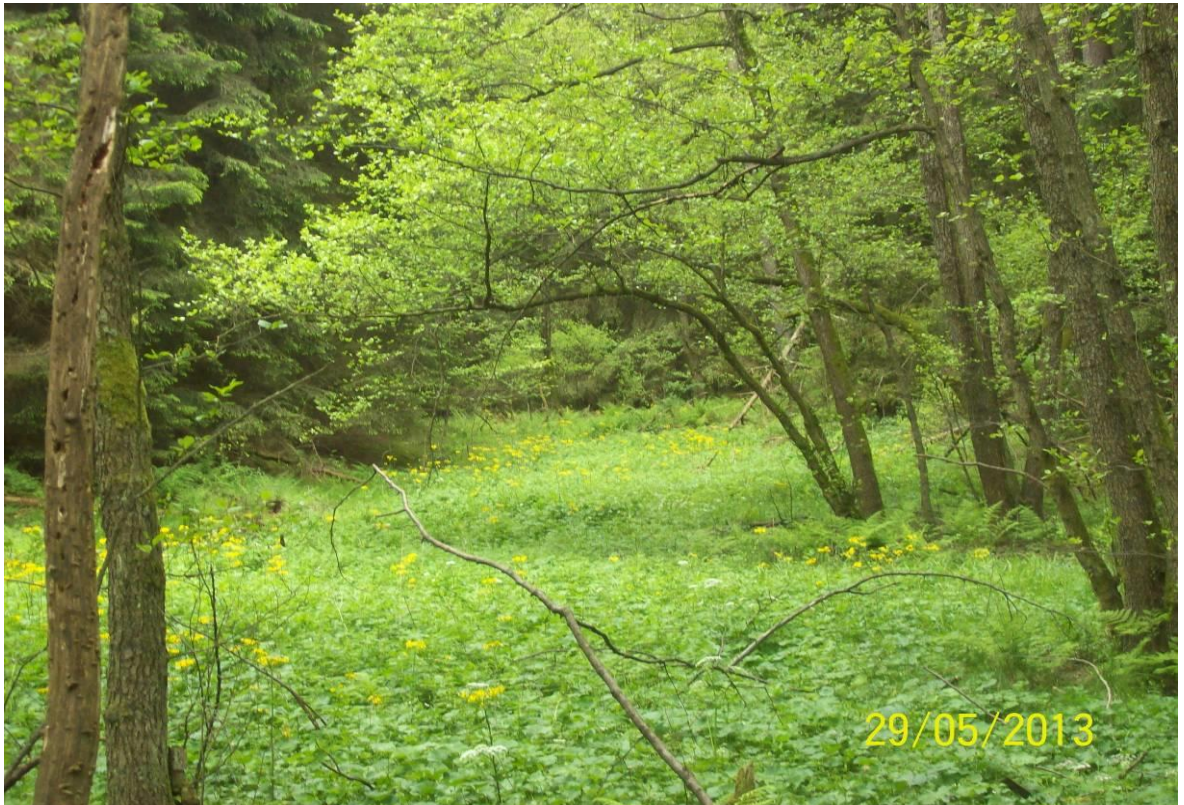
Obr. č. 100 – Celkový pohled mokřadu – AUTOR PRÁCE 2013

Uvnitř mokřadu, budoucího parku, navrhuji osadit typizovanou budku pro kachnu divokou (*Anas platyrhynchos*). V těsném okolí mokřadu v přilehlých lesích navrhuji rozmístit různé druhy ptačích budek pro přirozené hnízdiště zpěvných ptáků. Z hlediska zvýšení biodiverzity mokřadní květeny navrhuji lokálně osázet Rákos obecný (*Phragmites australis*). Dá se předpokládat, že tím dojde i k přirozené biodiverzitě batrachofauny. Obrázek č. 100 znázorňuje celkový pohled od přirozené hráze budoucího mokřadu, lesního parku.

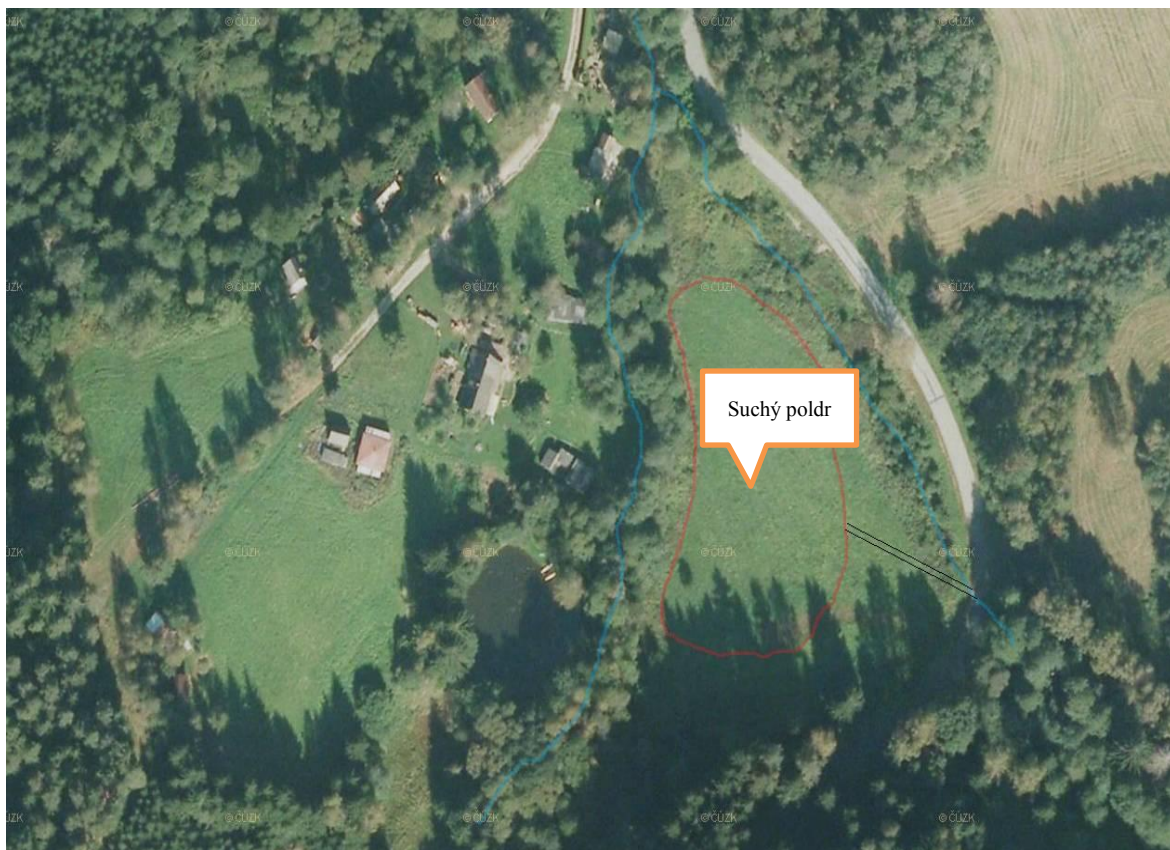
Obr. č. 101 – Umístění suchého poldru – ortofoto

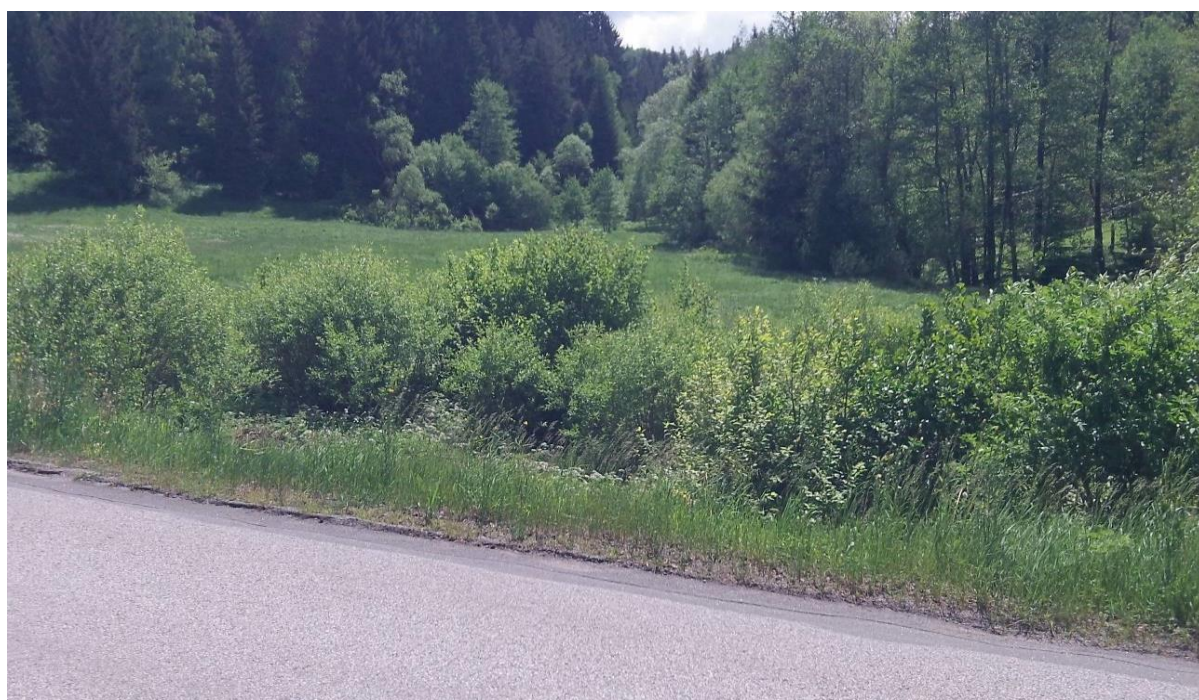
Obr. č. 102 – Celkový pohled – možnost suchého poldru – AUTOR PRÁCE 2013

V **opatření J/** navrhuji vybudovat nové inundačního území v podobě suchého poldru, který by při zvýšeném povodňovém průtoku akumuloval vody z přítoku č. 6 pod osadou „U soutoku“ (obr. č. 101 a č. 102). Tímto krokem nebude zvýšená povodňová vlna působit na dolním toku značné škody. V poldru také budou sedimentovat splavené částice a tak bude dolní tok uchráněn před zanášením. Plochu poldru navrhuji ponechat jako mokřad. V řešeném území bude odtěžena stávající zemina do hloubky 1m. Odtěžená zemina může být použita pro terénní úpravy hráze poldru.

Suchý poldr bude v podstatě vybudován jako vyhloubená jáma s přirozeným celoplošným přelivem. Hráz poldru bude podél koryta potoka Branná zpevněna sypaným kamenivem frakce větší jak 600 mm s navezením stálé nepropustné hlinitopísčité zeminy s minimální organickou hmotou (max. do 5% hm.) K suchému poldru bude od silničního propustku vyhloubena v přirozeném terénu mělká stoka o hloubce 30 cm od rostlého terénu a 80 cm šířce, která bude sloužit jako přítok při zvýšeném průtoku povodňové povrchové vody.
