JIHOČESKÁ UNIVERZITA V ČESKÝCH
BUDĚJOVICÍCH
ZEMĚDĚLSKÁ FAKULTA

DIPLOMOVÁ PRÁCE
Studie revitalizace toku

Autor: Bc. Jiří Kučera

České Budějovice, duben 2014

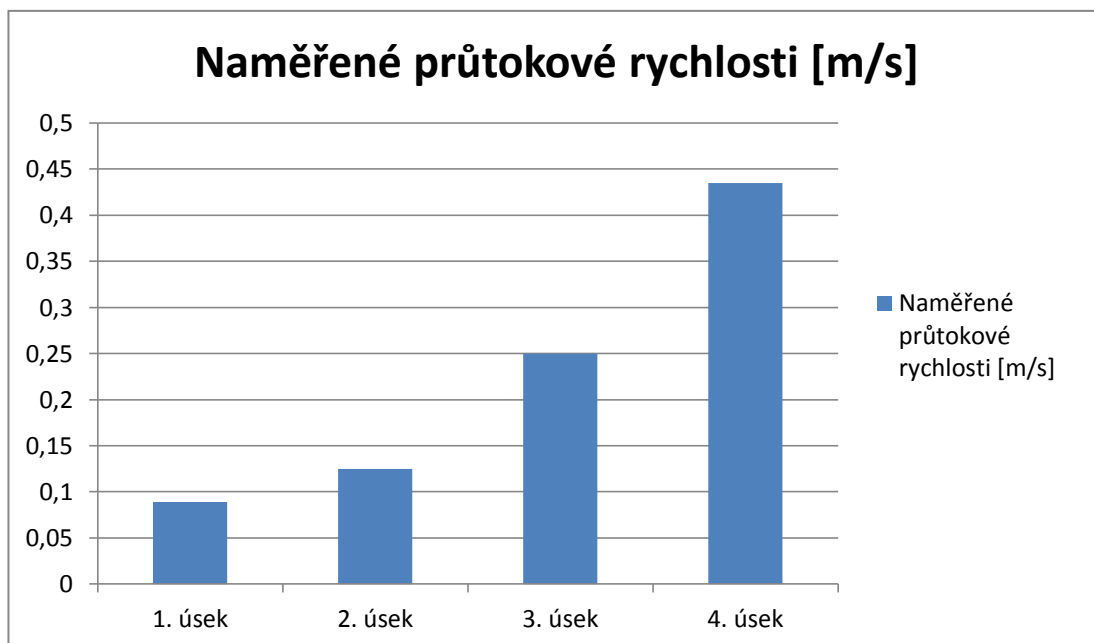
Graf č. 1 – naměřené hodnoty průtokových rychlostí v korytě

Pro lepší představu rozdílů rychlosti proudění přikládám graf s jednotlivými hodnotami.

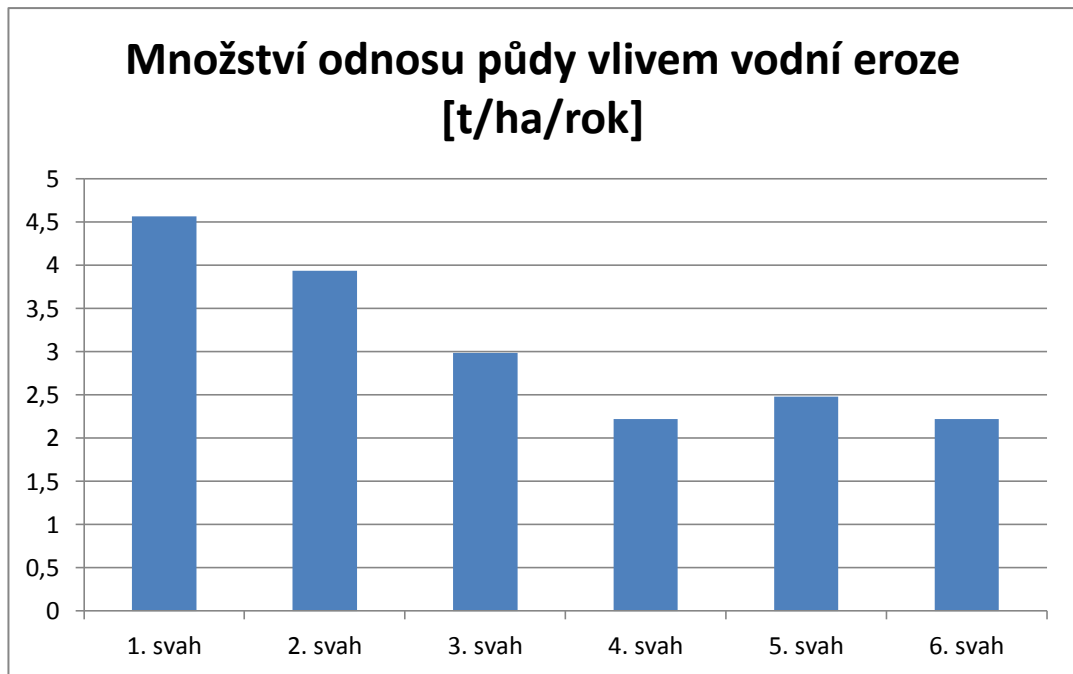
Graf č. 2 – odnos půdy vlivem vodní eroze na sledovaných svazích

U svahů 2 - 6 je odnos půdy z pozemků nižší než 4 t/ha/rok, a proto není potřeba na těchto pozemcích navrhovat žádná protierozní opatření.

Pro lepší představu výše jednotlivých odnosů půdy ze zkoumaných svahů jsou všechny hodnoty vyneseny do grafu (graf č. 2).

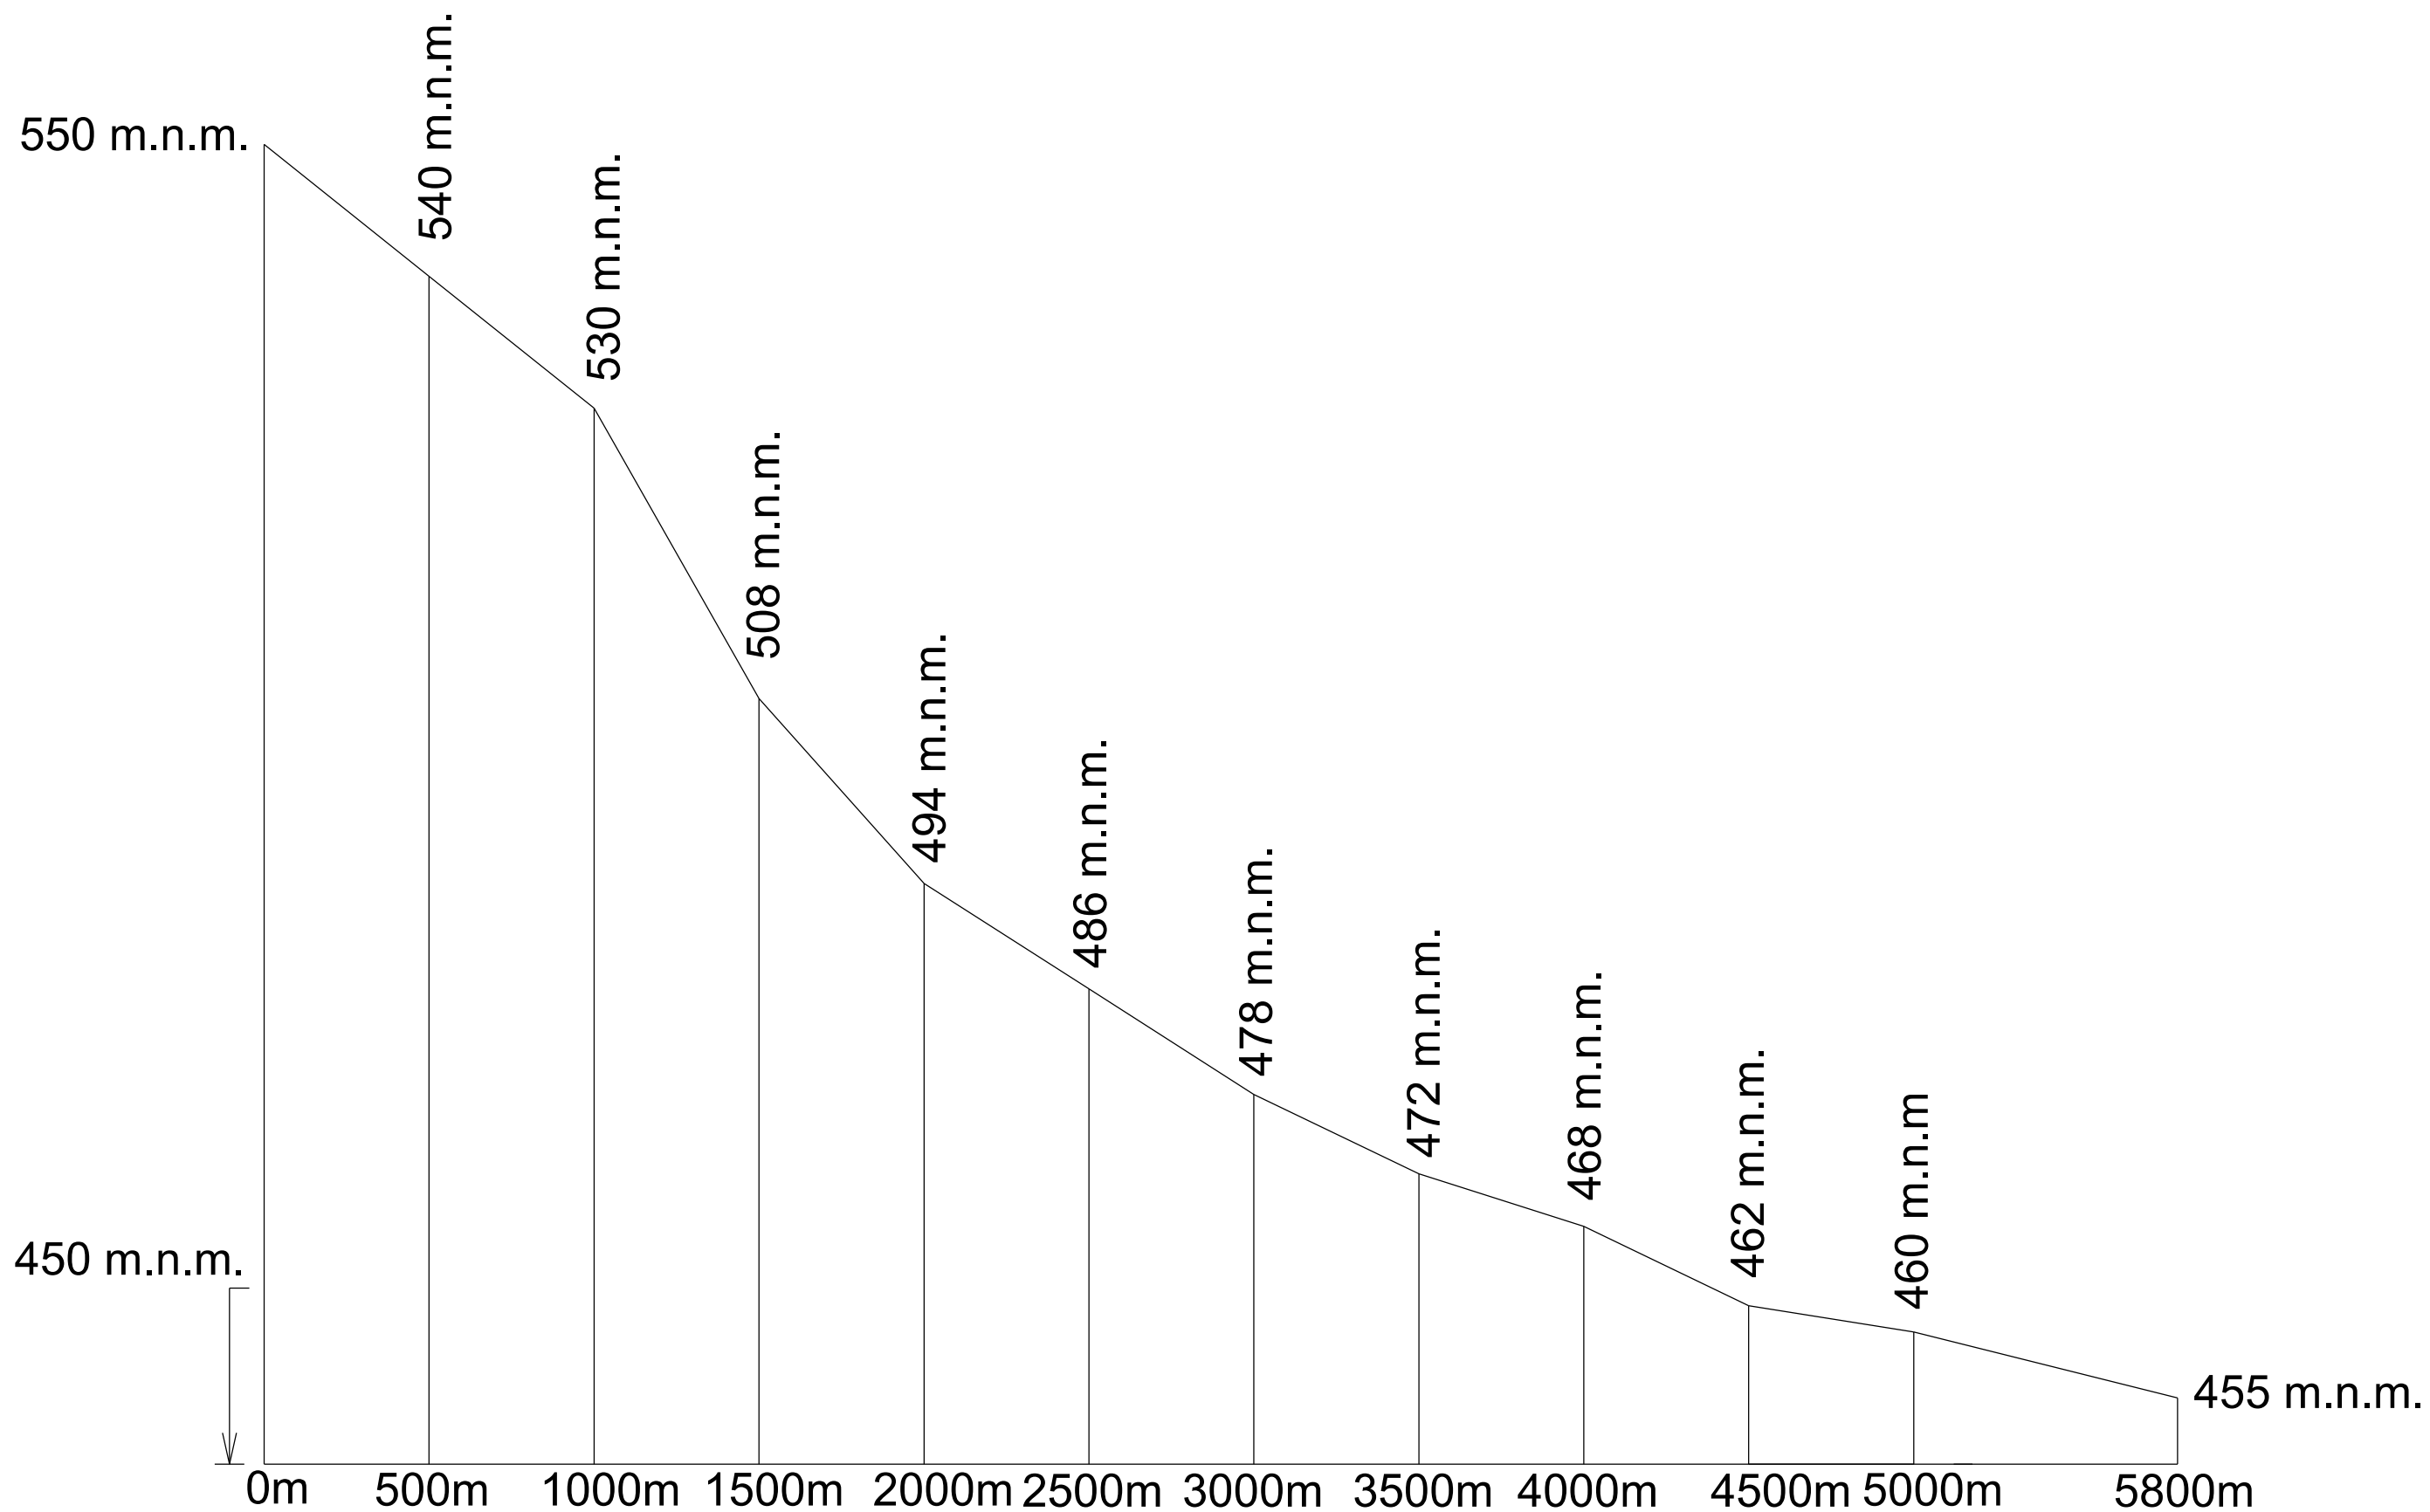
Příloha č.1 - Podélný profil toku

měřítko: 1:40000/1000

Podélný výškový profil byl vypracován podle výškopisného mapového podkladu získaného na webových stránkách veřejné výzkumné instituce výzkumného vodohospodářského ústavu T. G. Masaryka. Pomocí nástroje na měření vzdálenost, který je na tomto serveru také dostupný jako jedna z funkcí, byla změřena nejprve celková délka celého toku. Poté byly změřeny vzdálenosti mezi jednotlivými vrstevnicemi. Z této výškopisné mapy byla vyčtena maximální nadmožská výška celého povodí i nejnižší výškový bod. Větší pozornost byla věnována bezprostřednímu okolí Lišovského potoka.

Následně naměřené a zaznamenané hodnoty byly použity pro vyhotovení podélného výškového profilu toku v programu MicroStation PowerDraft V8i For Academic Use (verze pro nekomerční akademické použití), který je na serveru vývojářů (www.bentley.com) pro tyto účely zdarma dostupný.

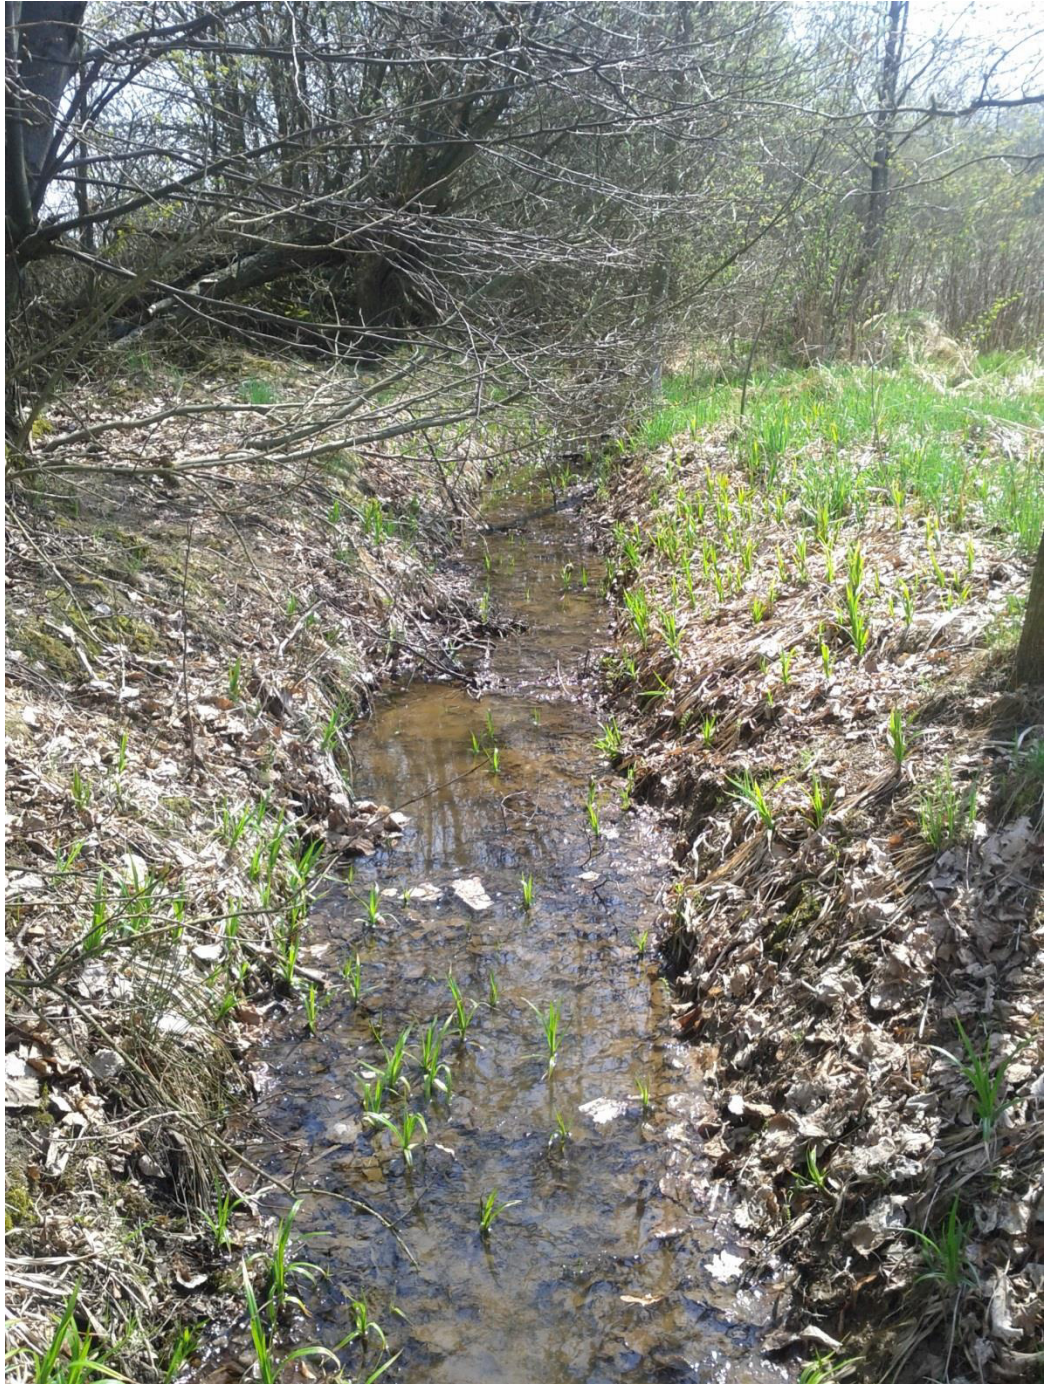
Foto č. 4 – Stav koryta toku v 1. vymezeném úseku

V tomto úseku je koryto zpevněno jen posledních 100 metrů. Zbytek toku až k prameništi z rybníka Čekal není nijak opevněn technickou úpravou koryta. Je zde vidět, že koryto je ještě před tím, než začne procházet městem Lišov neudržované. Na některých místech je dokonce zarostlé hustou vegetací a není díky tomu ani přístupné.

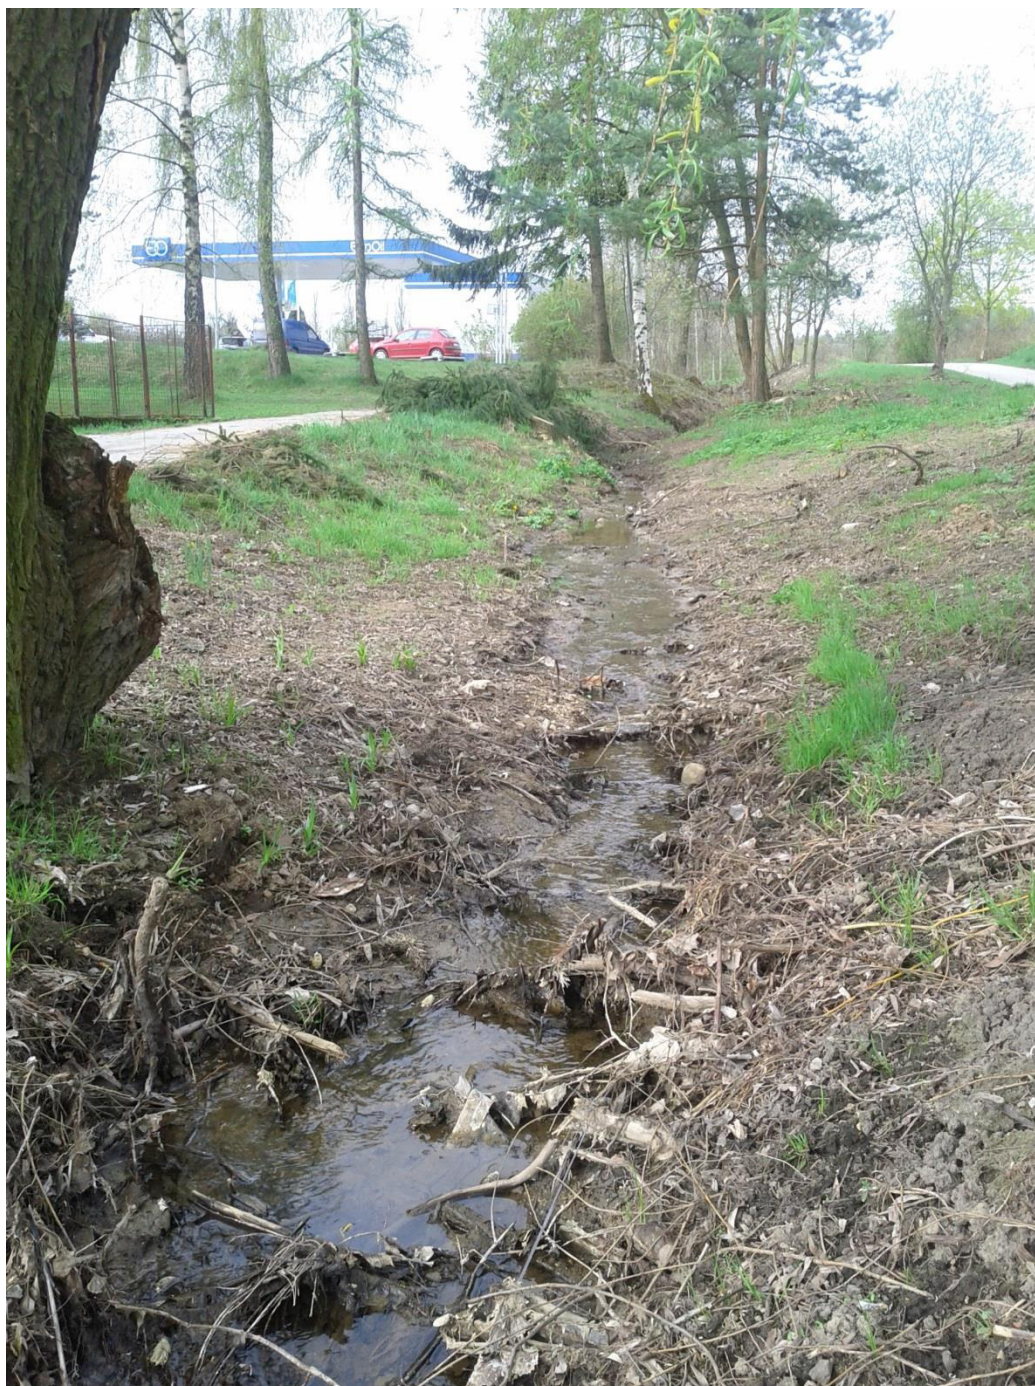
Foto č. 5 – Neupravené koryto toku ke konci 1. úseku na začátku města Lišov u benzínové stanice

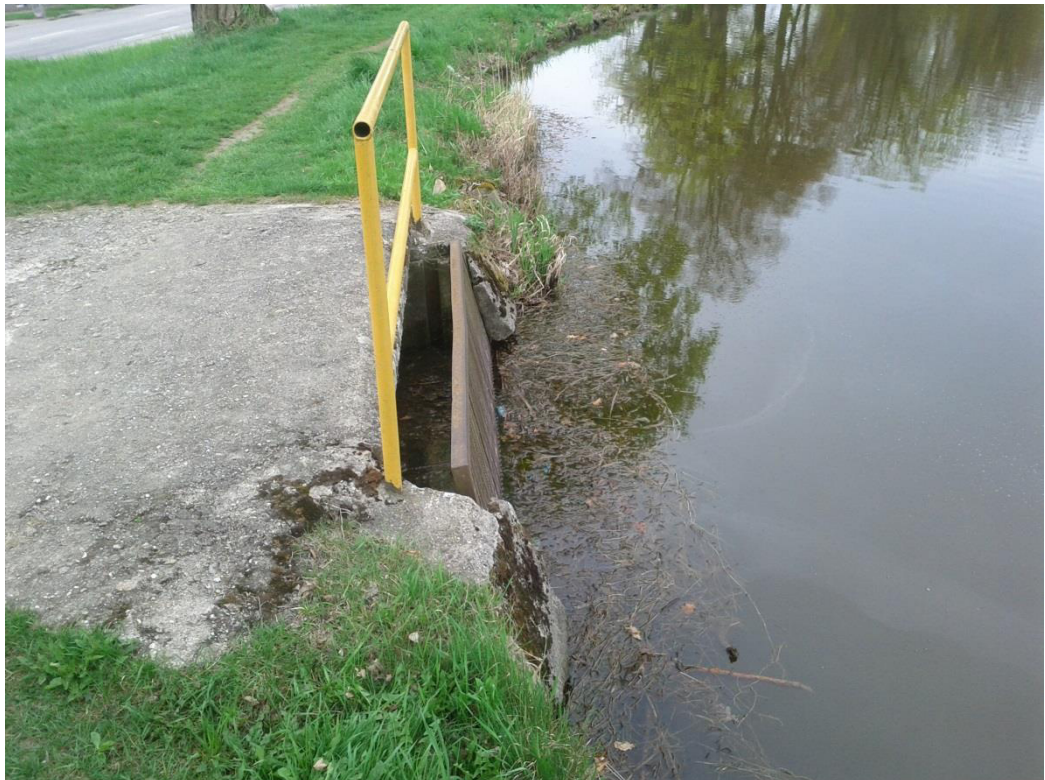
Foto č. 8 – Česle na Horním rybníce

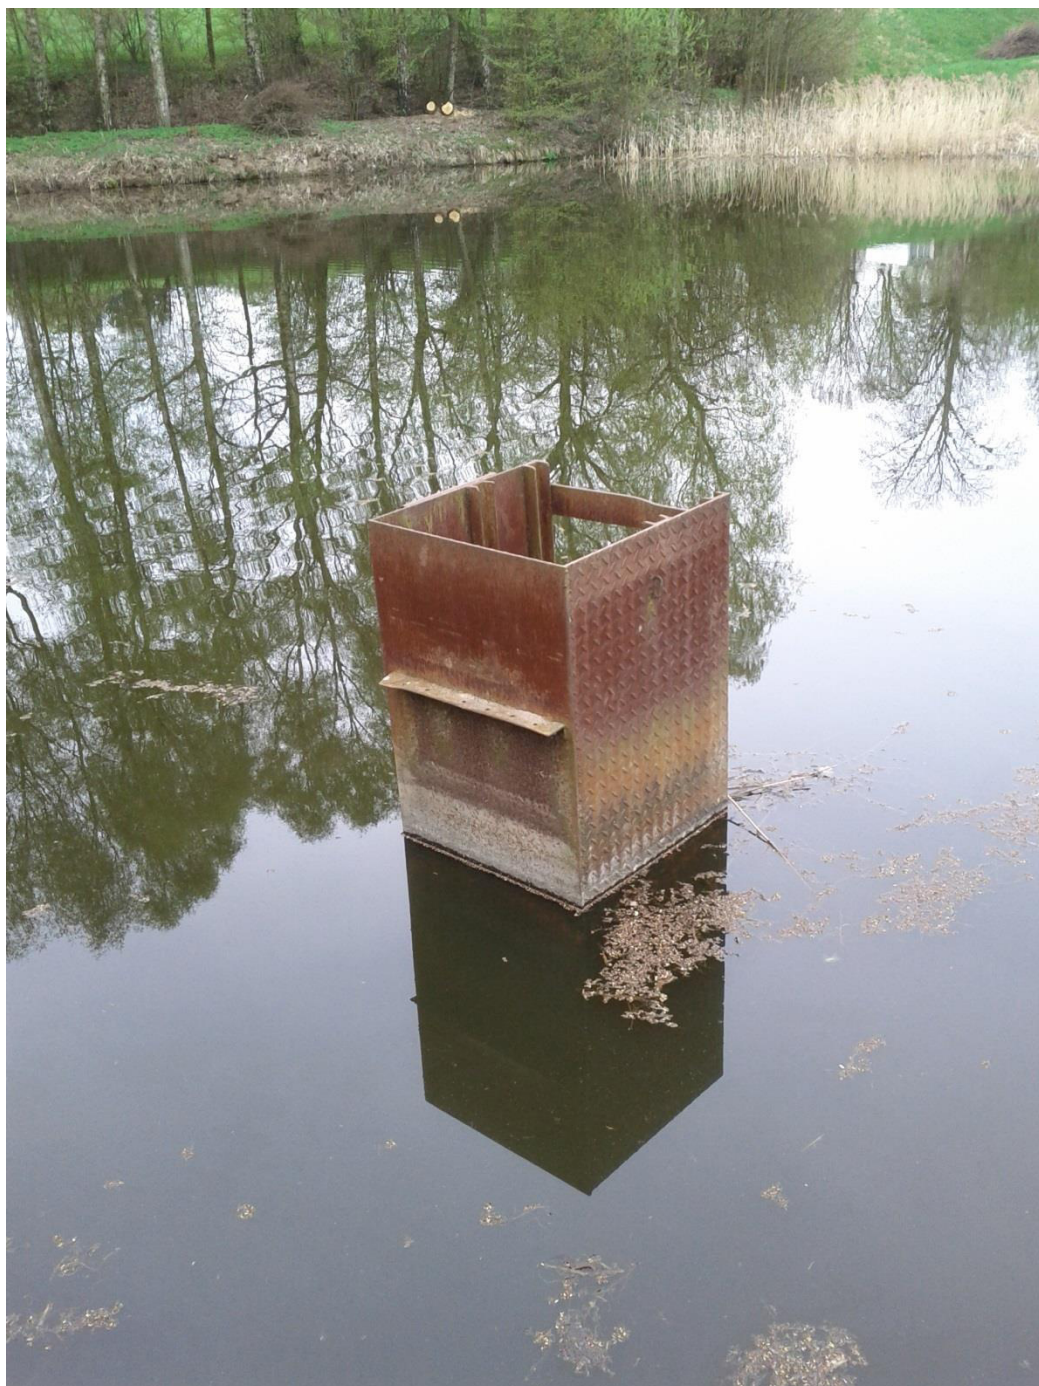
Foto č. 10 – Kovový požerák Čížkovského rybníka

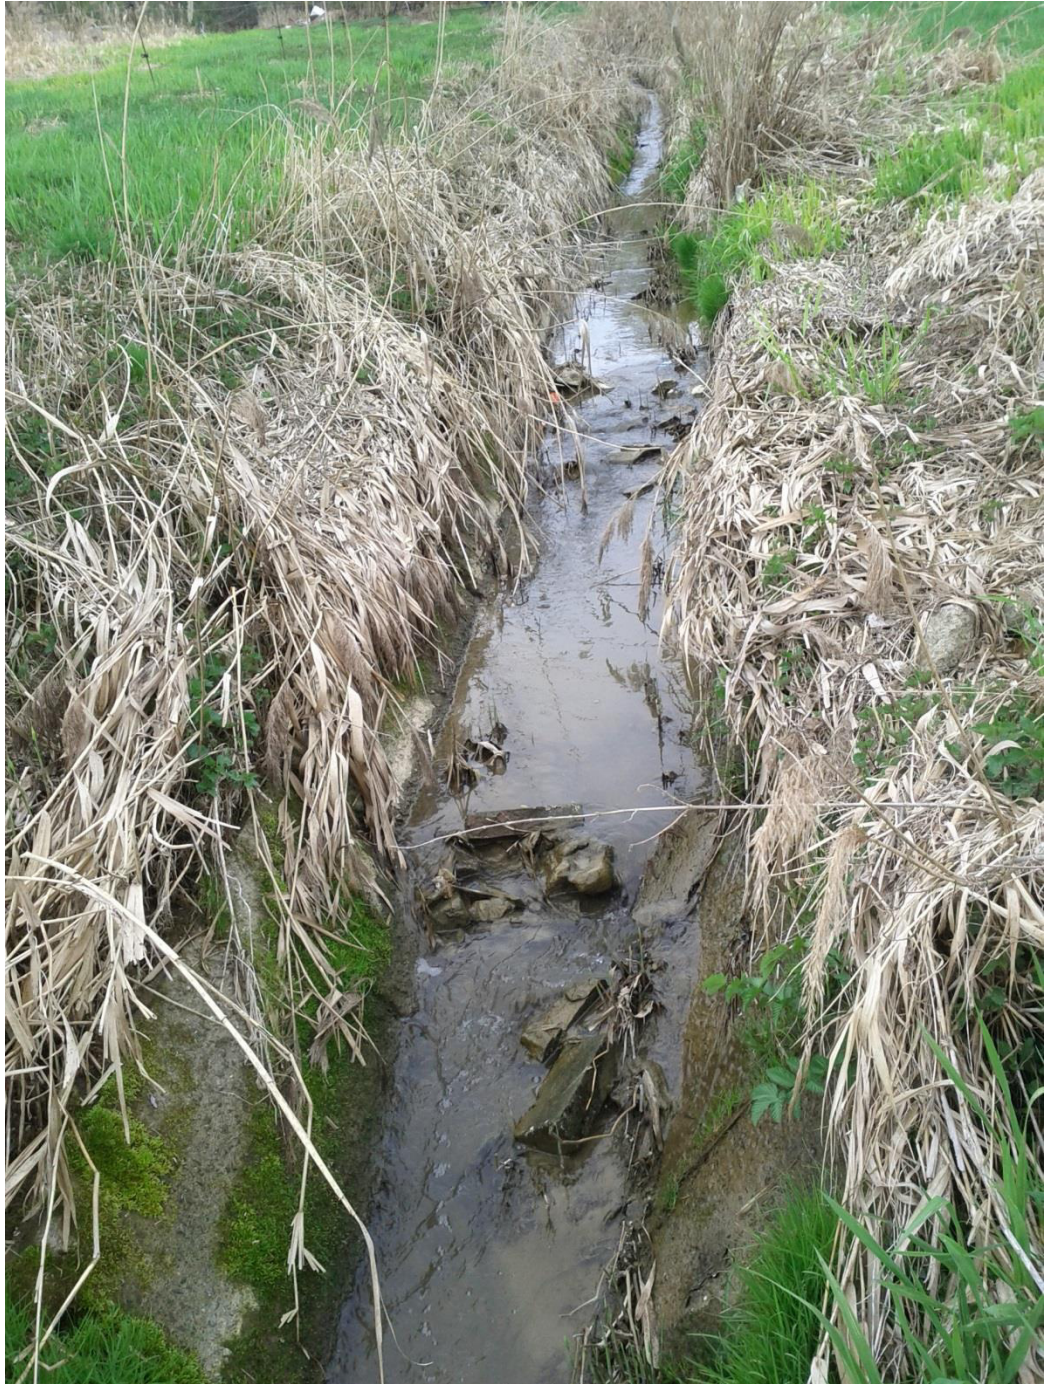
Foto č. 11 – Stav koryta Lišovského potoka ve 3. úseku pod soukromými zahradami (foceno směrem ke 2. vymezenému úseku)

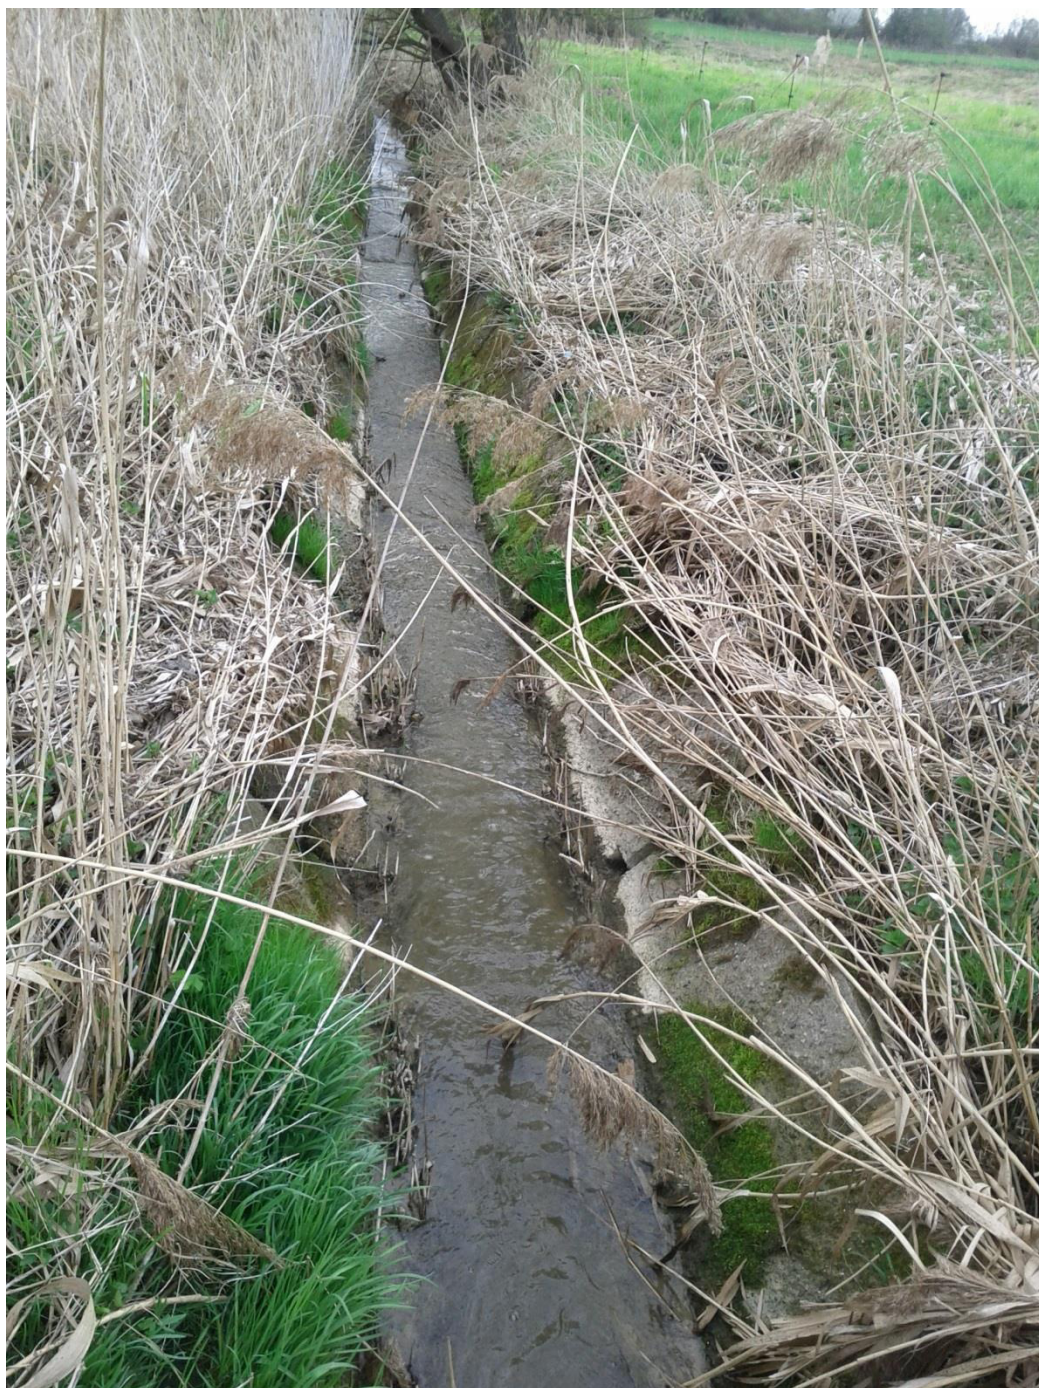
Foto č. 12 - Stav koryta Lišovského potoka ve 3. úseku pod soukromými zahradami (foceno směrem k 4. vymezenému úseku)

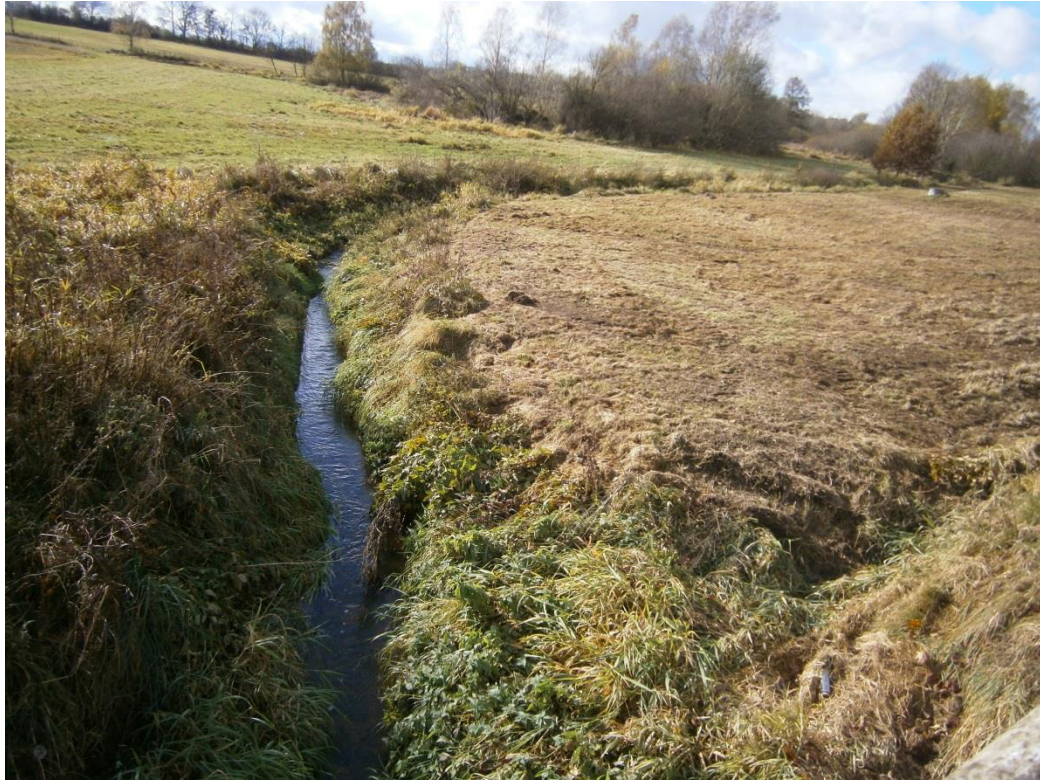
Foto č. 13 – Pohled na stav koryta Lišovského potoka na začátku 4. úseku

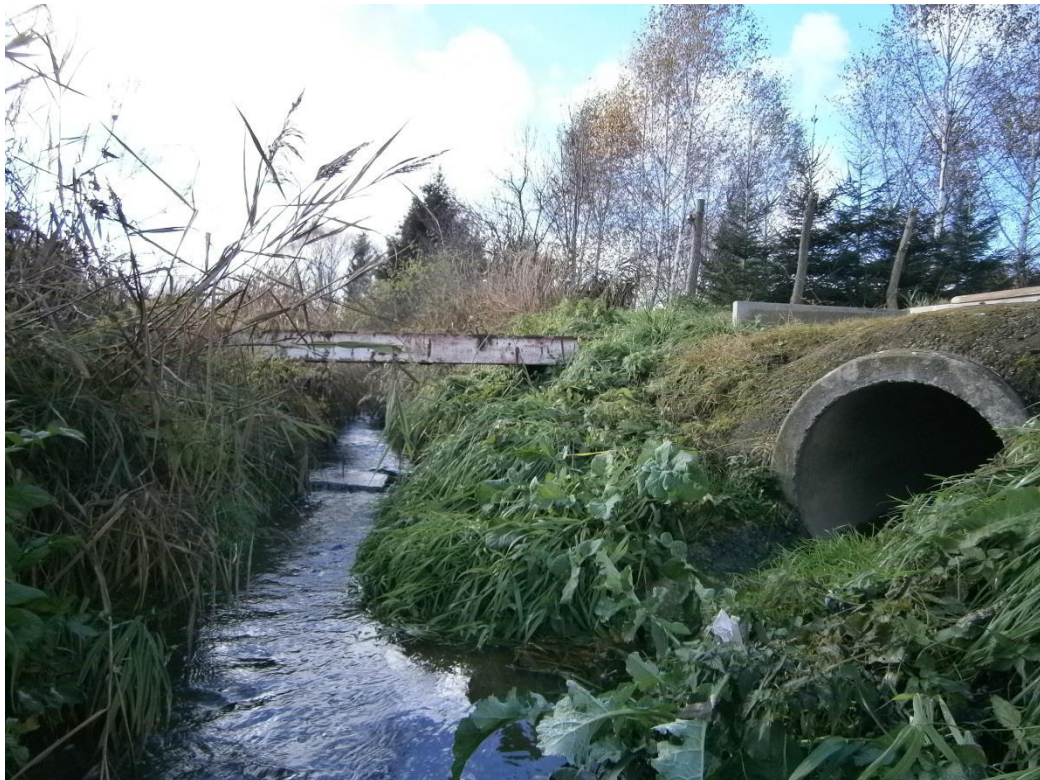
Foto č. 14 – Odvodňovací stoka ve 4. úseku pod městem Lišov

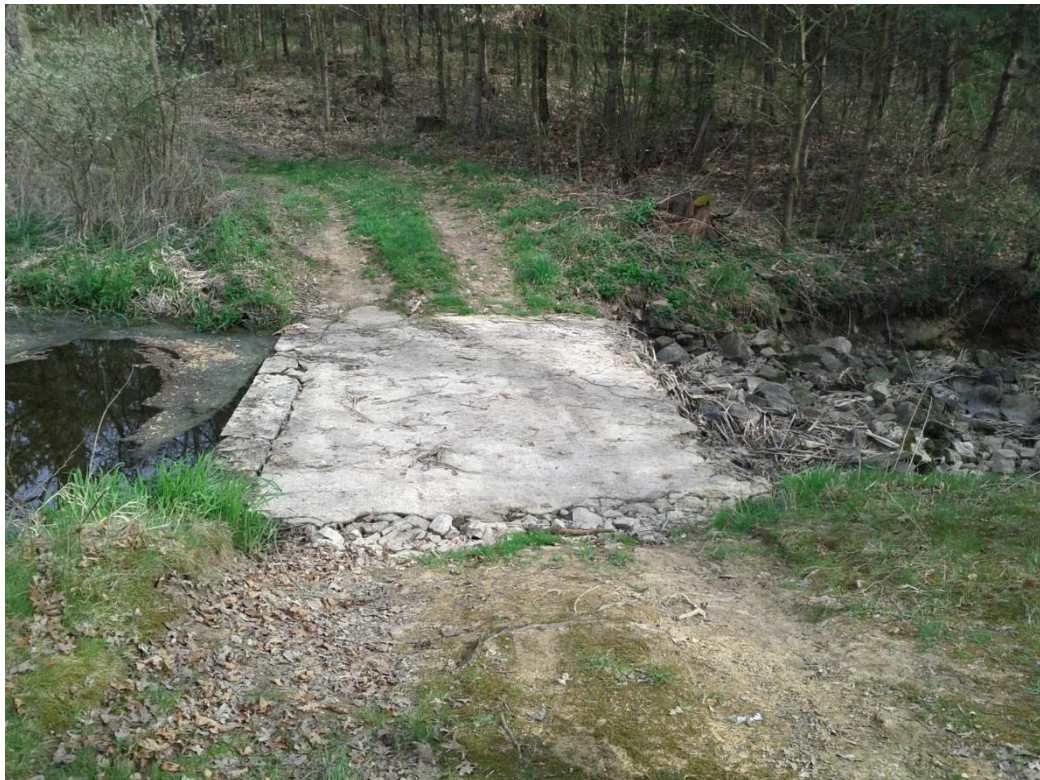
Foto č. 20 – Bezpečnostní přepad na hrázi Nového rybníka u Lišova
