Jihočeská univerzita v Českých Budějovicích

Analýza povodňové situace 2002 na řece Lužnici – u obce Majdalena

Bakalářská práce

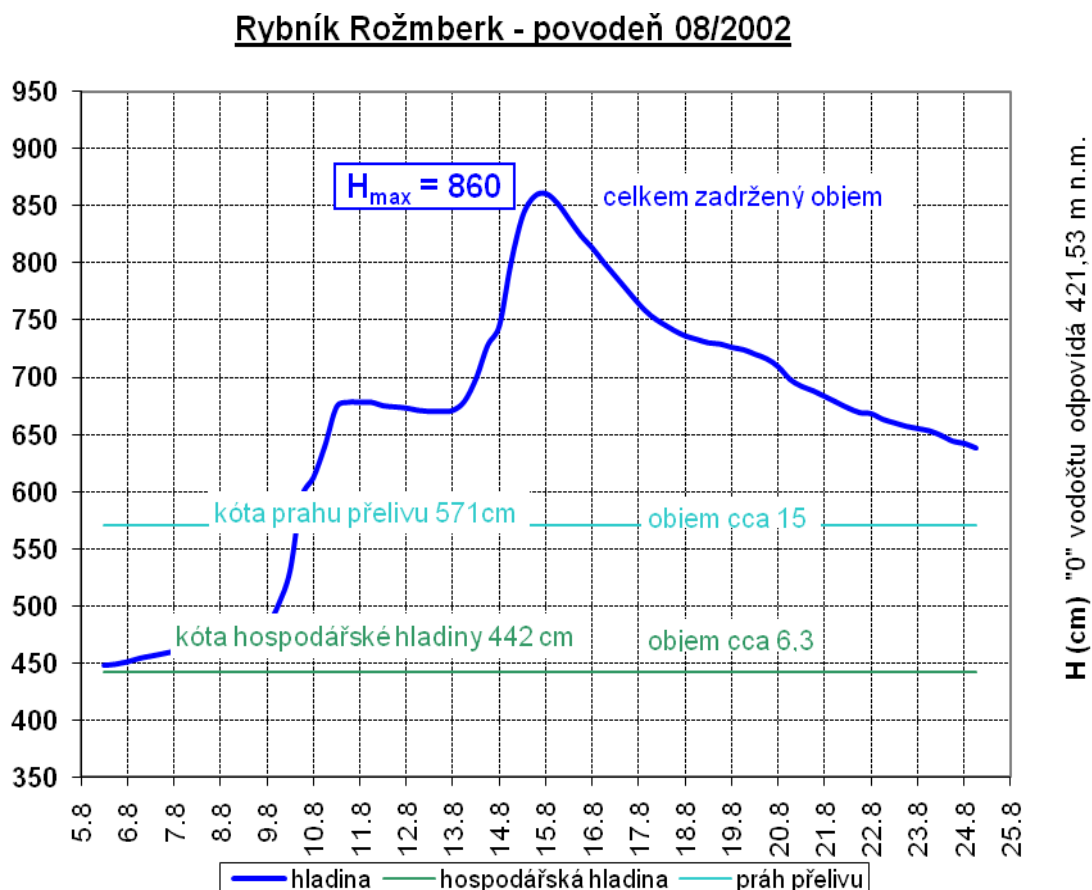
¹⁷Graf č. 2

Rožmberk byla věnována značná pozornost, lze výsledky shrnout jen do těchto závěrů:

- maximální hladina dosáhla nadmořské kóty 430,14 m n. m., tím byla úroveň hospodářské hladiny rybníku (425,95 m n. m.) překročena o 4,19 m,
- objem prostoru nad hospodářskou hladinou, který byl využit k retenci, je odhadován na cca 43 miliónů m³ (8,3 miliónů m³ po kótu hrany bezpečnostního nehrazeného přelivu 427,24 m. n. m. a cca 35 miliónů m³ v neovladatelném prostoru nad hranou přelivu),

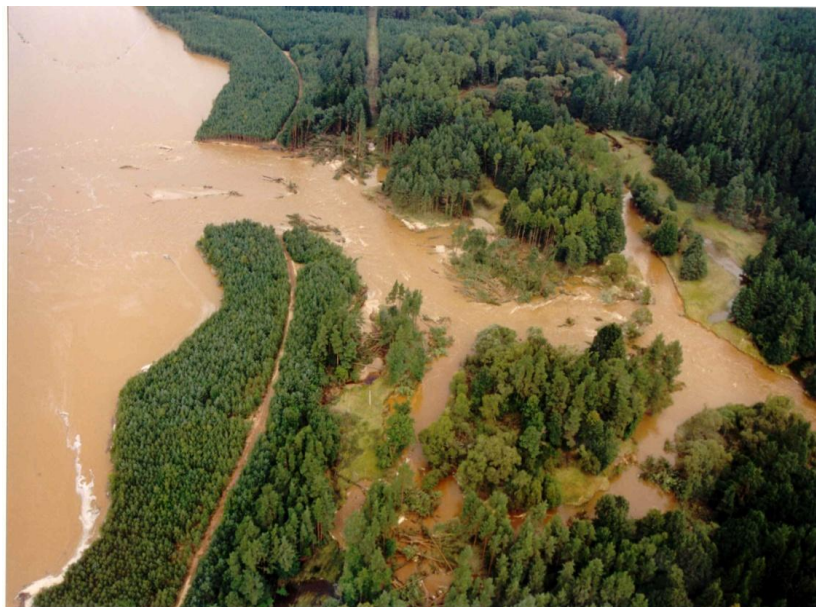
Příloha č. 2

³První průrva na severní straně pískovny z lužních lesů a z meandrů řeky Lužnice.

V obci Majdalena kromě zatopení objektů z rozlité řeky Lužnice došlo ke zničení a poškození nemovitostí a zařízení (příloha 4, 5) v důsledku protržení ochranné hráze pískovny Cep. Po vniknutí vody z Lužnice do pískovny (příloha 2, 3) a postupnému odtoku takto naakumulované vody zpět do inundačního prostoru řeky Lužnice byly obci Majdalena napáchány největší škody.

Objem povodňové vody zadrženy a po cca 10 hodinách uvolněný z pískovny při průvalu v severní části v ranních hodinách 14. srpna činil podle záznamů pracovníků firmy Hanson ČR, a.s. cca 3,5 mil. m³, během 6 hodin, což činí 163 m³.s⁻¹. Je zřejmé, že povodňovou vlnu v množství cca 300 m³.s⁻¹ retenční prostor pískovny v době kulminace (odpolední hodiny a večerní hodiny 13. 8. a noční hodiny 14. 8. povodňové vody) významně zpomalil a pozitivně zasáhl do průběhu povodně. V části Třeboň, Staré Hlíně a Nové Hlíně došlo k plošnému zatopení objektů jako důsledek rozlité rybníka Rožmberka. Extrémní odtok z rybníka, který nebylo možno ovlivnit (až 300 m³.s⁻¹) pak měl za příčinu zatopení částí obcí Lužnice, Klec, Lomnice nad Lužnicí a Ponědrážka.

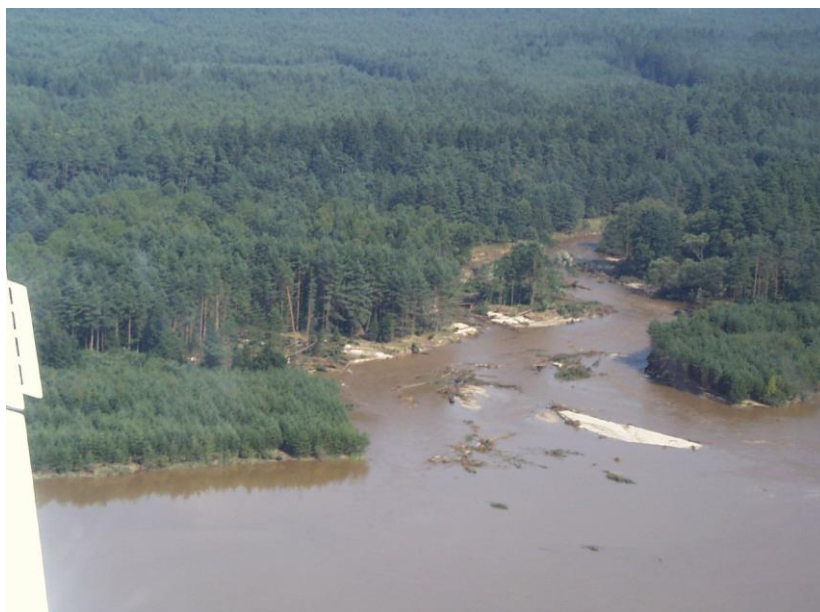
Příloha č. 3

³Pohled na průrvu směrem z pískovny do Lužnice.

Prostor průrvy z pískovny Cep by neměl být zastavován, navrhuje se zřízení přelivu, případně inundačního průchodu (mostku) pro odvedení velkých vod a zvýšení průtočnosti oblasti.

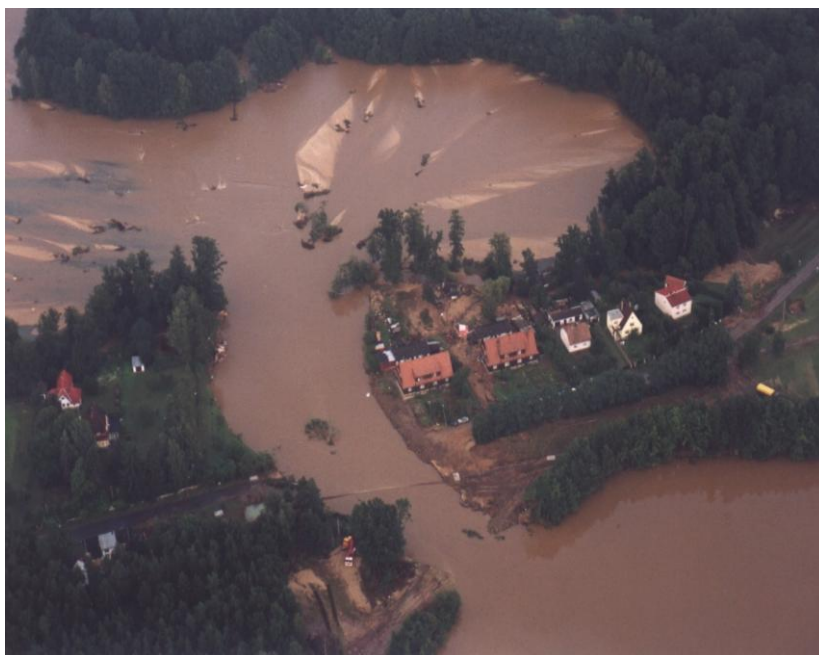
³Pohled na druhou průrvu do obce Majdalena.
(kapitola 1.3.4, 1.3.7)

Večer, v 19:00 hodin dochází k přelítí pískovny, voda zaplavuje silnici Majdalena – Suchdol nad Lužnicí, vtéká do prostoru manipulačního skladu dřeva, které rozplavuje po okolí, přelévá komunikaci Majdalena – Hamr, silnici II. třídy č. 153. V nočních hodinách pak postupnou erozí tuto komunikaci a terén ničí a vzniká průrva, kterou voda z pískovny odtéká na pozemky v okolí obce Majdalena (příloha 4, 5) a vrací se do řeky Lužnice. Současně se vznikem průrvy v ranních hodinách dochází ke zničení inženýrských sítí elektrické energie. Přerušena je rovněž Zlatá stoka. Šířka průrvy dosahuje asi 50 metrů. Jeden dům v Majdaleně byl odplaven a několik domů značně poškozeno podemletím základů.

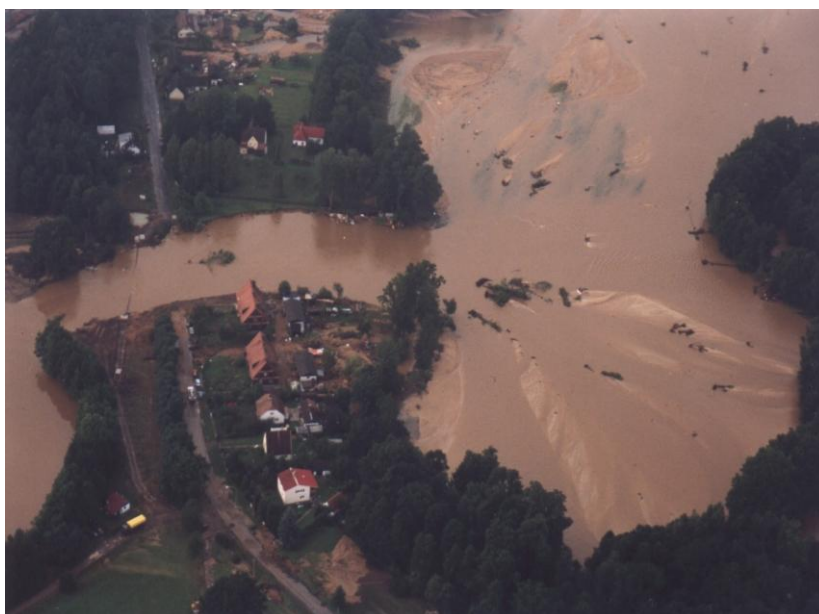
³Pohled na množství písku, který voda naplavovala do obce.
(kapitola 1.3.4, 1.3.7)
