**Jihočeská univerzita
Přírodovědecká fakulta
Katedra biologie ekosystémů**

Bakalářská práce

Sanace staré skládky Písek – Ptáčkovna

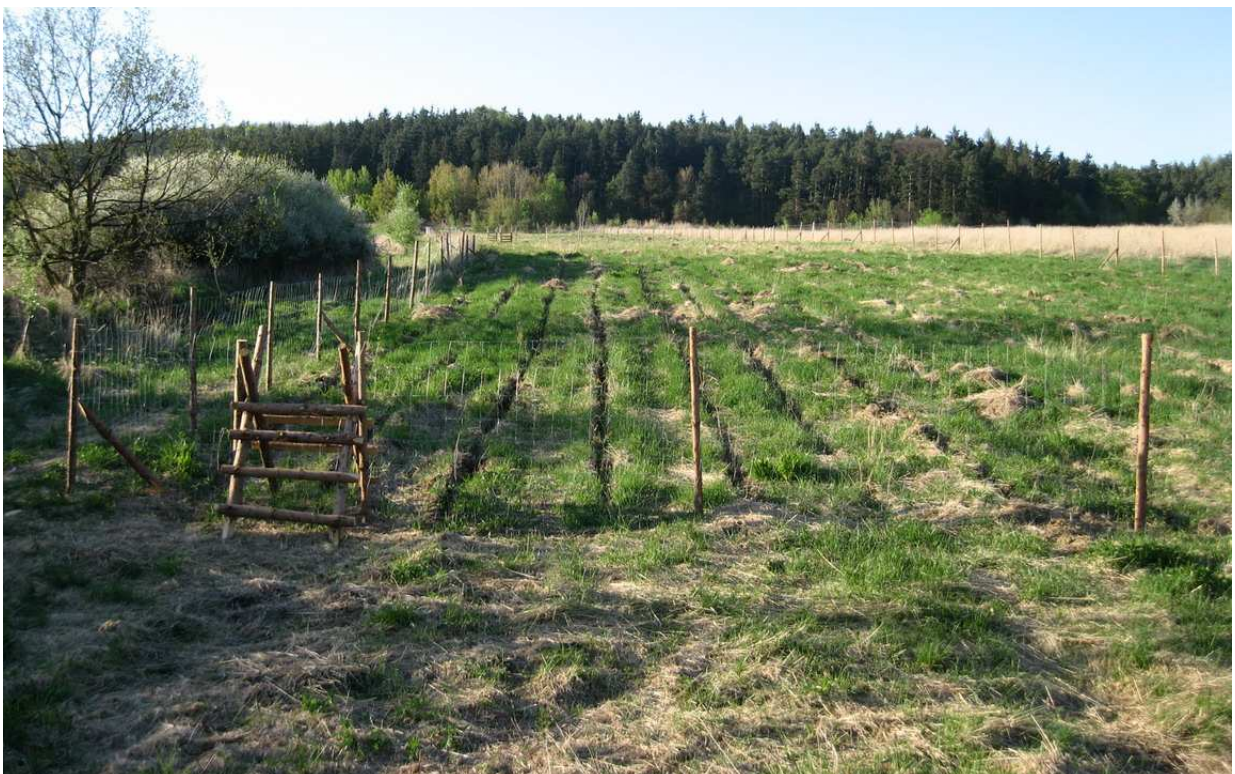
Obr. 12: Rekultivovaný povrch skládky po první fázi zalesnění (Foto autor, 21. 4. 2009)

Do dnešní doby (konec dubna 2009) proběhla výsadba západní clony (Obr. 12). Během letošního roku by mělo zalesnění pokračovat. Počítá se s 2 – 3 etapami. Plán bude upraven podle úspěšnosti přežití sazenic a od toho se odvíjející potřeby a intenzity následné péče o porost.
