Mortalita ptáků na elektrickém vedení v ČR

Hralová, N., 2012: Mortalita ptáků na elektrickém vedení v ČR. [Mortality of birds on power lines in the Czech republic. Bc. Thesis, in Czech.] – 42 p., Faculty of Science, University of South Bohemia, České Budějovice, Czech Republic.

Mortality of birds on power lines is a currently solved problem all over the world. This theses is focused on evaluation factors that influence probability of mortality, frequency of collisions and frequency of electrocution on power lines in the Czech republic.

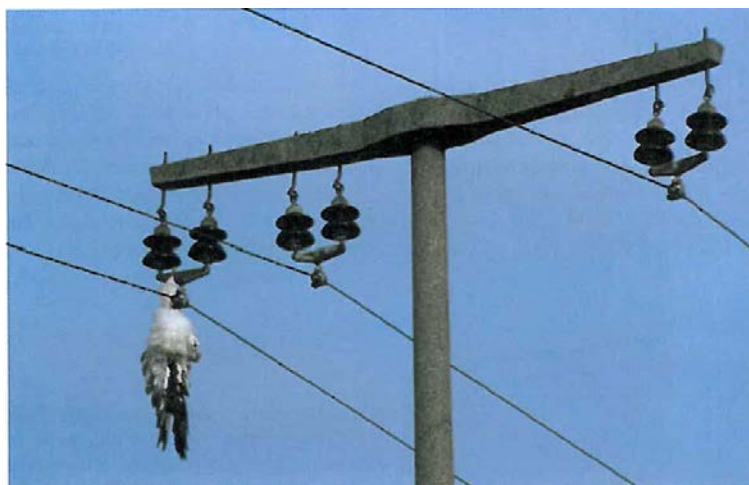
Obr. 3: Dravec usmrcený přenosem výboje přes trus (zdroj: Haas 2008, foto: G. Fiedler).

- 1) Při spojení dvou sousedních vodičů (především druhy s větším rozpětí křídel, obr. 1).
- 2) Při současném dotyku vodiče a uzemněné části konstrukce (nejčastěji při dosedání či odletu z konstrukce, obr. 2).
- 3) Spojením vodiče s ptákem prostřednictvím trusu. Tato situace obvykle nastává u závěsných izolátorů, kdy pták usedne na konstrukci a vodiče tedy vedou pod ním (obr. 3).

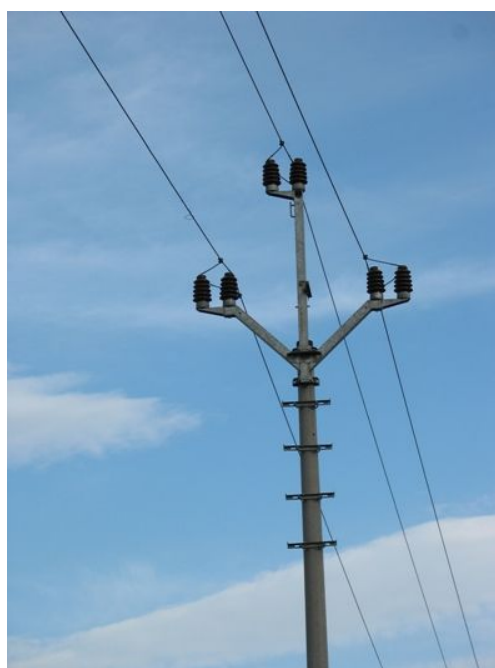
Obr. 4: Bezpečný typ konstrukce „pařát“ (zdroj: ČEZ)

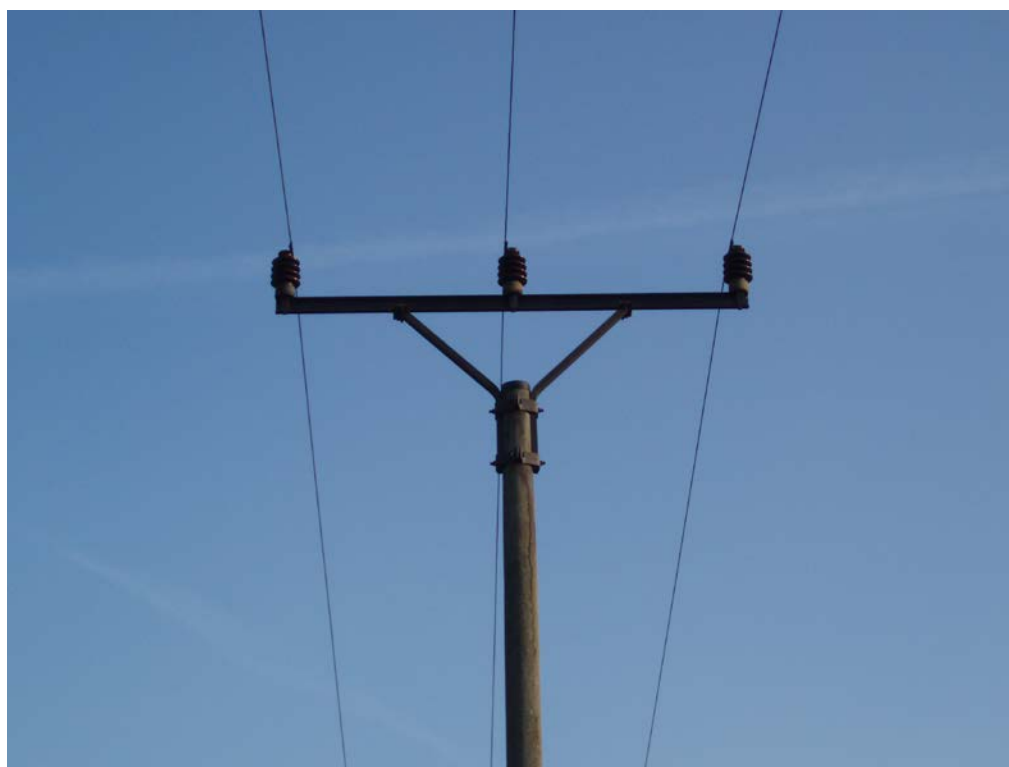
Obr. 6: Rovinná konzole (zdroj: vlastní foto).

elementy konstrukce	rovinná	delta	VVN	NN
výška konstrukce (výška zemního lana) (m)	< 10m	< 10m	>10m	< 10m
minimální vzdálenost vodičů od země (m)	> 5m	> 5m	> 5m	< 5m
ocelový stožár	ano	ne	ano	ne
postavení izolátorů	nahoru	nahoru	vodorovně / dolů	nahoru
vodiče jen v jedné rovině	ano	ne	ne	ano
konzole rozdělená sloupem na ramena	ne	ano	ano	ano
vzdálenost vodiče od sloupu	kontakt	< 1m	> 1m	< 1m

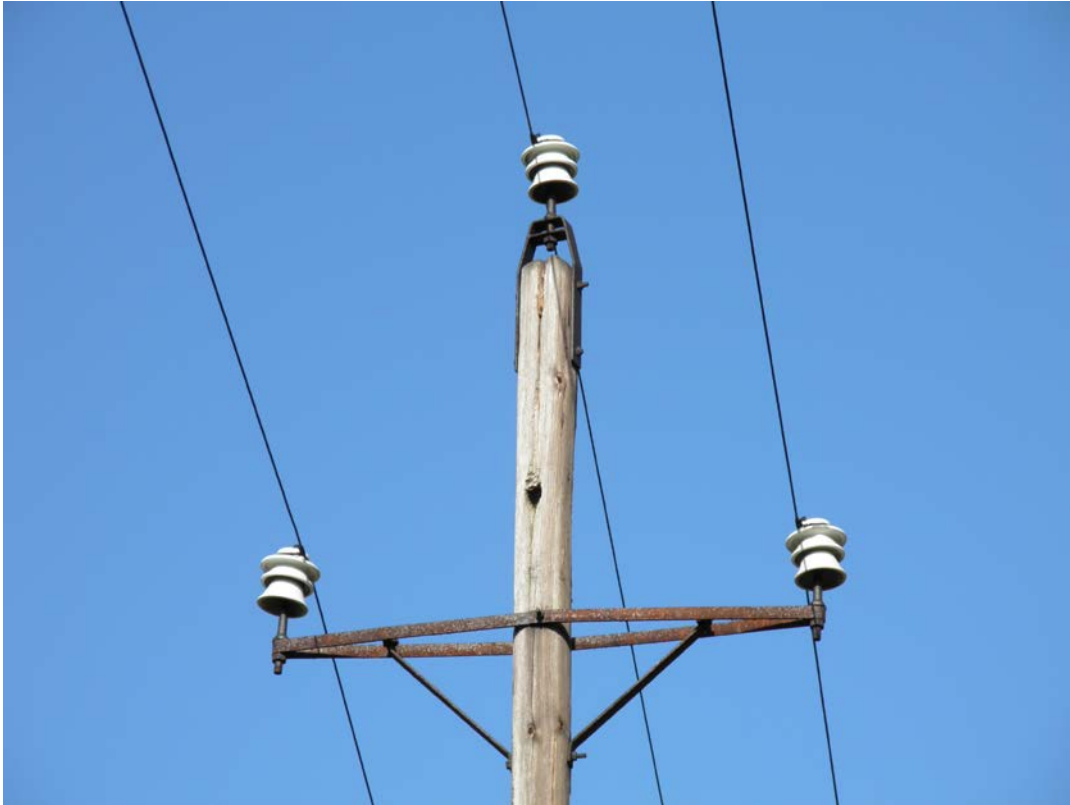
Obr. 7: Konzole delta (zdroj: vlastní foto).

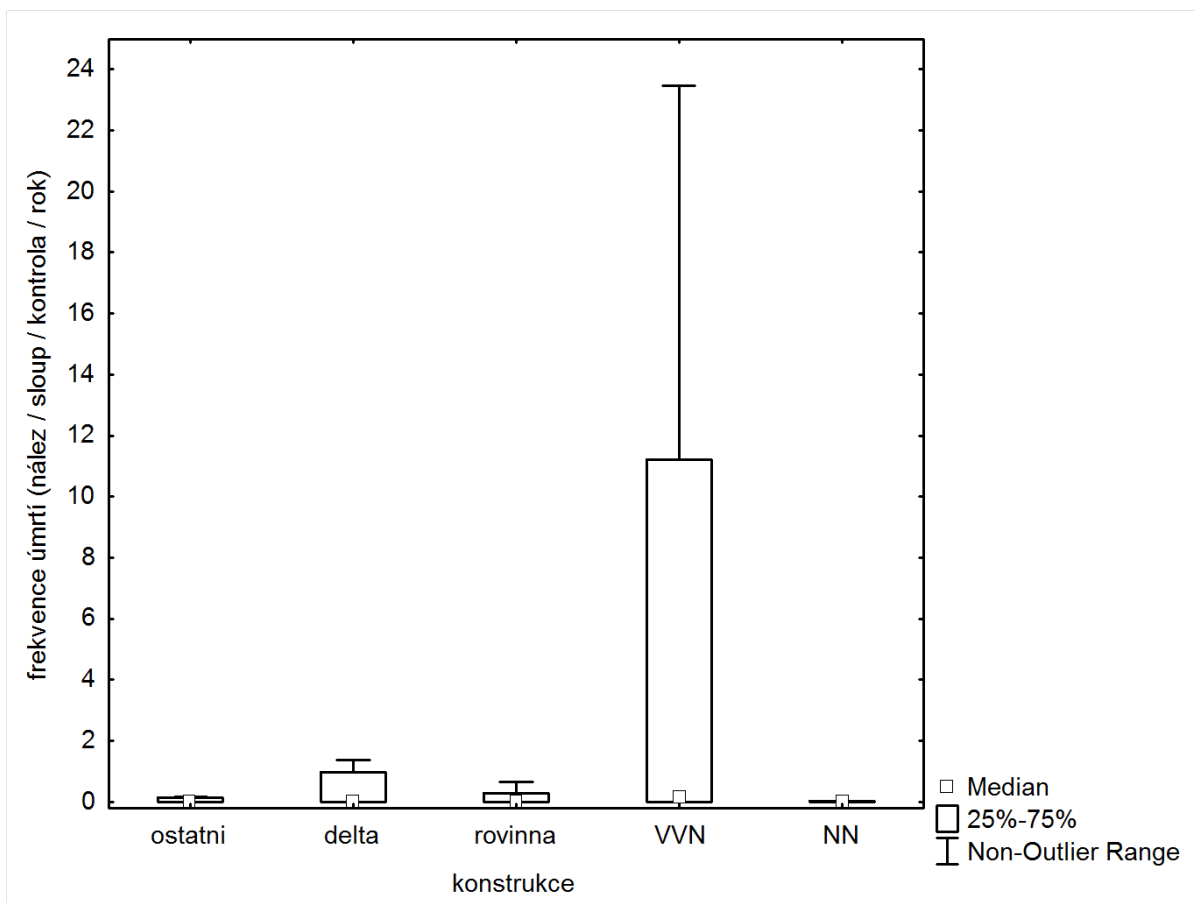
Obr. 11: Frekvence nálezů pro jednotlivé typy konstrukcí (N = 265).

Pro hodnocení vlivu faktorů na riziko úmrtí či zranění byl použit celý datový soubor, tedy všech 265 kontrolovaných tras. Jediným průkazným faktorem byl typ konstrukce, na kterou pták usedá (GLMM, d.f. = 7, vysvětlená variabilita = 4,6 %, P = 0,0368). Po zohlednění kovariátu byla nejvyšší frekvence nálezů zaznamenána na konstrukcích velmi vysokého napětí, kategorie se liší především variabilitou dat (VVN) (obr. 11).

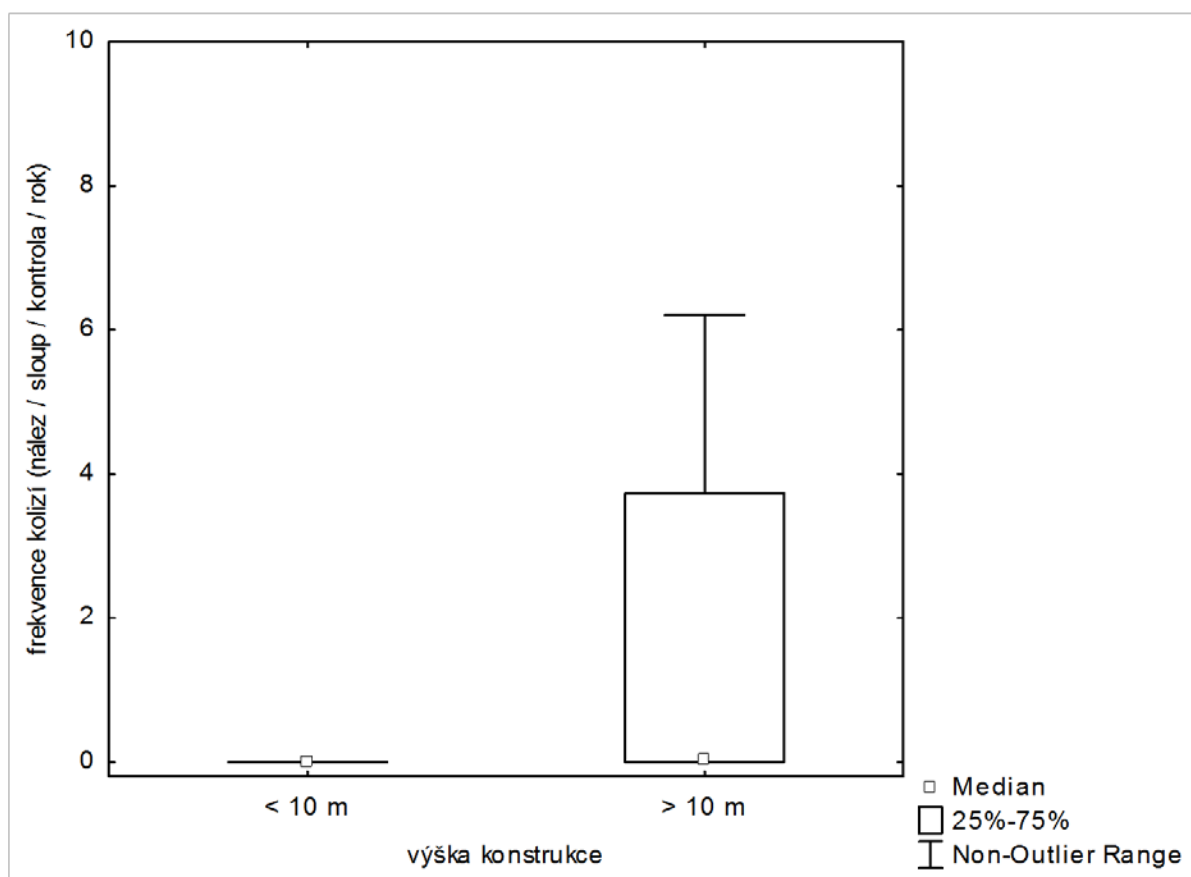
Obr. 13: Vliv výšky konstrukce na frekvenci kolizí (N = 182).

Výška konstrukce měla signifikantní vliv na riziko nárazu ptáka do vodiče (GLMM, d.f. = 3, vysvětlená variabilita = 14,9 %, P < 0,0001). U vyšších konstrukcí byla po zohlednění kovariátu zaznamenána vyšší frekvence kolizí, kategorie se liší především variabilitou dat (obr. 13).

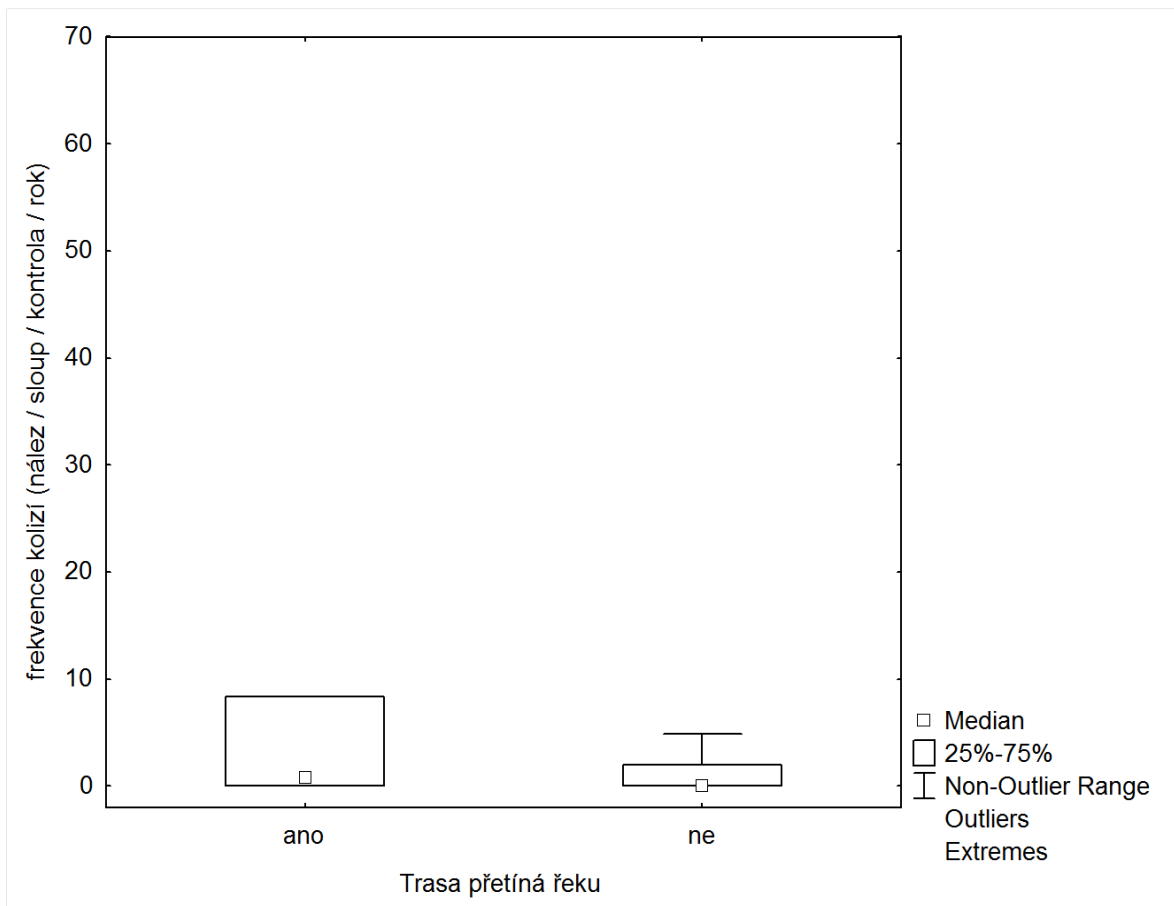
Obr. 17: Frekvence kolizí v závislosti na tom, zda trasa přetíná řeku (N = 74).

Na frekvenci kolizí měly signifikantní/indikativní vliv dva faktory. Prvním z nich bylo, zda trasu elektrického vedení protínala dálnice a druhým, zda trasa přetínala řeku (tab. 5). Pokud dálnice protínala trasu, byla frekvence úmrtí ptáků vyšší (obr. 16) a pokud trasa přetínala řeku, byla frekvence kolizí také vyšší (obr. 17). Vliv přítomnosti řeky byl indikativní, v obou případech se kategorie lišily především ve variabilitě dat.
