Jihočeská univerzita v Českých Budějovicích  
Přírodovědecká fakulta

Bakalářská práce

**Revitalizace mokřadu u Sedmihorek  
v CHKO Český ráj**

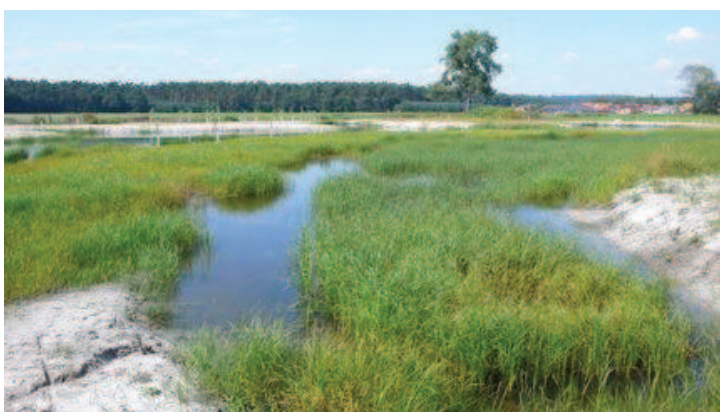
Obr. 4: Tůň a plocha pokrytá senem v první vegetační sezóně (rok 2011).<sup>5</sup>

Projekt byl realizován v letech 2010–2011 v nivě potoka Mlynařice jižně od obce Stará Lysá (okres Nymburk) a financován z operačního programu životního prostředí (OPŽP). Plocha niva na levém břehu technicky upraveného koryta Mlynařice byla před realizací zčásti tvořena polem, zčásti porosty invazivního javoru jasanolistého (*Acer negundo*). Obsahem opatření bylo odstranění těchto porostů, sejmutí svrchních úživných vrstev zemin, vyhloubení soustavy 5,61 ha vodních ploch charakterů tůní a mokřadů a doplňkové výsadby zeleně. Vytěžené zeminy byly následně využity na zemědělských plochách a na plochách zeleně v obci, částečně také k rekultivaci bývalé skládky v blízkosti obce. Soustava je dotována mělkou podzemní vodou odtékající přepadem do Mlynařice. V rámci stavby bylo provedeno tvarování břehů vodních ploch, které však bylo z hlediska ochrany přírody příliš úpravné, a v dalším vývoji by proto měl být ponecháván volnému průběhu eroznímu dotvarování. Na místě byl také v roce 2011 aplikován úspěšný botanický experiment, kdy bylo na dvou místech rozprostřeno seno z botanicky cenných ploch.

Účelem projektu mělo být vytvoření biotopů přírodě blízkých tůní a mokřadů, podpora povrchové retence vody a vytvoření prostoru pro extenzivní rekreaci místních obyvatel.

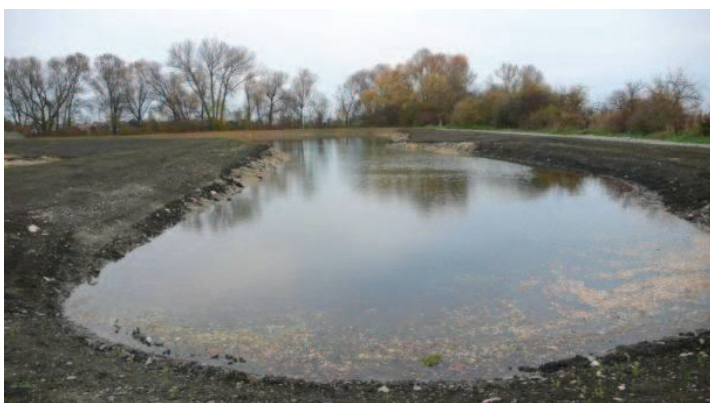
Obr. 5: Pohled na jednu z vodních ploch po vyhloubení v roce 2011.<sup>5</sup>

Tento projekt financovaný OPŽP byl realizován v Křečkově u Poděbrad (okres Nymburk) v roce 2011. Původně ploché pole podél melioračních odvodňovacích kanálů bylo využito pro vyhloubení soustavy vodních ploch charakteru tůní a mokřadů v celkové ploše 1,4 ha. Vytěžený materiál byl uložen na místě do tvaru vyvýšeniny, která byla následně osázena dřevinami. Dále byly provedeny doplňkové výsadby zeleně po obvodu vodních ploch.

Cílem bylo vytvoření biotopů přírodě blízkých tůní a mokřadů, podpora povrchové retence vody a vytvořením zalesněné vyvýšeniny posílení tvarové členitosti a biotopních nabídek chudé zemědělsky využívané krajiny.

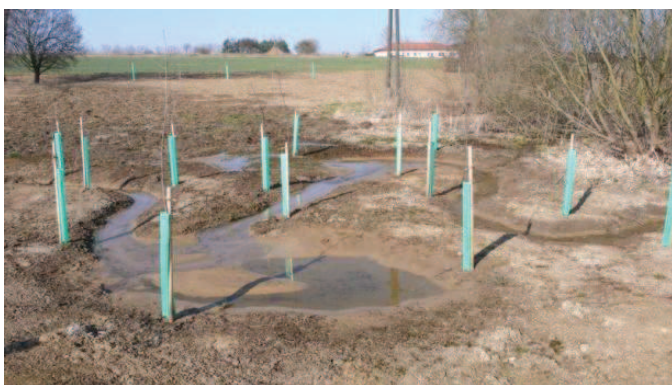
Obr. 6: Potok u Domašína po revitalizaci.<sup>6</sup>

Projekt je ukázkou revitalizace dříve zcela zatrubněného drobného polního potoka nad Domašínem u Vlašimi (okres Benešov). I když se v práci nezabývám revitalizací toku, může být princip tohoto projektu využit pro návrhy úprav v současnosti rovných melioračních kanálů a v případě tvorby nových liniových vodních prvků.

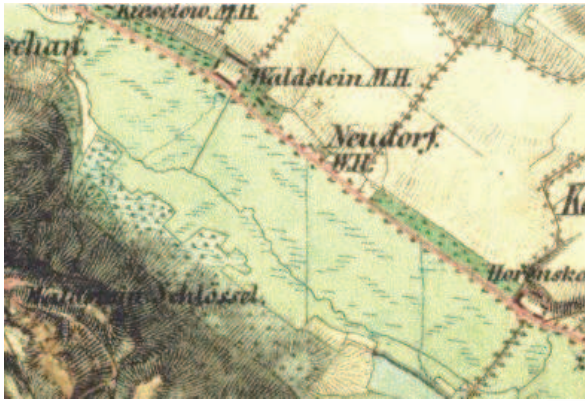
Obr. 8: Niva Libuňky mezi Sedmihorkami a Turnovem na snímku 2. vojenského mapování (Františkova).<sup>9</sup>

V době šíření osídlení a stavění hradů na jižní straně údolí (ve 13. a 14. stol.) se v údolí Libuňky nacházelo velké množství rybníků. Postupem doby se zanášely a vytvořily se zde dobré podmínky pro pozdější zakládání luk. Důkazem toho jsou údajně hráze zachované v podobě místních komunikací (ŠOUREK 2009). Již na mapách 1. vojenského mapování (Josefského) z druhé poloviny 18. století rybníky chybí. Je zde patrný jen malý rybníček těsně pod dvorem Valdštejnsko. Ten je znázorněn i na mapách 2. vojenského mapování (Františkova – vznik v letech 1836–1852), kde navíc oblastí dnešního mokřadu vedou dva rovné kanály směřující severojižním směrem (Obr. 8).

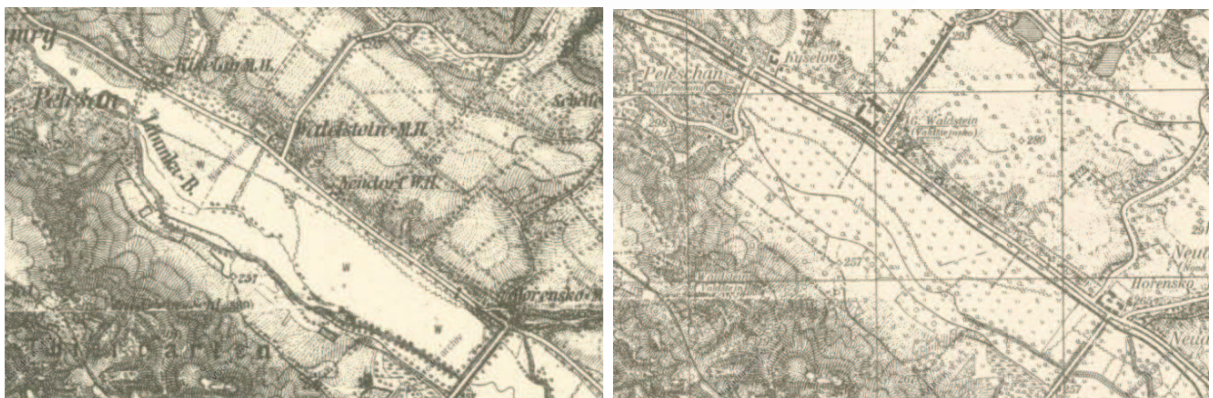
Obr. 10: Vyobrazení lokality na topografickém mapovém díle 3. vojenského mapování (r.v. 1945 snímek vlevo, r.v. 1952 snímek vpravo).<sup>11</sup>

Říčka Libuňka protékala svým přirozeným korytem v údolí pod Hruboskalským skalním městem až do počátku 60. let 20. století. V oblasti mezi obcemi Sedmihorky a Pelešany i na dalších místech se její tok často rozléval do okolních luk a polí (PELC *in verb.*). Původní koryto toku Libuňky je zachyceno na historické mapě Národní inventarizace kontaminovaných míst z roku 1953 a v topografických mapových dílech 3. vojenského mapování z let 1945 a 1952 (Obr. 9 a Obr. 10). Zde je také patrné, že již tou dobou v nivě existovaly odvodňovací kanály.

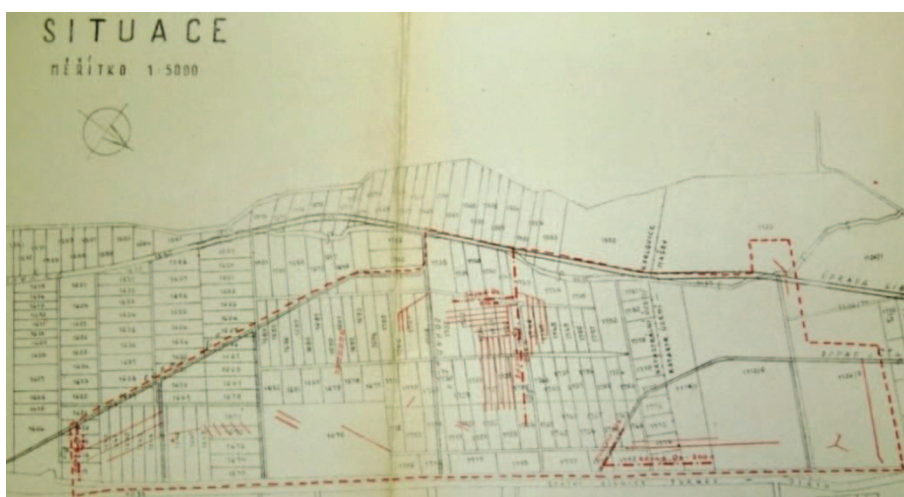
Obr. 13: Zákres zájmového území pro navrhované doplňkové meliorace (1972–73) a zákres navrhovaných opatření (PD-ML).

Nejvýznamnější zásahy se týkaly právě oblasti západní části dnešního mokřadu, kde nyní navrhuji revitalizaci (*Obr. 14* níže a *Obr. 15*, viz *Přílohy*). Dle „Technické zprávy“ zde v té době přetrvávaly neobdělávané plochy o rozloze 3 až 4 ha a každým rokem se zvětšovaly. V průběhu roku 1972 zde byly vybudovány dva, na sebe kolmé, otevřené odpady, které se zachovaly až do současnosti - „O1“ s délkou 325 m, šířkou dna 0,5 m, sklonem svahů 1:1,5 a o hloubce 1,4 až 1,6 m (začíná asi 80 m pod železniční tratí a ústí do Libuňky ve výšce 50 cm nad jejím dnem /96 m odpadu zpevněno prefabrikovanými betonovými tvárnicemi krytými 25 cm drnování a uloženými na 10 cm loži štěrkopísku) a na něho kolmý „O2“ s délkou 114 m, svaživostí 1:1,5, bez zpevnění dna (napojen na „O1“ z levé strany, ve výšce 10 cm nad dnem, 88 m od toku Libuňky). Dále byla v lokalitě provedena další trubková drenáž, z níž dvě skupiny ústí do odpadu „O1“. Kromě úprav v západní části dnešního mokřadu byly nedaleko Nové Vsi a pod žst. Sedmihorky vybudovány kanály „O3“ a „O4“ a na několika jednotlivých lokalitách doplňkové drenáže. Často byly projektovány pramenní jímky (PD-ML).

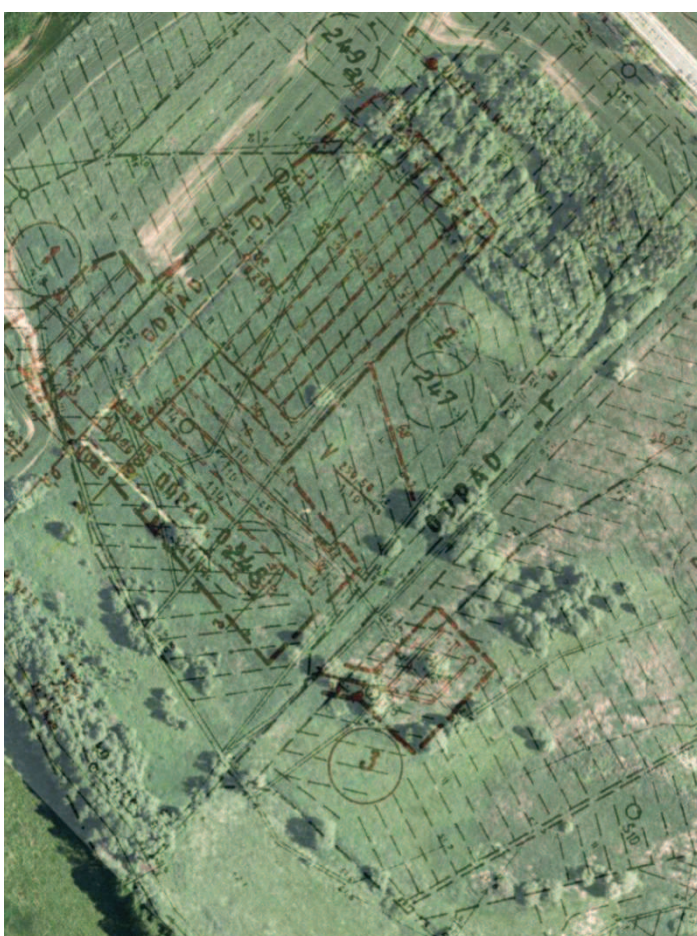
Obr. 14: Převedený zákres meliorací 1972–73 (červeně) z Obr. 15 (viz Přílohy) na ortofoto snímek v rozsahu západní části Sedmihorského mokřadu pomocí programu ArcGIS 10 (funkce „Georeferencing“) (PD-ML,<sup>30</sup>).

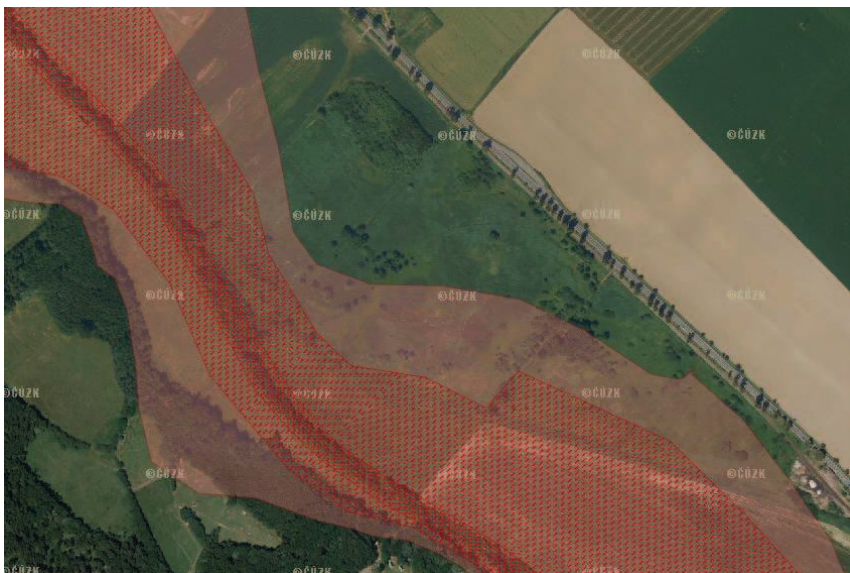
Obr. 16: Záplovová území při povodňových stavech Libuňky v oblasti Sedmihorského mokřadu –  $Q_5$  (šrafovaně - zhruba v rozsahu toku Libuňky i s břehy),  $Q_{20}$  (šrafovaně) a  $Q_{100}$  (průhlednou barvou).<sup>15</sup>

Následující Obr. 16 ukazuje záplavová území pro 5-letou, 20-letou a 100-letou vodu toku Libuňky v oblasti Sedmihorského mokřadu.

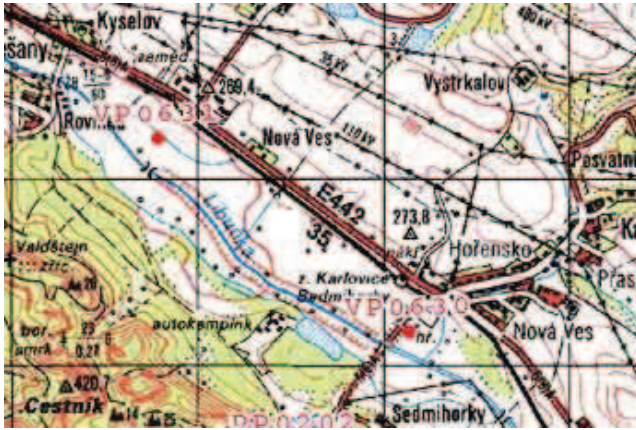
Obr. 17: Mapka znázorňující umístění sond VP0630 a VP0631.<sup>16</sup>

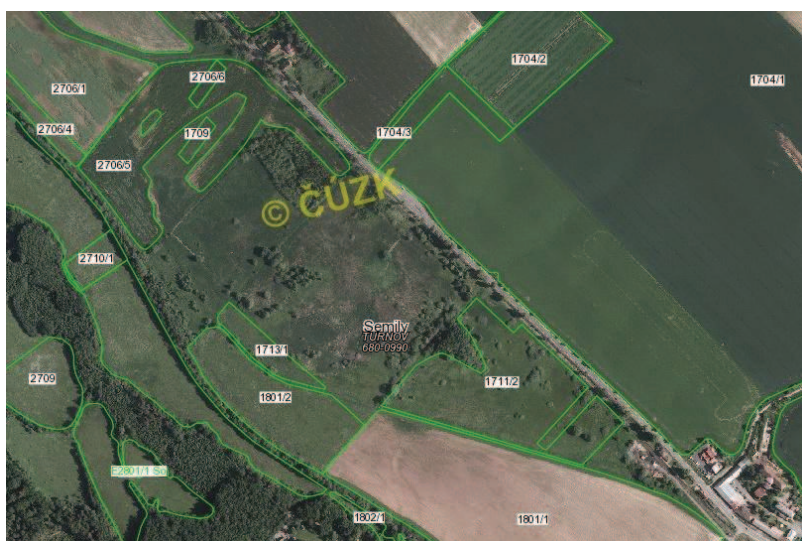
Obr. 24: Výřez snímku z mapové aplikace Veřejného registru půd LPIS.<sup>19</sup>

Zhruba po 10 letech (od roku 2010), kdy se na mokřadu nehospodařilo nikde, začaly být jednou ročně v létě sekány těžkou technikou louka ve východní části mokřadu a louky jižně od mokřadu<sup>19</sup> (Obr. 24). Podmáčenou část louky jižně od mokřadu sekají křovinořezem (příp. kosami) jednou ročně na podzim členové ZO ČSOP Bukovina od roku 2010.<sup>20</sup> Plodiny pěstované na orné půdě v okolí mokřadu v posledních 7 letech jsou uvedeny v Tab. II. Nutno dodat, že od roku 2009 se rychle rozrůstají rákosiny severozápadním směrem, jak je možné vidět při porovnání leteckých snímků z let 2006 a 2011 (Obr. 22 a Obr. 23, viz Přílohy) a na Obr. 59 (viz Přílohy).

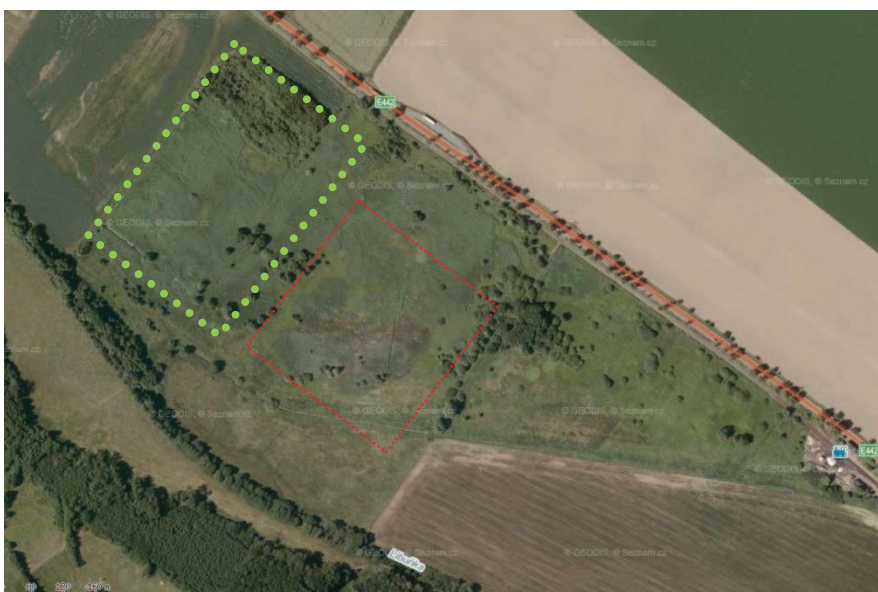
Obr. 25: Letecký snímek lokality (rok 2011). Zelené ohraničení – oblast navrhované revitalizace (rozloha asi 6,5 ha; v práci uváděná jako tzv. západní část mokřadu), červené ohraničení – oblast vymezená jako „bezzásahová“ (v práci uváděná jako tzv. východní část mokřadu).<sup>12</sup>

Na každé území je třeba se dívat ve větším měřítku, neboť krajina je souborem vzájemně propojených složek. Nelze proto zaměřit pozornost striktně pouze na mokřad nebo některou jeho část a vyjmout ho tak z okolního prostředí (JUST *in verb.*). Při přípravě projektu jsem tuto skutečnost bral v úvahu a oblast revitalizace navrhnul s ohledem na míru plnění ekologických funkcí mokřadního biotopu, biodiverzitu, dále složitost vlastnických poměrů v území a finanční omezení. Neuvažoval jsem přitom revitalizace za hranicemi území mokřadu a východní část mokřadu (začínající pravým okrajem oblasti vymezené pro revitalizaci) pro její vysokou biologickou i ekologickou hodnotu jsem ohodnotil jako velmi cennou a vymezil ji v projektu revitalizace jako „bezzásahovou“ (Obr. 25).

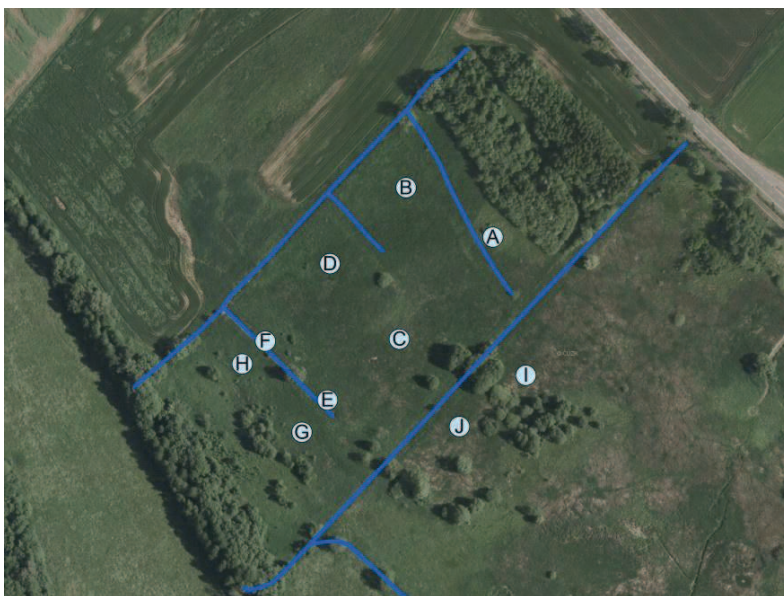
Obr. 27: Rozmístění sond (perforovaných trubek) na měření hladiny podpovrchové vody v terénu s vyznačením odvodňovacích kanálů.<sup>30</sup>

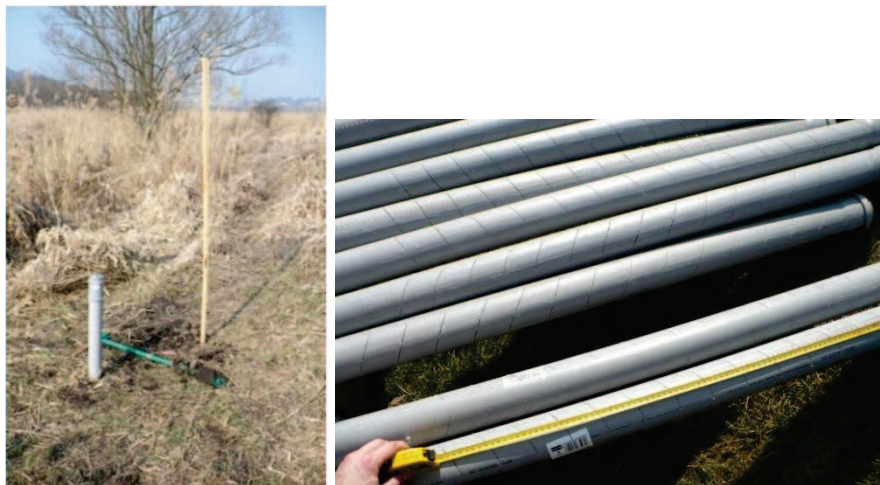
Obr. 28: Měření hladiny podpovrchové vody perforovanými trubkami. Foto: V. Šťastný.

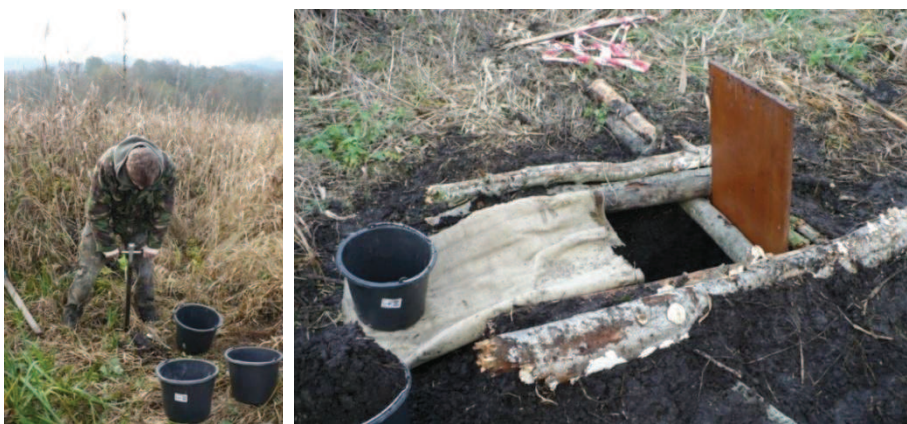
Obr. 29: Odběr půdních vzorků sondou (vlevo) a zkušební výkop (vpravo). Foto: V. Vašek (foto vlevo), V. Šťastný (foto vpravo).

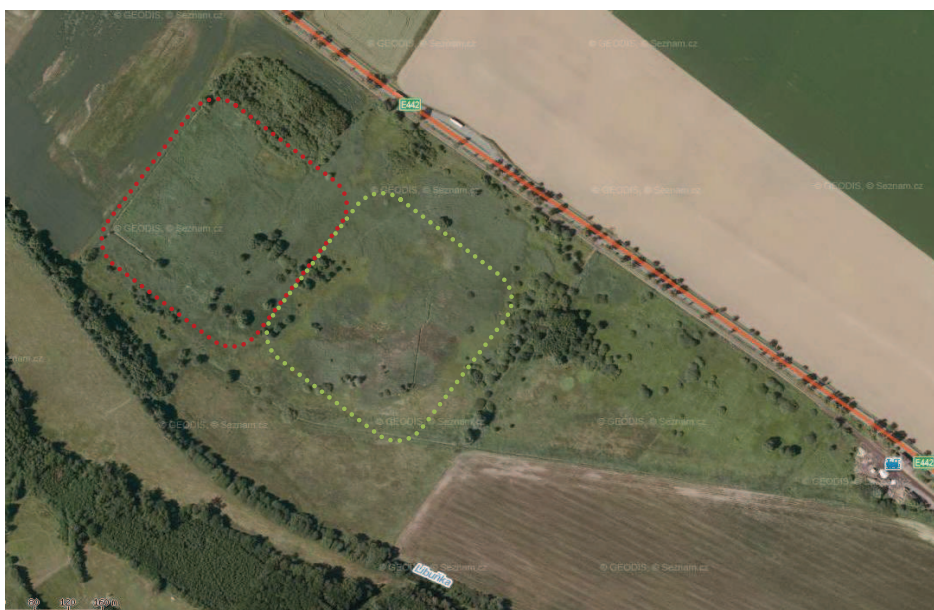
Obr. 30: Rozdělení porostu rákosiny pro studii rozložení populací mokřadních druhů ptáků na Sedmihorském mokřadu v „západní“ (červeně) a „východní“ (zeleně) části rákosin.<sup>12</sup>

Následující Obr. 38 ukazuje přibližné procentuální rozdělení populací 12 vybraných mokřadních druhů ptáků ve dvou částech rákosin s různou diverzitou stanovišť, resp. různou funkčností či narušením drenážního systému – východní část s mozaikovitostí ve vegetaci, často s vodou či slatinou na povrchu a západní část s navrhovanou revitalizací (viz Obr. 30 výše).

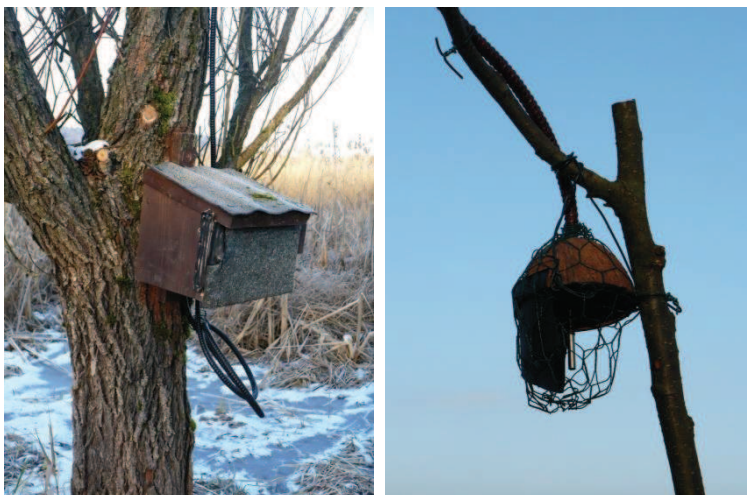
Obr. 31: Umístění dataloggeru (vlevo) a čidla (vpravo) v terénu ve východní části Sedmihorského mokřadu. Foto: V. Šťastný.

Datalogger byl umístěn ve speciálně upravené, uzamykatelné ptačí budce typu rehkovníku (*Obr. 31*), ze které vedla sonda na krajní větev polosuché mladší vrby. Čidlo bylo kryto shora polovinou slupky od kokosového ořechu, ze spodu drátěným pletivem a z jihu odřezkem plastového květináče (*Obr. 31*). Krytí bylo voleno tak, aby zastínilo přicházející paprsky Slunce během dne, ale zároveň neovlivňovalo proudění vzduchu a teplotu v bezprostřední blízkosti čidla.

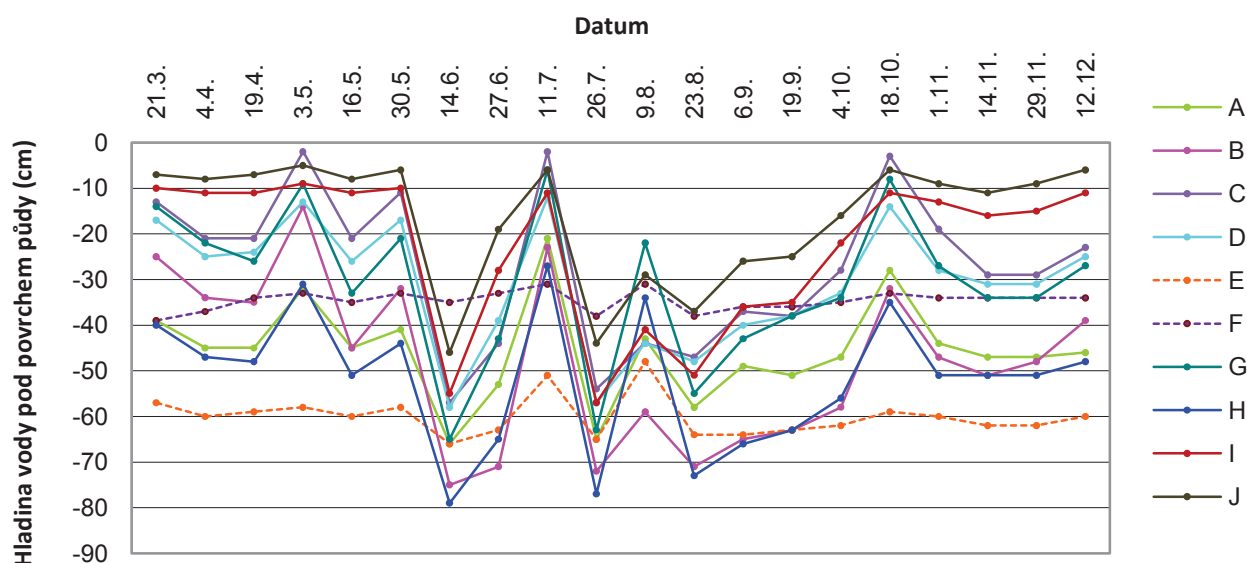
Obr. 32: Změny výšky hladiny podpovrchové vody v jednotlivých sondách (perf. trubkách) na Sedmihorském mokřadu v průběhu měření (21.3.–12.12.2014) (přerušovaně pokusné sondy E a F u odvodňovacího kanálu).

Statistické zpracování jsem provedl prostřednictvím programů MS Excel, Statistika a ArcGIS 10. Nejprve jsem pomocí jednoduchých funkcí v MS Excel vytvořil graf znázorňující změny výšky hladiny podpovrchové vody v jednotlivých trubkách v průběhu roku, v programu Statistika pak graf krabicový ukazující rozsah středních hodnot výšek hladin vody v trubkách včetně extrémů. V prostředí ArcGIS 10 na základě znalosti GPS

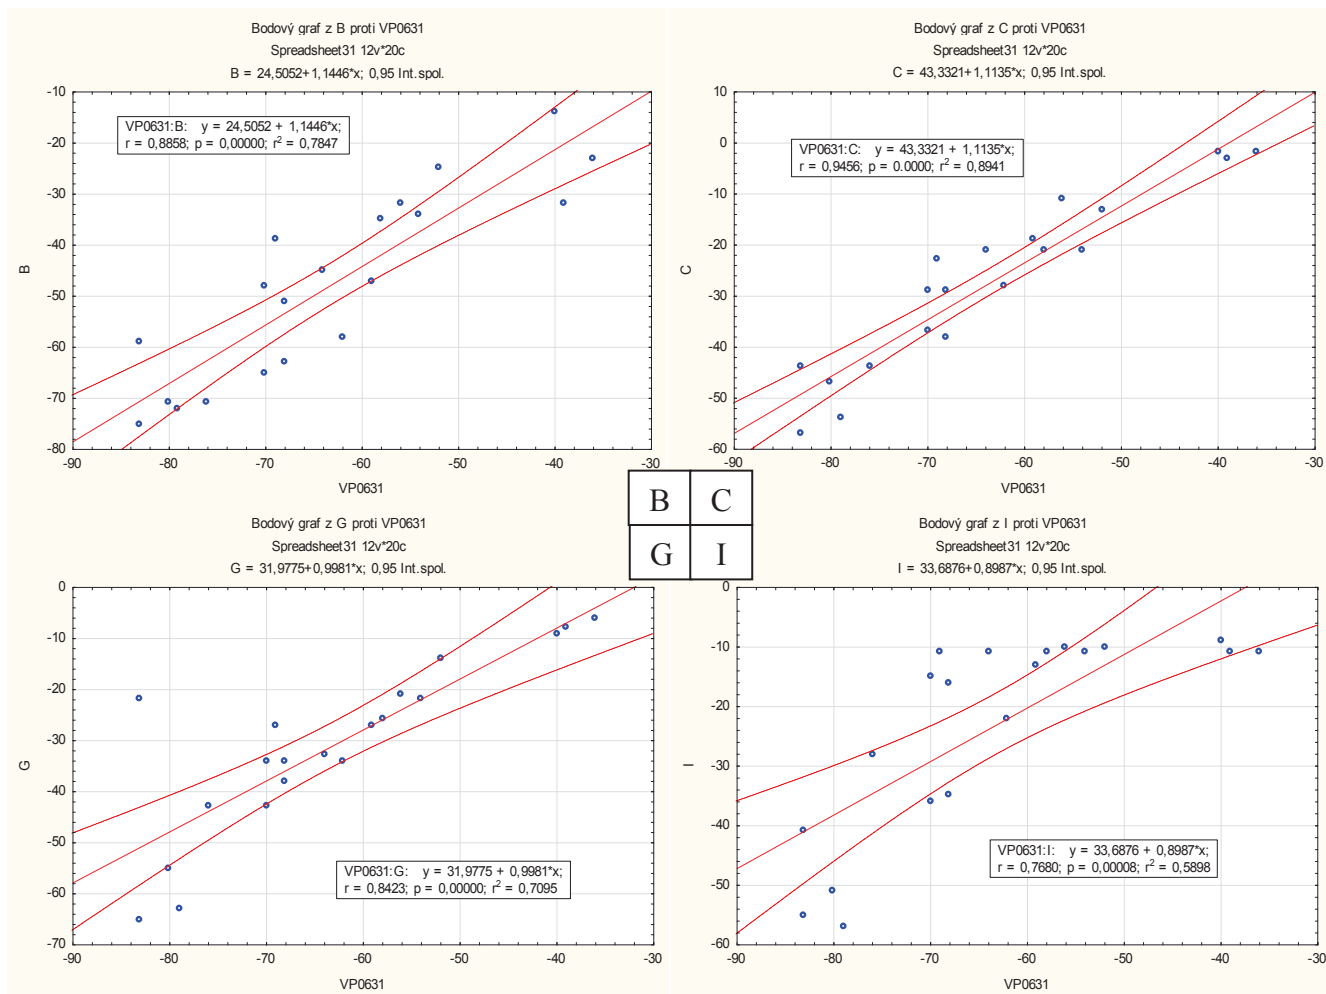
Obr. 37: Znázornění závislosti (pomocí regresní přímkou) mezi hodnotami výšky hladiny podpovrchové vody naměřenými sondou ČHMÚ VP0631 a sondami B, C, G, I na Sedmihorském mokřadu v roce 2014.

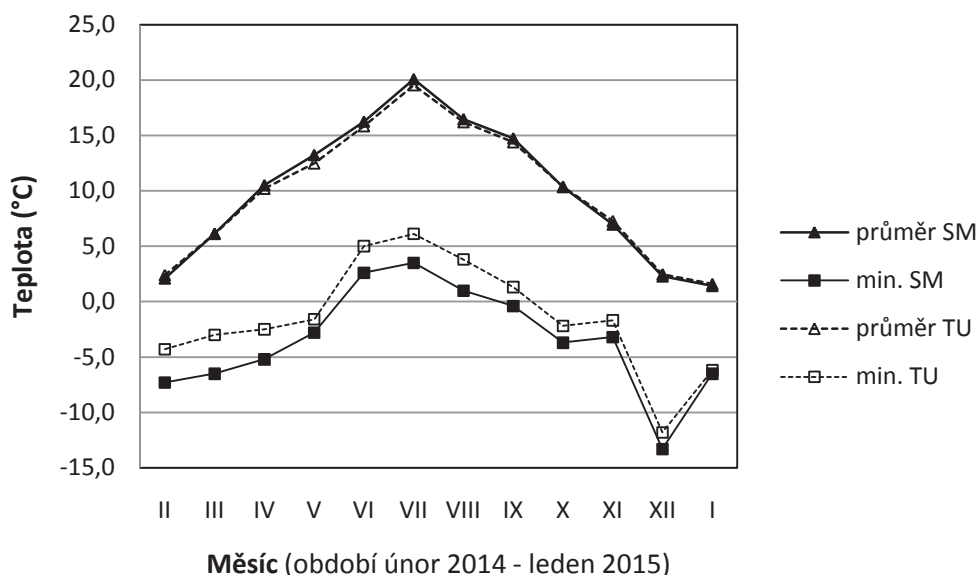
Obr. 40: Graf ukazující průměrné a minimální měsíční teploty na Sedmihorském mokřadu (SM) a meteostanici v Turnově (TU) v období únor 2014–leden 2015.

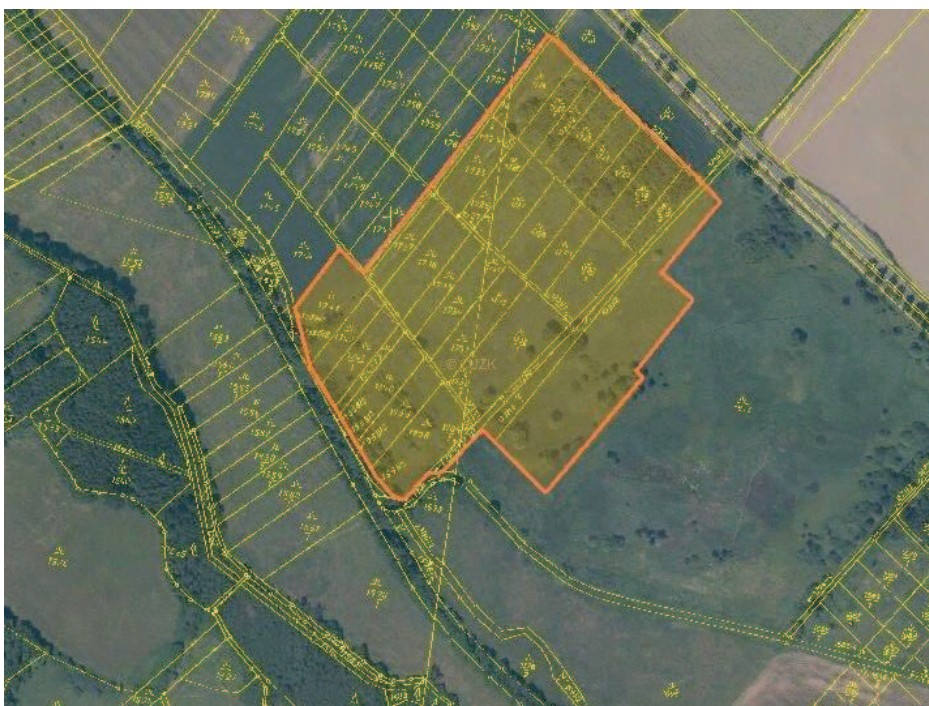
Obr. 43: Vlastnické poměry v západní části Sedmihorského mokřadu na katastrální mapě s vyznačením dotčených pozemků v rámci plochy vymezené k revitalizaci.<sup>22</sup>

Vlastnické poměry na území mokřadu jsou velmi složité. V části vymezené pro revitalizaci se dle katastrální mapy nachází celkem 37 parcel o rozloze asi 8 ha, z nichž 10 je ve zjednodušené evidenci (*Obr. 43*). Pozemky jsou vedené druhem jako trvalé travní porost a vlastní je z naprosté většiny soukromí vlastníci (tj. 40 majitelů). 2 pozemky o celkové rozloze asi 0,5 ha vlastní Státní pozemkový úřad a u tří pozemků je majitel neznámý. Další, nejproblematictější parcelou, je liniová parcela 1731/1 mezi pozemky (pokračuje i mimo vymezené území), kterou vlastní kromě některých vlastníků již počítaných ještě dalších asi 60, včetně AOPK ČR a obce Mírová pod Kozákovem.

V různém poměru jsou zde zastoupeny tři BPEJ (bonitovaná půdně ekologická jednotka) o těchto základních cenách (dle Přílohy č. 22 k vyhlášce č. 3/2008 Sb.) – 55600 (41,2 % ; 9,33 Kč/m<sup>2</sup>), 57201 (43,1 % ; 1,41 Kč/m<sup>2</sup>) a 55800 (11,3 % ; 6,86 Kč/m<sup>2</sup>). 2 liniové parcely o celkové rozloze několika desetín ha nemají evidovány BPEJ. Dle vyhlášky č. 356/2013 Sb. činí vážený aritmetický průměr cen dle BPEJ pozemků v katastrálním území Karlovice, do kterého mokřad náleží, 8,02 Kč. Celková základní cena dotčených pozemků v rozsahu plochy vymezené k revitalizaci dle BPEJ jednotlivých parcel dosahuje zhruba 450 000 Kč, dle průměrné ceny v katastrálním území Karlovice asi 640 000 Kč. V rámci projektu je uvažován výkup těchto pozemků AOPK ČR.

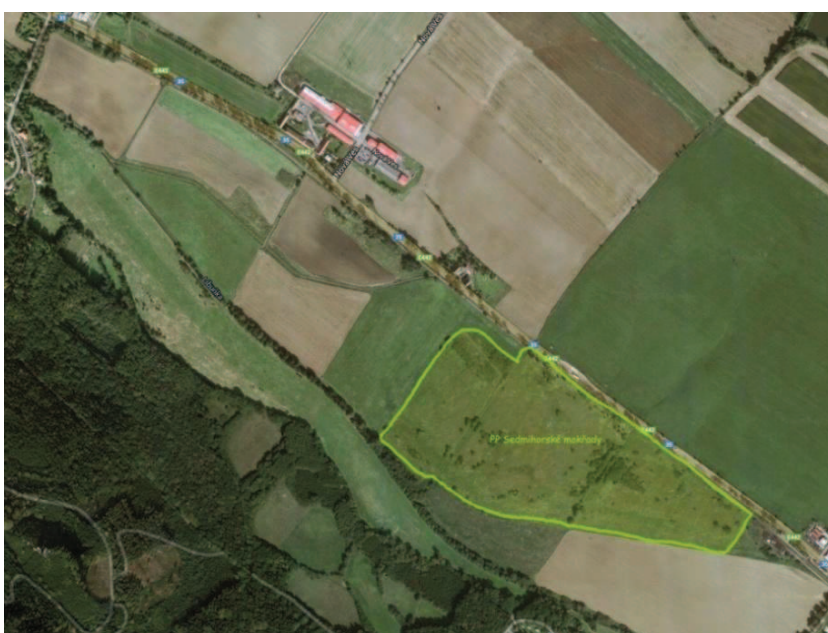
Obr. 45: Vymezení oblasti připravovaného MZCHÚ, PP Sedmihorské mokřady.<sup>24</sup>

Již koncem 80. let minulého století uvažovala Správa chráněné krajinné oblasti Český ráj o vyhlášení mokřadu maloplošným zvláště chráněným územím. Tento záměr se však nakonec neuskutečnil (PELC *in verb.*). Záměr vyhlásit mokřad za přírodní památku (PP Sedmihorské mokřady) se dnes ale znovu objevuje a Správa CHKO Český ráj plánuje vyhlášení ZCHÚ v celé jeho rozloze (tj. 24,2 ha) (Obr. 45) v horizontu několika let. Záměr je zatím ve fázi příprav (MOCEK *in verb.*).

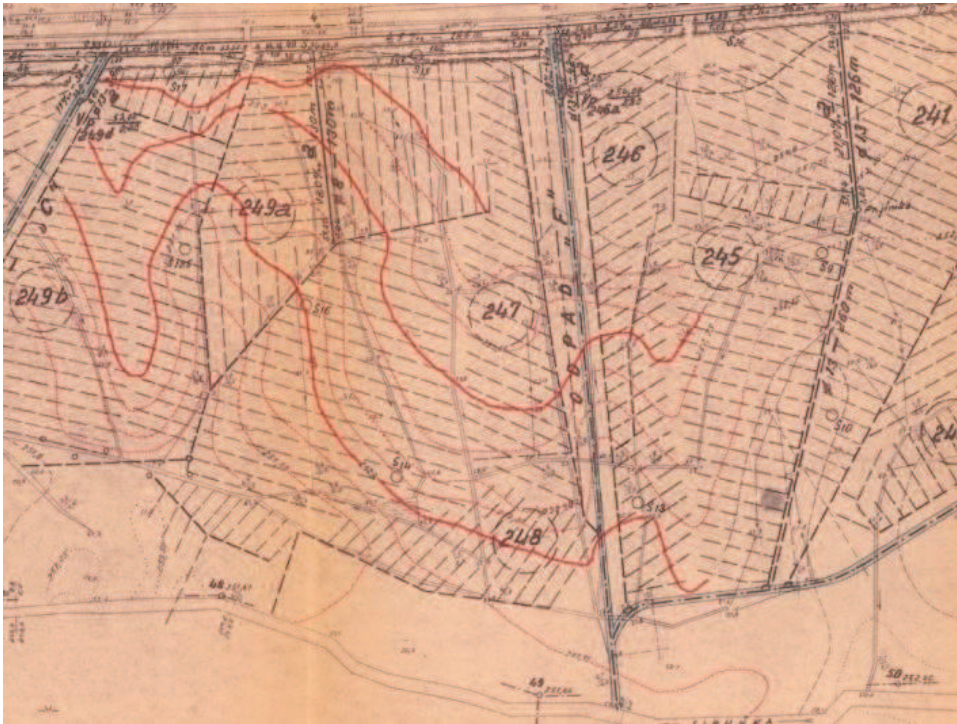
Obr. 6: Zákres vrstevnic na plánu stavby meliorací 1965–67 v rozsahu západní části Sedmihorského mokřadu (nahore silnice I/35, dole tok Libuňky) (PD-ML).

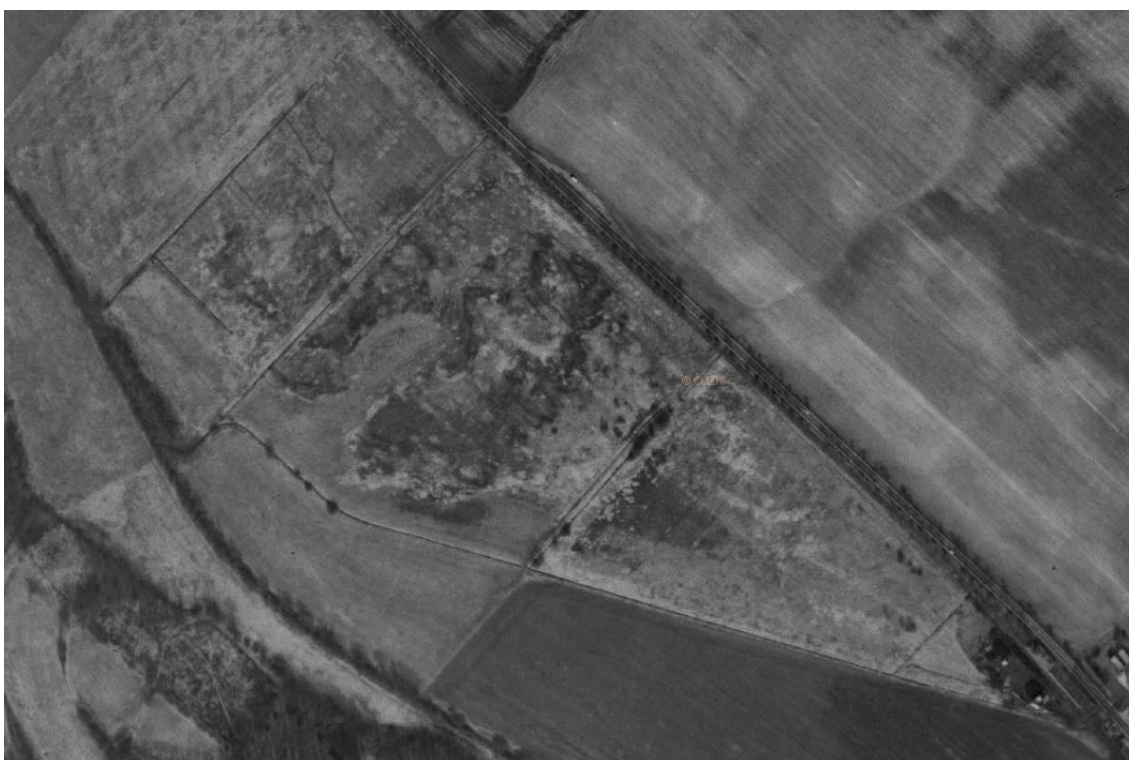
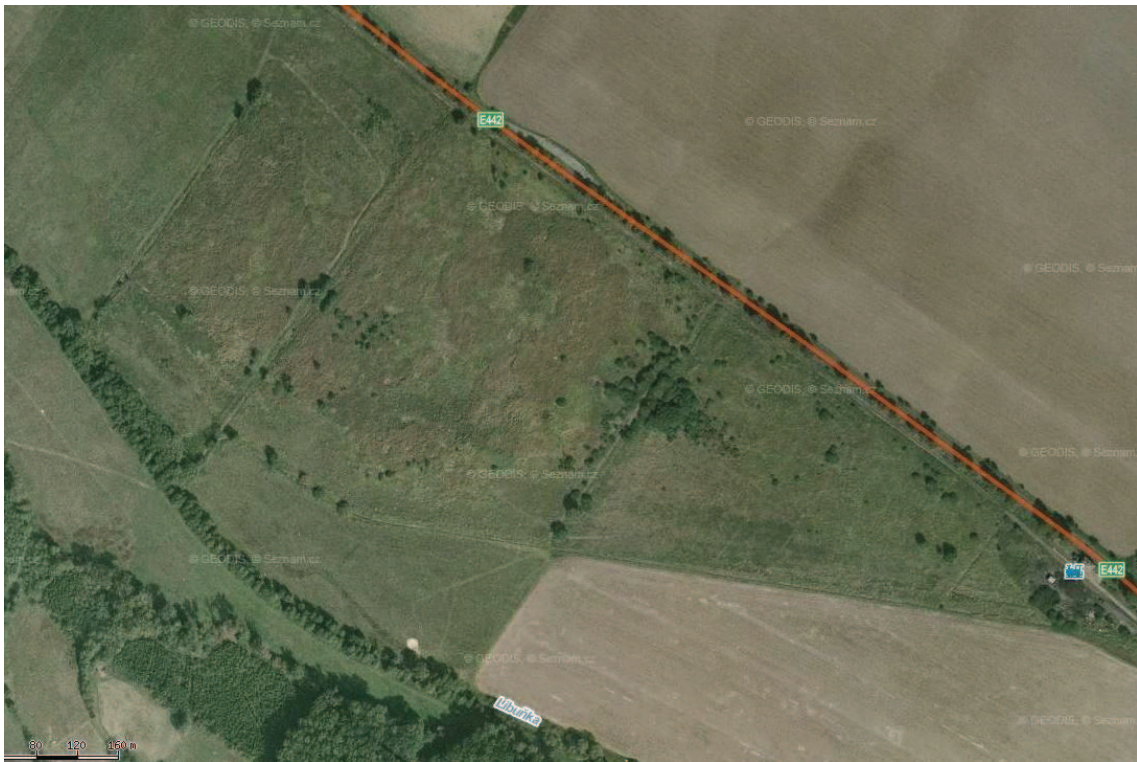
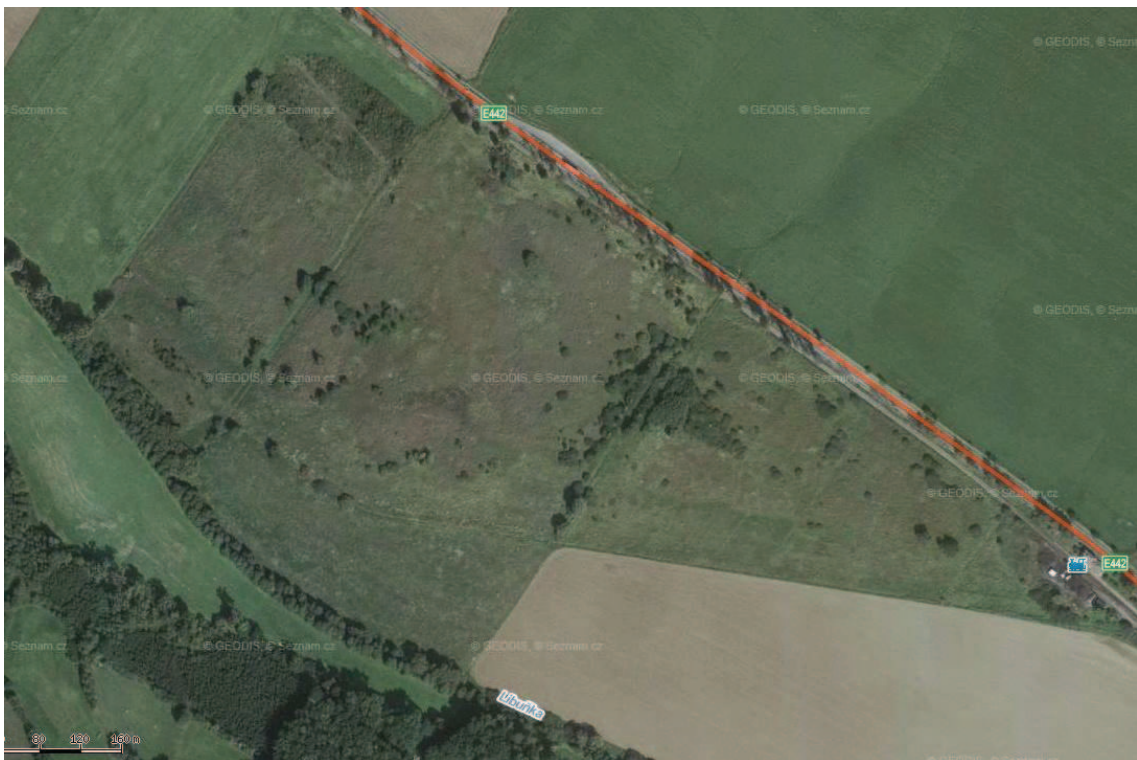
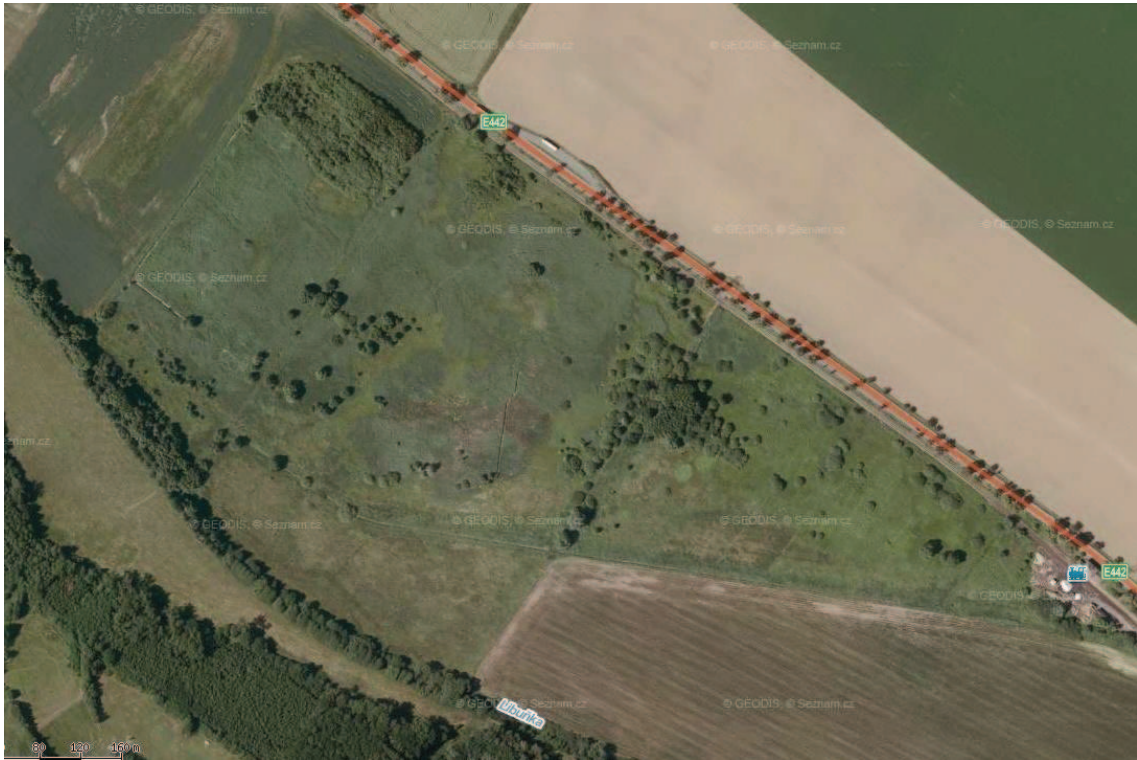
Letecké snímky Sedmihorského mokřadu ukazující vývoj vegetace v období let 1998 až 2011:

Vývoj vegetace na lokalitě je zjevný při vizuálním porovnání leteckých snímků z různých let mapování (Obr. 20 – Obr. 23, viz Přílohy).

V částech mokřadu v současnosti pokrytých hustou vegetací rákosin (většina rozlohy mokřadu) se přestalo hospodařit velmi pravděpodobně již v 80. letech (o hospodaření v nivě Libuňky dříve – viz kap. 3.3.2). Sukcese zde tedy probíhá již zhruba 30 let (PELC *in verb.*). Jak je ale vidět na snímku z roku 1998 (Obr. 20, viz Přílohy), hospodařilo se tehdy ještě ve východní části mokřadu přibližně ve stejném rozsahu jako dnes. Navíc byl pravděpodobně sečen cíp louky zabíhající pod lesík v centrální části mokřadu a v části západní přibližně ty oblasti, kde se dnes vyskytují nálety jasanů (nedaleko toku Libuňky) a rozsáhlejší vrbo-březový lesík pod silnicí.

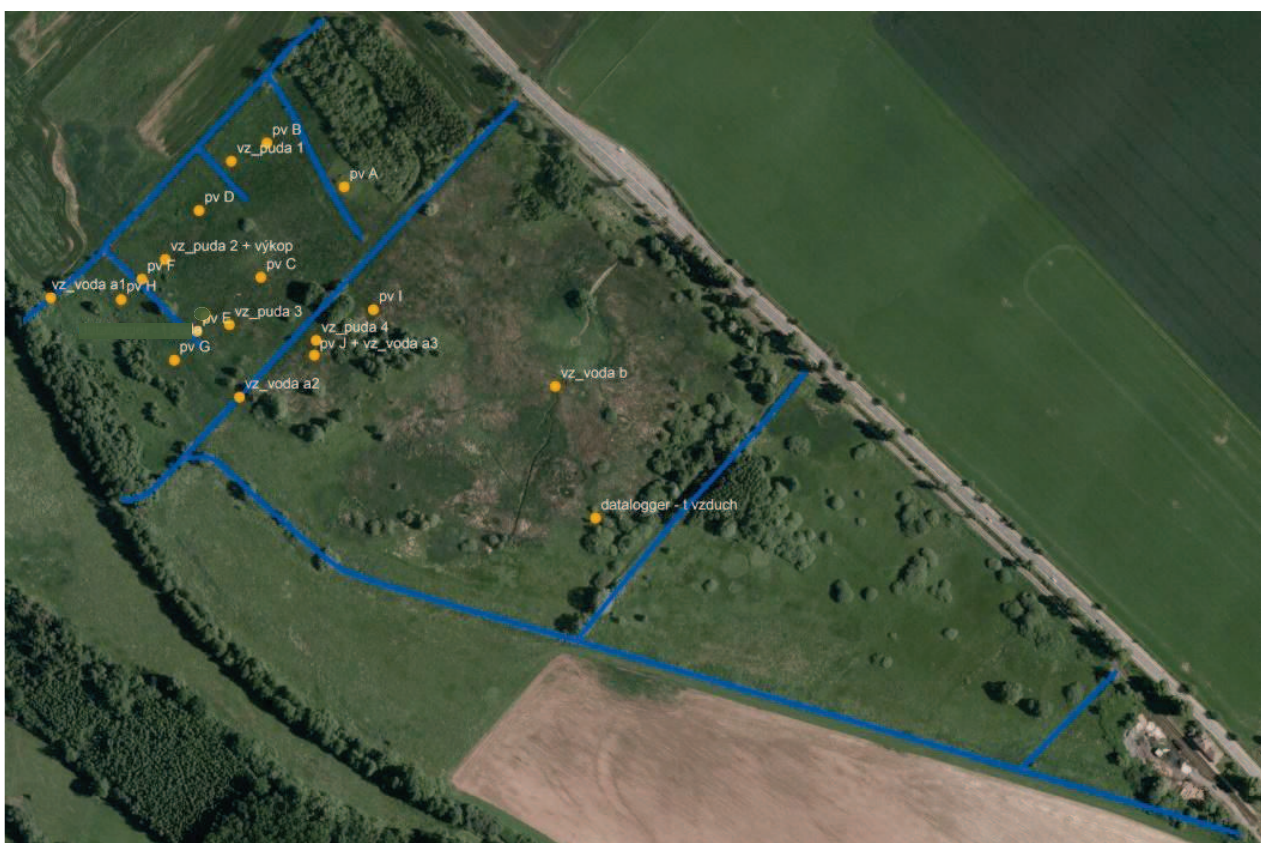
Obr. 26: Letecký snímek Sedmihorského mokřadu se zaměřenými GPS souřadnicemi bodů odběru vzorků vody (vz\_voda) a půdy (vz\_puda) a umístění sond pro měření hladiny podpovrchové vody (pv A–pv J) a dataloggeru v terénu.<sup>30</sup>

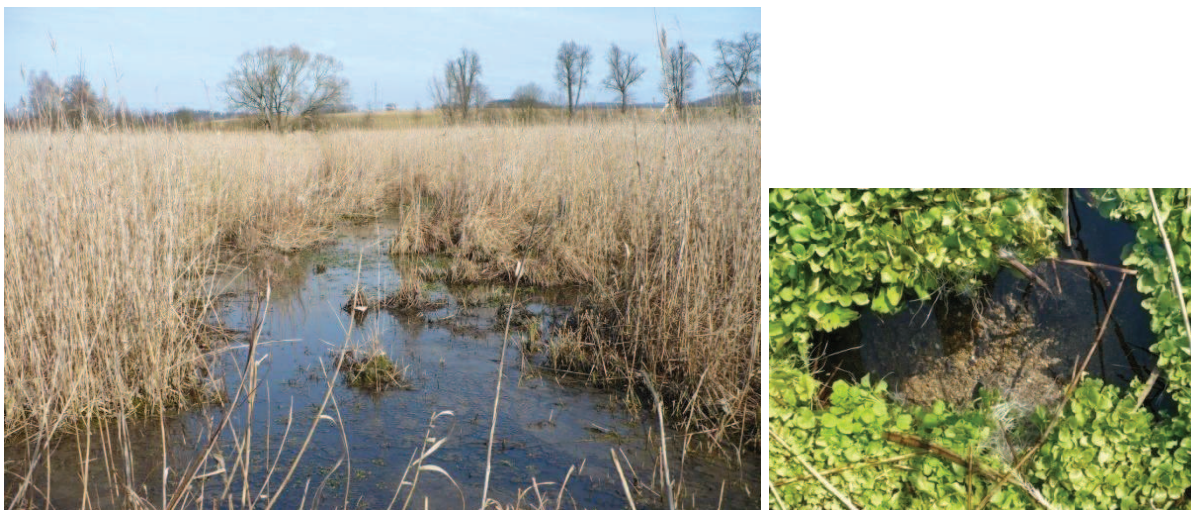
Obr. 51: Prameniště (vlevo) a pramen porostlý potočnicí lékařskou (*Nasturtium officinale*) (vpravo) ve východní části rákosiny. Foto: V. Šťastný.

Dne 10.3.2015 jsem podniknul druhý odběr vody na jednom z pramenišť ve východní části mokřadu. Toto prameniště snad jako jediné na celém mokřadu nikdy zcela nezamrzá (z vlastních pozorování) (Obr. 51, viz Přílohy). Odběr jsem provedl do různých vzorkovnic dle ukazatelů a následnou analýzu uskutečnila specializovaná laboratoř Zdravotního ústavu se sídlem v Ústí nad Labem, pracoviště Liberec. Cílem rozboru bylo získání detailnějších informací o kvalitě vody v tomto prameni, jehož zdroj se nachází pravděpodobně hluboko pod mokřadem. Stanoveny byly ukazatele v rozsahu kráceného rozboru pitné vody (dle vyhlášky MZd 252/2004 Sb.).

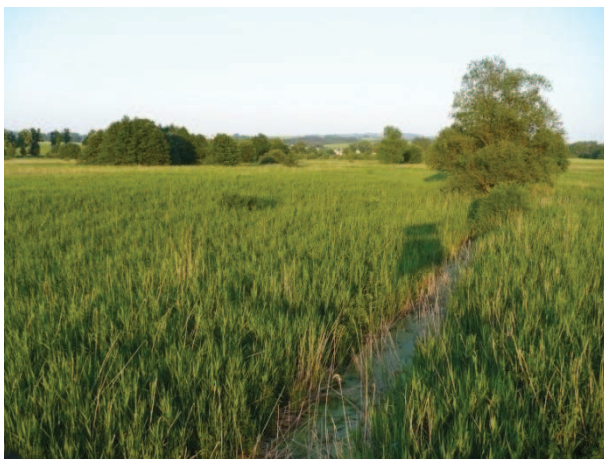
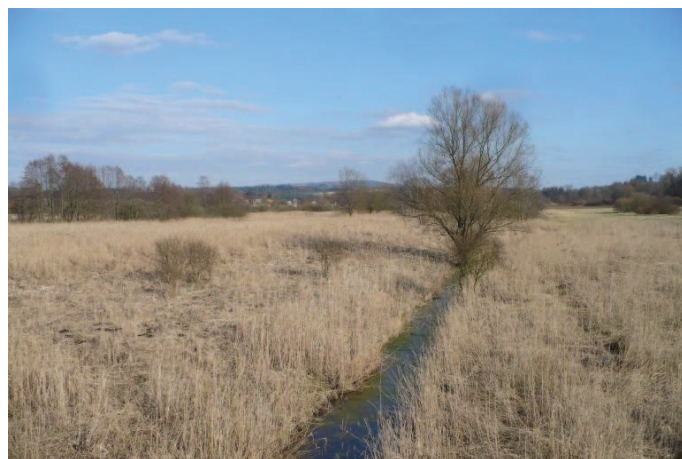
Obr. 56: Souvislý porost rákosu s odvodňovacím kanálem „O2“ (dle PD-ML) v západní části Sedmihorského mokřadu. Foto: V. Šťastný.

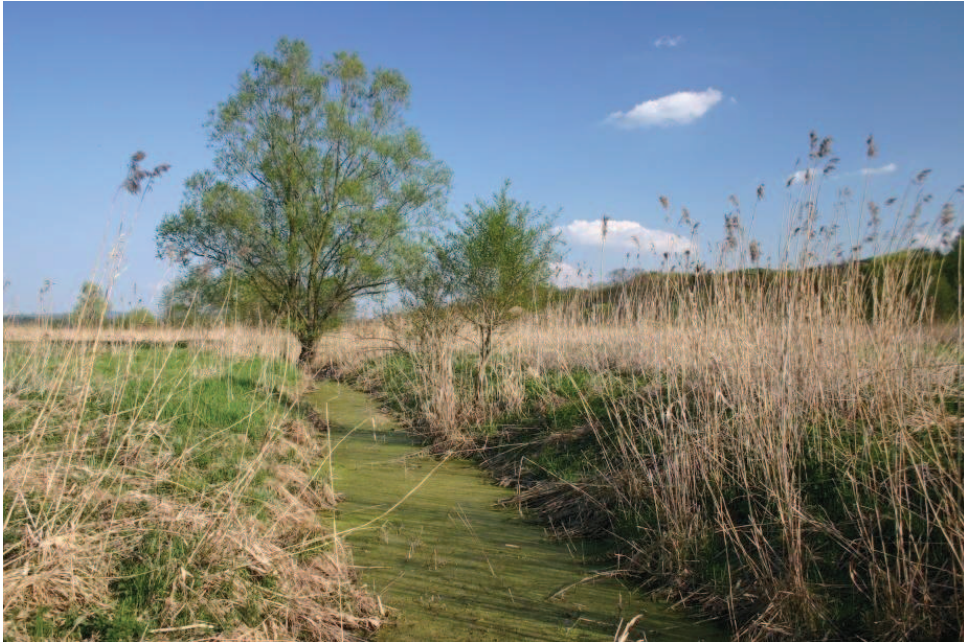
Obr. 57: Odvodňovací kanál „O2“ (dle PD-ML) v západní části Sedmihorského mokřadu. Foto: M. Bajer.

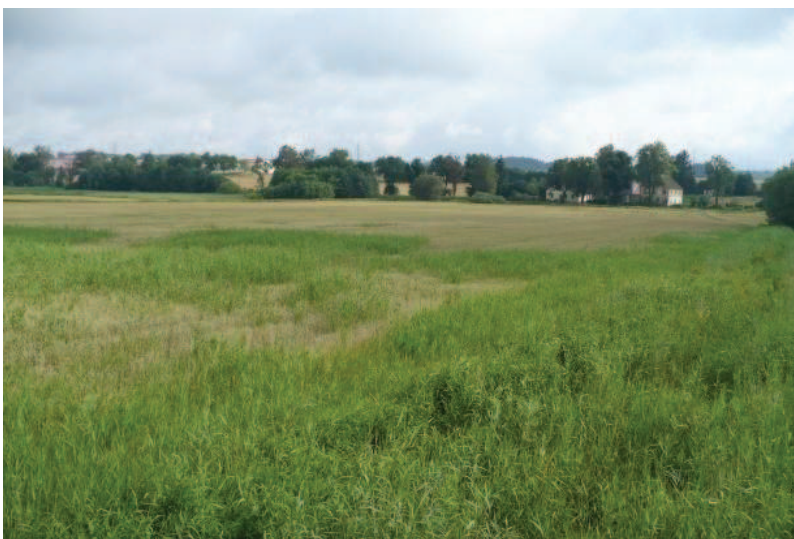
Obr. 59: Rákosina se rozrůstá severozápadním směrem do polí (stav k r. 2009). Foto: V. Šťastný.

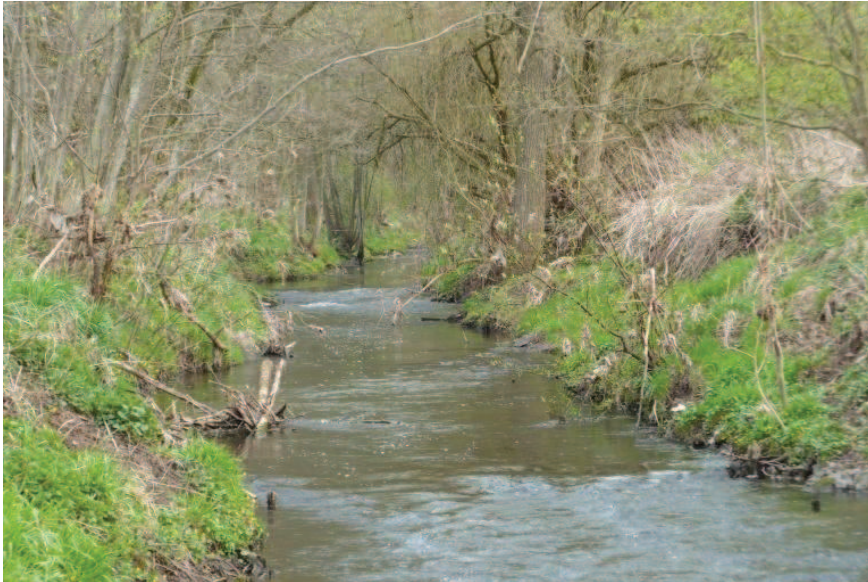
Obr. 60: Regulovaný tok říčky Libuňky. Foto: V. Šťastný
