BAKALÁŘSKÁ PRÁCE

Rekonstrukce objektu bývalého kravína v obci Psárov

Autor bakalářské práce: Milan Kypta, Dis.

České Budějovice, 2017

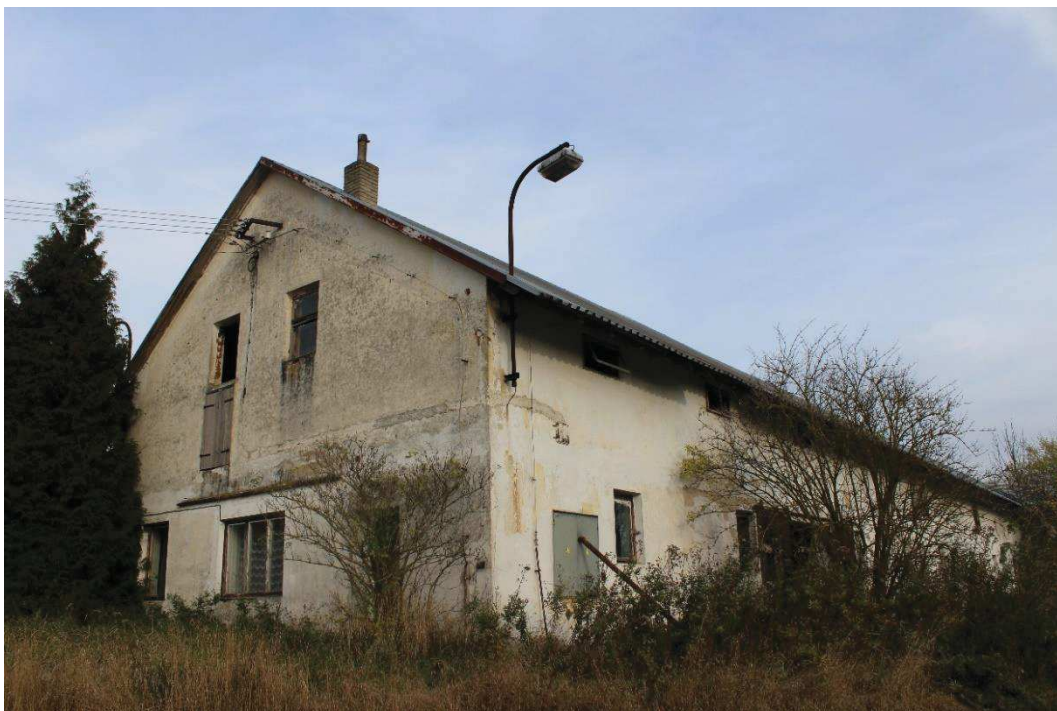
Obrázek 1 Jihozápadní pohled (Zdroj: vlastní šetření)

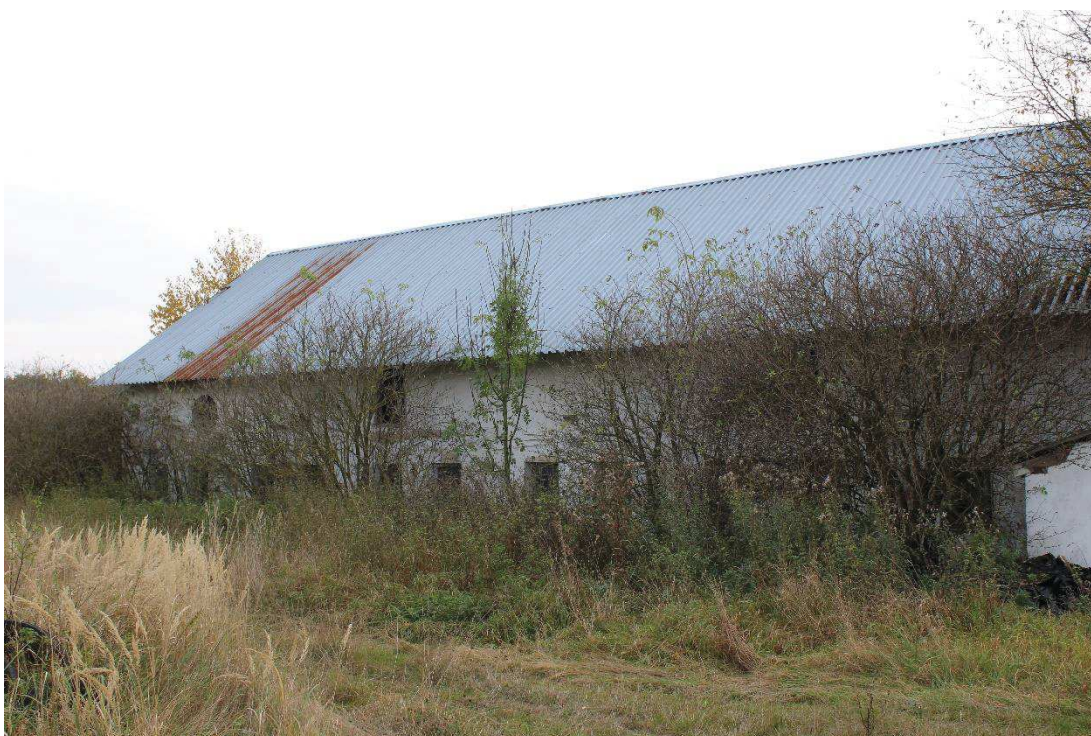
Obrázek 2 Severní pohled – jižní část objektu (Zdroj: vlastní šetření)

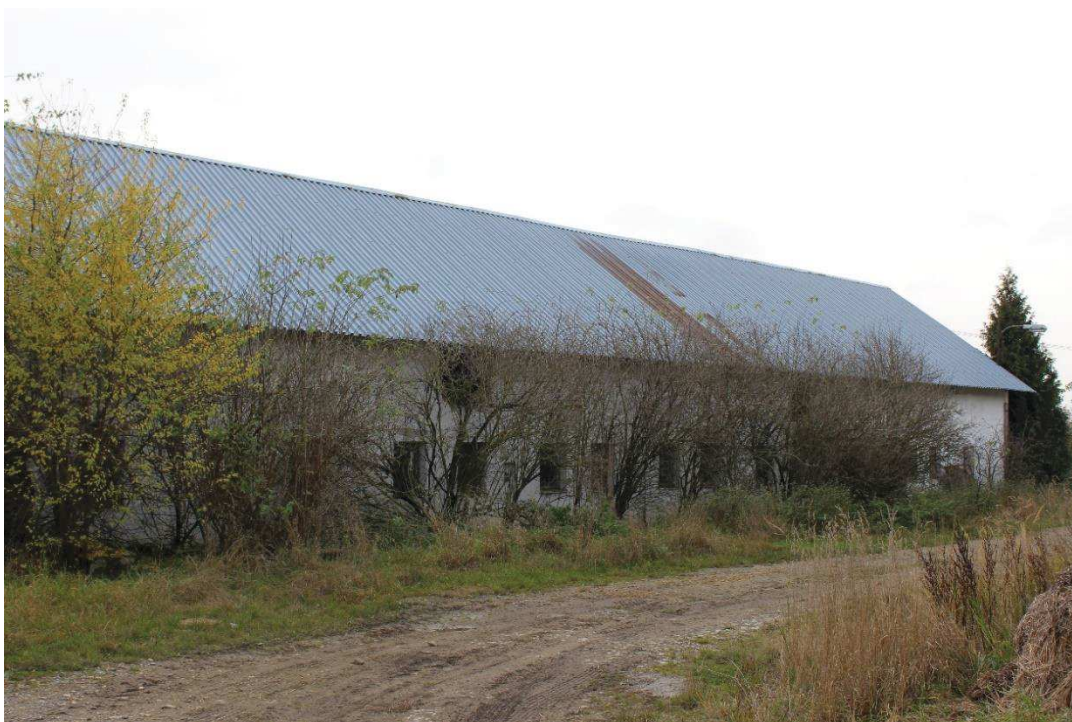
Obrázek 3 Severní pohled – západní část objektu (Zdroj: vlastní šetření)

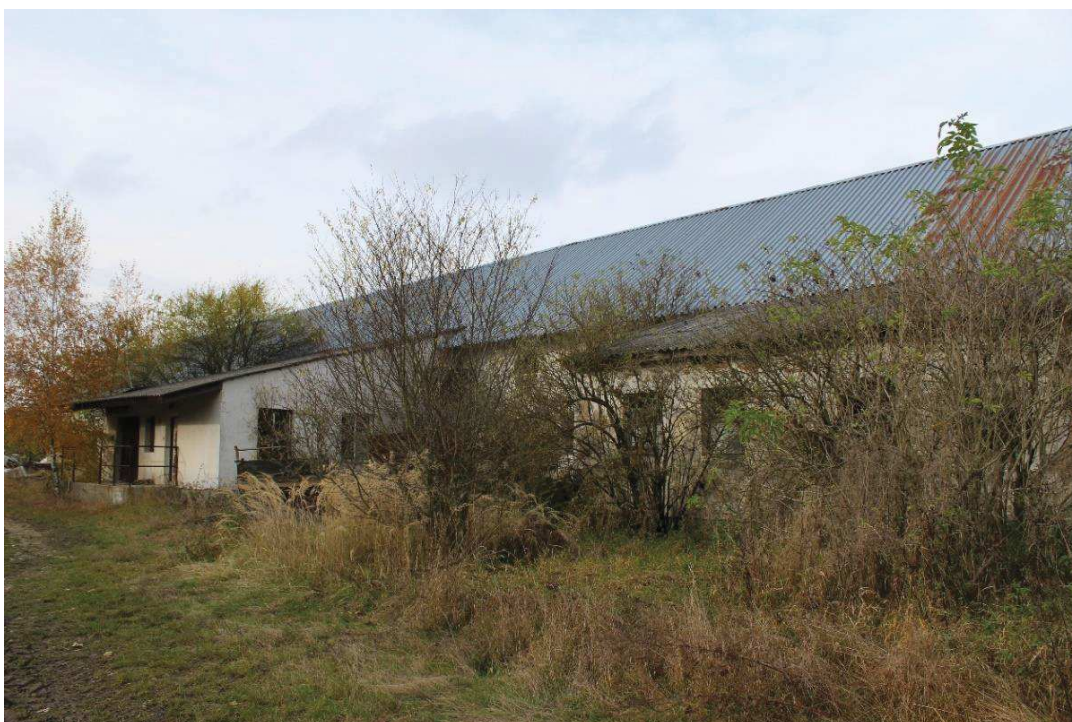
Obrázek 4 Jižní pohled s prostory pro zaměstnance (Zdroj: vlastní šetření)

Obrázek 4 Jižní pohled s prostory pro zaměstnance (Zdroj: vlastní šetření)

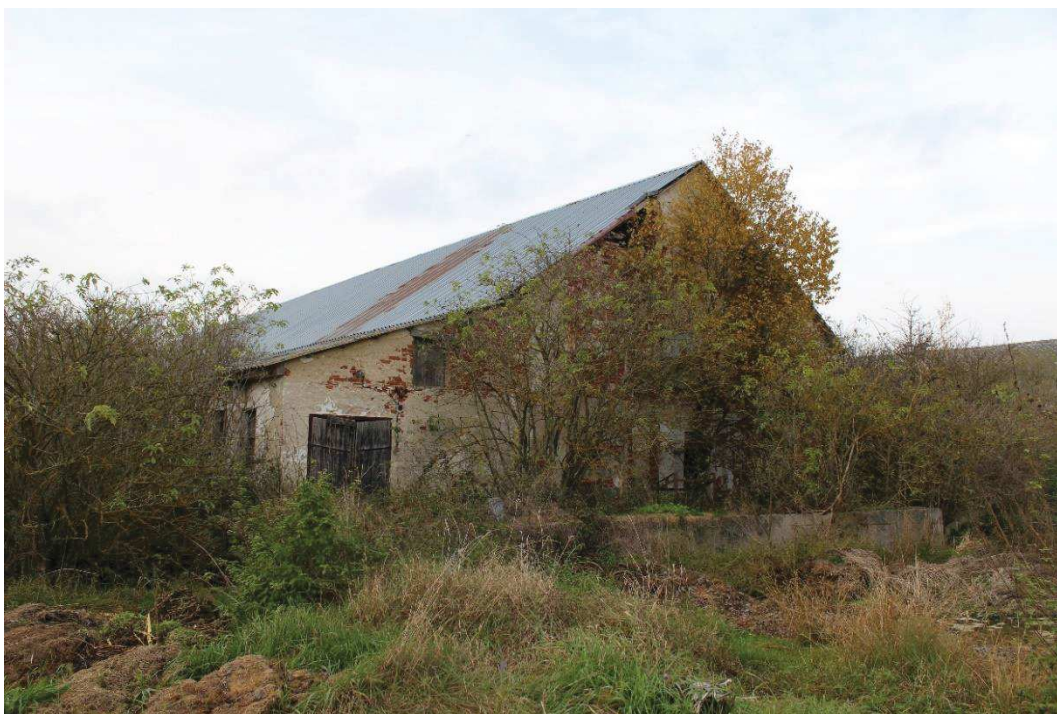
Obrázek 5 Jihovýchodní pohled (Zdroj: vlastní šetření)

Svislé konstrukce tvoří smíšené zdivo z plných cihel, Izostonek a Ytongu v tloušťkách 450 mm a 300 mm pro nosné zdi a 150 mm pro příčky. Plné cihly jsou na několika místech narušeny a odpadávají, zejména na východním štítu, kde bude nutná demolice. Na několika místech se objevuje plíseň a bude nutné zdivo ochránit proti vlhkosti. Podlahy jsou betonové a v prostoru pro skot jsou podlahy z dutých cihel. Cihly jsou narušeny tak jako beton. Dále jsou zde usazeny již zkorodované hrázde se žlaby pro krmení. Nosné ocelové sloupy jsou silně zkorodované v patě sloupu a narušené zejména přítomností kejdy a močoviny. Stropy jsou tvořeny tvarovkami Hurdis, v prostoru přípravný je vidět narušení stropu při manipulaci s těžkou mechanizací. Střecha je sedlové konstrukce s ocelovými nosníky osazených na ocelové sloupy, krokve jsou dřevěné. Krytinu tvoří pozinkovaný plech s prolisy opatřené ochranou proti stékání vody. Střecha byla rekonstruována a větrání půdy je řešeno hřebenem a není tedy potřeba nuceného větrání. Krov je v poměrně dobrém stavu a budou potřeba jen ochranné nátěry. Klempířské konstrukce v podstatě scházejí, bleskosvody jsou instalovány původní. Vnitřní i vnější omítky jsou provedeny jako vápenocementové omítky, na mnoha místech poškozené nebo úplně chybějí. Vrata, stejně jako všechny okna a dveře, jsou dřevěná. Na některých místech okna, dveře a vrata chybějí. Porucha základových konstrukcí nebyla na základě stavebně-technického průzkumu zjištěna, základy jsou v nezámrné hloubce a nově navrženými konstrukcemi nedojde k navýšení zatížení. Je zde zaveden elektrický proud 220 V a 380 V.

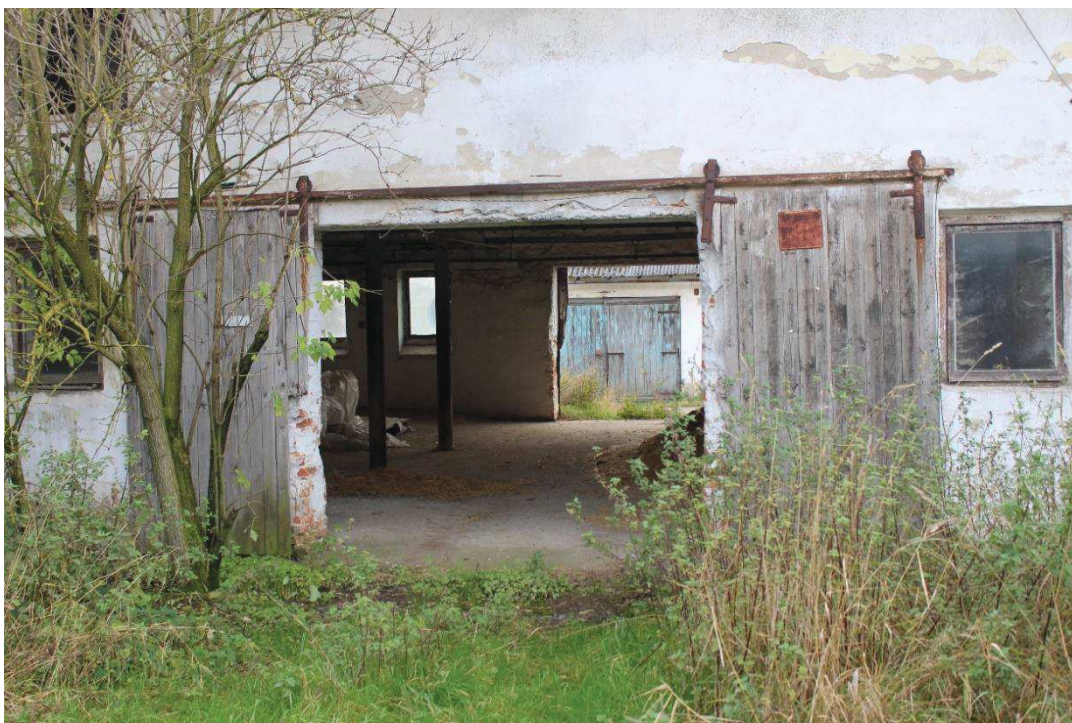
Obrázek 6 Posuvná vrata do přípravny (Zdroj: vlastní šetření)

V přípravně označenou číslem 1.03 budou nahrazeny posuvné dveře sekčními vraty s dveřní výplní. Dále bude nutné nahradit zkorodované nosné sloupy ocelovými profily HEB 180 opatřené protipožární antikorozií barvou. Strop se nahradí stropními vložkami MIAKO 23/62,5 PTH o výšce 230 mm zalité betonem v tloušťce 60 mm. Stávající schodiště se odstraní a nové schodiště 1.04 bude navrženo jako roštové

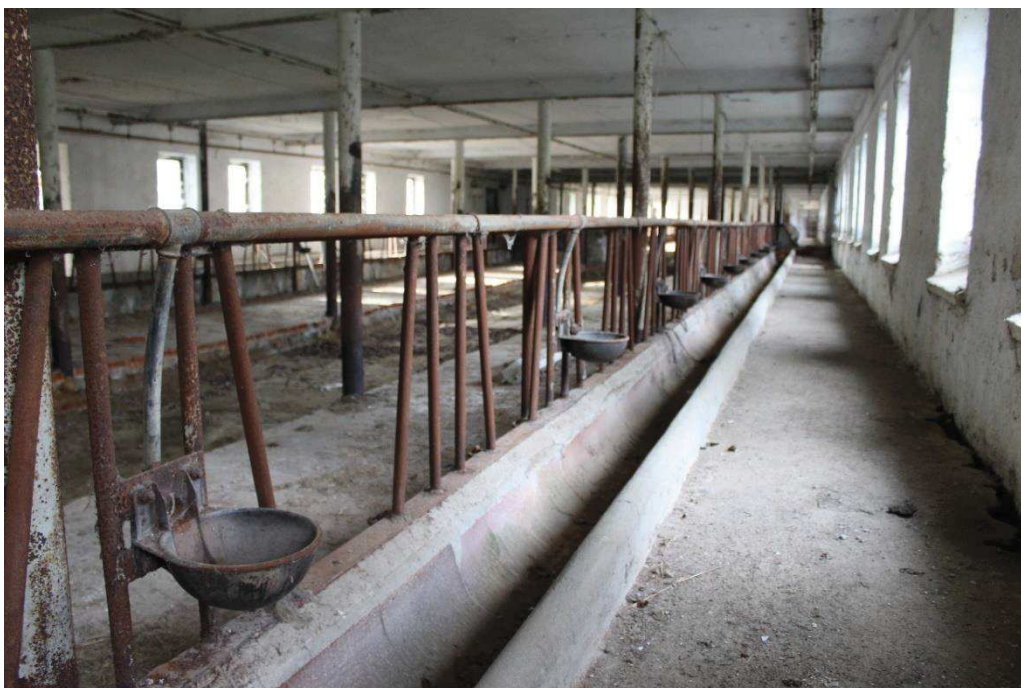
Obrázek 7 Krmné žlaby ve stáji (Zdroj: vlastní šetření)

Ve stáji označené číslem 1.05 se odstraní středové zdivo a tím dojde sloučení do jedné stáje. Stávající strop se nahradí stropními vložkami MIAKO. Stejně jako v přípravě 1.03 bude nutné nahradit nosné sloupy ocelovými profily HEB 180 opatřené protipožární antikorozní barvou, a to pro opotřebení stávajících vzniklé přítomností kejdy. Proběhne výměna celého hrazení za nové se stáním pro skot po 1400 mm se žlaby na krmení a provede se osazení nerezových napáječek napojených trubním vedením v podlaze na vodárnu označenou číslem 1.06. Celé stání se uzavře hrázděnými dveřmi. Krmení bude probíhat pomocí dvou automatických krmných vozíků DeLaval FW200 nahrazující staré ruční. Vedení pro vozíky bude na stejné místě jako původní. Podlaha pod vozíky se vybetonuje do tloušťky 100 mm. Stání pro skot opatřené dutými cihlami se odstraní a nahradí betonem se spádem 2 % a na něj budou uloženy gumové rohože tloušťky 43 mm. Stání se na obou stranách rozšíří o 150 mm směrem doprostřed. Uprostřed bude navržena vyhrnovací lopata tažená řetězem, pohon bude umístěn ve zdi, oddělující stáj od přípravný číslo 1.03. Lopata bude vyhrnovat kejdu do plastové žebrované jímky vzdálené od nosné zdi 400 mm, ve středu opatřenou I nosníkem 300 mm pro možnost pojezdu přes jímku. Velikost jímky bude 3000x3000x4000 mm. Jímka bude nadále opatřena poklopem 600x600 mm. U jímky se zbourá celý štít, který je v dezolátním stavu a postaví se nový z cihel Porotherm 44 o tloušťce 440 mm s otvorem pro sekční vrata. Na zdech se provede vápenocementová omítka natřená bílou fungicidní prodyšnou barvou. Okna se opatří síťkami proti mouchám.

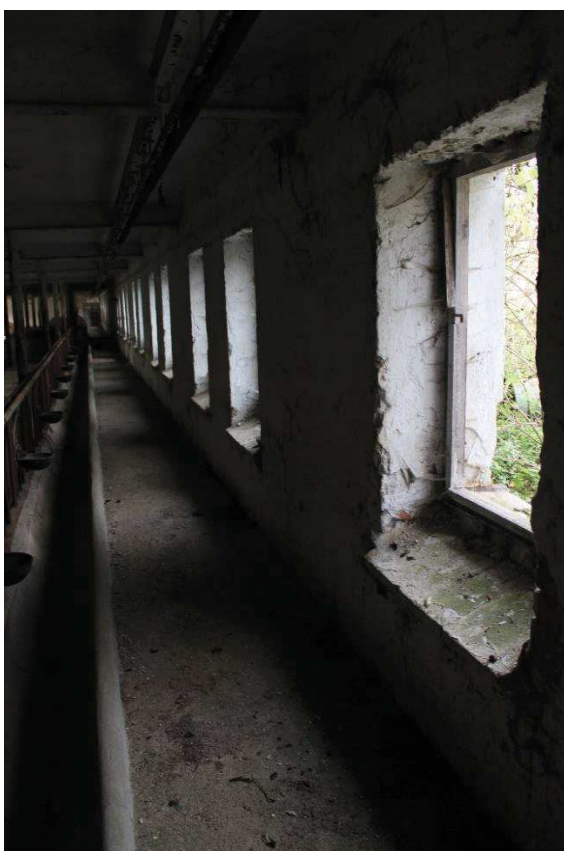
Obrázek 8 Prostor pro pojezd ručních vozíků (Zdroj: vlastní šetření)

- 1) západní část sloužila jako kancelář;
- 2) prostřední část sloužila jako dočasný sklad pro krmivo, kde se poté nakládalo na zavěšené ocelové vozíky, s nimiž se po kolejnicích na stropě mohlo jet do východní části;
- 3) východní část tvoří největší prostory objektu, byl zde ustájený skot;
- 4) v jižní části uprostřed byly prostory pro zaměstnance, koupelna, WC a přidružené prostory;
- 5) na konci východní částí byly prostory, které plnily funkci jako skladiště krmiva a slámy.

Obrázek 8 Prostor pro pojezd ručních vozíků (Zdroj: vlastní šetření)

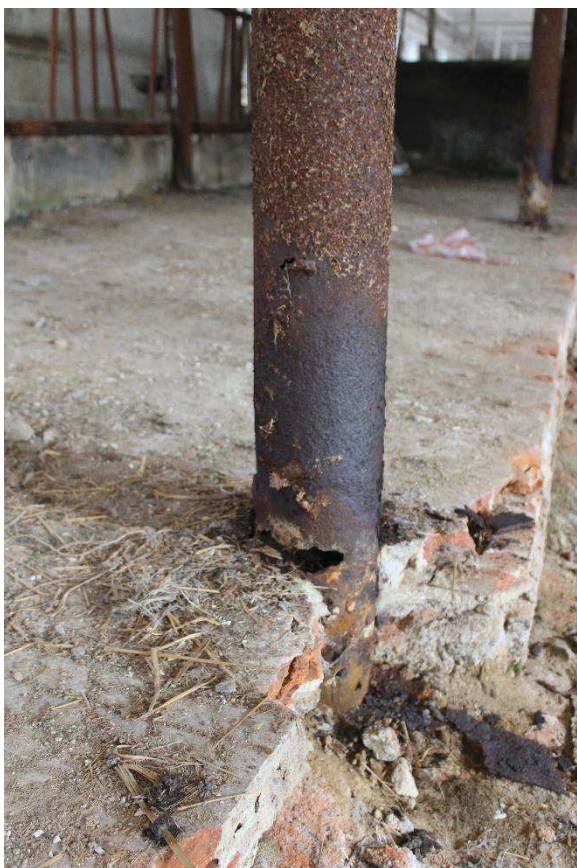
Obrázek 9 Zkorodované nosné sloupy ve stáji (Zdroj: vlastní šetření)

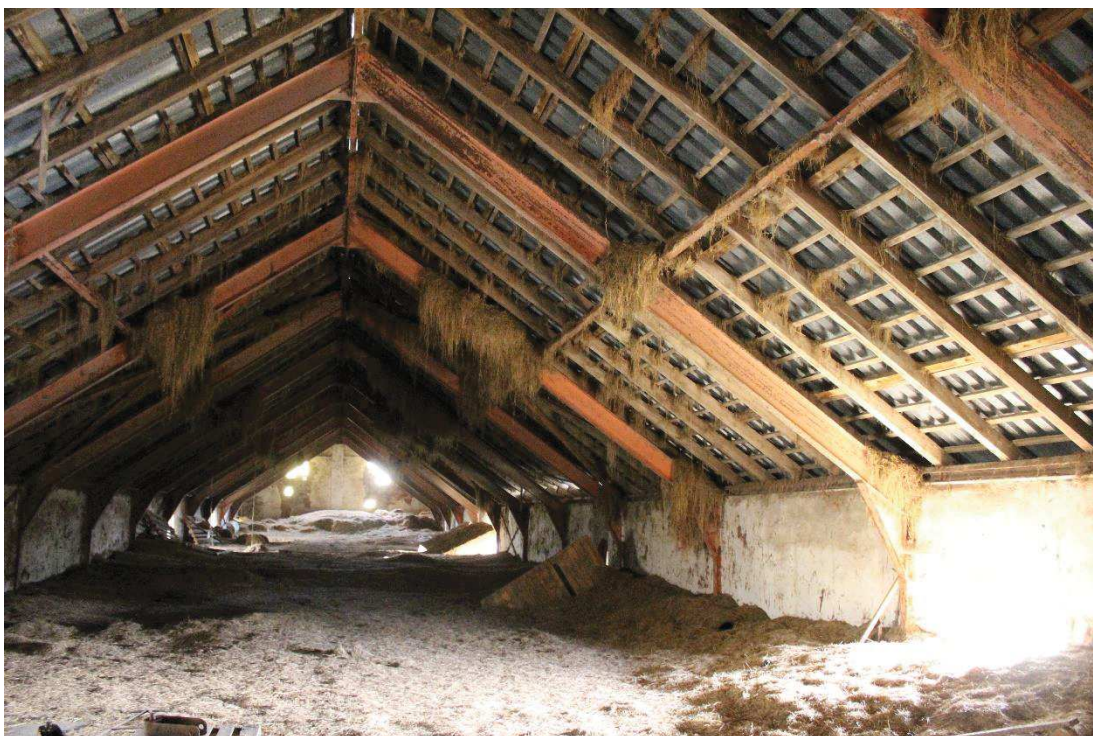
Obrázek 10 Půda – sklad sena a slámy (Zdroj vlastní šetření)

Ve skladu na půdě označeným číslem 2.01, původně sloužícím k uskladnění obilí, budou staré omítky nahrazeny vápenocementovou omítkou. Podlaha se vyrovná nivelační stěrkou a na ní se použije podlahová stájová dlažba o rozměrech 200x200 mm s dutinou usazenou na flexi lepidlo pro pružnost. Na veškerou ocel se provede pískování a následně se natře protipožární antikorozi barvou. Všechny dřevěné prvky krovu se natrou chemií pro povrchovou úpravu dřeva. Prázdný otvor na ve zdi bude opatřen uzavíráním.

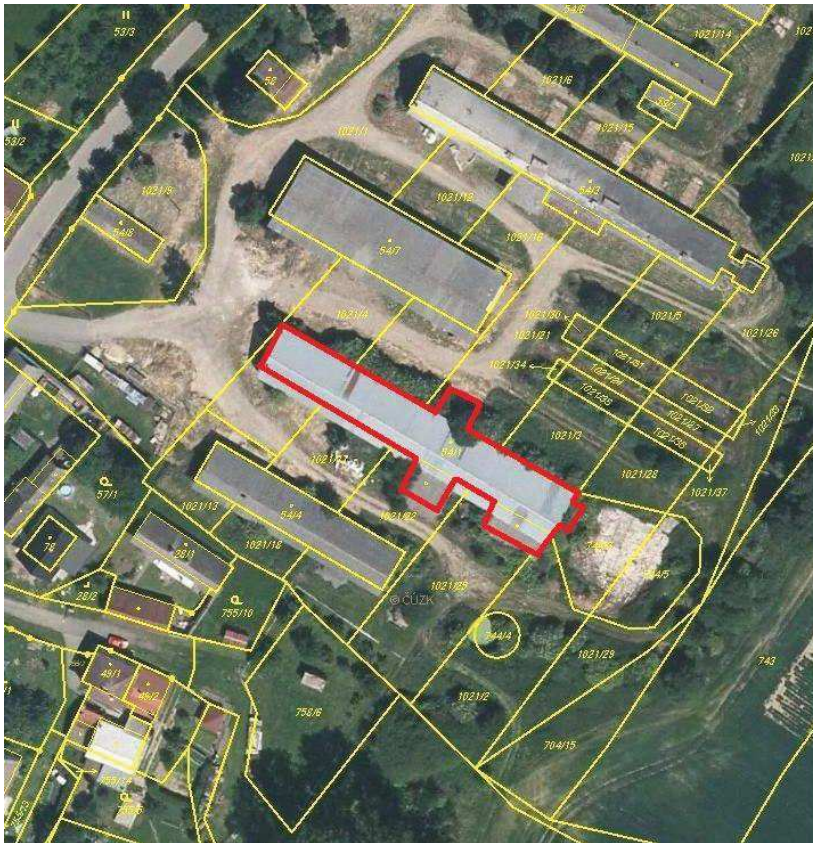
Obrázek 11 Katastrální mapa + ortofoto (Zdroj: www.czuk.cz)

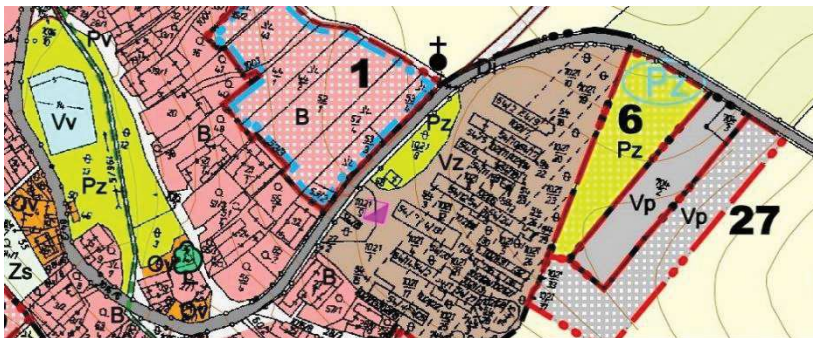
Ti		PLOCHY TECHNICKÉ INFRASTRUKTURY	
Vp	Vp		PLOCHY VÝROBY A SKLADOVÁNÍ	
Vz				pozemky zemědělských staveb
Vw	Vw	R1	PLOCHY VODNÍ A VODOHOSPODÁŘSKÉ	
Zo				orná půda
Zt			PLOCHY ZEMĚDĚLSKÉ	trvalý travní porost
Zs				soukromá zeleň
L			PLOCHY LESNÍ	
N			PLOCHY SMÍŠENÉ NEZASTAVĚNÉHO ÚZEMÍ	přírodě blízké ekosystémy

Obrázek 12 Územní plán obce Psárov - areál družstva (Zdroj: www.czuk.cz)

Řešení vychází ze stávajícího umístění objektu v prostoru areálu a z urbanistického hlediska nedojde ke zvětšení plochy objektu. Veškeré práce budou probíhat na pozemku investora. Stavební pozemek se nachází v západní části obce Psárov směrem k obcím Hojovice a Bořetín. Pozemek je napojen na silnici III. třídy s číslem 12823. Pozemek je z jižní a západní strany obklopen budovami a ze severní a východní strany ornou půdou.
