**JIHOČESKÁ UNIVERZITA V ČESKÝCH BUDĚJOVICÍCH**

**DIPLOMOVÁ PRÁCE**

Zpracování revitalizační studie vodního toku

**2017**

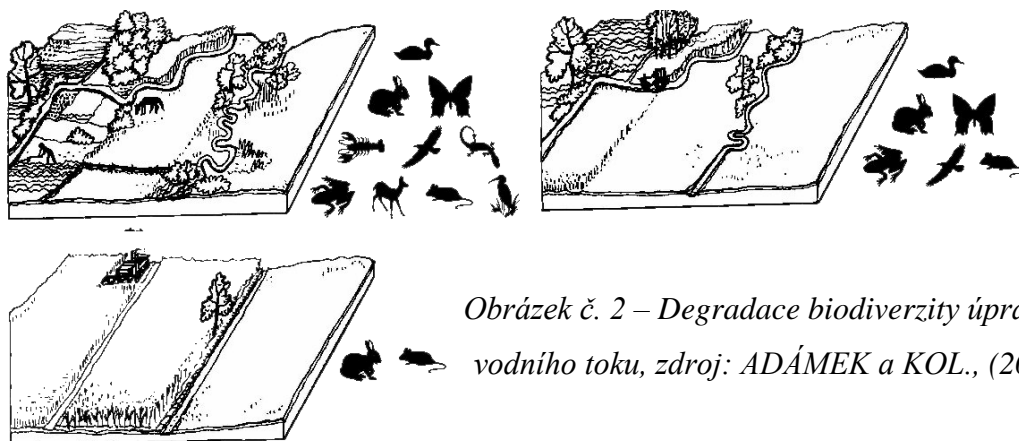
Obrázek č. 2 – Degradace biodiverzity úpravou vodního toku, zdroj: ADÁMEK a KOL., (2010)

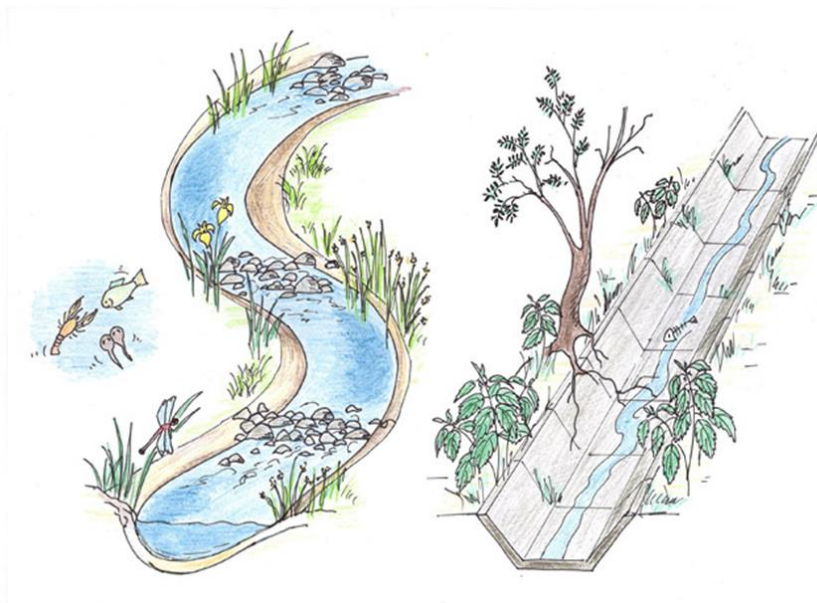
Obrázek č.7 – Revitalizované a regulované koryto, zdroj: JUST a KOL., (2005)

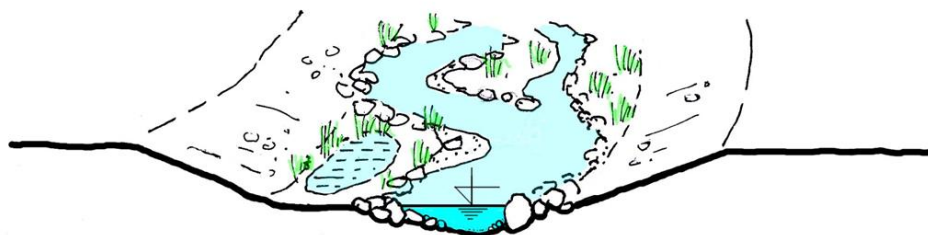
Obrázek č.9 – Návrh revitalizace vodního toku, zdroj: JUST a KOL., (2005)

**Třetí generace** je dle VRÁNY (2004) nejvyšší vývojový stupeň v oboru revitalizací drobných vodních toků. Obnova přírodě blízkému stavu je zde vnímána komplexně. To znamená zaměřit se nejen na samotný tok, ale i širší okolí či celé povodí. Revitalizace se navíc v současné době začínají implementovat do protipovodňového opatření jako lokální ochrana před přívalovou vodou (JUST a KOL., 2005). Opět dochází k tvorbě nové trasy koryta, jeho zahloubení (mělké) a menším průtočným profilům. Průtok v otevřené krajině je dimenzován pouze na Q1 a méně a tím tak umožnit rozliv vody do krajiny, kde nezpůsobí žádné škody. Pro opevnění koryta se používá vegetace doplněná o kameny a další přirozené prvky typické pro zdejší podmínky. Navazuje se na některé části původních koryt, slepých ramen nebo se nechají neprůtočné a jsou pouze zásobené spodní vodou s funkcí tůní (KENDER a KOL., 2000).

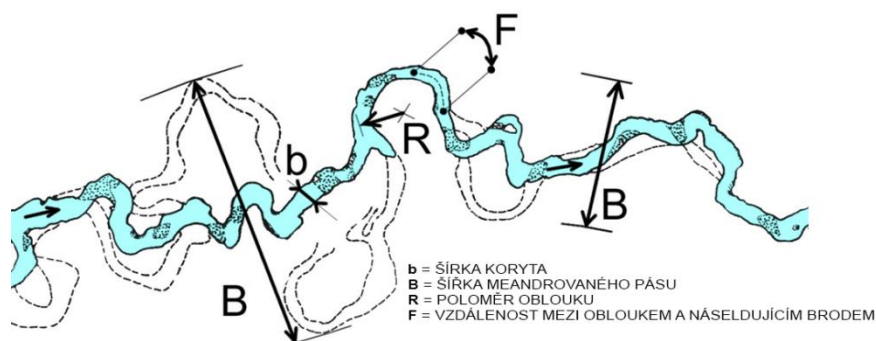
Obrázek č.10 – Návrh nové trasy koryta, zdroj: JUST a KOL., (2005)

**Trasování** koryta při revitalizaci vyžaduje co největší členitost vycházející z přírodou daných podmínek. Při návrhu trasy upravovaného vodního toku se respektuje historický a přirozený vývoj koryta. Využívat matematicko-geometrické přístupy provází geometricky pravidelné rysy koryta, což není přirozené, a proto slouží spíše pro kontrolu. Hlavní parametry pro tvorbu nové trasy je šířka pásu meandrů, poloměry a tvar oblouků, vzdálenost mezi jednotlivými úseky přechodů oblouků, viz obrázek č.10 (JUST, 2012). Nelze však říci, že je nutné vytvářet výrazné meandry všude, může postačit i mírné rozvlnění trasy. Navrhuje se přirozené střídání protisměrných oblouků souběžně s proměnlivou šířkou koryta a zapojují se i odstavené části koryt nebo tůň. (JUST a KOL., 2003). Ideální šířkou inundačního území toku je 20 až 50 metrů. V takovéto šíři je možné rozvlnění trasy, tvorba umělých a přirozených meandrů. Nově navržená trasa musí navazovat na průběh koryta pod a nad úsekem úprav. Další příznivým faktorem je prodloužení délky trasy, nejlépe o 10 – 20 %. Morfologie koryta se dále s postupem času utváří korytotvorným průtokem. Ten se v závislosti na typu vodního toku mění, pro nížinné potoky je stanoven od  $Q_{30d}$  až  $Q_1$  (SLAVÍK a NERUDA, 2014).

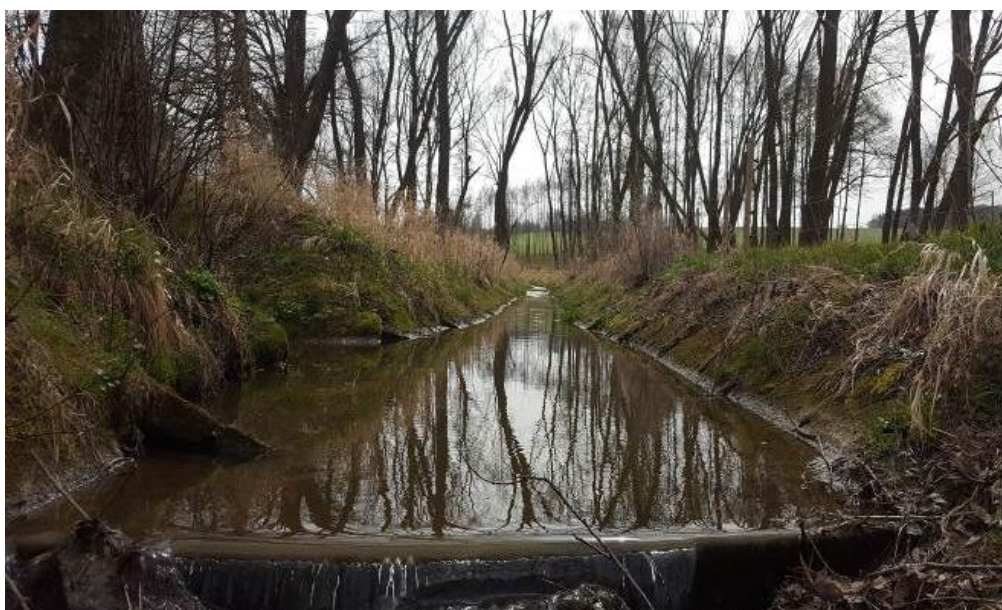
Fotografie č.10 – opevněné koryto v úseku 1, zdroj: vlastní

- Hodnocení úseku: V tomto úseku došlo k narovnání toku a opevnění dna a stěn betonovými panely. Mělo by zde dojít k odstranění betonových opevnění a revitalizaci celého úseku. Výška hladiny se v době měření pohybovala průměrně kolem 15cm. V částech bez opevnění by mělo dojít k revizi a vyčištění koryta.
- Hodnocení organoleptických vlastností vody: zápach slabý, zákal slabý, nízký výskyt pěny, bez známek znečištění.
- QBR – index říční kvality: celkem 70 (Značné narušení, dostačující kvalita biotopu)
- Průtok  $Q_{\max} = 5,15 \text{ m}^3/\text{s}$

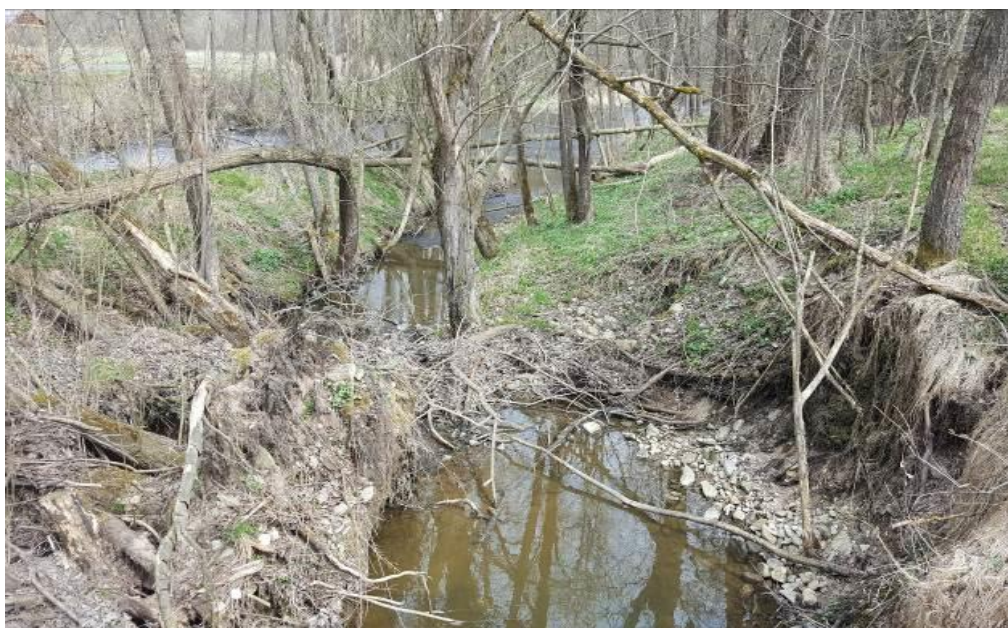
*Fotografie č. 11 – poškozené a zanesené koryto před ústím do řeky, zdroj: vlastní*

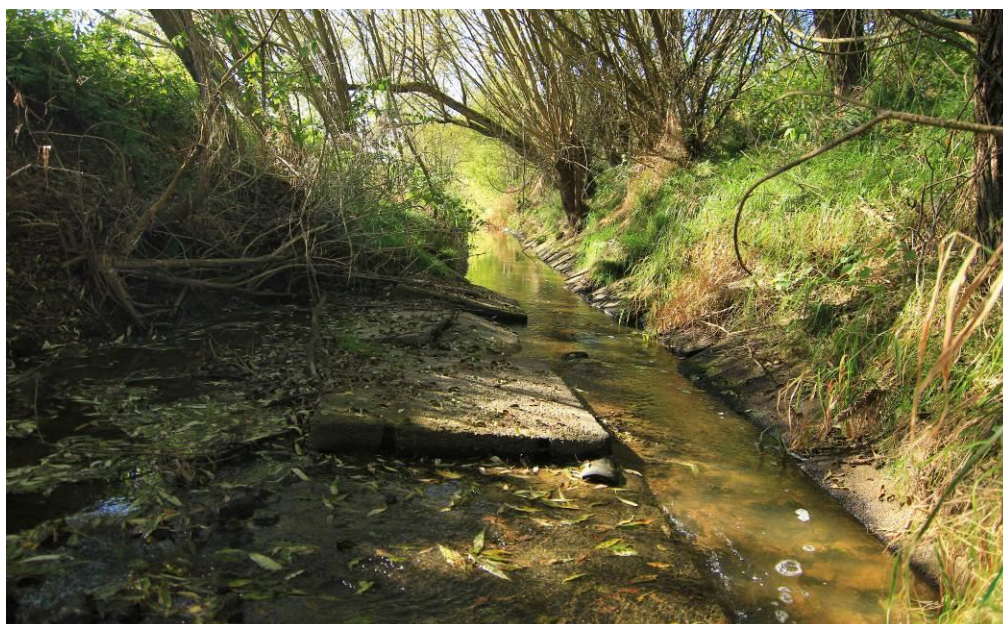
Fotografie. č.12 – poškozené opevnění koryta a břehová eroze, zdroj: vlastní

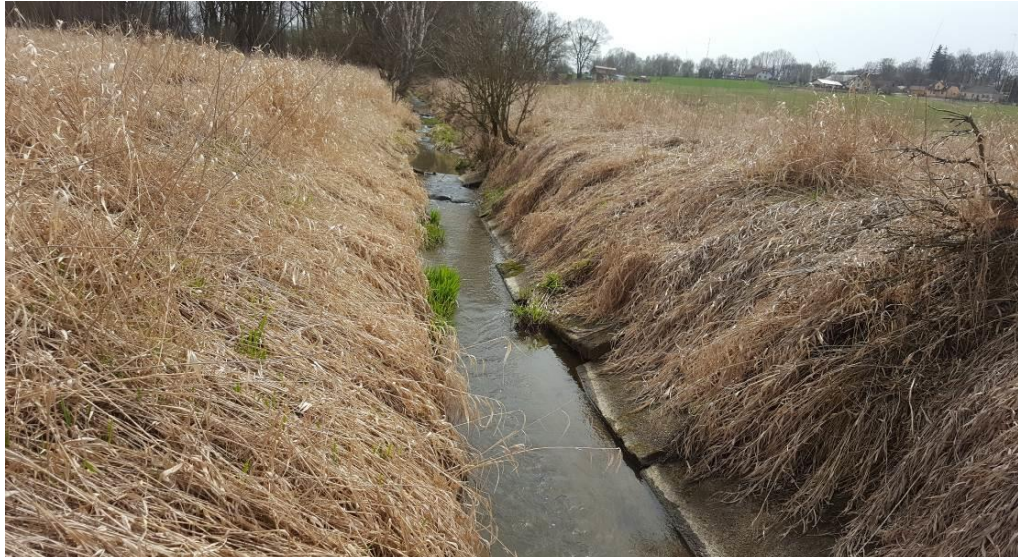
Fotografie. č.13 – koryto v úseku 3 s opevněným dnem a břehy, zdroj: vlastní

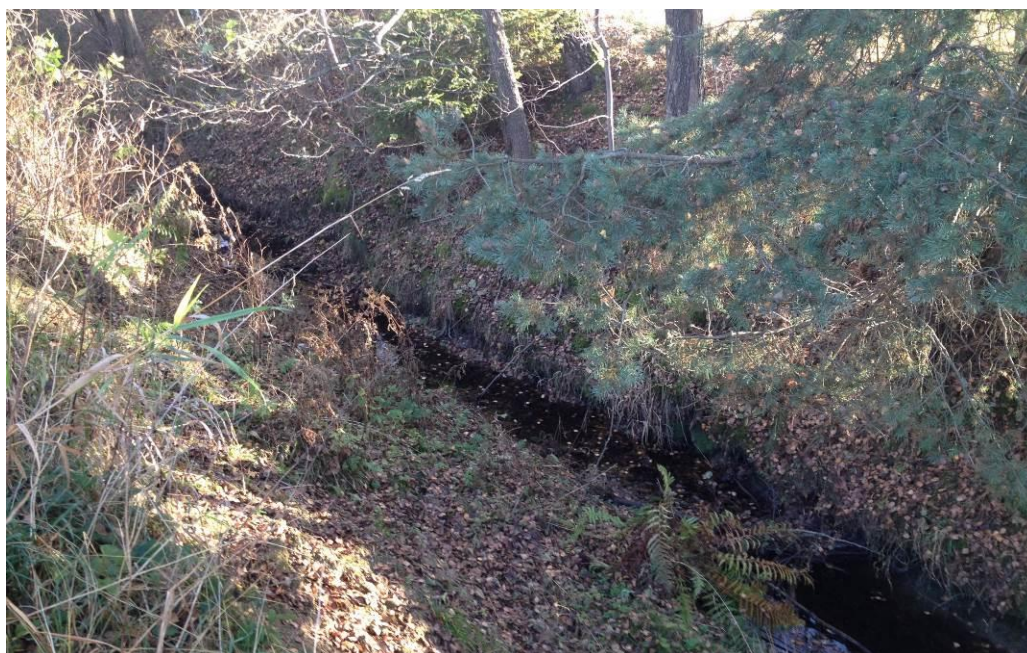
Fotografie. č.14 – koryto obtokového kanálu v úseku 4, zdroj: vlastní

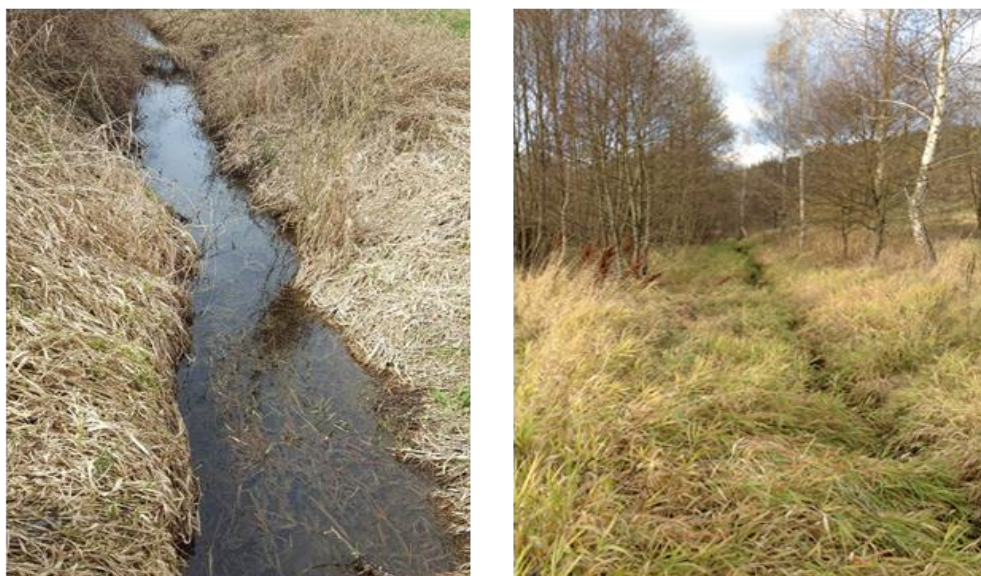
Fotografie. č.16 a č. 17 – zarostlé koryto v úseku 5, zdroj: vlastní

- Hodnocení úseku: Trasa úseku je narovnána, ale úsek je přirozeného rázu. Po celé délce se nachází traviny, které místy zakrývají koryto. Z pravé strany toku je podmáčená půda, zdroj je pravděpodobně voda přitékající ze svažitého území. Voda se v korytě pohybuje pomalu, výška hladiny je kolem 10 až 13 cm. Vysoký výskyt obojživelníků (žáby – skokan hnědý). Na tomto úseku by mělo dojít k revitalizaci z důvodu odstranění opevnění a obnovy přirozené trasy koryta.
- Hodnocení organoleptických vlastností vody: zápach slabý, zákal slabý, bez pěny, bez známek znečištění.
- QBR – index říční kvality: Celkem 65 (Značné narušení, dostačující kvalita biotopu)
- Průtok  $Q_{\max} = 0,9 \text{ m}^3/\text{s}$

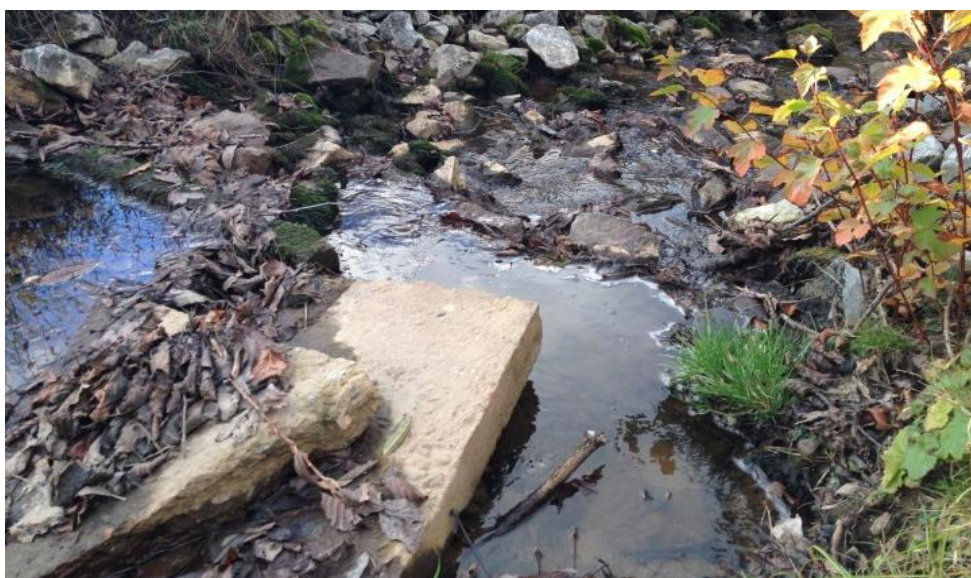
*Fotografie. č.18 – zbytky betonového opevnění v úseku blízko nádrže, zdroj: vlastní*

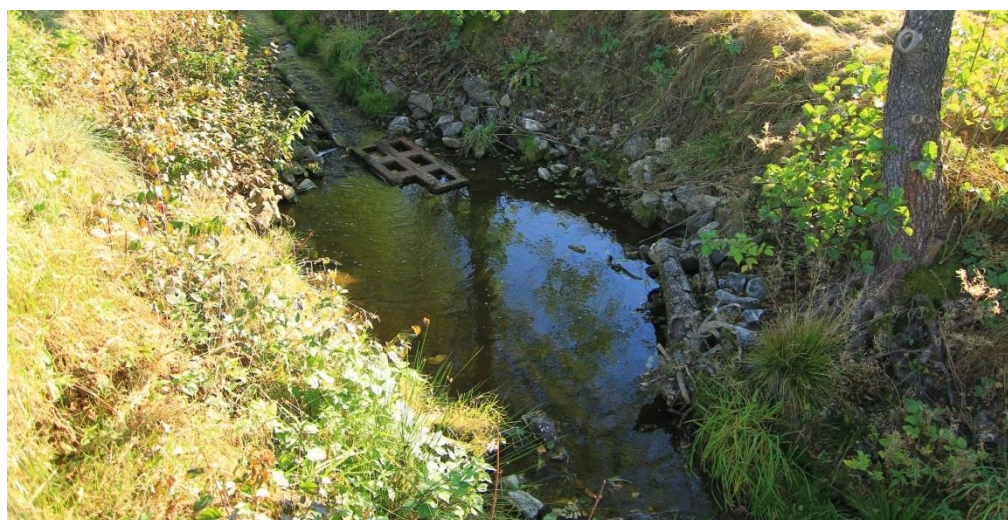
*Fotografie. č.19 – Prohlubeň na korytě v úseku 6, zdroj: vlastní*

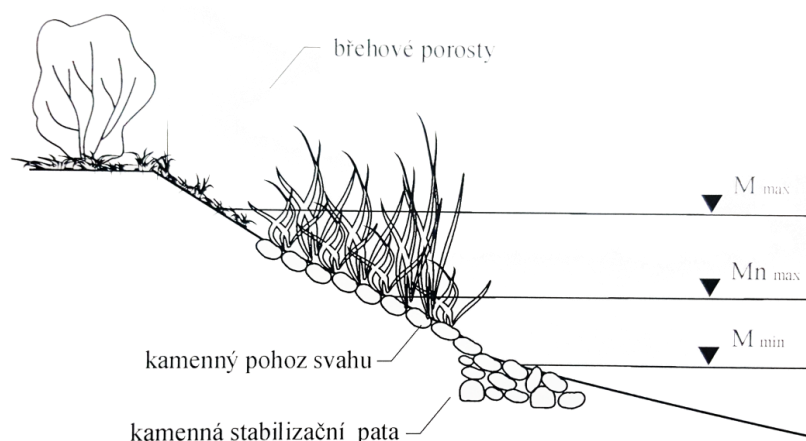
Obrázek č.27 – Návrh oživení kamenného pohožu, zdroj: ŠLEZINGR, (2011)

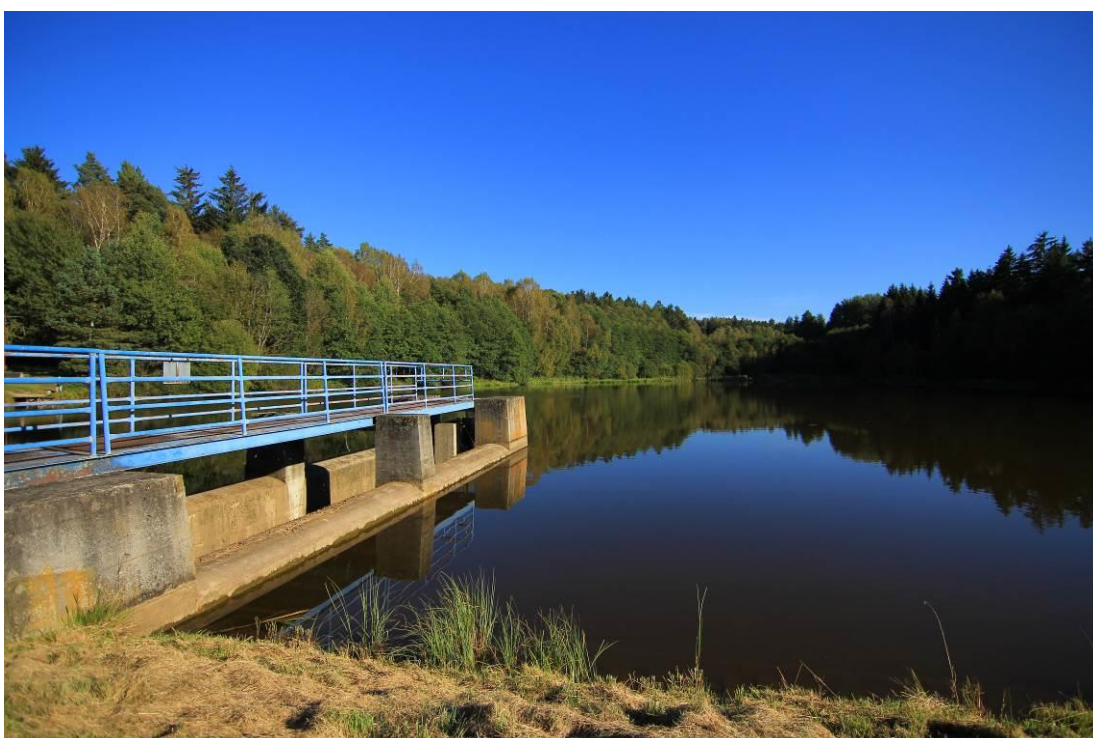
*Fotografie. č.27 – Bezpečnostní přeliv s výpustným zařízením na Dobečovské nádrži, zdroj: vlastní*
