DIPLOMOVÁ PRÁCE

Studie revitalizace malého vodního toku v urbanizované
krajině

Bc. Lukáš Podhola

2018

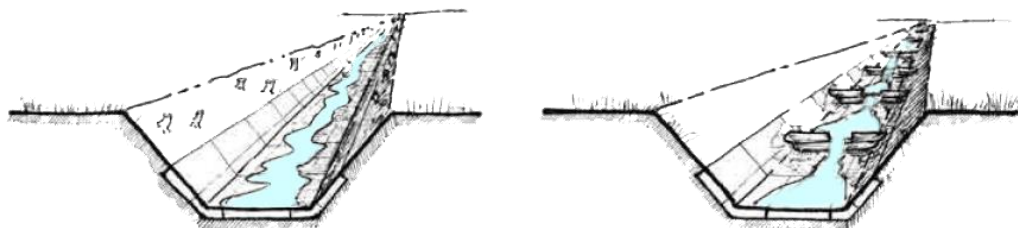
Obrázek č. 2: První generace „revitalizací“ koryta, zdroj: Just a kol., (2003)

První generace obnovy vodních toků byly charakteristické ponecháním upraveného koryta, tedy jeho příčného profilu, trasy, opevnění břehů a dna a většinou i vegetace. Revitalizace mělo být dosaženo pomocí vkládání příčných objektů do koryta. Rozděľující prvky tvořily kamenné a dřevěné prahy, překážky, jízky a tůně (Just a kol., 2005). Cílem bylo snížit průtočné rychlosti, okysličení vody a zvýšení sedimentace. Hloubka a kapacita upraveného koryta se zanechala a migrační prostupnost byla i nadále omezená. Umístění příčné objekty byly často poškozené nebo obtékané a neplnily svou funkci. Jak vypadá takto upravené koryto toku je znázorněné na obrázku č. 2. Tento způsob revitalizace se ve většině případů ukázal jako neúčinný a nevhodný. Výsadba stromového doprovodu probíhala liniově podél vodního toku, a to nejčastěji po obou stranách. Kladem úprav první generace byly minimální nároky na vlastnické vztahy, jelikož nebyla změněna původní trasa koryta. Jednoduchost realizovaných úprav spolu s ponecháním původní trasy s opevněním nevyžadovala vysoké náklady na provedení (Vrána a kol., 2004).

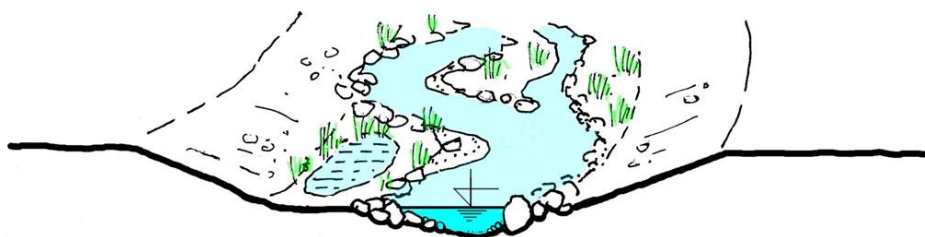
Obrázek č. 3: Návrh revitalizace vodního toku, zdroj: Just a kol., (2005)

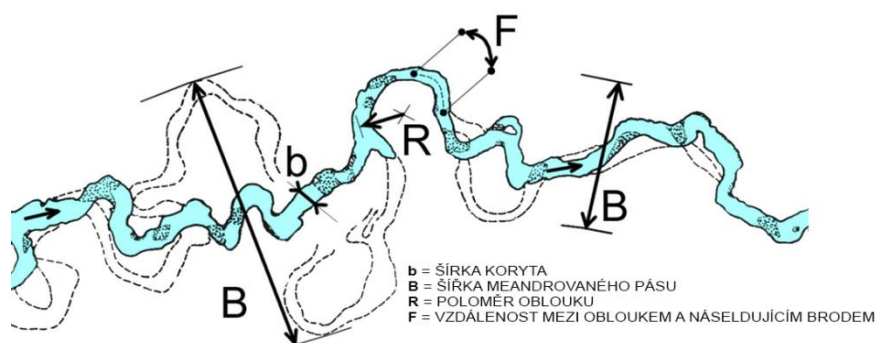
Obrázek č. 4: Návrh nové trasy koryta, zdroj: Just a kol., (2005)

Úprava trasy koryta neboli trasování vyžaduje při revitalizaci co největší členitost vycházející z přírodou daných podmínek. Při návrhu změny trasy vodního toku se respektuje přirozený a historický vývoj koryta. Využívání matematicko-geometrické funkce provází geometricky pravidelné rysy koryta, což není přirozené, a proto slouží spíše ke kontrole. Hlavními parametry pro tvorbu nové trasy jsou šířka pásu pro meandraci, poloměry a tvary oblouků, vzdálenost mezi jednotlivými úseky přechodů oblouků, viz obrázek č.4 (Just, 2012). Není však nutné vytvářet výrazné meandry všude, může postačit i mírné rozvlnění trasy. Nejčastěji se navrhuje přirozené střídání protisměrných oblouků souběžně s proměnlivou šířkou koryta. Do trasy se zapojují i odstavené části koryt nebo tůň (Just a kol., 2003). Optimální

šířkou inundačního území toku je 20 až 50 metrů. V této šíři je možné rozvlnění trasy, tvorba umělých a přirozených meandrů. Nově navržená trasa se musí napojovat na průběh koryta pod a nad úsekem úprav. Příznivým faktorem, kterého je docíleno dobře provedenou úpravou, je prodloužení délky trasy, nejlépe o 10–20 %. Morfologie koryta se postupem času utváří korytotvorným průtokem. Tento průtok se v závislosti na typu vodního toku mění. Např. pro nížinné potoky je stanoven průtok od Q_{30} až Q_1 (Slavík, Neruda, 2014).

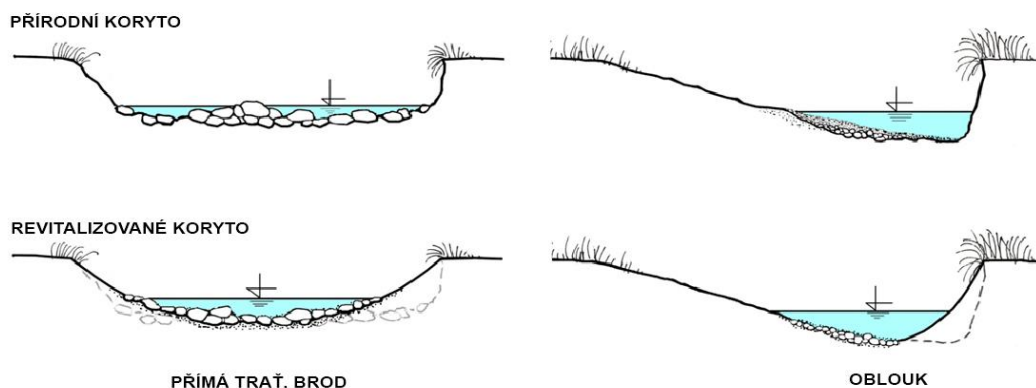
Obrázek č. 5: Průtočný profil přirozeného a revitalizovaného koryta, zdroj: Just a kol., (2005)

Příčný profil přírodního koryta má tvar misky až pekáče. Jeho šířka je několikanásobkem hloubky. Poměr šířky k hloubce se pohybuje v rozmezí 4:1 až 10:1. V takto realizovaném korytě se snižuje soustředění příčného proudění na rozdíl od hlubokých lichoběžníkových koryt. Ideálním tvarem příčného řezu technicky revitalizovaného koryta je plochá mísa se sklonem svahů 1:3 a mírnější. Vznik bohaté příbřežní zóny a převládající boční erozi utvářející přírodě blízký stav umožňuje plochý tvar (Just a kol., 2003). Příčný profil vodního toku může být doplněn objekty v podobě stupňů, prahů či přehrážky. Dále se pro usměrnění proudnice používají výhony (Slavík, Neruda, 2014). V přírodě se objevují i koryta složená, nejčastěji u potoků s větším prouděním. Běžné průtoky proudí kynetou a v případě náhlého zvýšení hladiny se zapojuje berma (Just, 2012).

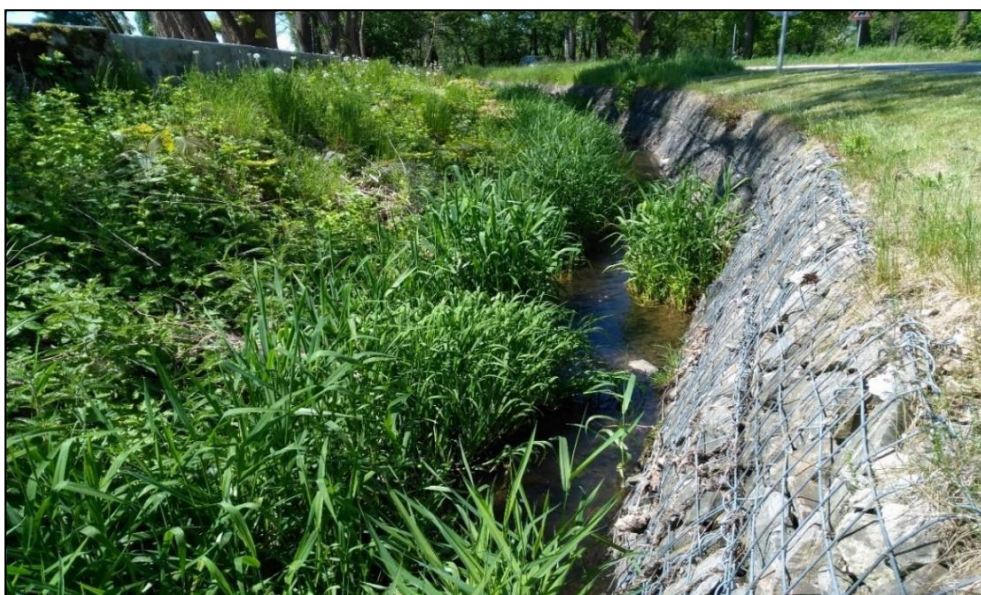
Obrázek č. 11: Opevněné koryto v úseku 1, zdroj: vlastní

- Délka úseku: 500 m
- Popis koryta: koryto lichoběžníkového tvaru, umělé opevnění. Opevnění břehů koryta nejčastěji tvořeno gabiony, opevnění dna betonové tvárnice. Charakter dna je většinou symetrický, dno i břehy prorostlé vegetací.
- Odvodnění: nenalezeno
- Objekty na toku: mostek přes komunikaci III. třídy
- Okolí toku: po obou stranách intravilán a komunikace III. třídy

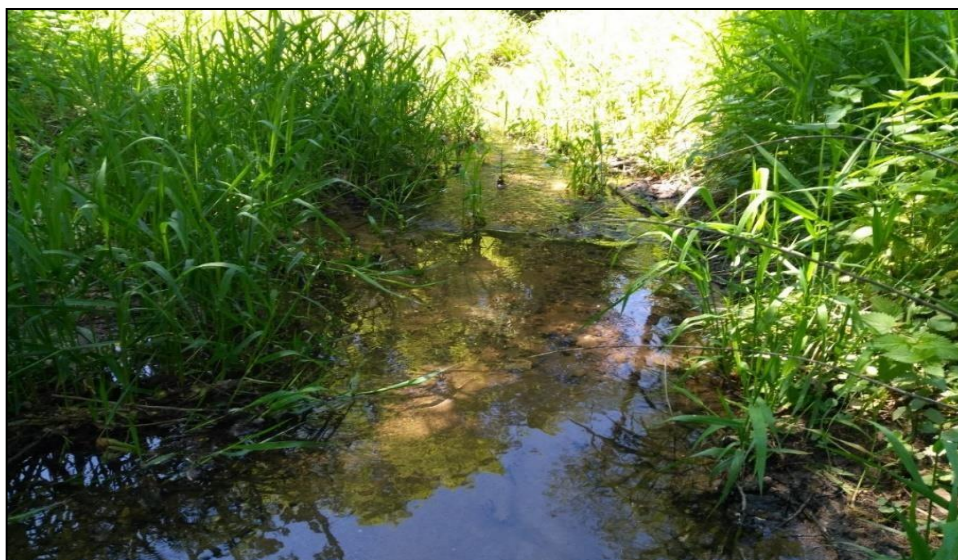
Obrázek č. 13: Koryto toku v úseku 2, zdroj: vlastní

- Délka úseku: 500 m
- Popis koryta: koryto lichoběžníkového tvaru, neopevněné. Charakter dna symetrický, koryto přírodního charakteru, zatravněné.
- Odvodnění: nenalezeno
- Objekty na toku: žádné
- Okolí toku: po obou stranách lesní porosty
- Vegetace: Stromové, keřové a bylinné patro – smrk ztepilý (*Picea abies*), olše lepkavá (*Alnus glutinosa*); vrba ušatá (*Salix aurita*), bez černý (*Sambucus nigra*); traviny z řádu lipnicovitých (*Poales*) - lipnice luční (*Poa pratensis*), bojínek luční (*Phleum pratense*) a další.

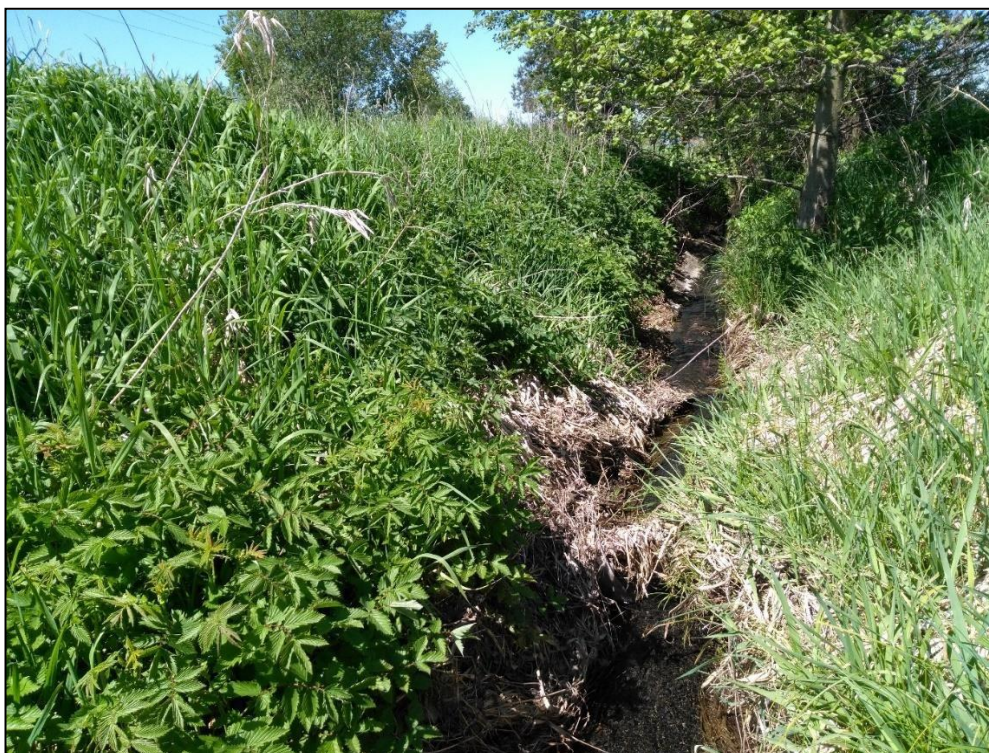
Obrázek č. 15: Koryto toku v úseku 3, zdroj: vlastní

- Délka úseku: 500 m
- Popis koryta: koryto lichoběžníkového tvaru, umělé opevnění. Opevnění břehů a dna koryta tvořeno betonovými tvárnicemi. Charakter dna je nesymetrický. Místy narušená celistvost opevnění. Koryto v celém profilu značně zarostlé.
- Odvodnění: nenalezeno
- Objekty na toku: most pro pěší turistiku
- Okolí toku: po obou stranách koryta se nachází pás travin snášející zamokření a je přibližně 8 m široký. Za tímto pásem se nachází po obou stranách orná půda.
- Vegetace: keřové a bylinné patro – bez černý (*Sambucus nigra*), trnka obecná (*Prunus spinosa*); traviny z řádu lipnicovitých (*Poales*) - lipnice luční (*Poa pratensis*), bojínek luční (*Phleum pratense*) a další.

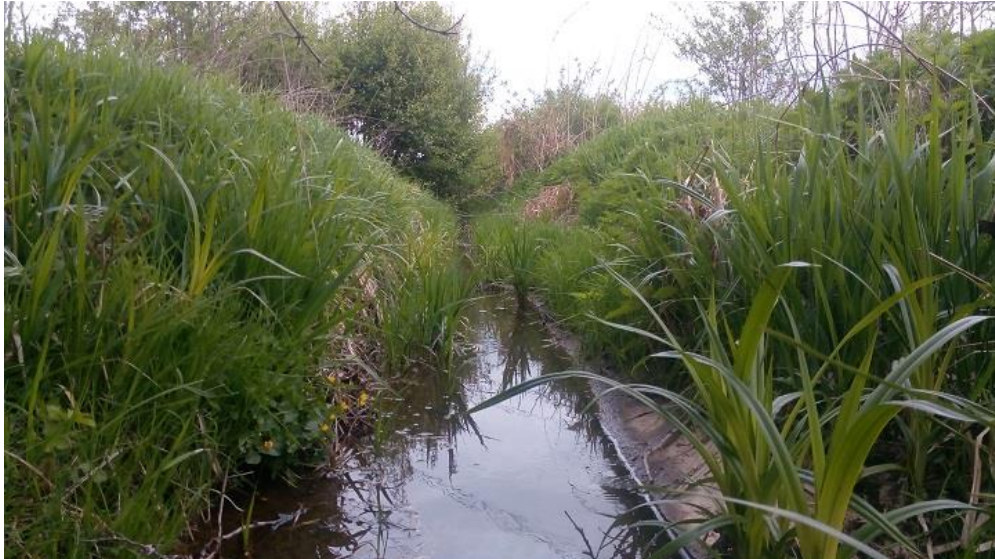
Obrázek č. 18: Koryto toku v úseku 5, zdroj: vlastní

- Délka úseku: 500 m
- Popis koryta: koryto lichoběžníkového tvaru, umělé opevnění. Opevnění břehů a dna koryta tvořeno betonovými tvárnici. Charakter dna je většinou symetrický. Místy narušená celistvost opevnění. Koryto místy zarostlé.
- Odvodnění: nenalezeno
- Objekty na toku: žádné
- Okolí toku: po obou stranách koryta se nachází pás travin snášejíci zamokření a je přibližně 8 m široký. Za tímto pásem se nachází po obou stranách orná půda
- Vegetace: keřové a bylinné patro – bez černý (*Sambucus nigra*), trnka obecná (*Prunus spinosa*); traviny z řádu lipnicovitých (*Poales*) - lipnice luční (*Poa pratensis*), bojínek luční (*Phleum pratense*) a další.

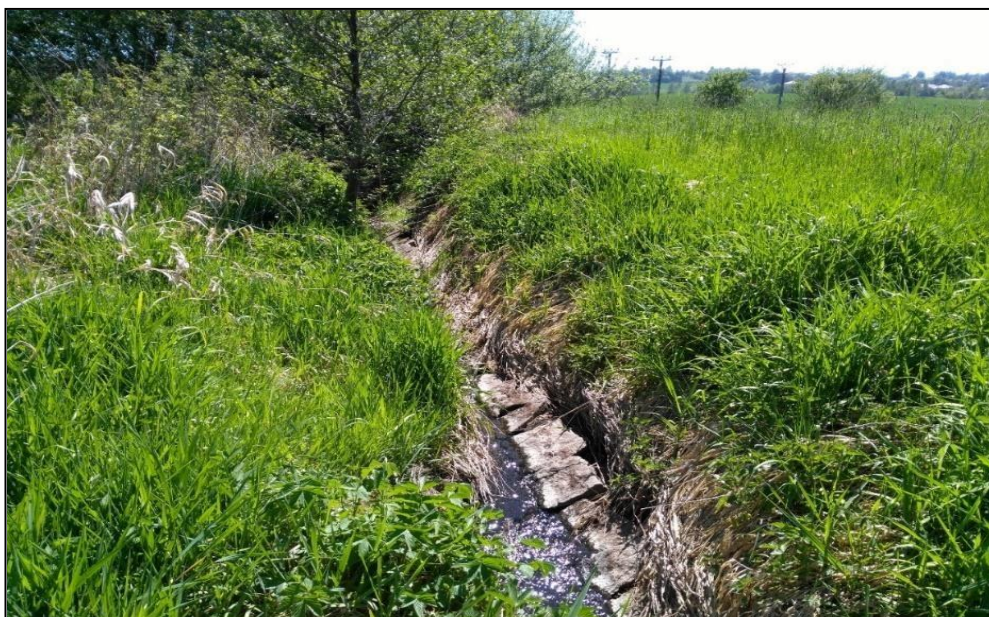
Obrázek č. 20: Koryto toku v úseku 6, zdroj: vlastní

- Délka úseku: 500 m
- Popis koryta: koryto lichoběžníkového tvaru, umělé opevnění. Opevnění břehů a dna koryta tvořeno kamennou dlažbou na sucho. Charakter dna je většinou symetrický. Místy narušená celistvost opevnění. Koryto místy zarostlé.
- Odvodnění: nenalezeno
- Objekty na toku: žádné
- Okolí toku: po obou stranách koryta se nachází pás travin snášející zamokření a je přibližně 8 m široký. Za tímto pásem se nachází po obou stranách orná půda
- Vegetace: keřové a bylinné patro – bez černý (*Sambucus nigra*), trnka obecná (*Prunus spinosa*); traviny z řádu lipnicovitých (*Poales*) - lipnice luční (*Poa pratensis*), bojínek luční (*Phleum pratense*) a další.

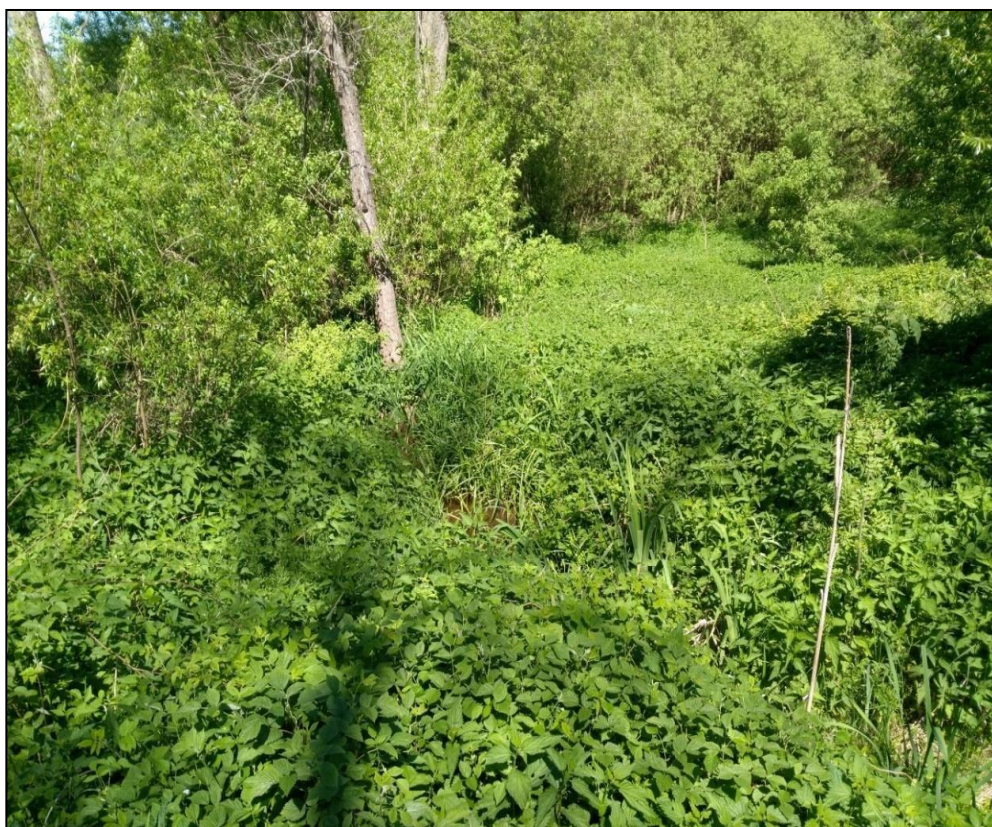
Obrázek č. 22: Koryto toku v úseku 7, zdroj: vlastní

- Délka úseku: 500 m
- Popis koryta: koryto lichoběžníkového tvaru, umělé opevnění. Opevnění břehů a dna koryta tvořeno kamennou dlažbou na sucho. Charakter dna je většinou symetrický. Místy narušená celistvost opevnění. Koryto zcela zarostlé vegetací.
- Odvodnění: odvodnění z komunikace I. třídy
- Objekty na toku: propustek pod komunikaci I. třídy
- Okolí toku: po obou stranách koryta se nachází zalesněné území, okolí toku velmi neudržované, zarostlé.
- Vegetace: stromové, keřové a bylinné patro – smrk ztepilý (*Picea abies*), olše lepkavá (*Alnus glutinosa*); vrba ušatá (*Salix aurita*), bez černý (*Sambucus nigra*); traviny z řádu lipnicovitých (*Poales*) - lipnice luční (*Poa pratensis*), bojínek luční (*Phleum pratense*) a další.

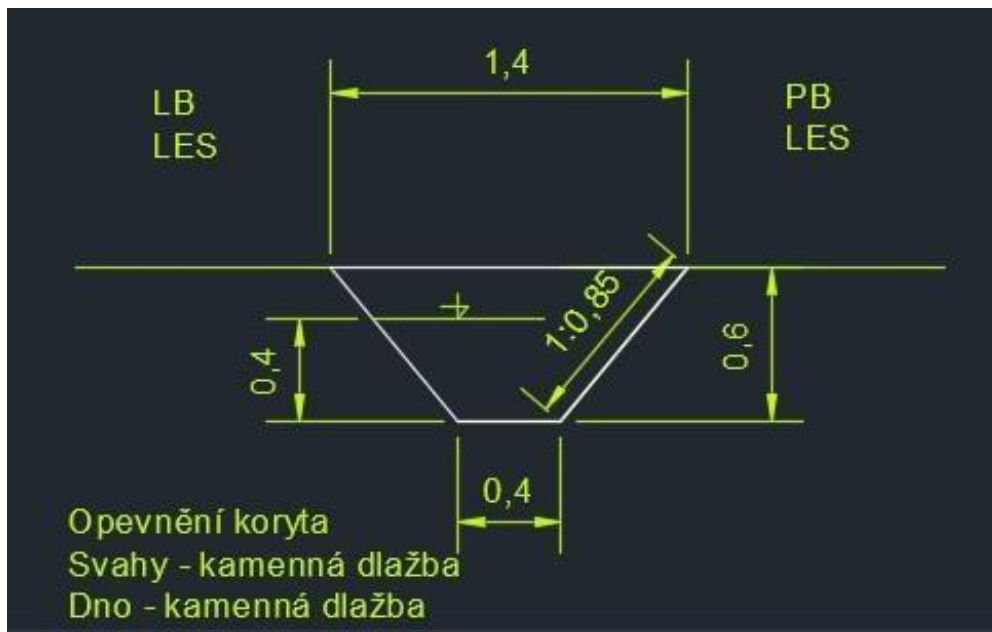
Obrázek č. 23: Příčný profil koryta úseku 8, zdroj: vlastní

- Délka úseku: 500 m
- Popis koryta: koryto lichoběžníkového tvaru, umělé opevnění. Opevnění břehů a dna koryta tvořeno kamennou dlažbou na sucho. Charakter dna je většinou symetrický. Místy narušená celistvost opevnění. Koryto zcela zarostlé vegetací a zasedimentované
- Odvodnění: žádné
- Objekty na toku: žádné
- Okolí toku: po obou stranách koryta se nachází zalesněné území, okolí toku velmi neudržované, zarostlé.
- Vegetace: stromové, keřové a bylinné patro – smrk ztepilý (*Picea abies*), olše lepkavá (*Alnus glutinosa*); vrba ušatá (*Salix aurita*), bez černý (*Sambucus*)

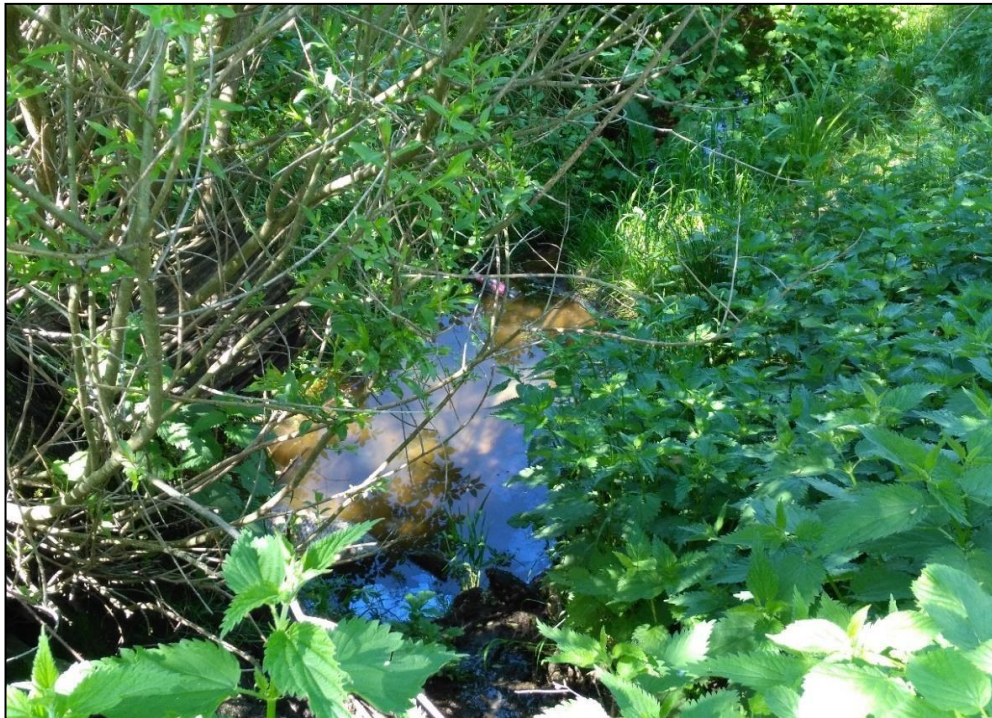
Obrázek č. 24: Koryto toku v úseku 8, zdroj: vlastní

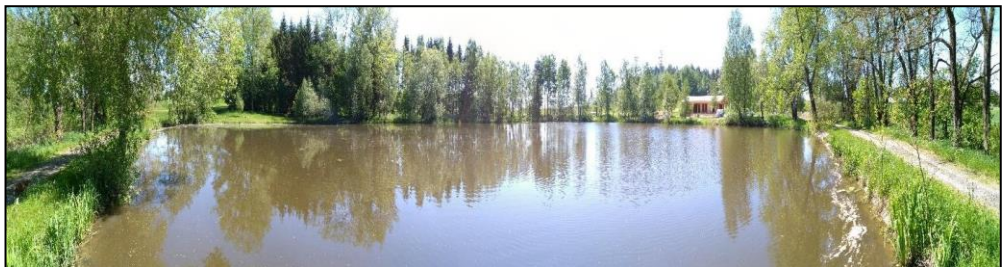
Obrázek č. 25: Malá vodní nádrž v úseku 9, 10, zdroj: vlastní

- Délka úseku: 990 m
- Popis koryta: koryto přírodního tvaru spíše miskovitého tvaru, opevnění břehů a dna koryta se zde nenachází. Charakter dna je nesymetrický. Koryto zcela zarostlé vegetací a zasedimentované, přechází pod povrch půdy
- Odvodnění: žádné
- Objekty na toku: malá vodní nádrž Hůrský rybník
- Okolí toku: po obou stranách koryta se nachází zalesněné území, které se střídá s TTP, okolí toku velmi neudržované, zarostlé.
- Vegetace: stromové, keřové a bylinné patro – smrk ztepilý (*Picea abies*), olše lepkavá (*Alnus glutinosa*); vrba ušatá (*Salix aurita*), bez černý (*Sambucus nigra*); traviny z řádu lipnicovitých (*Poales*) - lipnice luční (*Poa pratensis*), bojínek luční (*Phleum pratense*) a další.

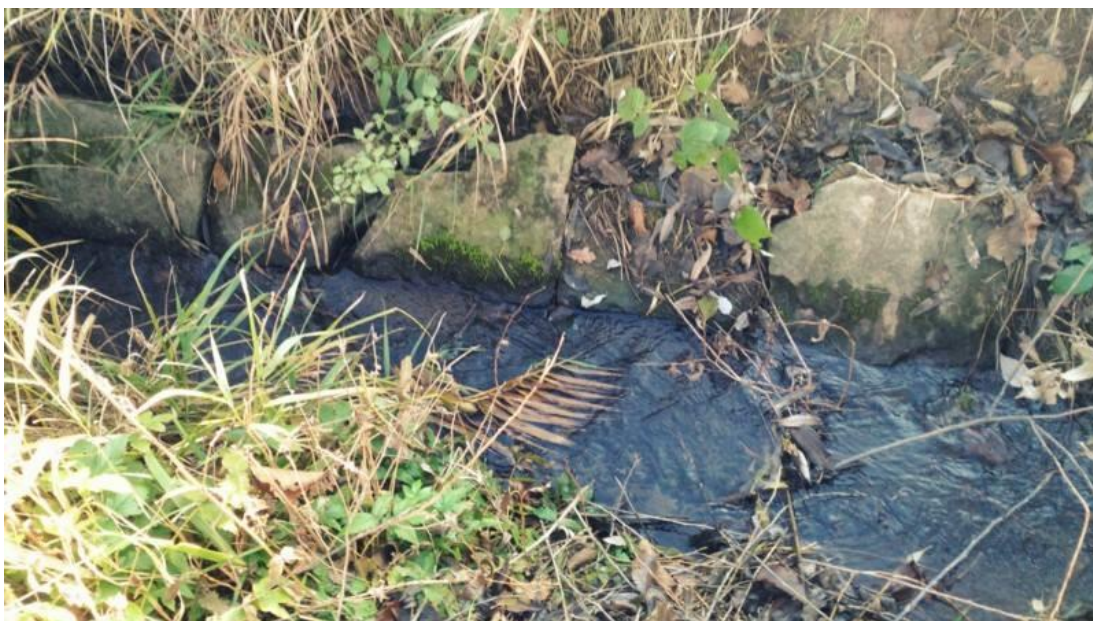
Příloha č. 1: Poškozené koryto toku

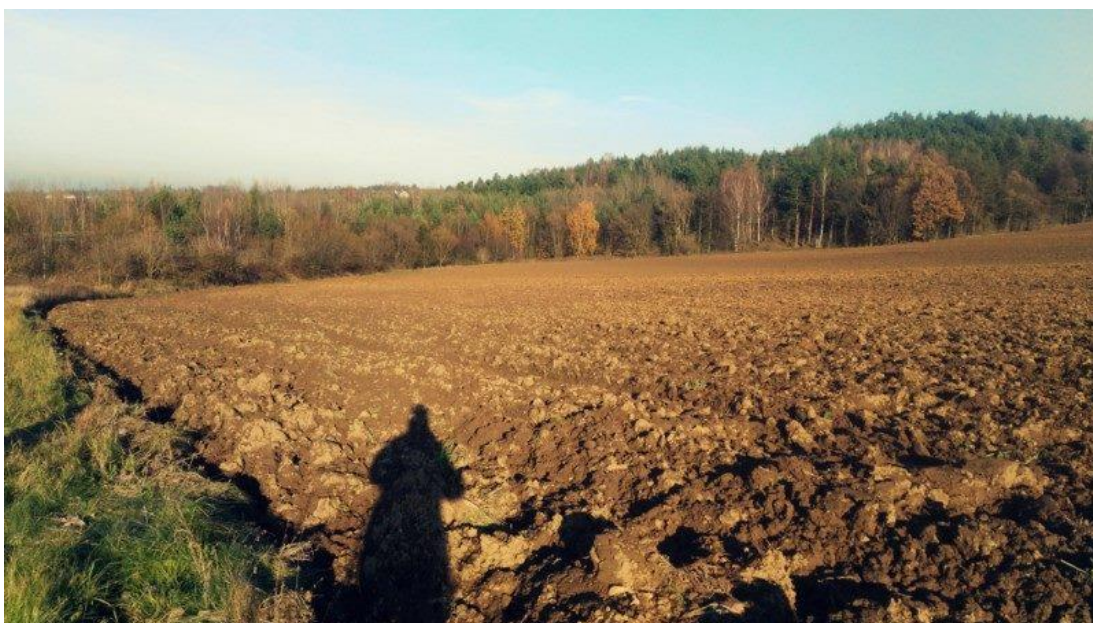
Příloha č. 2: Zatravnovací pás na půdním bloku u obce Hůry

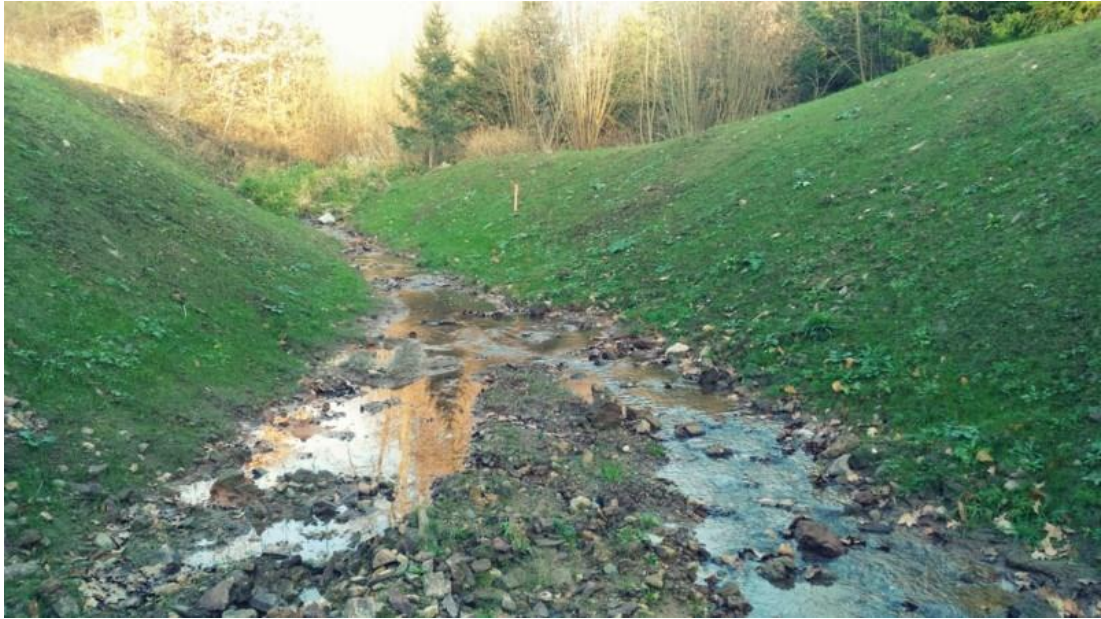
Příloha č. 6: Revitalizované koryto pod dálnicí D3
