**BAKALÁŘSKÁ PRÁCE**

**Nové využití zemědělského objektu v obci Lazec**

Autor bakalářské práce: Ladislav Vrabel

České Budějovice, 2019

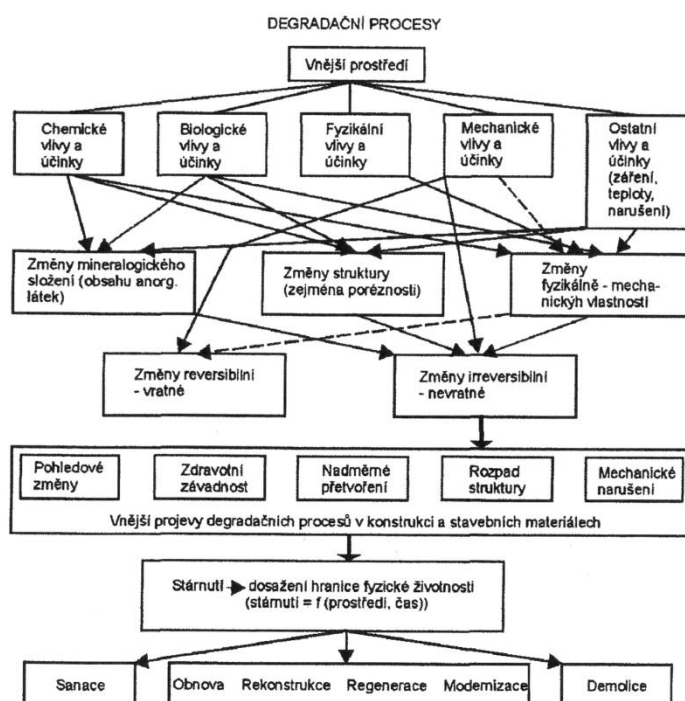
Obrázek 1: Degradáční schéma

S postupem času dochází k degradaci. Mění se tak původní vlastnosti materiálů, které přestávají plnit svoje původní funkce. Dochází ke snížení spolehlivosti jednotlivých prvků a tím dochází ke snížení odolnosti celého objektu. K degradaci dochází vlivem mechanických a fyzických vlivů a biologických korozi (Hájek a kol., 2004).

Základem ke zpomalení degračních procesů je ochrana před klimatickými vlivy a účinky vlhkosti a změn teplot. Jedná se například o vhodně vybrané stavební materiály a co nejlepší vlastnosti stávajících materiálů (Witzany, 2010).

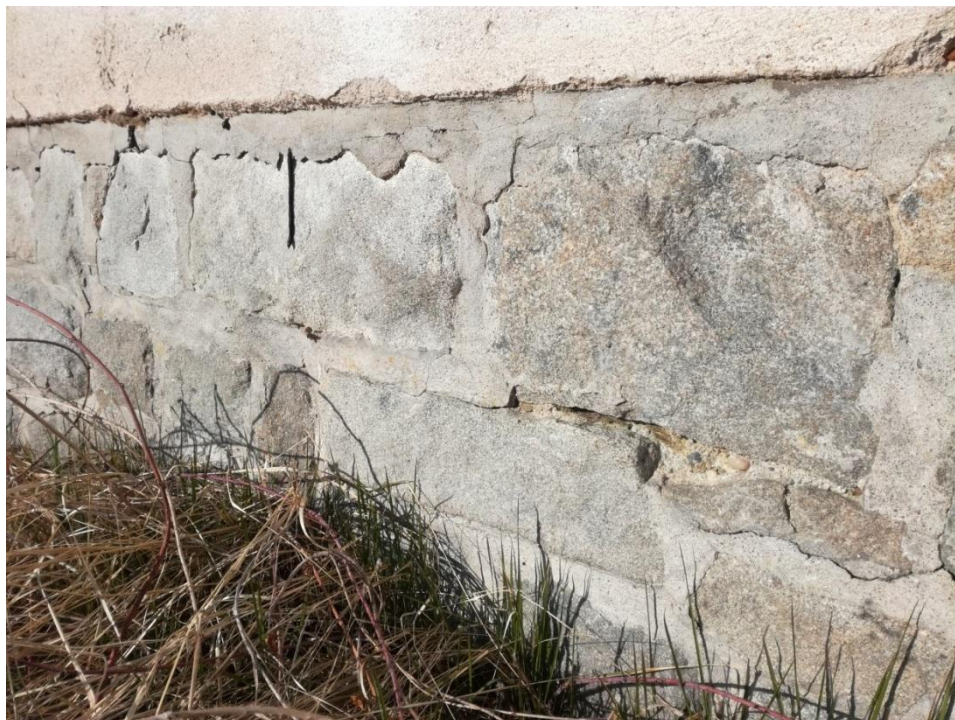
Základy z této doby nejpravděpodobněji tvoří základové pasy a základová deska. Z hlediska únosnosti a sedání nepředpokládám vadu základové konstrukce, neobjevují se zde žádné trhliny. Problém by zde mohla způsobovat nefunkční hydroizolace, vzhledem ke zvýšené vlhkosti zdiva. Základová konstrukce zde vystupuje až nad terén, v nejvyšším místě až 0,5 metru. Nadzemní část základů tvoří kamenné zdivo.

**Obrázek 11: Pohled na základy**

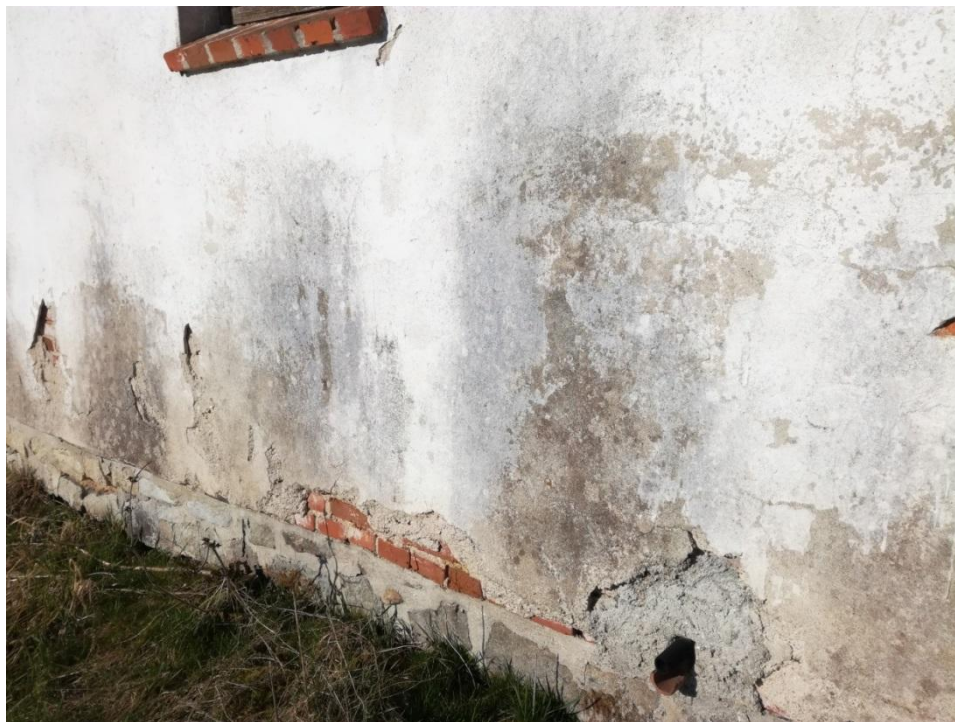
Na obvodové nosné zdivo jsou použity cihly plné pálené, které byly vyzděny na maltový podklad. Při pohledu na zdivo nejsou patrné žádné trhliny. Na vnější straně obvodové konstrukce jsou patrné fleky, což poukazuje na zvýšenou vlhkost zdiva. Tloušťka obvodového zdiva je 450 mm. Na mnohých místech se odlupuje omítka.

**Obrázek 12: Projevy zvýšené vlhkosti**

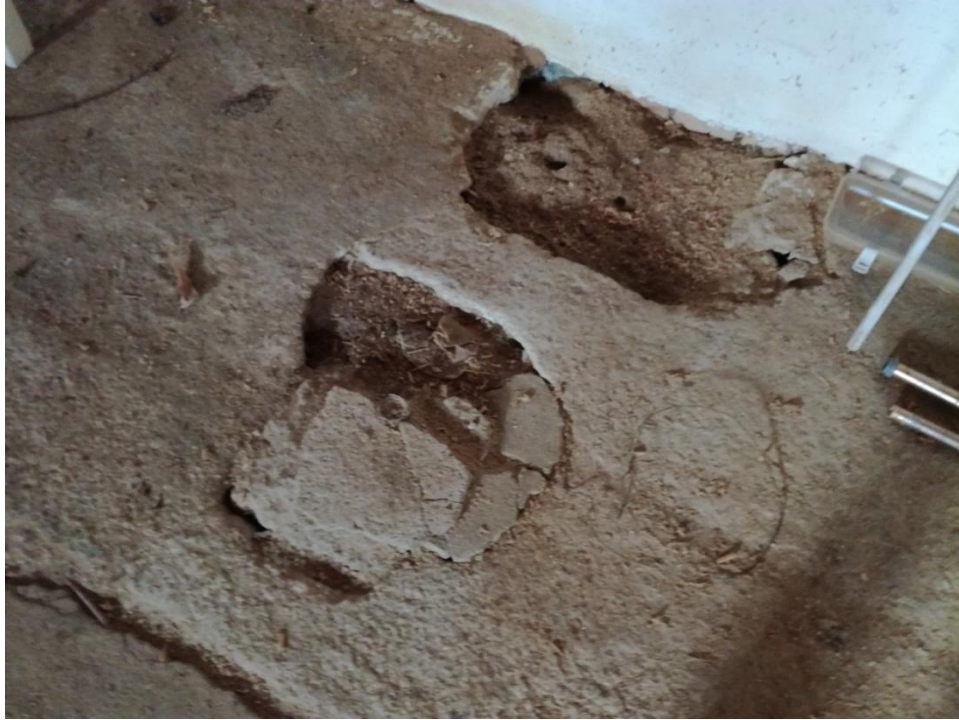
Podlaha je zde vyřešena z betonu. Na betonové podlaze jsem neobjevil žádné známky trhlin. Beton je místy narušený což poukazuje na známky mnohaletého využívání.

**Obrázek 13: Poruchy v podlaze**

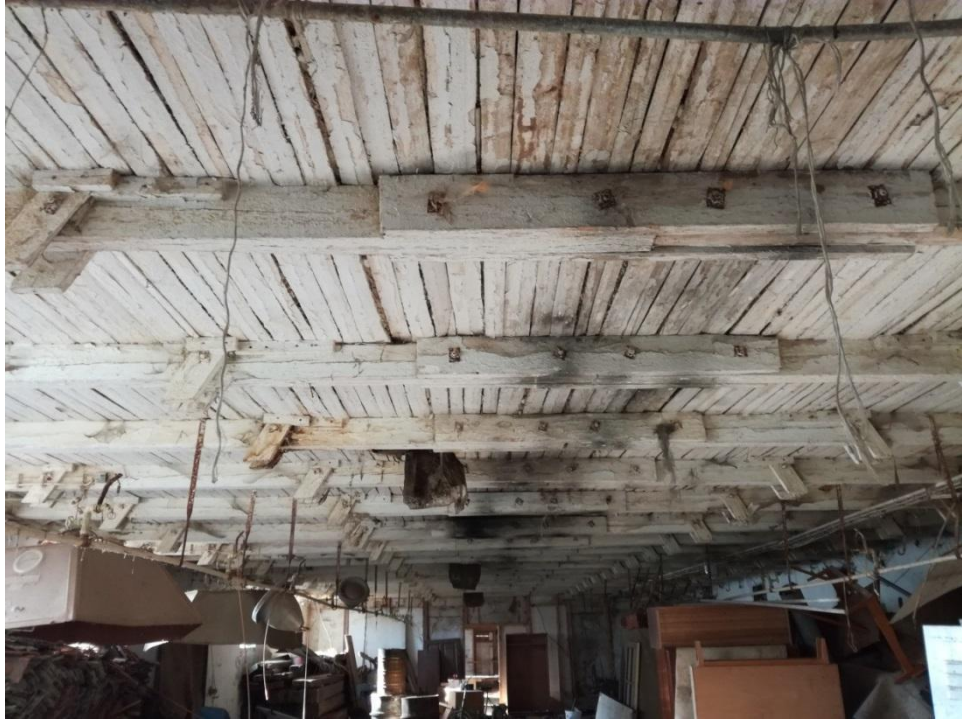
Nosná část střechy je tvořena z krovové soustavy. Strop je dřevěný. Na nosných prvcích jsou uloženy dřevěné fošny. Strop je v části objektu je doplněný dřevěnými deskami, které jsou však značně narušeny vlhkostí.

**Obrázek 14: Strop objektu**

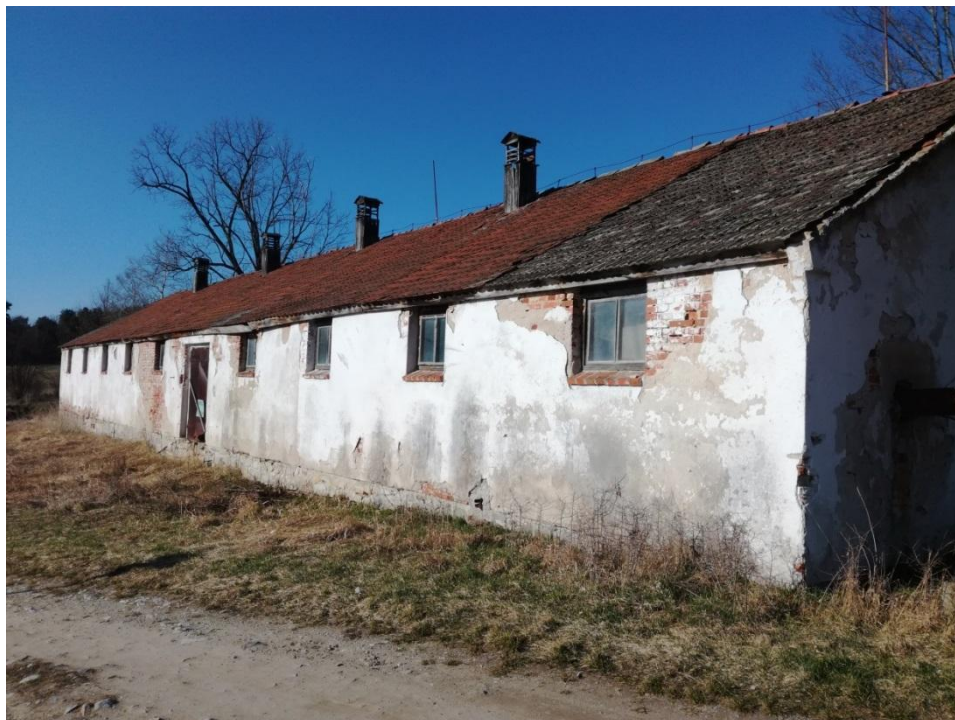
Střecha na celém objektu je sedlová, sklon zůstává po celé délce stejný. Pouhým okem je patrné prohýbání střechy. Je zjevné, že již došlo k poruchám jednotlivých prvků krovu. Na část střešního pláště je použita červená pálená krytina. Druhým použitým materiálem je pálená krytina šedé barvy. U vrcholu střechy, v jeho podélné délce, jsou vyvedeny čtyři dřevěné větrací průduchy, které sloužily k odvětrání. Okapové svody a okapové žlaby zde nejsou provedeny.

**Obrázek 15: Pohled na střešní krytinu**

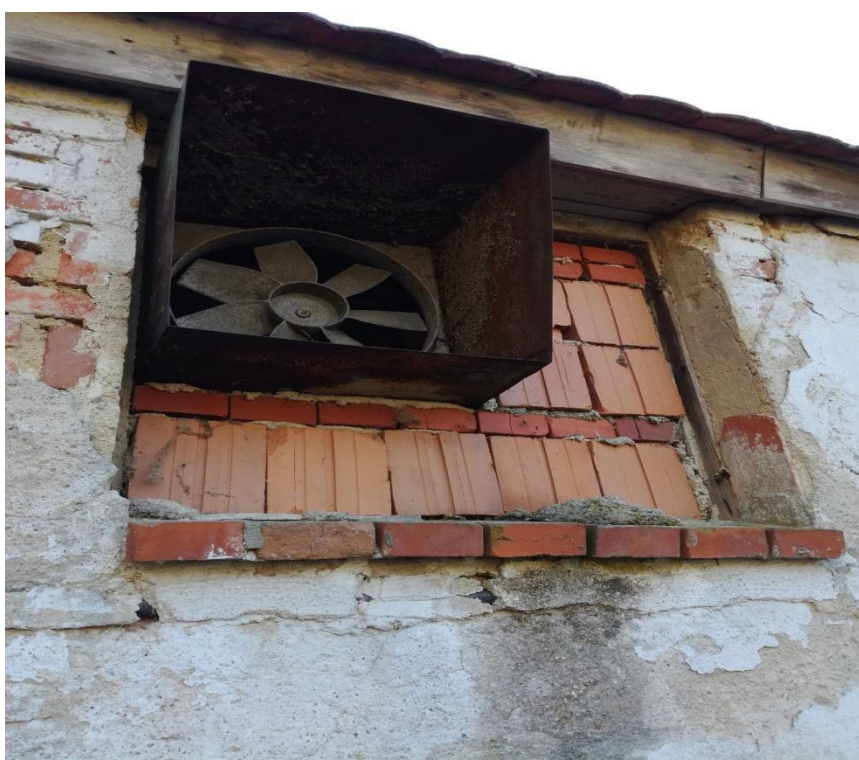
Okna mají dřevěné rámy a všechna mají neporušená zasklení. Objevují se zde dva různé rozměry, většinou okna o rozměru 0,8x1 metr, a dále jedno okno o rozměru 1x1 metr. Dveře a také vrata do objektu jsou ze dřeva. Největší dřevěná vrata, na jižní straně objektu, jsou řešena jako dvoukřídlá, otočná. U těchto vrat je možnost otevřít menší vstup do objektu, který je umístěn v pravém křídle vrat. Tento vstup má rozměr 0,7x2,2 metru. Severovýchodní strana je doplněna celkem šesti větracími průduchy o rozměrech 0,5x0,6 metru. Na veškerých výplních otvorů jsou patrné známky koroze kovových částí.

**Obrázek 16: Výplň otvoru**

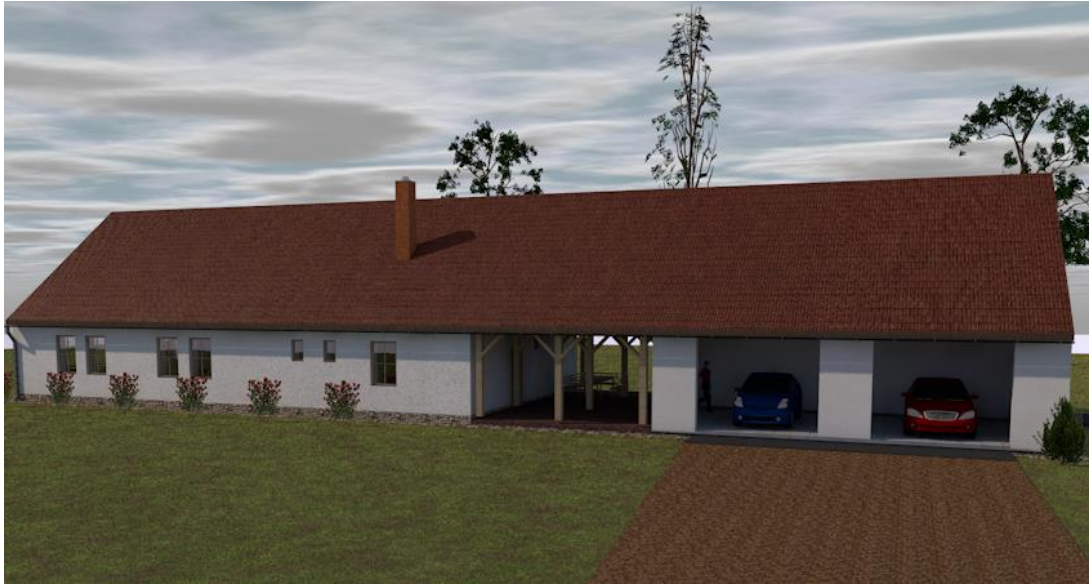
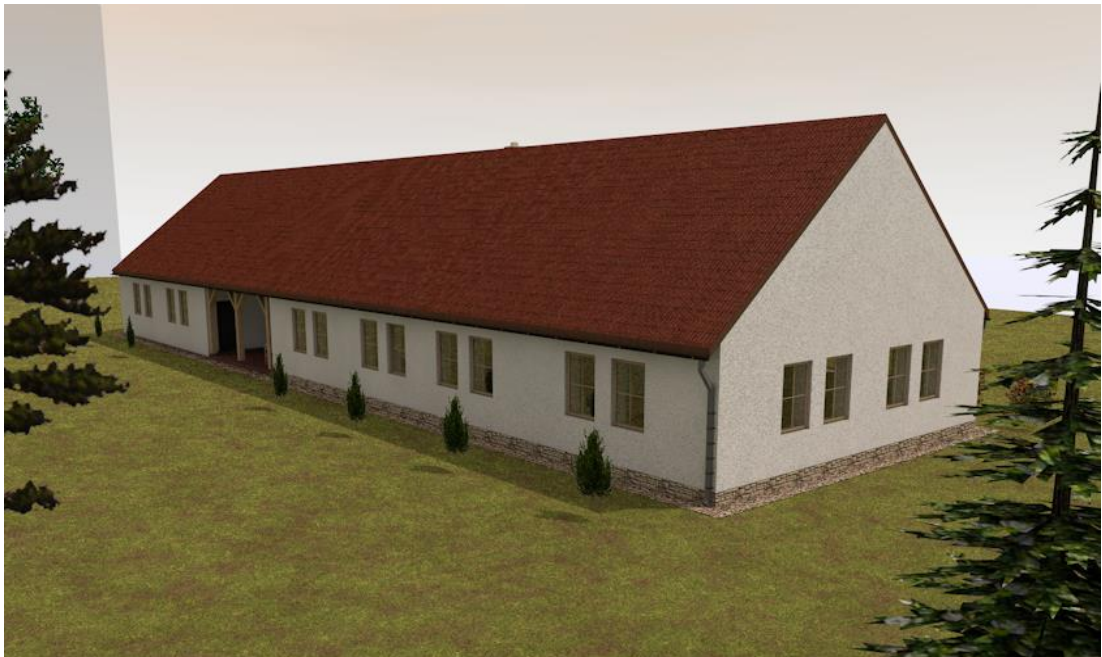
**Obrázek 17: Návrh rodinného domu 3D model ArchiCad**

**Obrázek 18: Návrh rodinného domu 3D model ArchiCad**

Bude použita pálená střešní krytina značky Tondach, konkrétně se jedná tašku značenou jako Francouzská 12. Taška je opatřena dvojitým hlavovým a bočním drážkováním pro dostatečné zabezpečení proti zatékání. Barvu střešní krytiny jsem zvolil červenou.
