BAKALÁŘSKÁ PRÁCE

Zámeček v Poříčí (Boršov nad Vltavou)

Stavební historie a kulturně-historické souvislosti

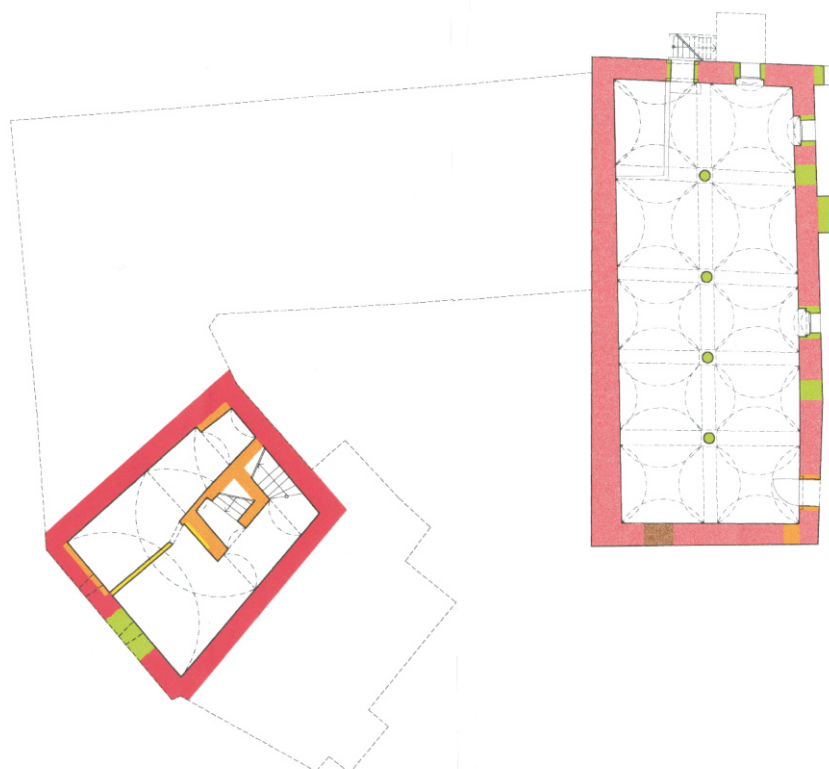
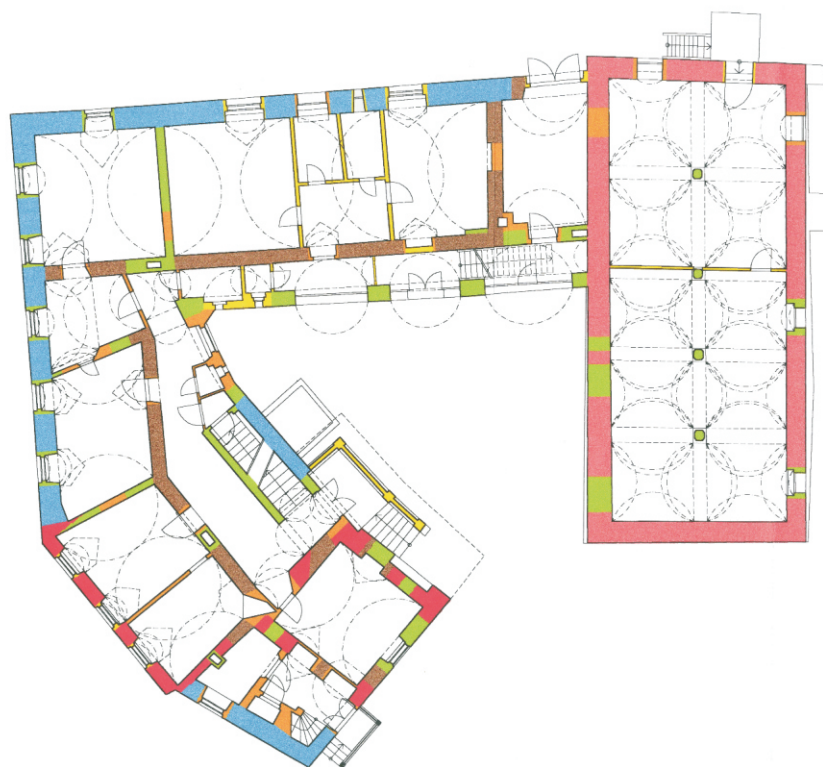
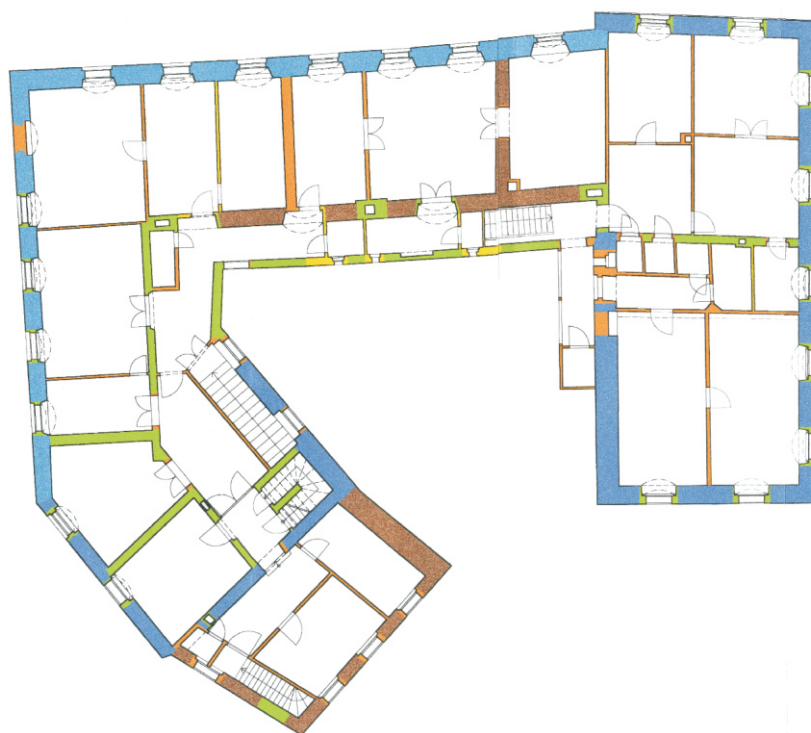
zdivo novodobé od roku 1900

Světlé odstíny značí zdivo hypoteticky zařazené.

Obr. 1. Půdorys s vyznačením historického zdiva - sklep.

Obr. 2. Půdorys s vyznačením historického zdiva – přízemí a patro.

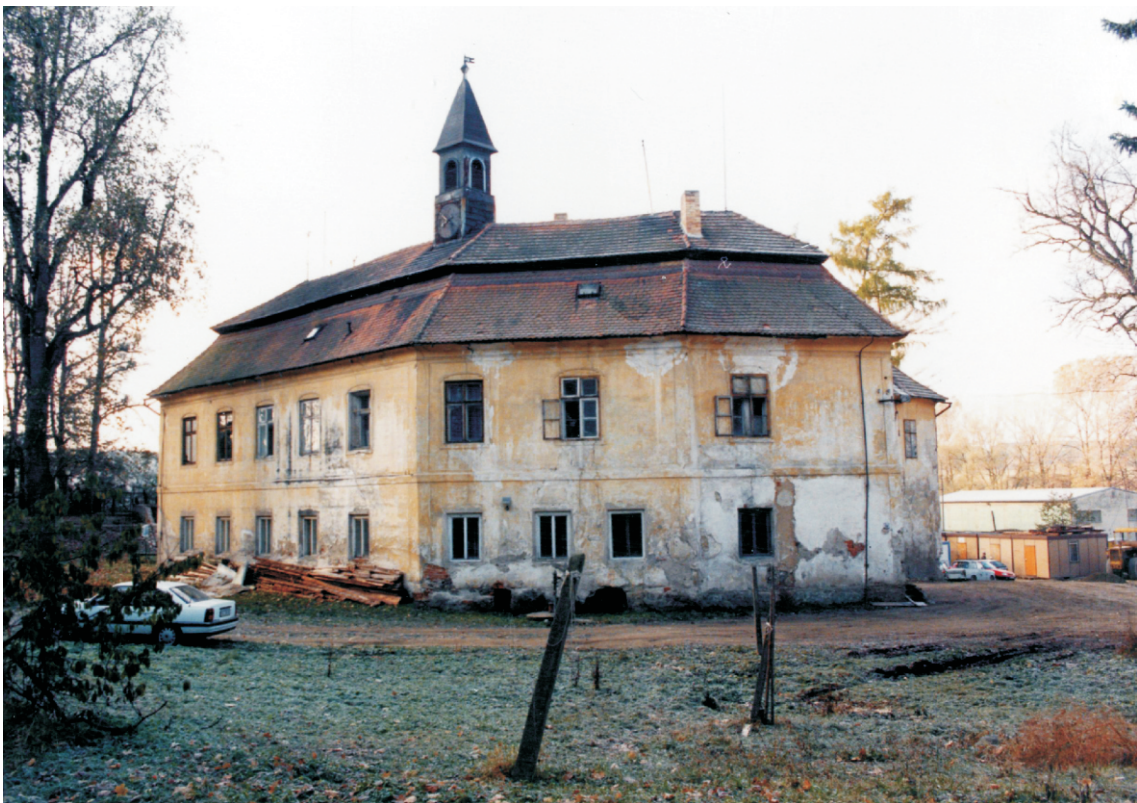
Obr. 4. Východní fasáda východního křídla – stav z r. 1997.

Východní strana východního křídla je dvakrát zalomená a na každém nároží se nachází lizéna. Dle architektonického rozboru se zde při zemi má nacházet ještě štukový sokl, který je však značně poškozen a není tudíž na fotografiích téměř znatelný.

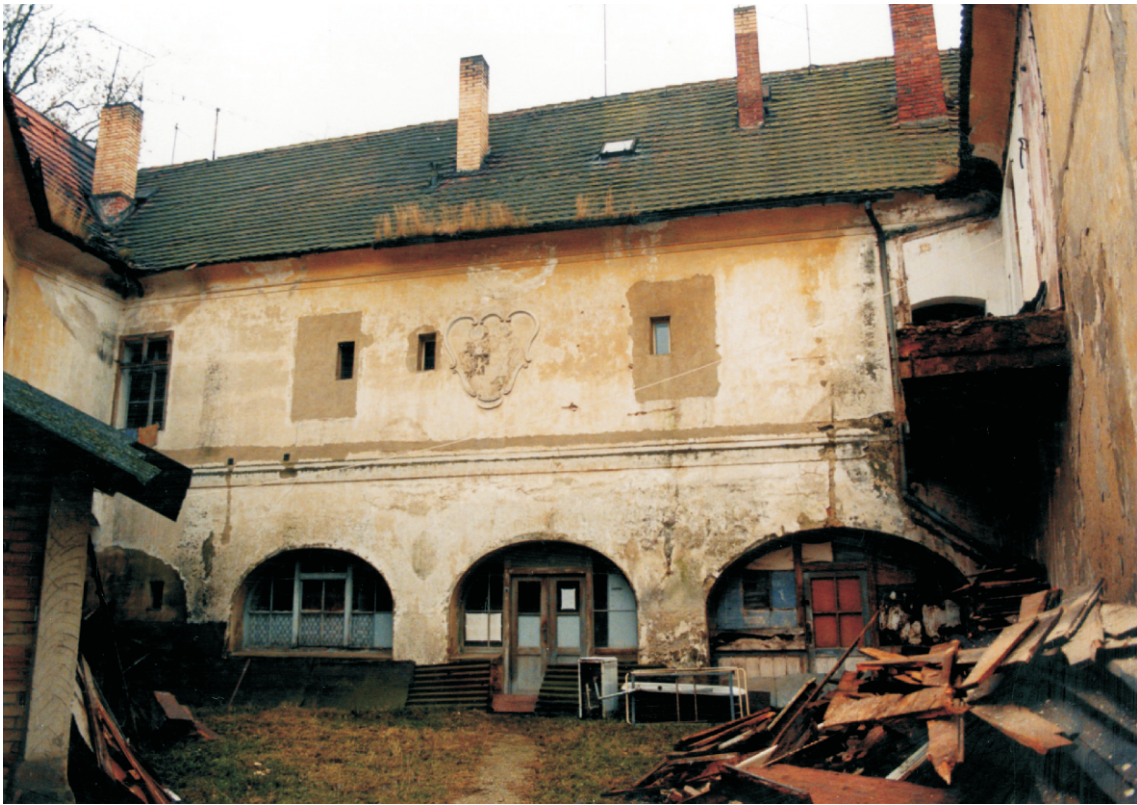
Obr. 10. Nádvořní strana jižního křídla – stav z r. 1997.

V přízemí je fasáda členěná čtyřmi segmentově sklenutými otvory. První je novodobě zazděný a v zadržce jsou proražena dvě úzká, malá okénka, jednoduše zasklená, jaká jsou k vidění i na jiných částech budovy. Další segmentové otvory zleva jsou: první otvor využíván jako okenní, rozdělený na 15 skleněných tabulek, a dva vpravo jako dveřní. V prvním segmentu zleva je do jedné třetiny od země vyzděný parapet. V druhém segmentu je tento parapet také, ale ve středu je v něm ponechán prostor pro průchod, protože na střed segmentu jsou umístěny dveře. Ty jsou ze dvou třetin proskleny a zbylý prostor je ke zdem vyplněn skleněnými tabulkami. Poslední segmentový otvor je vyplněn podobně jako druhý, akorát zde chybí vyzděný parapet, a tak okolo spodní části dveří je jen dřevěné bednění. (Obr. č. 10.)

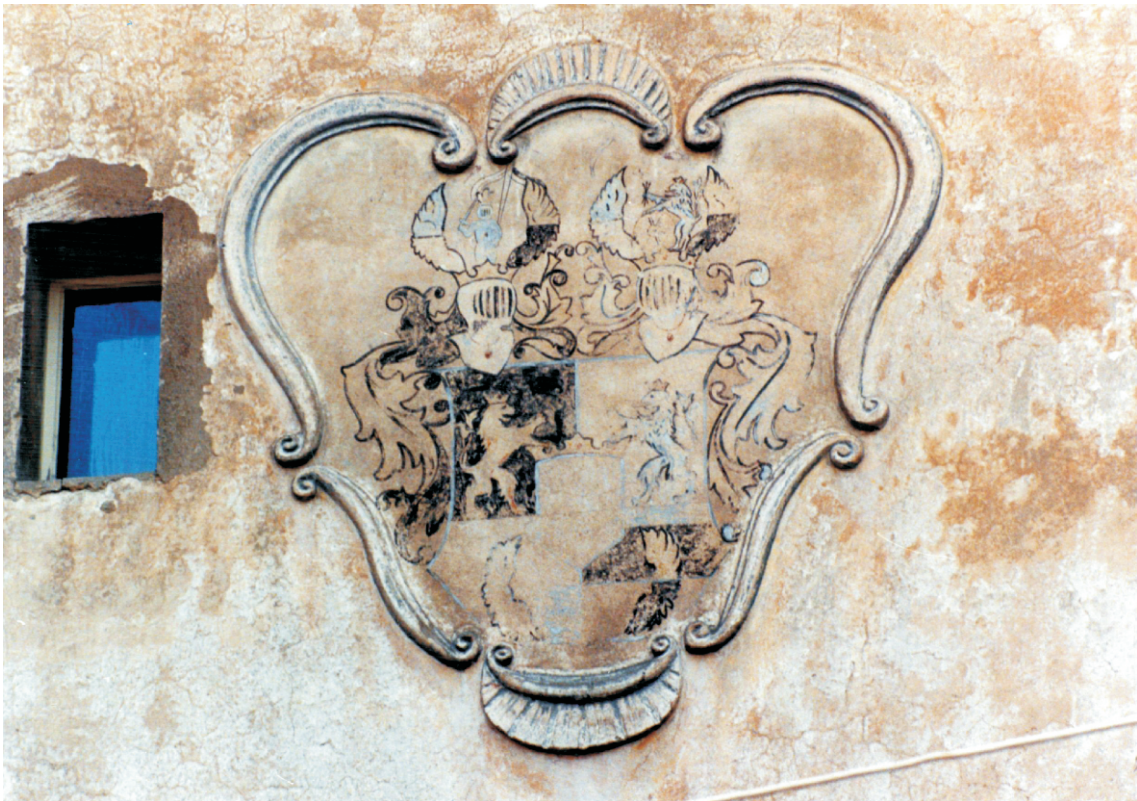
Obr. 11. Detail erbu rodu Pachnerů na nádvořní fasádě jižního křídla – stav z r. 1997.

Nádvoří strana jižního křídla má v patře čtyři okenní otvory. Okno při levém rohu je dvojitě, z vnější části poškozené, zřejmě dříve rozděleno šestitabulkově. Další tři okna jsou malá, úzká a vysoká, zasklená jednoduše a nerovnoměrně rozmístěná. V omítce je přitom patrné, že velikost zleva druhého a čtvrtého okna byla původně stejná, jako okna prvního, avšak otvory jsou částečně zazděné. Uprostřed fasády se nachází část erbovního znaku rodu Pachnerů se štukovým rámováním, samotná malba uvnitř rámu je však z větší části poškozená. (Obr. č. 11.) Patro je od přízemí odděleno kordonovou římsou.

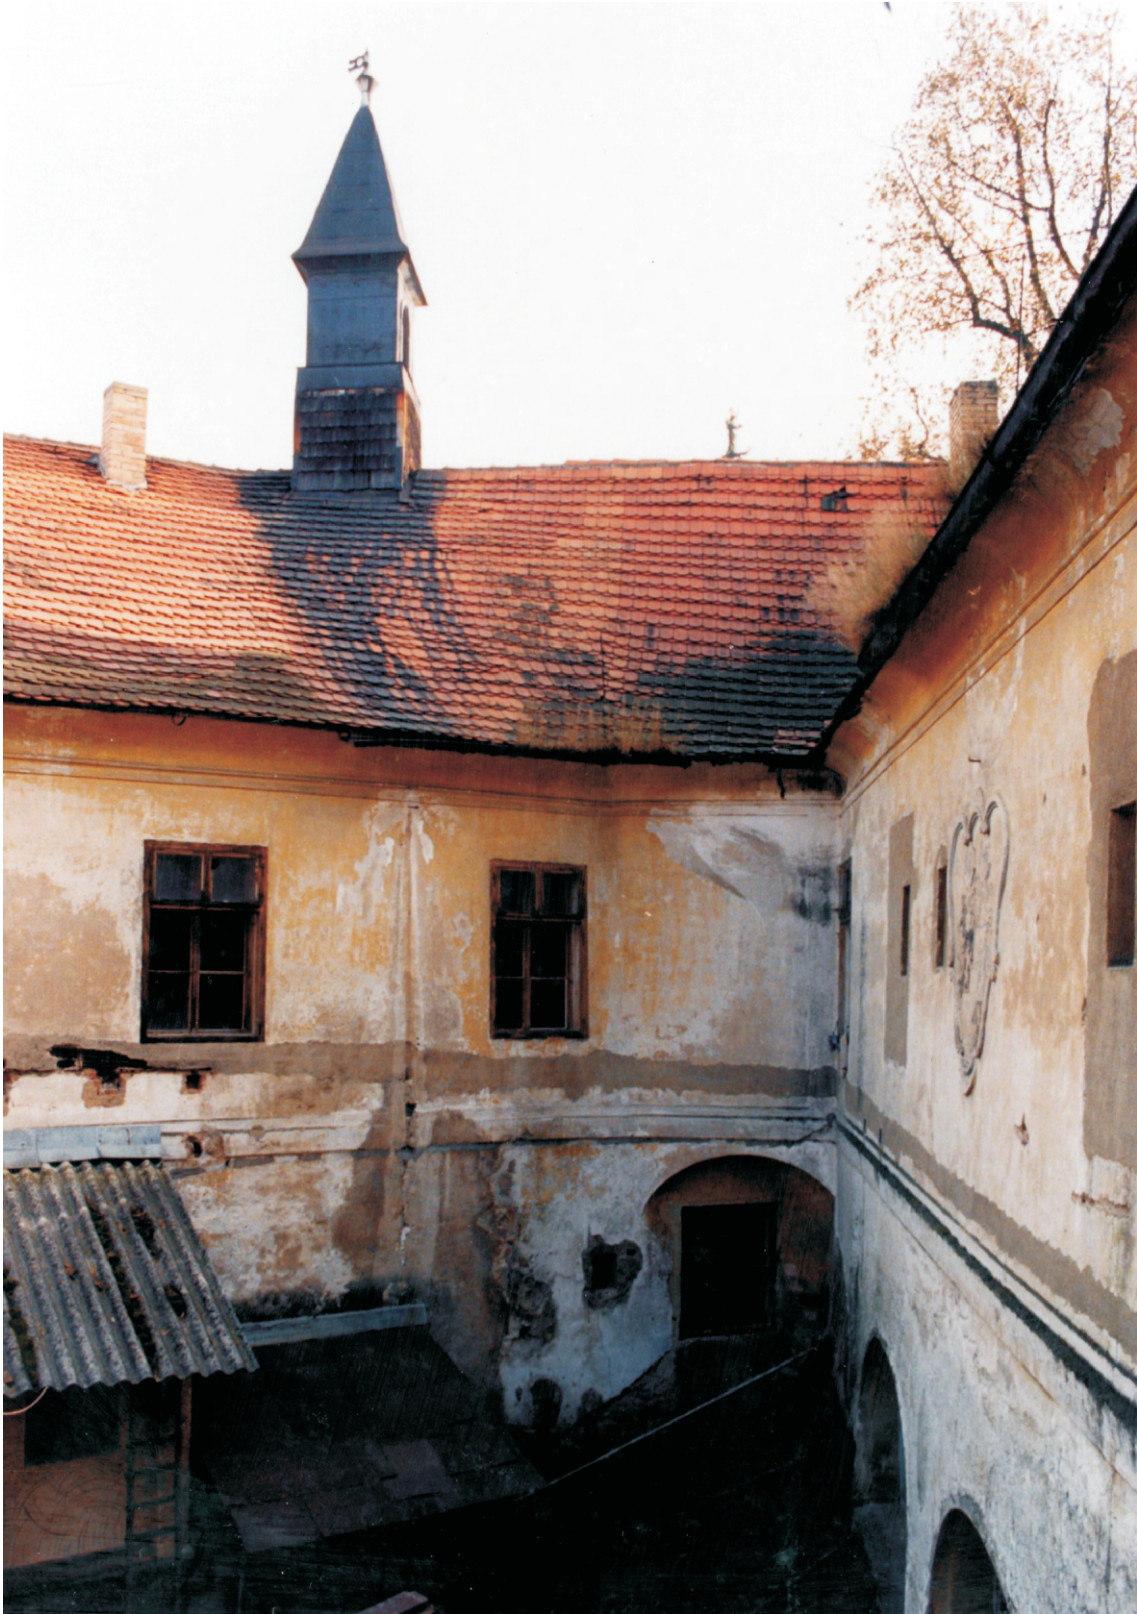
Obr. 12. Nádvoří fasáda východního křídla – stav z r. 1997.

Nádvoří fasáda východního křídla má v patře dvě šestitabulková dvojitá okna, jejich vnější část je poškozená. Patro je opět vymezeno kordonovou římsou. Kolem ní jsou viditelné hluboké záseky a díry do zdiva, v některých částech odhalující elektrické

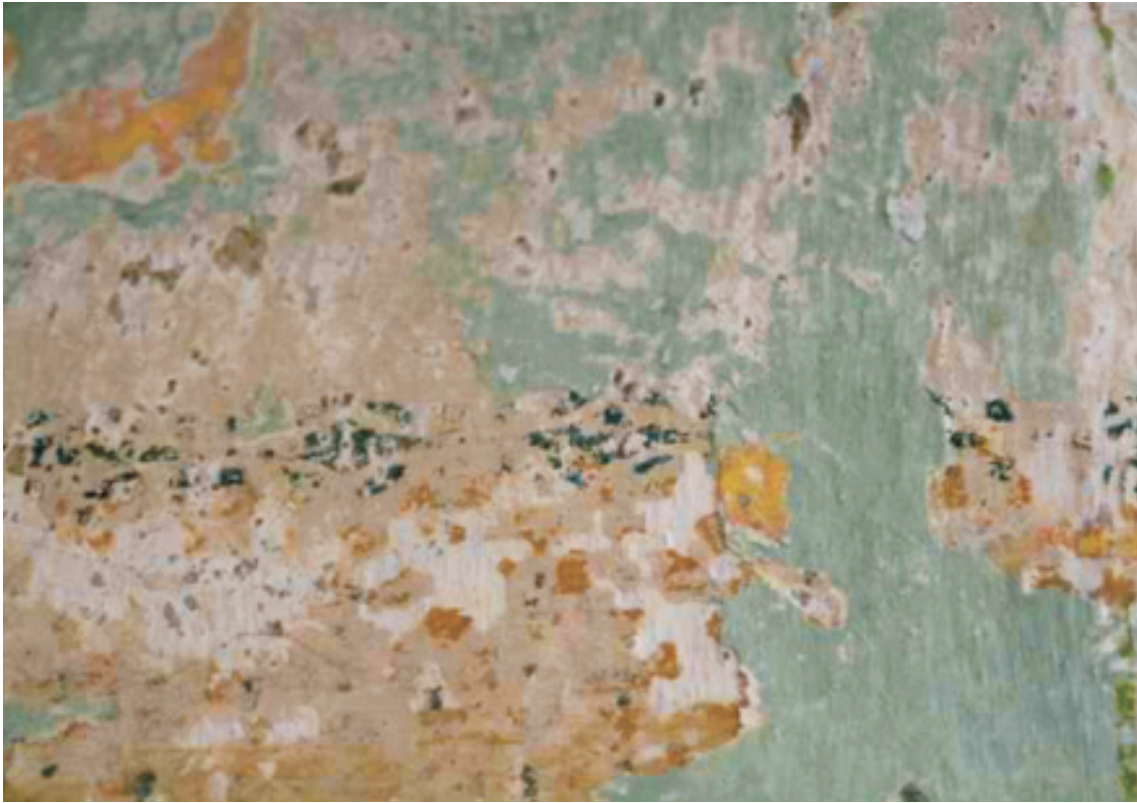
Obr. 16. Dekor omítek v interiéru – bosování s obvodovou linkou.

Některé, určené restaurátorským průzkumem provedeným v roce 2018 jako nejhodnotnější, zde zůstaly až zhruba z konce poloviny 19. století (bosování s obvodovou linkou v lunetách²⁰ (Obr. č. 16.), horní obvodový dekorační pás střídajících se volut a stylizovaných rostlin²¹ (Obr. č. 18.) , dekory kazet ve špaletách pod oknem²² (Obr. č. 17.) apod.) Tyto dekory byly pak překryty novodobějšími vápennými nátěry s válečkovým vzorem z 2. pol. 20. století. Jako fragment nejstarší nátěrové vrstvy byl vyhodnocen jednoduchý vápenný nátěr na kamenných sloupech v objektu bývalé sýpky²³. V některých místech se pak hlouběji v ploše nacházely také fragmenty starší, středověké vrstvy omítek s hrubou, strhávanou barevnou úpravou²⁴.

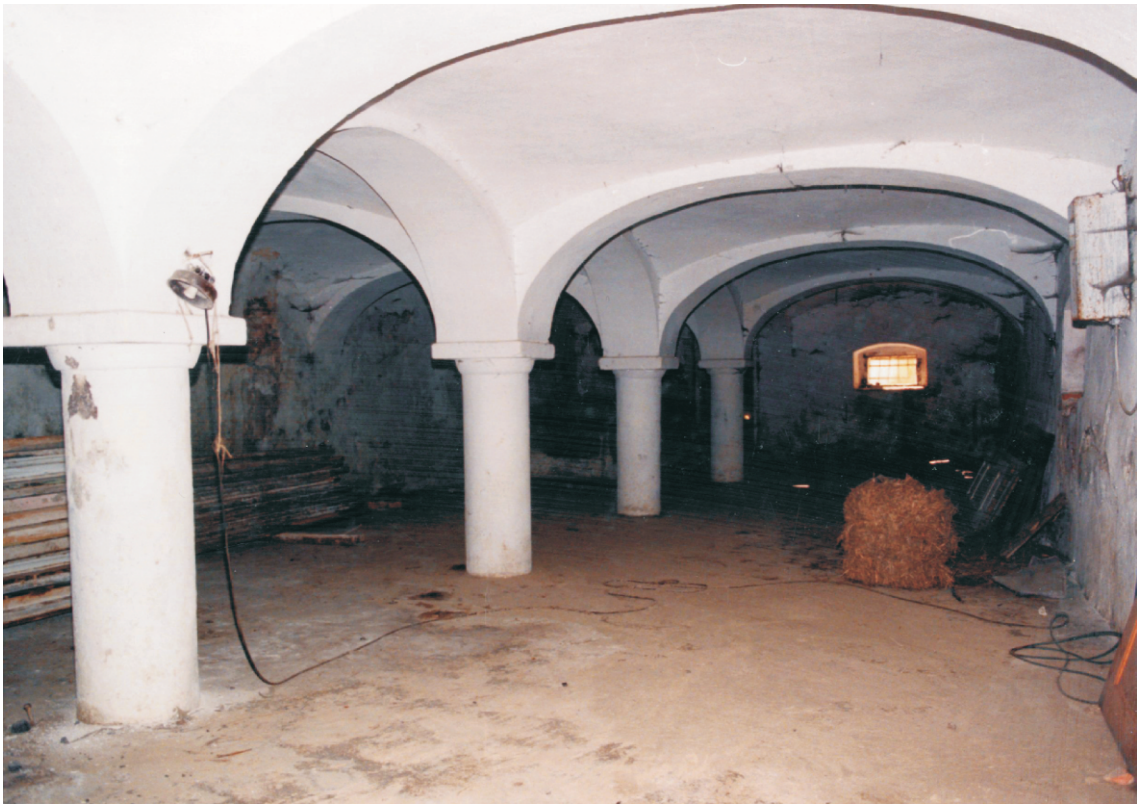
Obr. 19. Západní křídlo, sklep – stav z r. 1997.

Druhé sklepení se nachází pod západním křídlem a je zaklenuto v deseti polích pruských placek na čtyři nosné pilíře uprostřed sálu. Vstoupit do sálu lze buď z jižní strany, nebo dveřmi v severozápadním rohu. Sál má tři okna, jedno z jižní strany a dvě ze západní. Okna jsou valeně zaklenutá a zamřížovaná²⁶. (Obr. č. 19.)

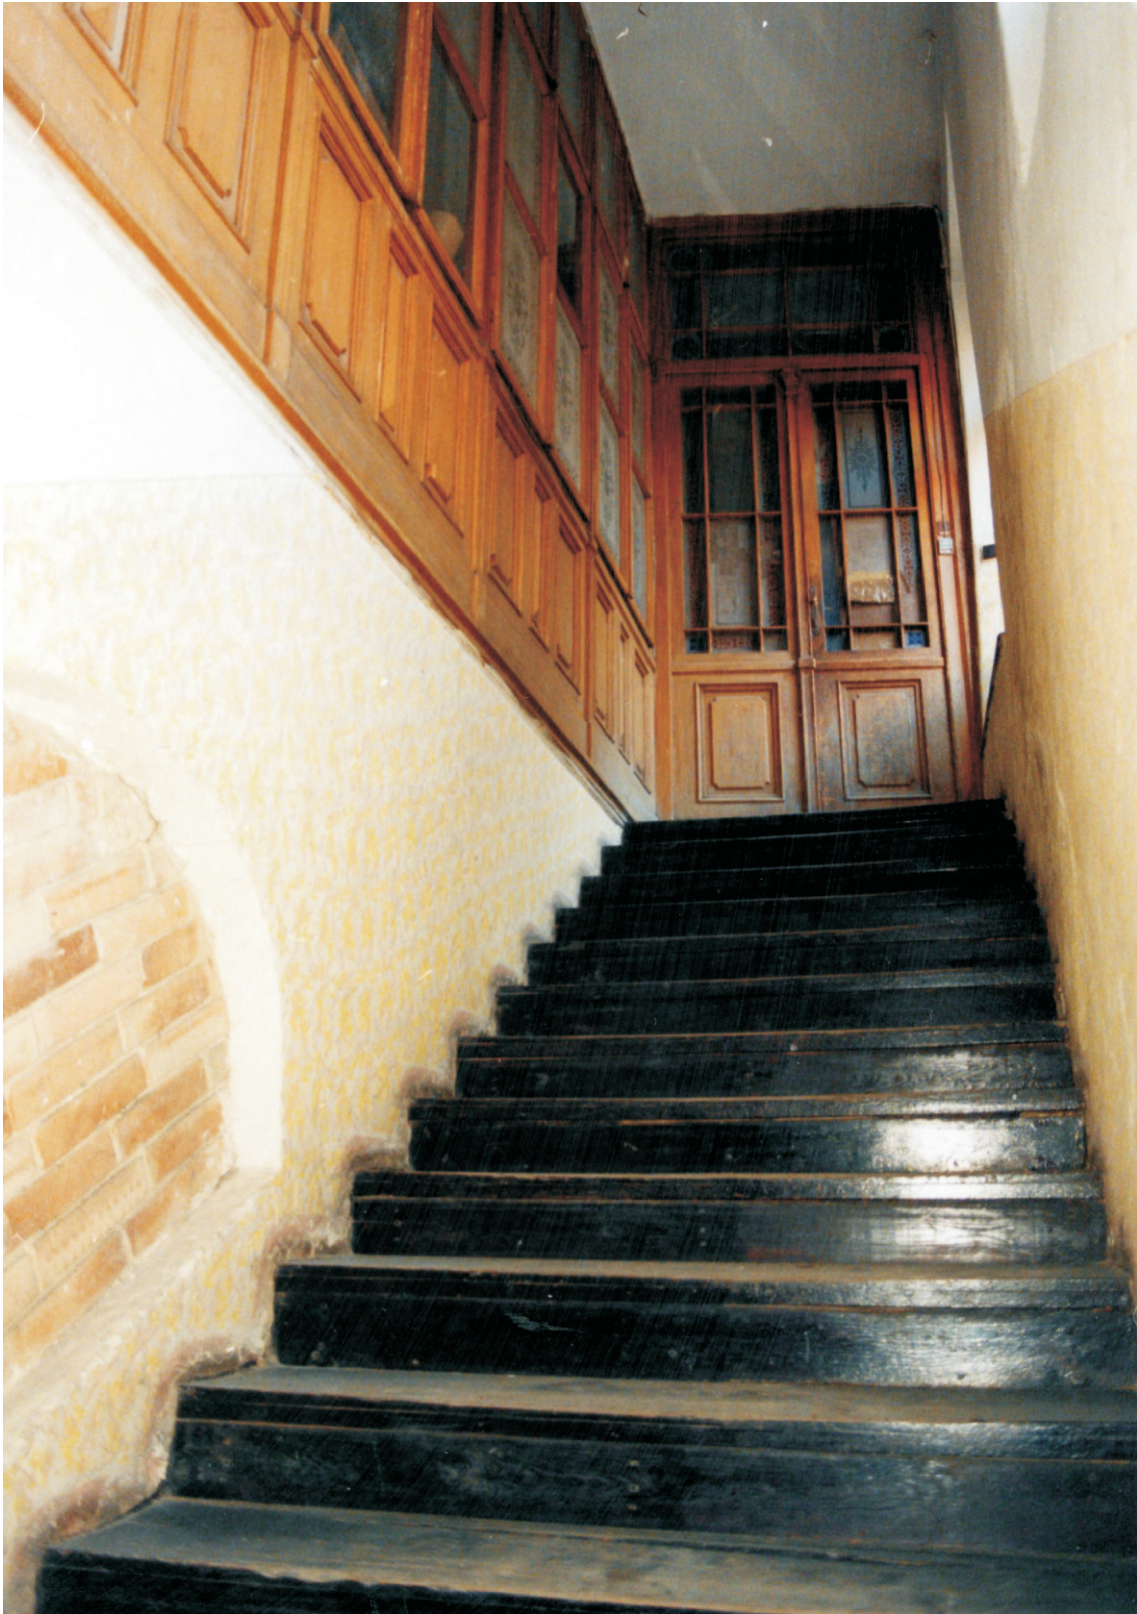
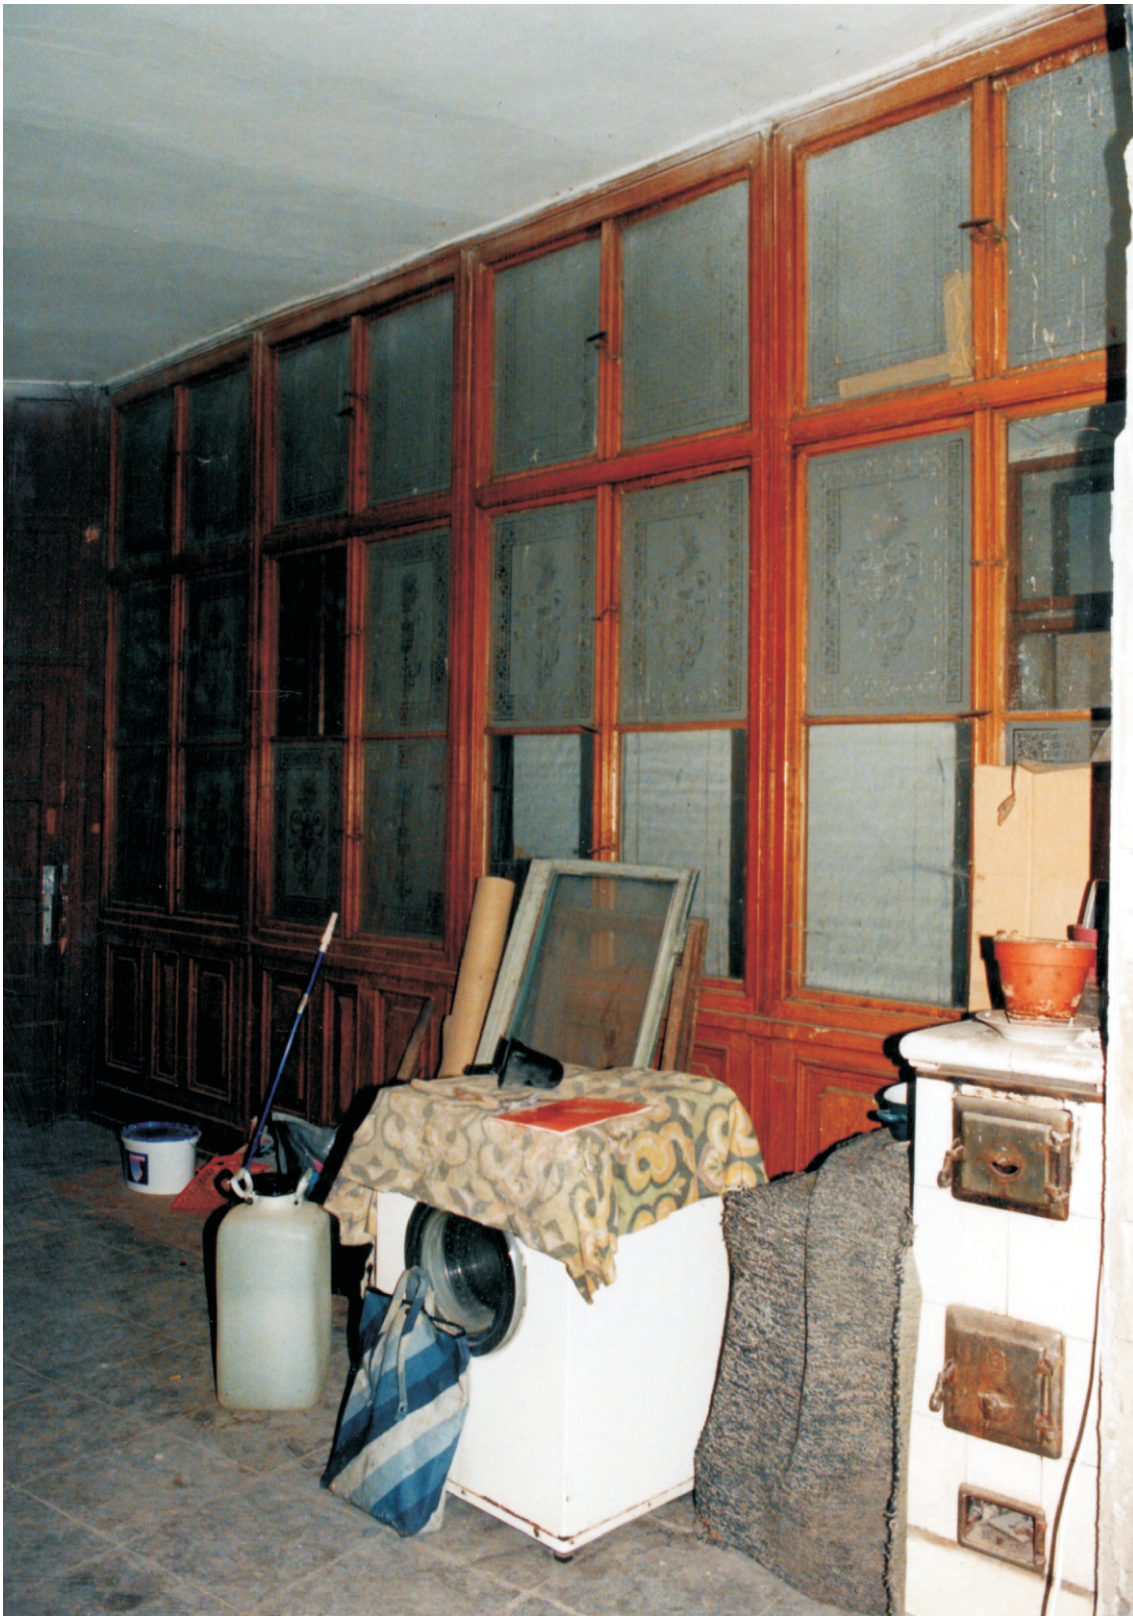
Obr. 23. Nedochovaná dřevěná zástěna.

Obr. 24. Nedochovaná dřevná zástěna.

Z fotografií je patrné ještě několik interiérových prvků, které však nenávratně zmizely neznámo kam. Takovým prvkem je např. dřevěná, částečně prosklená zástěna u schodiště (Obr. č. 23., 24.). Zástěna, jejíž součástí byly také dveře, kterými se vstupovalo do patra, má kazetové členění ve spodní třetině a v horních dvou třetinách je vyložena pískovanými skleněnými tabulkami, vždy s ornamentálním rámečkem a samostatným dekorem uprostřed. P. Lexa ve svém rukopisu tvrdí, že jeden z členů rodiny posledních obyvatel ještě měl mít pozůstatky této zástěny, o které však později přišel a zbytek jejích trosek byl údajně zlikvidován zásahy dělníků po roce 2000²⁵.

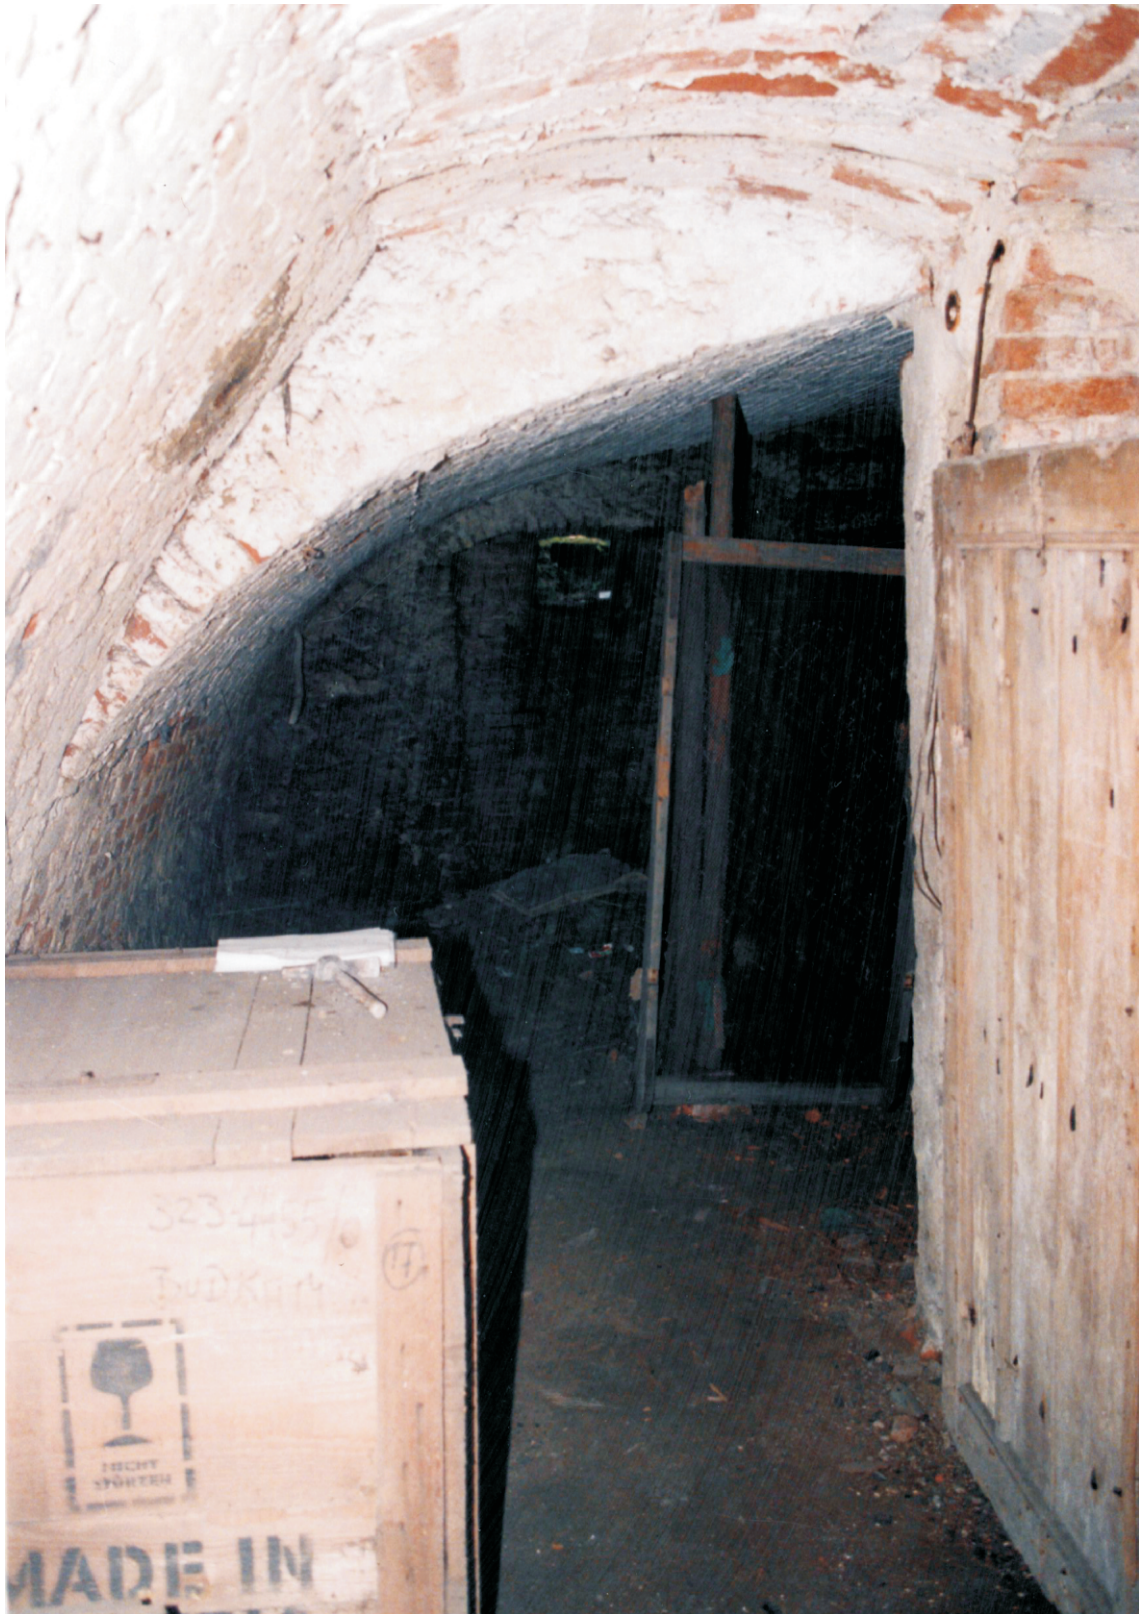
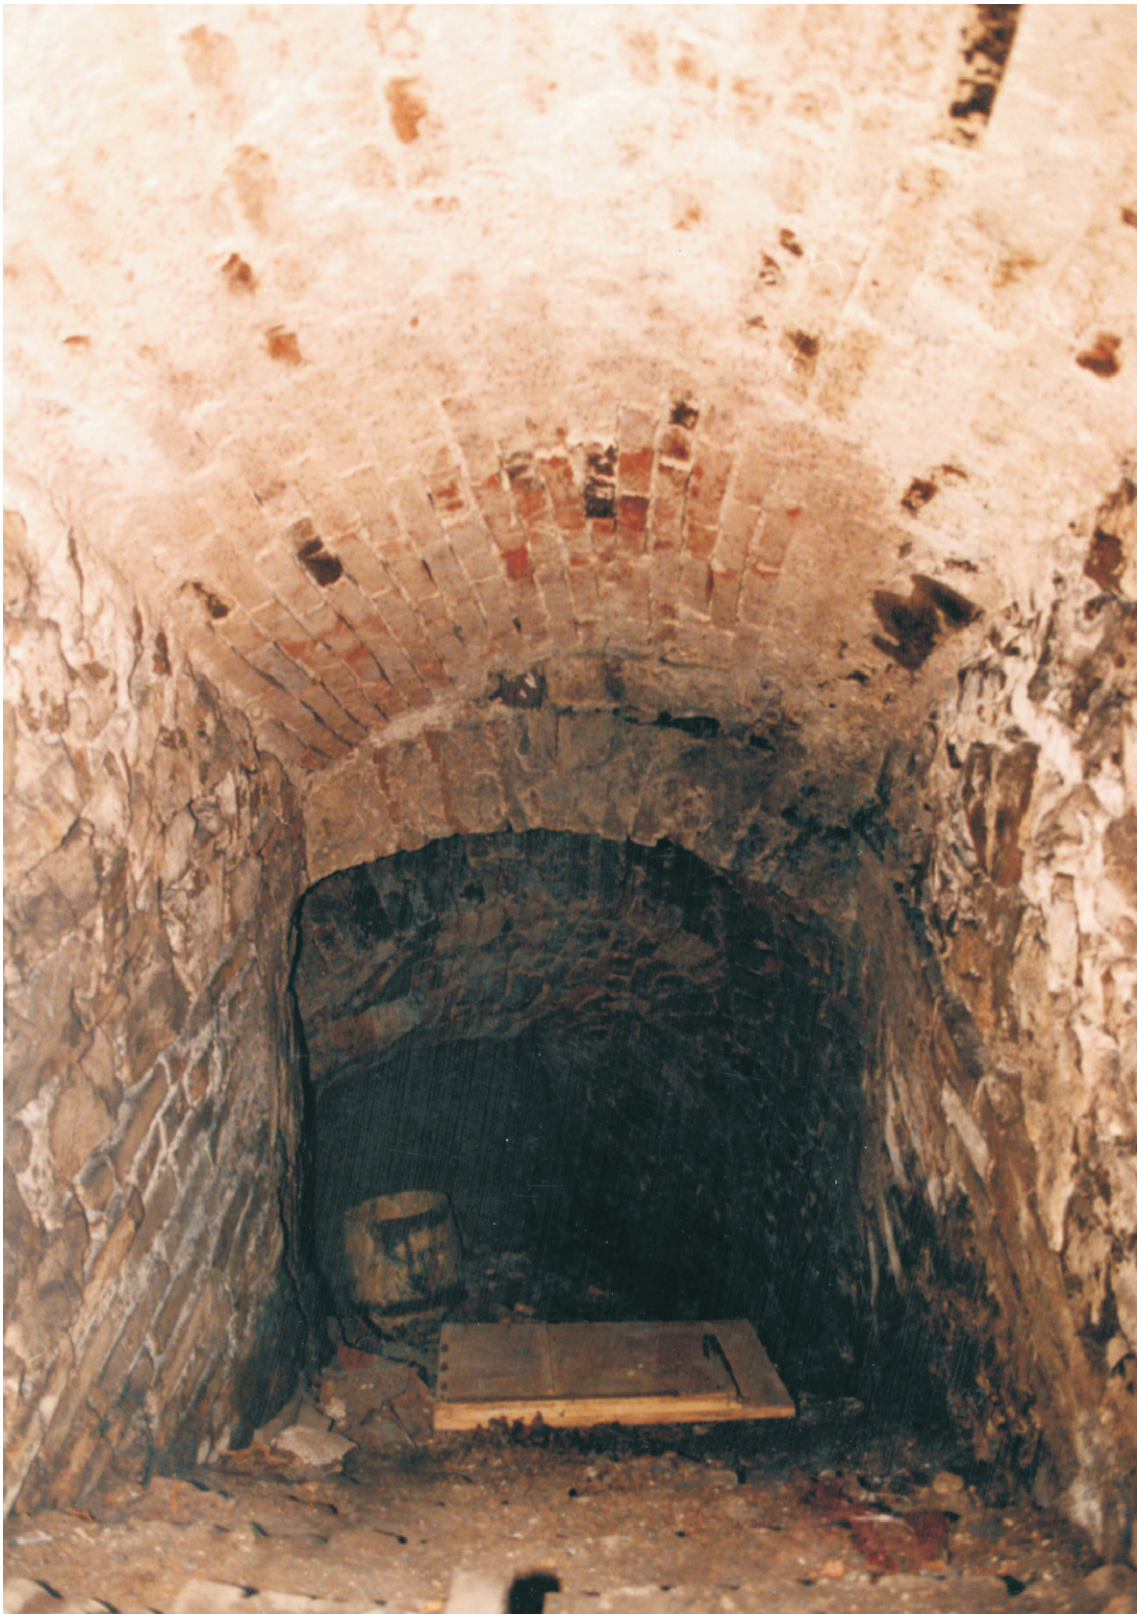
Obr. 26 Sklep pod východním křídlem – stav z r. 1997.

Obr. 27. Sklep pod východním křídlem – stav z r. 1997.

Do sklepa pod východním křídlem vedou cihlové schody zaklenuté valenou klenbou. Ze schodiště se dostaneme do chodbičky, z níž můžeme buď vstoupit do hlavního sklepního prostoru, nebo pokračovat dále po schodech do částečně zasypané druhé sklepní úrovně. Hlavní sklepení je ještě rozděleno příčkou na dvě části. (Obr. č. 26., 27.)

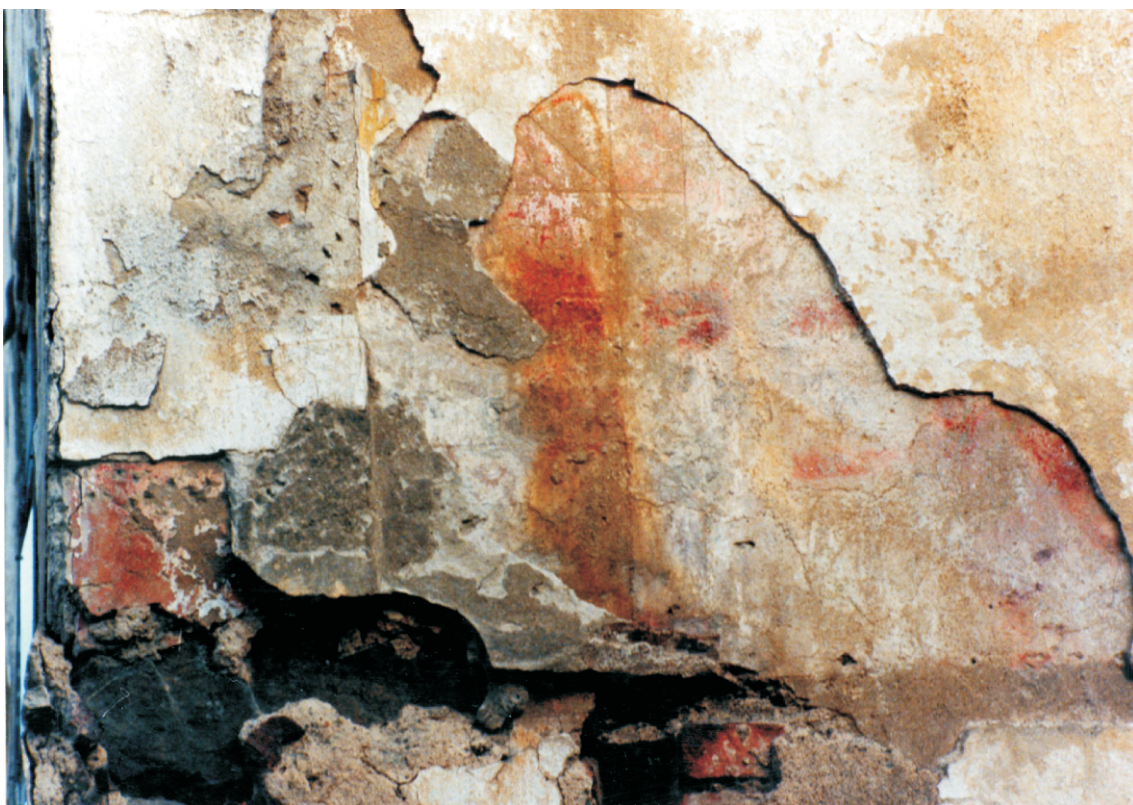
Obr. 31. Diamantování na nároží východního křídla – stav z r. 1997.

Objevené diamantování (mající blíže spíše k renesanci než k raně barokní době) na severovýchodní části stavby napovídá, že úpravy probíhaly postupně. (Obr. č. 31.) V této době však jistě byly vyměněné poškozené dřevěné stropy. Škody mohly souviset i s třicetiletou válkou⁴⁰.

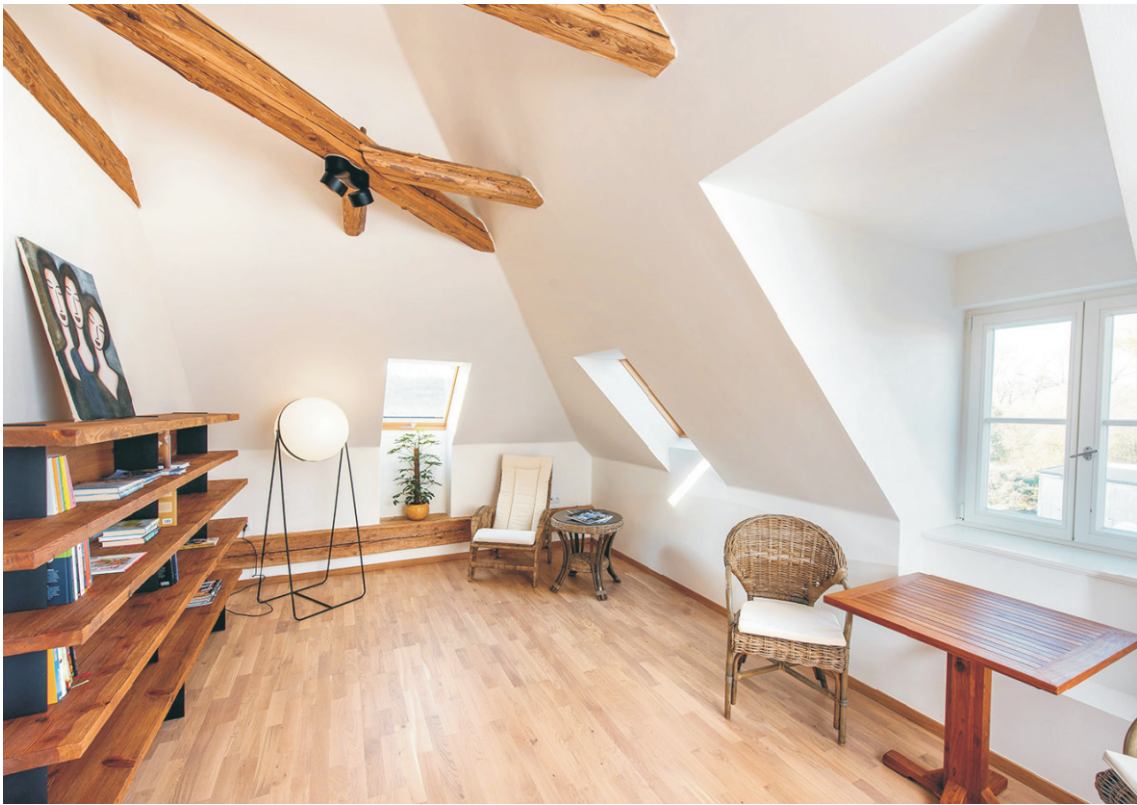
Obr. 39. Interiér zámku po rekonstrukci.

Ve střeše se nachází také několik klasických střešních oken. Nad oběma průčelími je po dvou střešních oknech, na nádvorní straně východního křídla je jedno střešní okno, na nádvorní straně jižního křídla pak dvě střešní okna. Je patrné, že při rekonstrukci byla velká snaha prosvětlit podkrovní prostor, kde se mimojiné nachází byty.²⁸ (Obr. č. 39.)

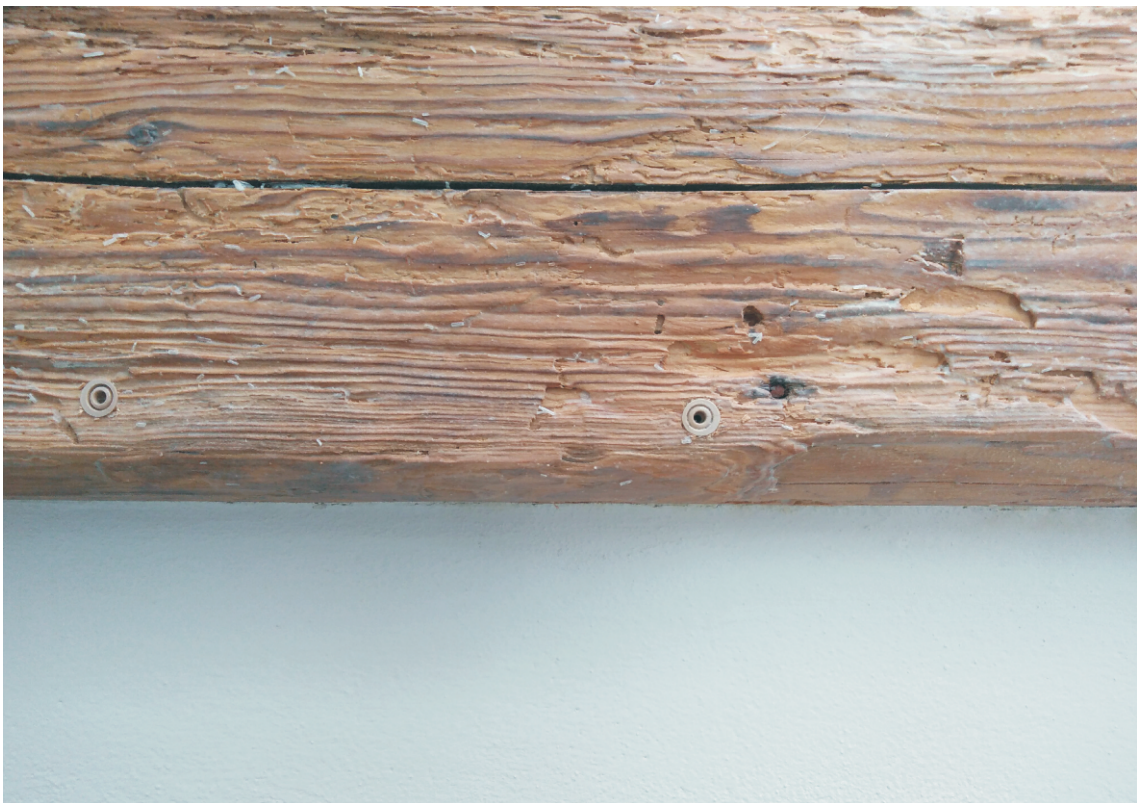
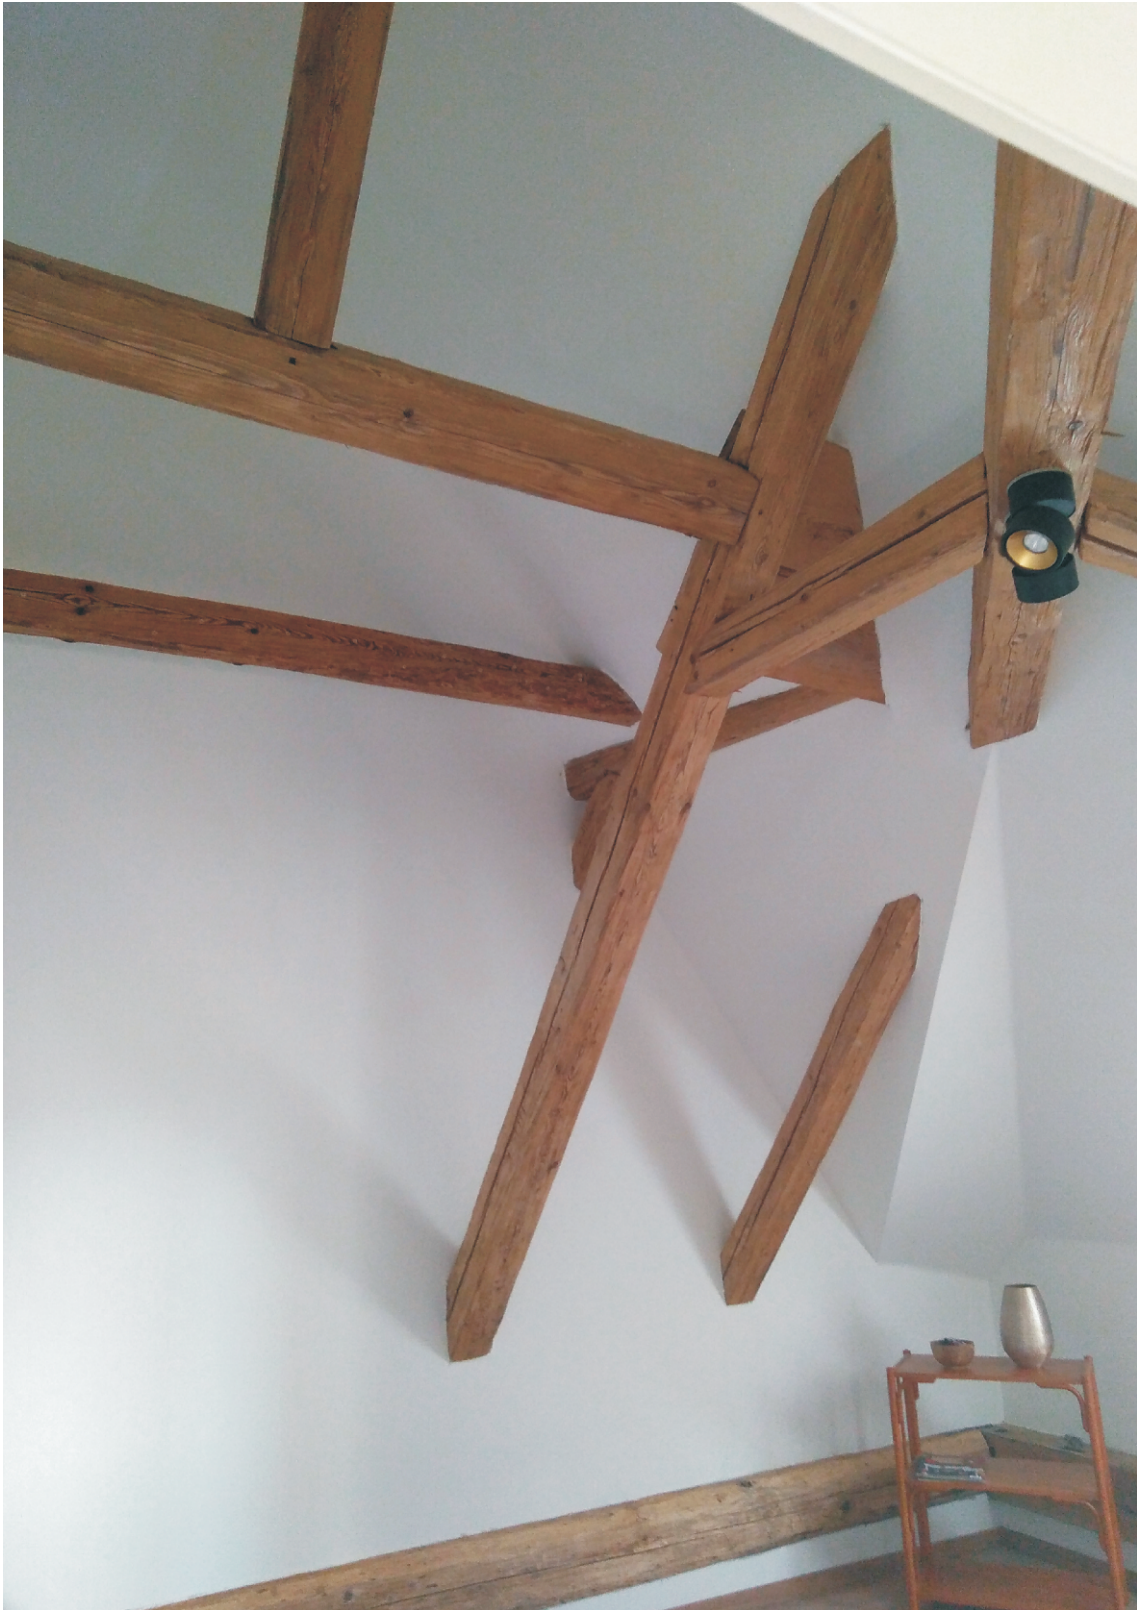
Obr. 40. Detailní pohled na zakonzervované části historického krovu.

Obr. 41. Historický krov plní v interiéru mimojiné dekorativní funkci.

Interiér zámku prošel samozřejmě také velkými proměnami. Největší změnou oproti historickému uspořádání bylo zřejmě doplnění obytných prostor o podkroví – to se zásadně projevilo i na vnější podobě zámku v podobě zmiňovaných výrazných vikýřů a střešních oken. Podkroví východního křídla stejně jako celé toto křídlo a část křídla jižního slouží k bydlení. V západním křídle se pak nachází mnoho místností využitelných veřejností skrze komunitní centrum Josefína – jsou zde místnosti sloužící jako ateliér a tvořivá dílna, relaxační místnost pro masáže, sál na cvičení a sál, kde je možnost uspořádat konference nebo svatby. V těchto posledních dvou zmíněných sálech zůstaly zachovány prvky sloupů, k suterénnímu sálu pak přibylo i zázemí v přístavku v podobě toalet a kuchyňky, jak již bylo zmíněno výše³¹. Dále byly zachovány části historického krovu, které bylo nutné ošetřit a zakonzervovat proti škůdcům a další degradaci. (Obr. č. 40., 41.)
