JIHOČESKÁ UNIVERZITA V ČESKÝCH BUDĚJOVICÍCH ZEMĚDĚLSKÁ FAKULTA

Bakalářská práce

Vybrané projekty revitalizací a tvorby mokřadů v západních Čechách

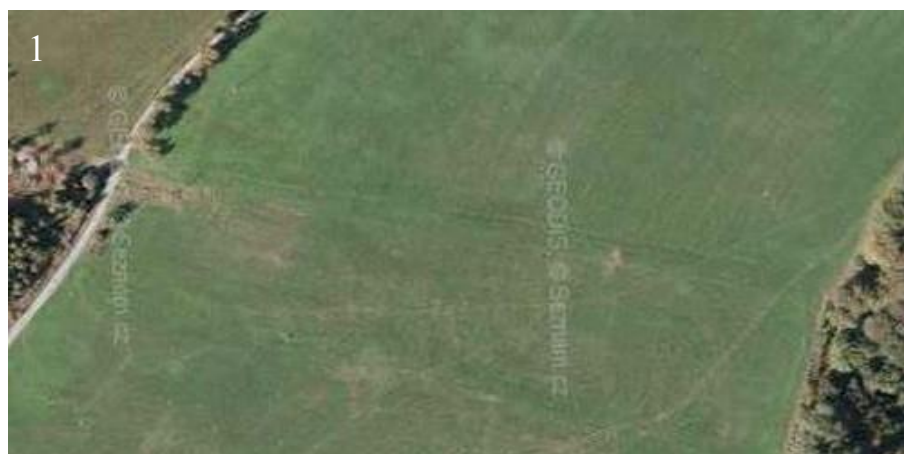
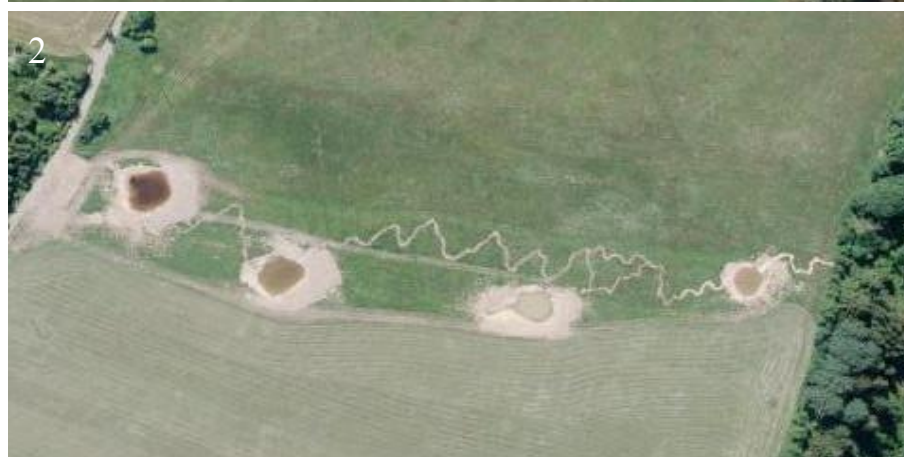
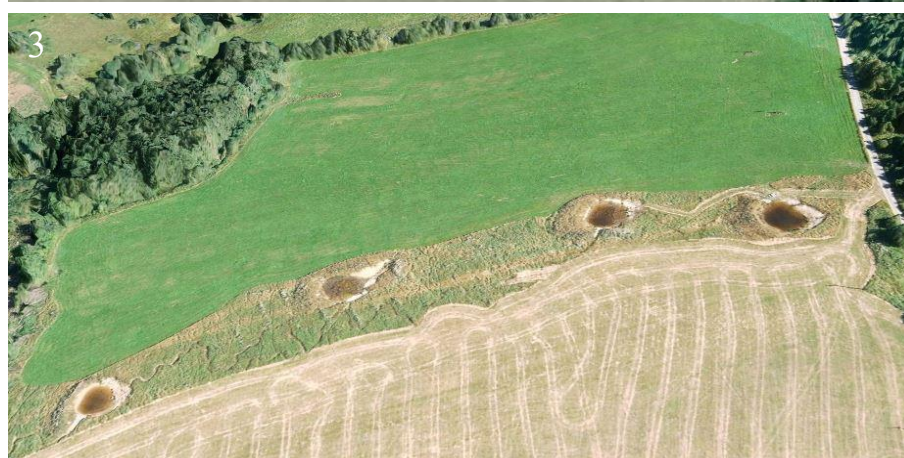
Obrázek č. 1–3: Letecké snímky: Projekt revitalizace vodního režimu v k. ú. Javorná na Šumavě (Mapy.cz).

Obrázek 1: Stav pozemku před započítím stavby: rok 2012

Obrázek 2: Dokončená revitalizační opatření: rok 2015

Obrázek 3: Pohled na revitalizovaný objekt: rok 2019

Cílem tohoto projektu bylo vytvoření třech průtočných a jedné neprůtočné tůně a meandrujícího koryta na bývalé pastvině. Bývalé zatrubnění zemědělsky využívaného pozemku bylo nahrazeno novým meandrujícím korytem, které spojuje již uvedené tůně (Obrázek 2). Celý objekt je dokonale zasazen do tamní krajiny, čímž není narušen její krajinný ráz (Obrázek 4). Stavba byla prováděna bez zásahu do okolních pozemků. Nedocházelo ke kácení dřevin, čímž stavba nezasahuje do prostoru s funkcí lesa. Způsob realizace tůní byl splněn způsobem, jak bylo uvedeno v projektu. Tůně obsahují betonovou hráz i přeliv (Obrázek 8). V terénu jsou umístěny výškově tak, aby hráze byly co nejnižší nad původním terénem (Obrázky 4–7). Sklony břehu tůní jsou svažovány pozvolně. Přelivy jsou opatřeny lomovým kamenem na sucho s vyklínováním a prosypáním, a jsou umístěny mimo hrázku v rostlém terénu. Z tůní nadále vede revitalizované koryto, které je po několika metrech konstrukčně řešeno jako otevřené, meandrující, s pohyblivou šířkou i hloubkou (Obrázek 5). V tůních i v korytu je patrný volně pohozený lomový kámen a kusy dřevin, což zároveň slouží jako přirozené prostředí pro život mokřadních rostlin a drobných živočichů. Koryto je samovolně zanášeno sedimenty. Dochází taktéž k vylévání vody z koryta (Obrázek 9), což způsobuje zatopení půdy kolem koryt. S výjimkou nepravidelného opevnění revitalizovaných koryt vrbovými pruty (Obrázek 9) nebyla doprovodná vegetace vysazována.

Mým návrhem je tedy vysazení několika málo druhů tamních dřevin, které by napomohlo částečnému zastínění vodních ploch, jelikož se objekt nachází v místě, které je po celý den vystaveno slunečnímu záření. V původním návrhu projektu byla nadále navržena výstavba pěti tůní. Tento návrh byl však zamítnut, jelikož realizace páté tůně by měla za následek škodlivý a necitlivý přístup k lokalitě prostřednictvím narušení života a klidu tamní zvěře.

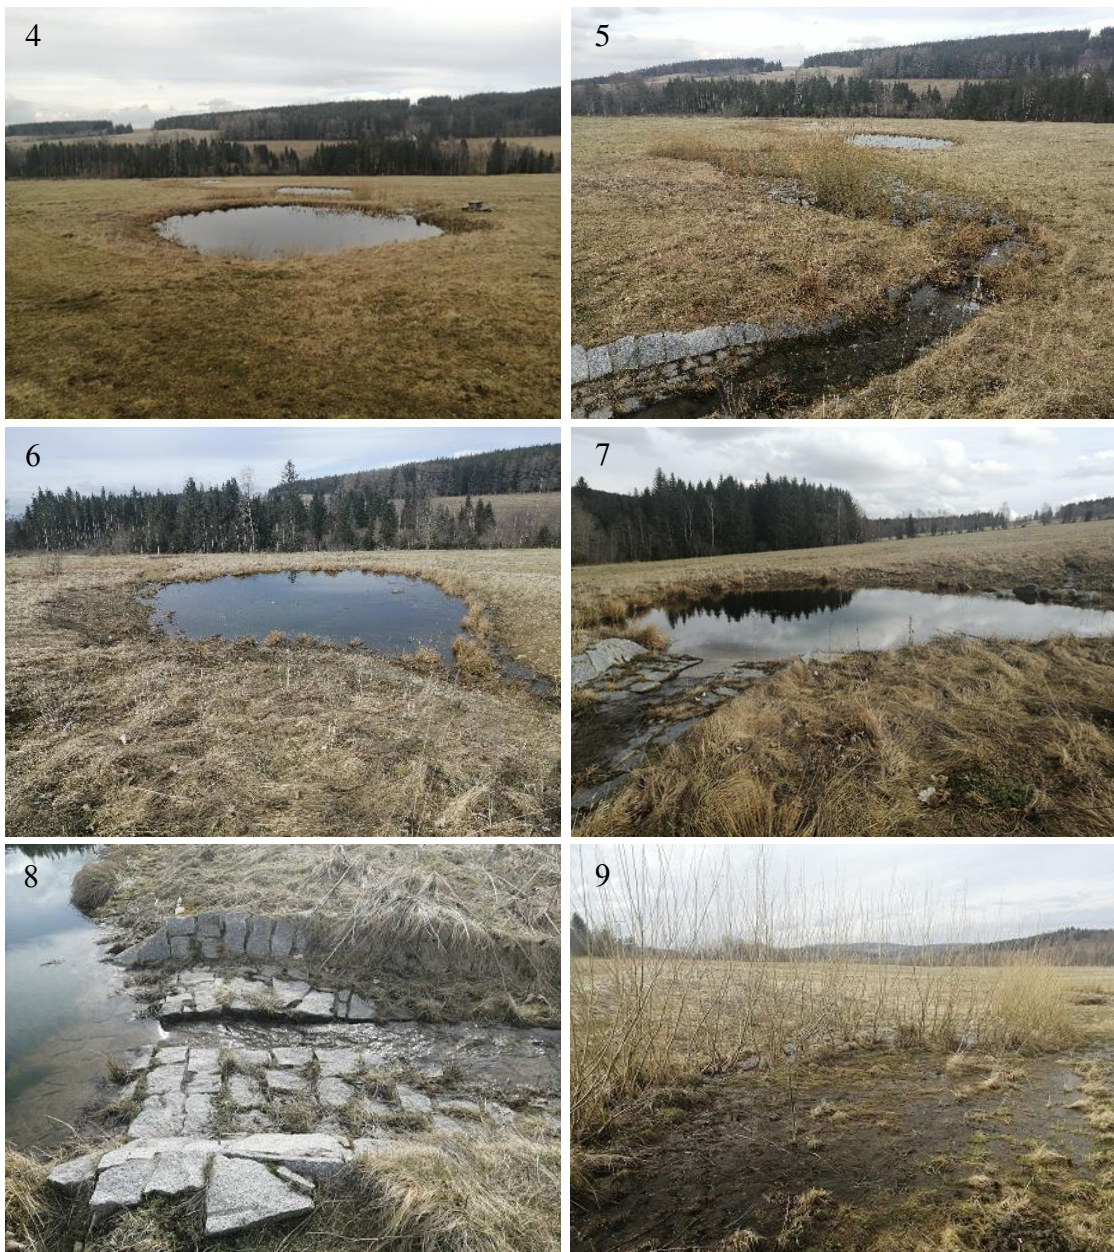
Obrázek 4: Tůň č. 1

Obrázek č. 4–9: Stav revitalizovaného vodního režimu v k. ú. Javorná na Šumavě dne 14. 3. 2020. Foto: Karolína Cibulková

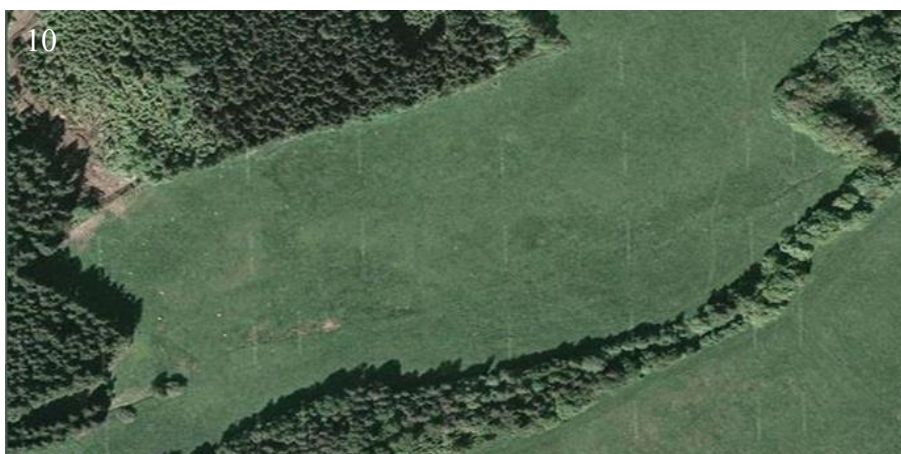
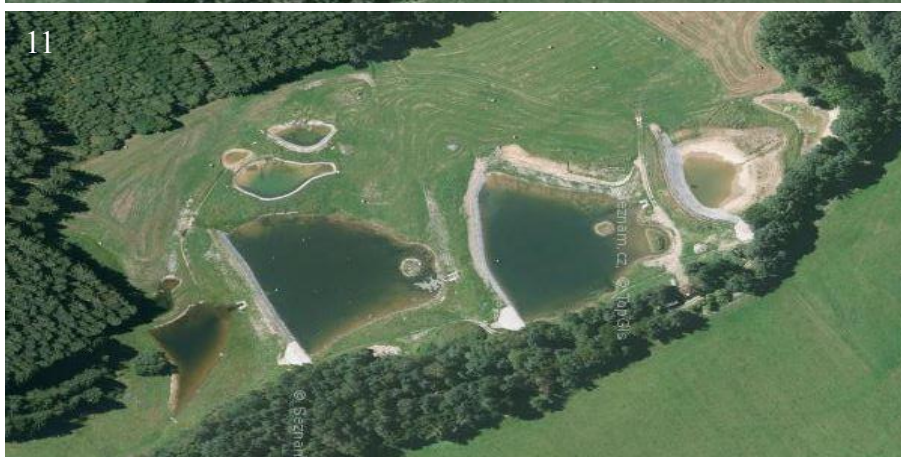
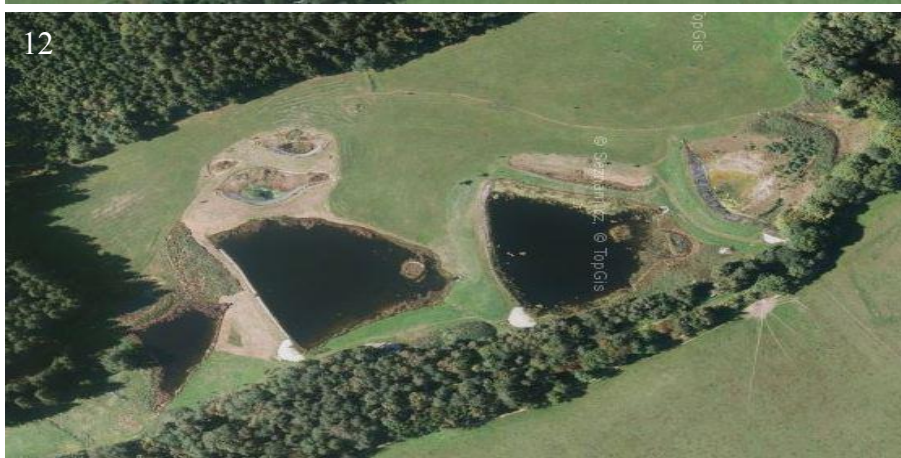
Obrázek č. 10–12: Letecké snímky: Projekt revitalizace pramenné oblasti Mlýnecký potok (Mapy.cz).

Obrázek 10: Stav pozemku před započítím stavby: rok 2006

Obrázek 11: Dokončená revitalizační opatření: rok 2016

Obrázek 12: Pohled na revitalizovaný objekt: rok 2019

Cílem projektu bylo vytvoření třech malých vodních nádrží (Obrázek 11) a soustav drobných průtočných i neprůtočných tůň na odvodněné louce (Obrázky 14–16). Dalším cílem bylo vytvoření ekologicky cenného prostředí mokřadního charakteru (Obrázek 16). Objekt splňuje funkci přírodě blízké stavby a nenarušuje tím okolní krajinu, celkově je stavba citlivě zakomponována do terénu. Tůň plynule navazují na okolní terén. V severní části zátopy byla zřízena rozsáhlá litorální zóna, do které byly umístěny ostrůvky (Obrázek 13) a ptačí kameny pro úkryt obojživelníků a ptáků (Obrázek 15). Pro manipulaci s vodou jsou v nádržích umístěny požeráky, výpustní potrubí je obetonováno. Nádrže mají i navrženy bezpečnostní přeliv (Obrázek 17). V nádrži je dle plánu provozován extenzivní chov ryb bez příkrmnosti. Na rozdíl od bývalého stavu pozemku, kdy půda byla zemědělsky obhospodařována, zde není náznak jakéhokoliv dalšího projevu této činnosti. Za objektem je v severní části patrné podmáčené a zatopené území (Obrázek 18).

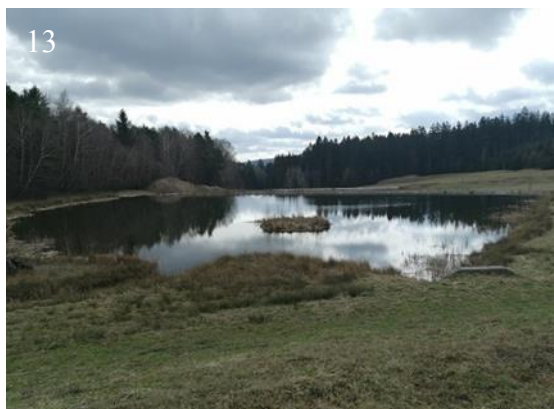
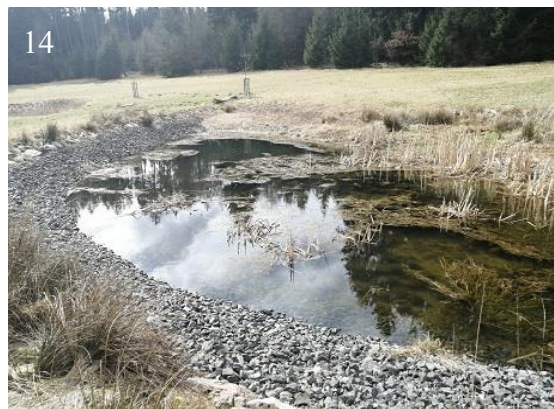
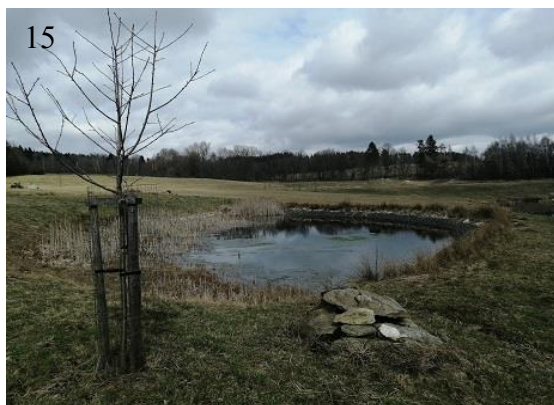
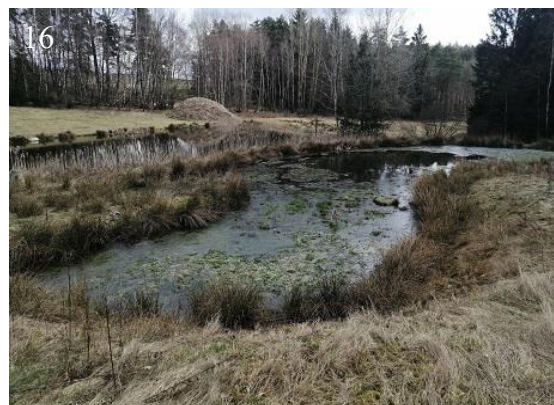
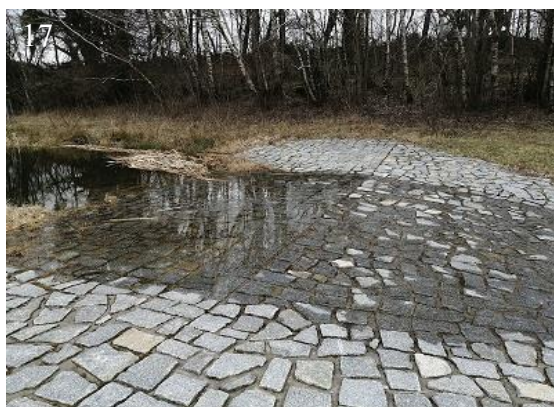
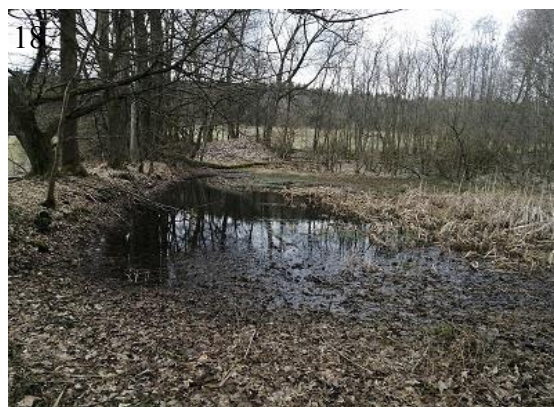
Obrázek č. 13–18: Stav revitalizované pramenné oblasti Mlýneckého potoka dne 15. 3. 2020. Foto: Karolína Cibulková

Obrázek 13: Malá vodní nádrž č. 2

Oproti původnímu plánu nebylo na místě patrné vysázení vrbových řízků. Doprovodná vegetace tak byla nahrazena rostlinami mokřadního charakteru. Na sušších částech území byly vysázeny stromy a keře místních druhů (Obrázek 15). Na základě leteckého snímku (Obrázek 12) z roku 2019 je patrné, že čtyři malé tůň spolu s vodní nádrží v severní části území téměř vyschly. To zapříčinilo enormního sucha v roce 2018, které se projevilo právě v období jara a léta 2019. Na jaře 2020, kdy jsem lokalitu navštívila, byly již tůň s nádrží plné a území opět plnilo funkci retence vody.

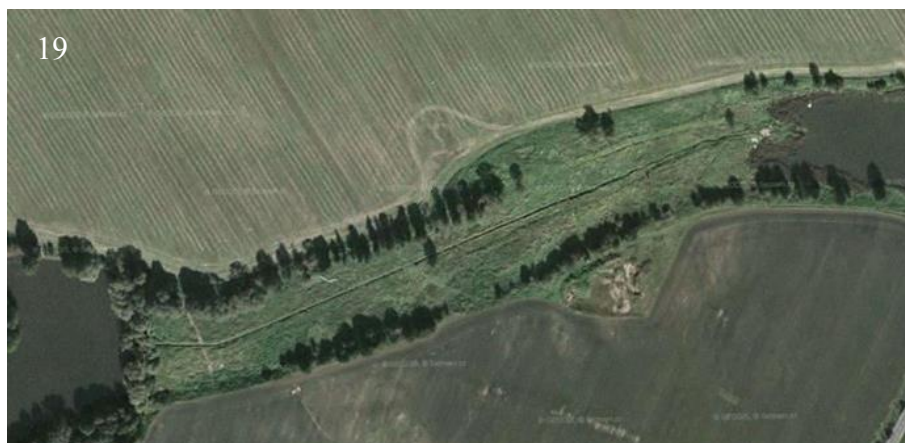
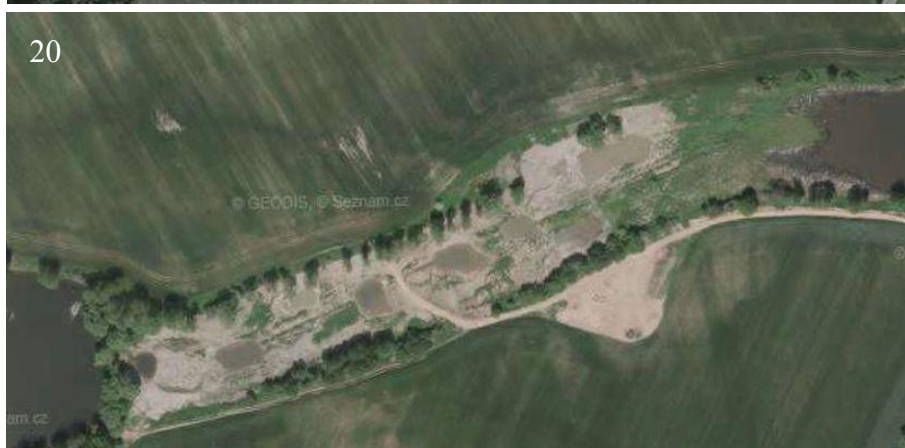
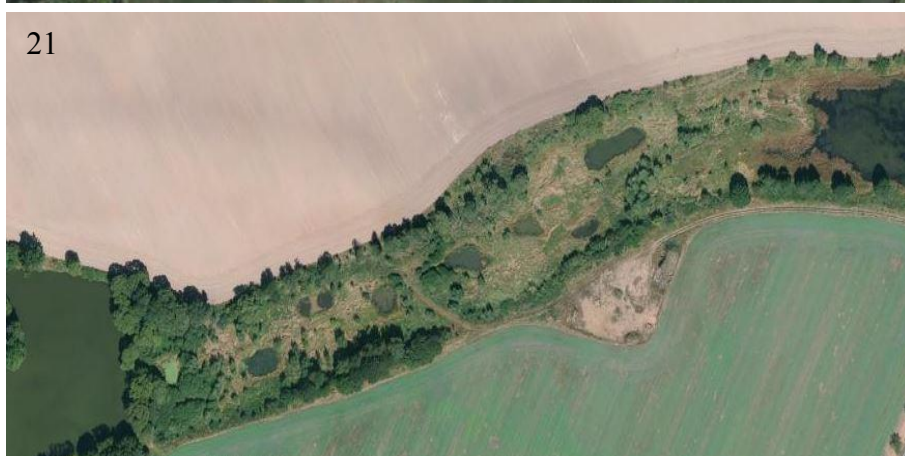
Obrázek č. 19–21: Letecké snímky: Projekt mokřadní biocentrum v k. ú. Klášter u Nepomuku (Mapy.cz).

Obrázek 19: Stav pozemku před započítím stavby: rok 2003

Obrázek 20: Dokončená revitalizační opatření: rok 2012

Obrázek 21: Pohled na revitalizovaný objekt: rok 2019

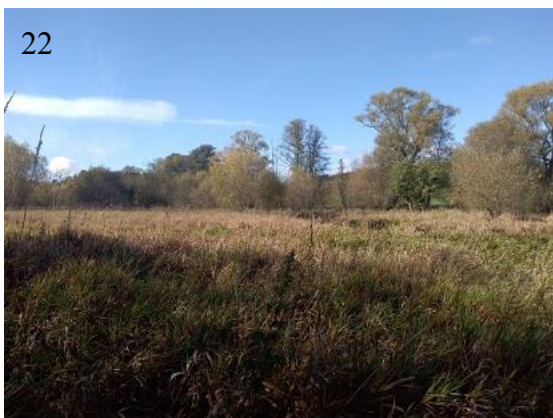
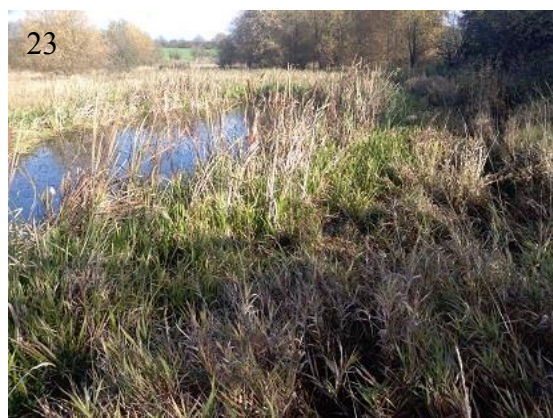
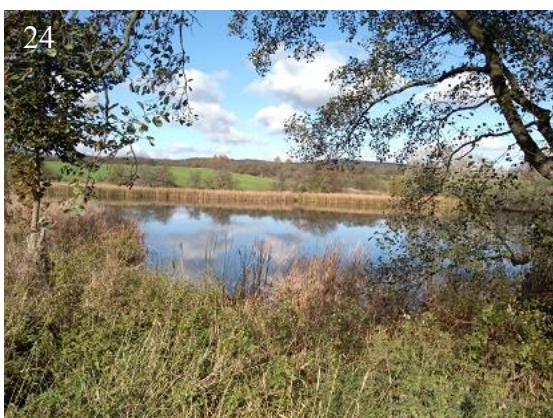
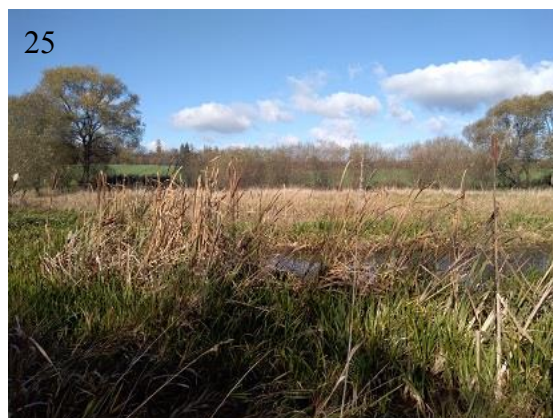
Obrázek č. 22–25: Stav mokřadního biocentra v k. ú. Klášter u Nepomuku dne 21. 3. 2020. Foto: Karolína Cibulková

Obrázek 22: Pohled na údolní nivu

Obrázek 25: Tůň č. 4, v pozadí výsadba doprovodného porostu

Na první pohled je díky hojné vegetaci patrný účinek zadržené vody v tůních (Obrázek 23). Okolní prostor tůní je z velké míry podmáčený a velmi hustě zarostlý bujnou vegetací. Bylo tak docíleno zvýšení retenční schopnosti údolní nivy (existence mokřadních rostlin) a dále realizace protipovodňových opatření ve formě vystavěných tůní. Tak se zabraňuje možnému přelivu vody z obou rybníků (Obrázek 24) do krajiny i na blízkou pozemní komunikaci. Terén zároveň umožňuje přirozený rozliv v údolní nivě, díky kterému se zpomaluje odtok při vyšších stavech vody, aniž by byla ohrožena níže položená místa. Toto revitalizované mokřadní biocentrum považuji za vhodné opatření z hlediska krajinné a ekosystémové diverzity.

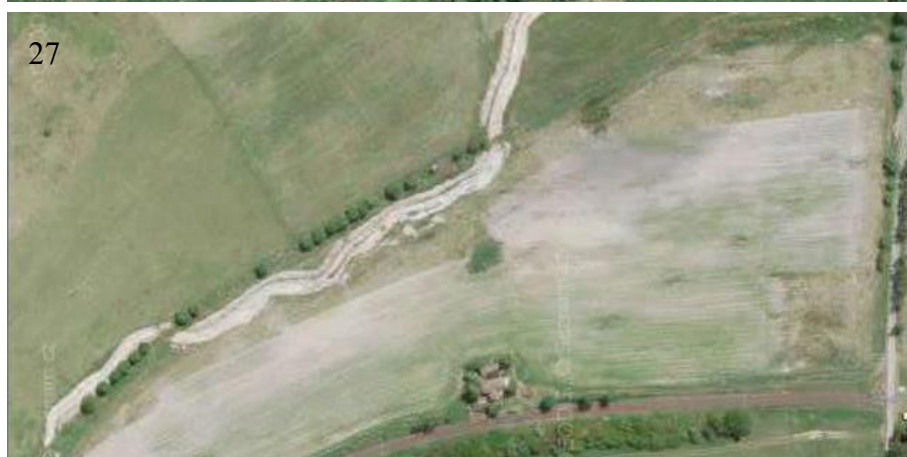
Obrázek č. 26–28: Letecké snímky: Starý Spálenec: obnova původního toku a výstavba tůní (Mapy.cz).

Obrázek 26: Stav pozemku před započítím stavby: rok 2006

Obrázek 27: Průběh stavby, realizace meandrujícího koryta: rok 2012

Obrázek 28: Pohled na revitalizovaný objekt: rok 2019

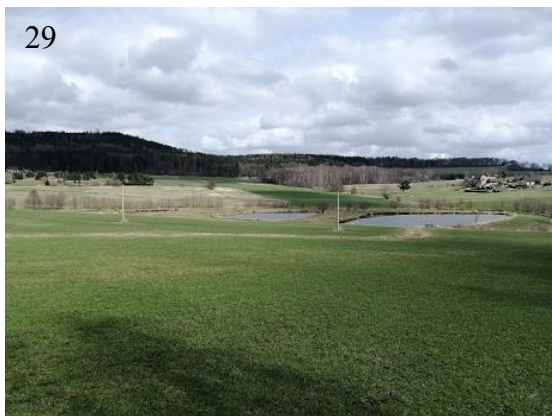
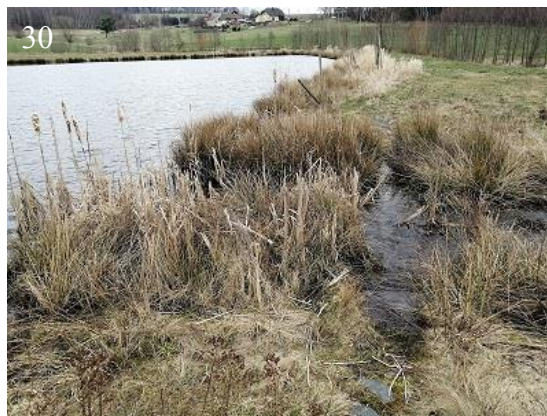
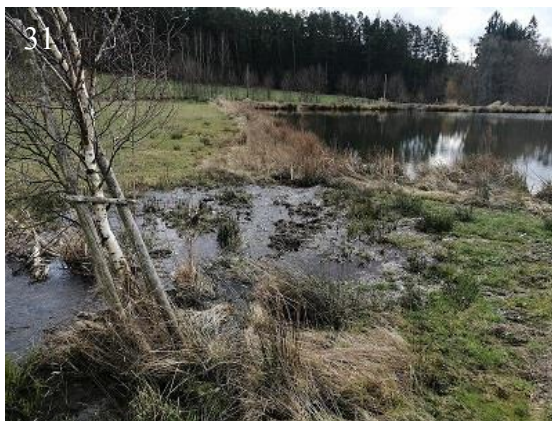
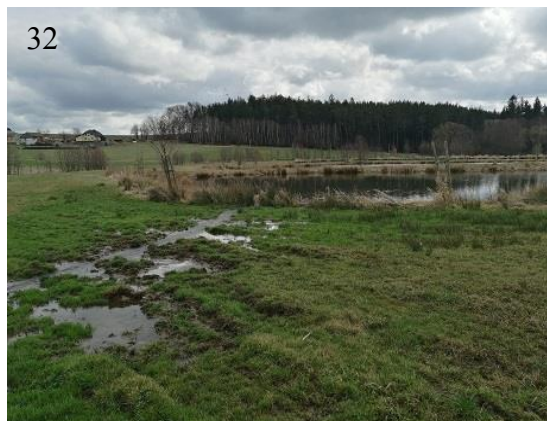
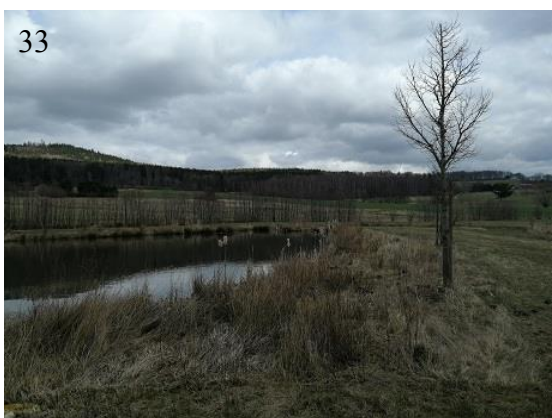
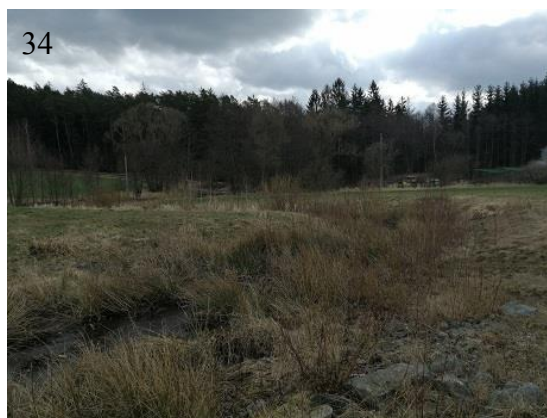
Obrázek č. 29–34: Stav obnoveného původního toku a výstavba tůň v k. ú. Starý Spálenec dne 22. 3. 2020. Foto: Karolína Cibulková

Obrázek 31: Pohled na část revitalizovaného území (tři tůně)

Plánované datum ukončení byl 2/2012. Cílem tohoto projektu bylo vybudování vodní nádrže krajinnotvorného charakteru a soustavy kaskádovitých neprůtočných a průtočných tůní na původním toku (Obrázek 28, 29). Obě strany údolí byly v minulosti odvodněny systematickou meliorací, která se postupem času stala nefunkční a projevila se lokálním povrchovým zamokřením. Nynější revitalizovaná část území byla dlouhodobě odlesněna, svahy byly používány jako zemědělská půda a pastviny (Obrázek 26). Medvědí potok, který údolím protéká, byl sveden do napřímeného dlážděného koryta. Obnovené koryto je navrženo jako zemní koryto přírodního charakteru. Podél celého nově vytvořeného koryta jsou osázeny dřeviny (Obrázek 28) sloužící zároveň jako zpevnění břehu koryta, které je jinak ponecháno bez zpevnění. Bylo navrženo vybudovat celkem pět tůní, čtyři neprůtočné a jednu průtočnou (Obrázek 30–33). Tůně jsou na výtoku stabilizovány dřevěnými prahy hrazenými s kamenným pohozem. Část svahu tůní plynule navazuje na okolní pozemek a tvoří tak litorální části, které jsou nepravidelně zatápěny a umožňují rozvoj mokřadní vegetace. V tůních je patrná existence mělkých lagun, které jsou vhodné k páření obojživelníků a kladení vajíček. Kolem tůní byla vysazena doprovodná vegetace (Obrázek 31, 33). Účelem této stavby bylo mimo jiné zpomalení části průtoků při průchodu velkých vod a převedení okolní orné půdy do TTP, což bylo také podle projektu splněno. V okolí i na hladině tůní byl nadále patrný výskyt hejn kachny divoké (*Anas platyrhynchos*).

Podle původní technické zprávy v projektu mělo být vybudováno větší množství průtočných tůní. Byl však proveden odborný posudek na vyhodnocení vlivu stavby na kriticky ohrožený druh bezobratlého živočicha raka kamenáče (*Austropotamobius torrentium*). Z důvodu případného negativního vlivu na ohroženého živočicha byla výstavba tůní zamítnuta.
