Diplomová práce

Generální oprava hydraulických nůžek na kovový šrot

Autor práce: Bc. Daniel Rývora

České Budějovice
2022

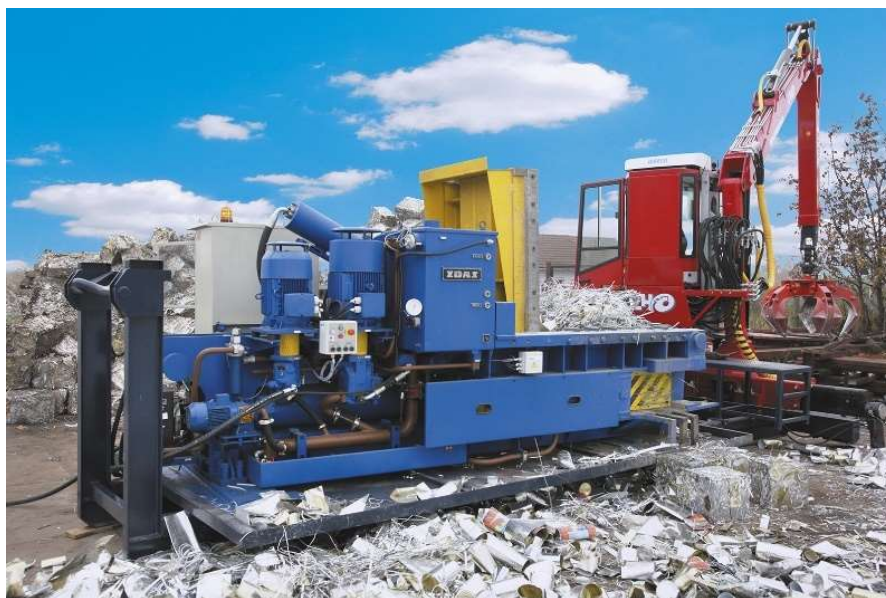
Obrázek 1.5: Mobilní paketovací lis s hydraulickou rukou (zdas.com, 2021 a)

Zhutňování kovového šrotu je opakem procesu zdrobňování. Zhutňování se provádí na specializovaných hydraulických lisech nebo na hydraulických nůžkách, které jsou k této činnosti uzpůsobeny. Paketovací lisy mohou být buď stacionární nebo mobilní, viz. obrázek 1.5. Hydraulické lisy mohou být vybaveny hydraulickou rukou. Ta umožňuje samostatný provoz stroje spočívající v zavážení lisovací komory a odebírání finálních paketů (Botula, 2004, zdas.com, 2021.a).

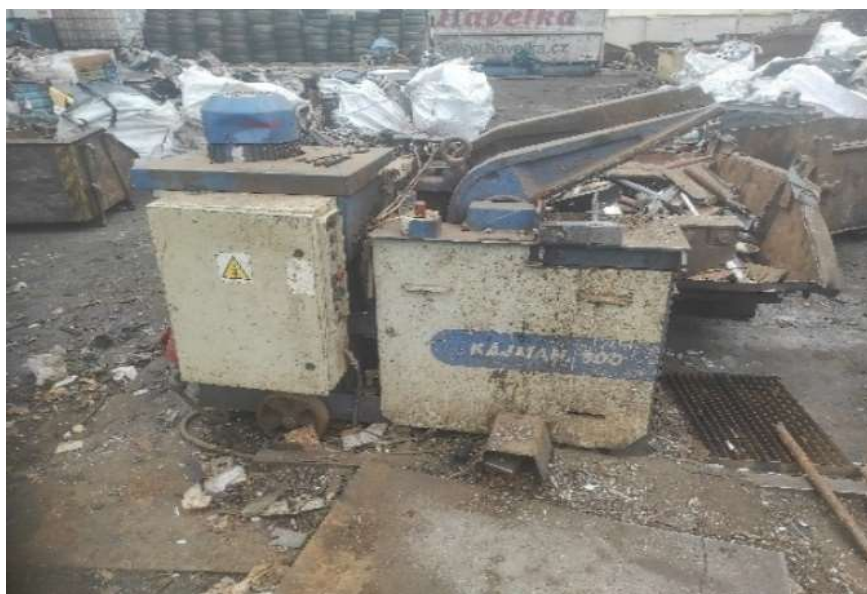
Obrázek 1.6: Aligátorové nůžky KAJMAN 600

Aligátorové nůžky (viz obrázek 1.6) byly jedním z prvních typů poháněných pomocí elektrické energie.

Pohyb střížného nože je zajištěn kývavým mechanismem, který je poháněn klikovým ústrojím nebo hydraulickým válcem. Tento typ nůžek se používá především pro stříhání trubek, lehkých profilů nebo pro odstranění nežádoucích částí například z hliníkových chladičů motorových vozidel.

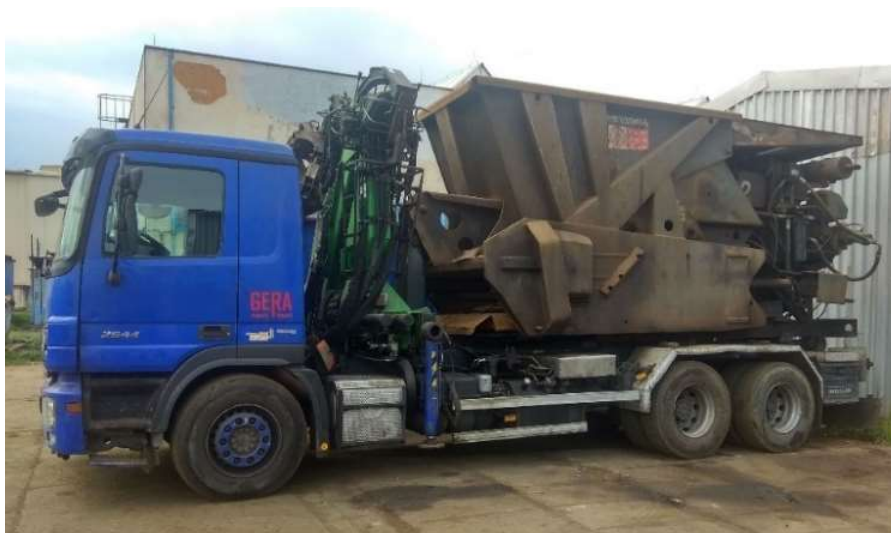
Obrázek 1.8: Kontejnerové hydraulické nůžky Squalo 1000 t

Jak již bylo zmíněno, výhodou mobilních nůžek je možnost zpracovávat kovový šrot přímo v místě jeho výskytu. Nůžky mohou být vyráběny jako kontejnerové celky nebo s vlastním automobilovým nebo pásovým podvozkem (viz. obrázek 1.8 a 1.9). Díky tomu se mohou snadno přemísťovat. Stejně jako stacionární nůžky jsou poháněny spalovacím motorem anebo elektromotory (leforth.com, 2022.a, zdas.com, 2021.b).

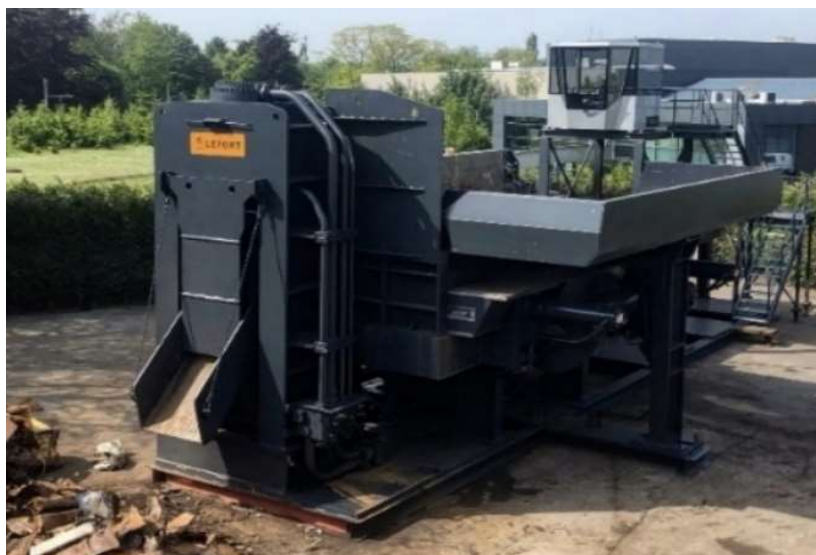
Obrázek 1.10: Stacionární hydraulické nůžky Leforth Koloss BL (leforth.com, 2022.b)

Stacionární nůžky (viz obrázek 1.10) jsou vhodné pro stříhání téměř veškerého kovového šrotu díky své střížné síle až 3000 tun. Tento typ nůžek má vlastní základ pro upevnění konstrukce, která se skládá z několika segmentů. Celková hmotnost nůžek může dosahovat až 750 tun, někdy i více. Pohon nůžek zajišťují nejčastěji elektromotory, ojediněle spalovací motory v agregaci s elektromotorem. Ovládání zajišťuje obsluha z vlastního velínu nebo pomocí dálkového ovládání (leforth.com, 2022.b).

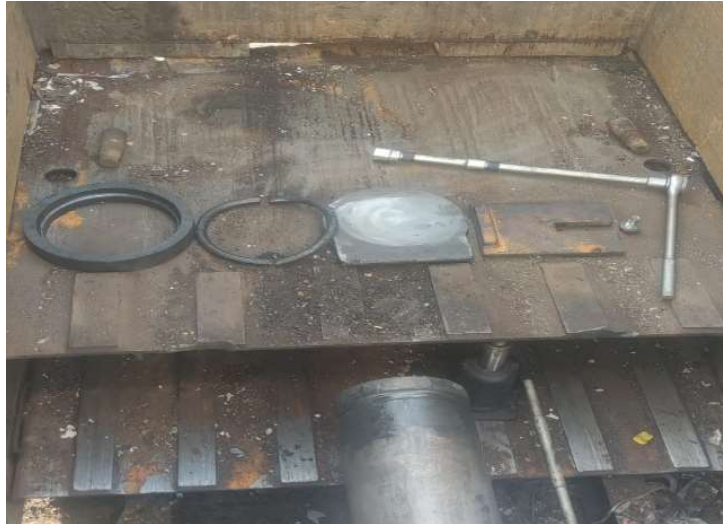
Obrázek 4.1: Spojovací prvky střížných saní s hydraulickými válci

Před samotnou demontáží strojních částí byl vypuštěn hydraulický systém včetně nádrže a rozváděcích prvků. Po vypuštění byl demontován přídržovač zavázeční komory, aby se docílilo lepšího přístupu k uchycení střížných saní. Následně proběhla demontáž střížných saní, které jsou upevněny k hlavnímu hydraulickému válci společně s rychloposuvy (viz obrázek 4.1).

Na závěr byla demontována podlaha zavážecké komory a hlavní hydraulický válec střížných saní.

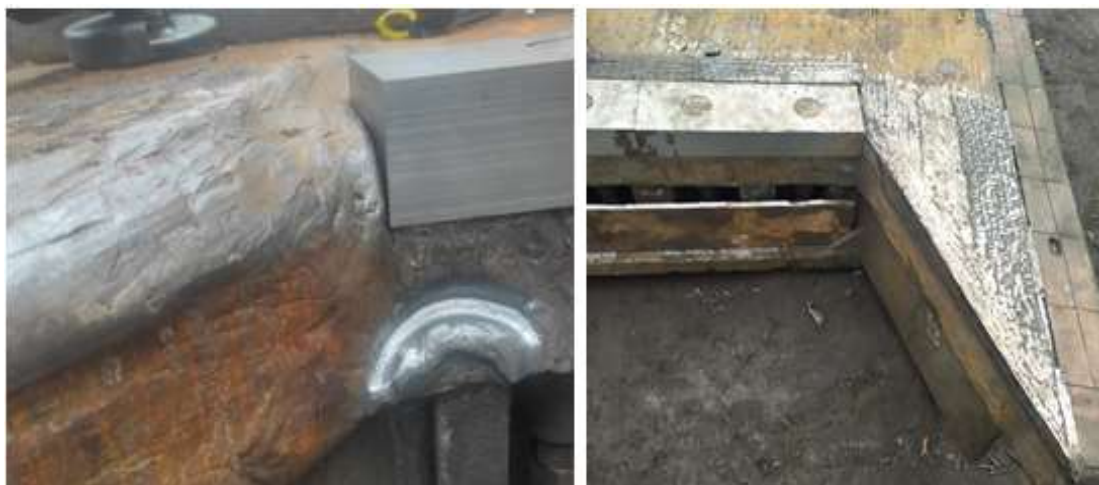
Obrázek 4.2: Střížná část saní před renovací (vlevo) a po renovaci (vpravo)

U střížných saní může docházet ke dvěma druhům opotřebení. Na hardoxových ližinách často dochází k abrazivnímu opotřebení, které je zapříčiněné z důvodu špatného mazání těchto ploch. K abrazivnímu opotřebení došlo i u zde popisovaných nůžek.

Abrazivní opotřebení může nastat i na styčné ploše střížných nožů a saní s vloženým materiálem. K tomuto opotřebení nejvíce dochází v místě mezi noži a vlastním tělem saní (viz obrázek 4.2).

Po upevnění nožů a jejich dotažení se postupně vyvažovaly vybrané (abrazivně opotřebené) části. Poslední dvě vrstvy navařeného materiálu byly z tvrdokovu, což je materiál, který se vyznačuje vysokou odolností proti opotřebení.

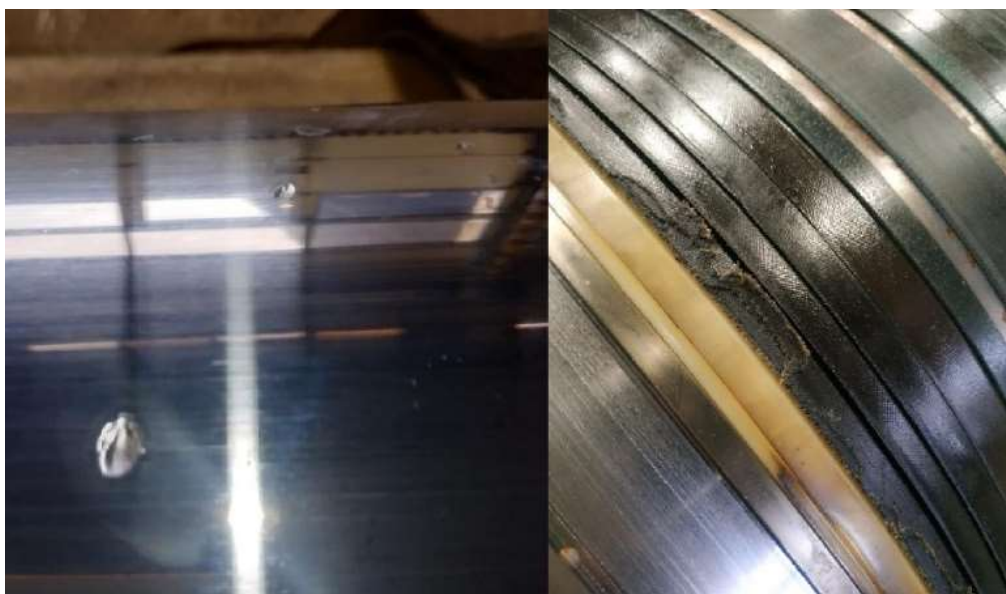
Obrázek 4.4: Zleva – poškození pístnice; těsnící prvky pístu

U hlavního hydraulického válce došlo k rozsáhlému poškození povrchu pístnice, ta následně poškodila stírací, těsnící a vodící kroužky v hlavě. Z tohoto důvodu začal v tahu a po zahřátí unikat hydraulický olej.

Z důvodu nedostatečné kapacity pro opravu byl hydraulický válec odeslán do firmy Hypoz, která se přímo zabývá opravami hydraulických systémů. Po rozebrání hydraulického válce bylo dále zjištěno poškození pístního těsnění a vodících pásků na pístu.

Z pístu se odstranily veškeré těsnící a vodící prvky, poté se sundal samotný píst z pístnice, aby mohlo dojít k renovaci jejího povrchu. Poškozené části hydraulického válce jsou vidět na obrázku 4.4.

Renovace povrchu pístnice probíhala nanesením nového materiálu (pokovením) na poškozená místa. Po pokovení byla pístnice upnuta do soustruhu, kde proběhlo obrobení opravených míst s finální úpravou povrchu (leštěním).

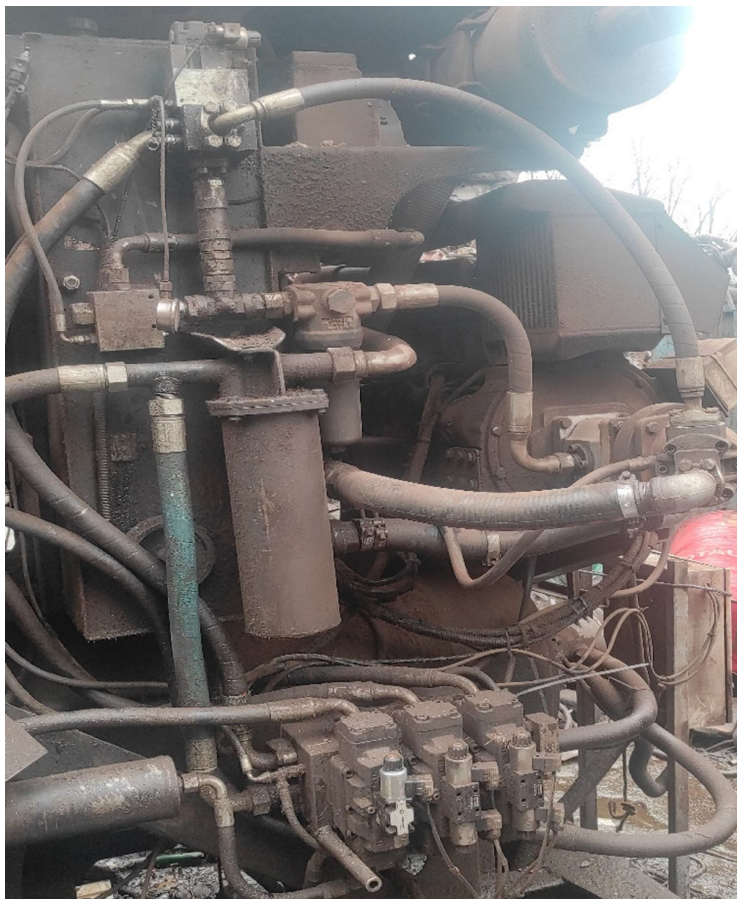
Obrázek 4.6: Hydraulický systém nůžek SQUALO 1000 t

Hydraulický systém je zobrazen na obrázku 4.6, kde je možno vidět hlavní prvky jako jsou čerpadla, ovládací ventily či hydraulické filtry. Před odstavením nůžek proběhla diagnostika hydraulického systému, která spočívala v připojení manometrů na kontrolní body jednotlivých větví. První kontrolní bod se nachází na okruhu zubového čerpadla. Zde bylo zjištěno prudké kolísání tlaku při lisování vloženého materiálu přidržovačem.

Tento problém se začal projevovat po ohřátí hydraulického oleje (teplota kolem 60 °C). Při chodu přidržovače se tlak na manometru pohyboval kolem 10 MPa, dokud lisovaný materiál nezačal vyvíjet zvýšený odpor. V této chvíli došlo k nárůstu tlaku na hodnotu 18 MPa a jejímu okamžitému poklesu na tlak 12 MPa s následným pulzování tlaku mezi těmito hodnotami. Správně fungující přidržovač lisuje materiál, dokud systém nedosáhne nastavené hodnoty tlaku 28 MPa. V tento moment dochází k přepnutí chodu přidržovače na střížné saně. Tento jev poukazoval na možnou závadu hydraulického rozvaděče.

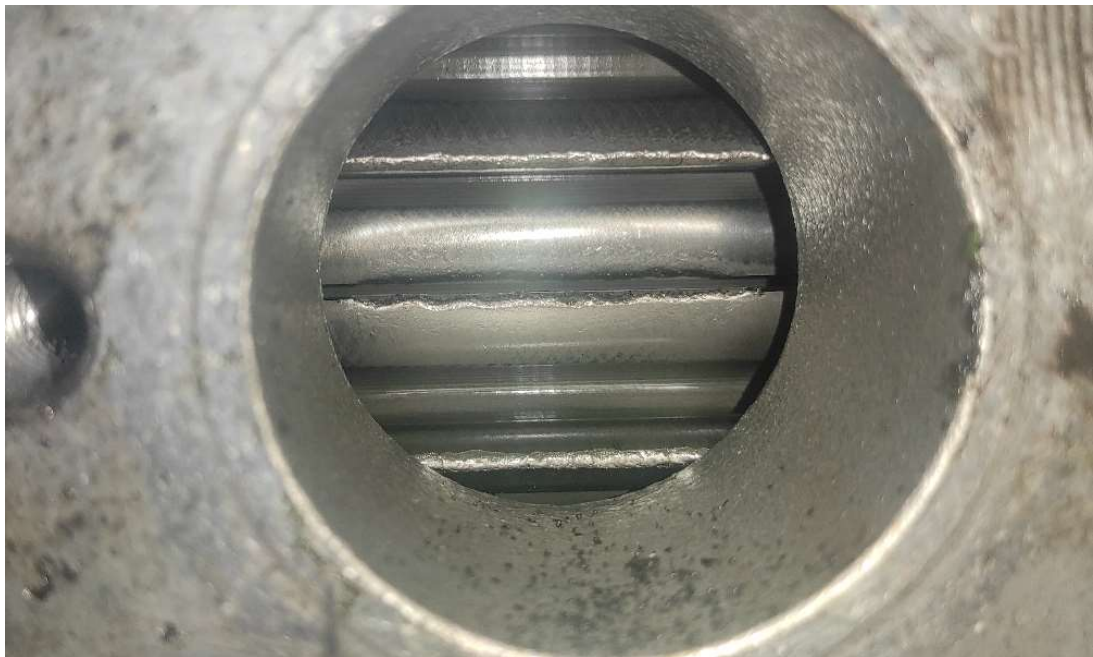
Obrázek 4.7: Poškozená ozubená kola čerpadla

Po rozebrání a vyjmutí kartuše z filtru zubového čerpadla byl zjištěn obsah hliníkových špon a plastových prvků. Sekundární filtr pístového čerpadla společně s primárním filtrem vykazovaly známky běžného znečištění.

Při demontáži hydraulických čerpadel byly nejprve odpojeny sací a výtlakové hadice. Následně byla čerpadla prohlédnuta, přičemž zubové čerpadlo vykazovalo rozsáhlé mechanické poškození na ozubených kolech (viz obrázek 4.7). Z těchto důvodů bylo rozhodnuto o jeho vyřazení a nahrazení novým čerpadlem. Pístové čerpadlo bylo také nahrazeno novým a původní bylo odesláno na zkušební test společně s hydraulickým rozvaděčem.

U hydraulického rozvaděče testem prošly dva ze tří segmentů. Poškozený segment rozvaděče ovládal funkci přidržovače, přičemž po ohřátí hydraulického oleje přestal těsnit a začal zde unikat tlak. Nově také byly elektromagnetické ovládací ventily rozvaděče osazeny kontakty s led diodou pro lepší vizualizaci aktuálně spuštěných funkcí.

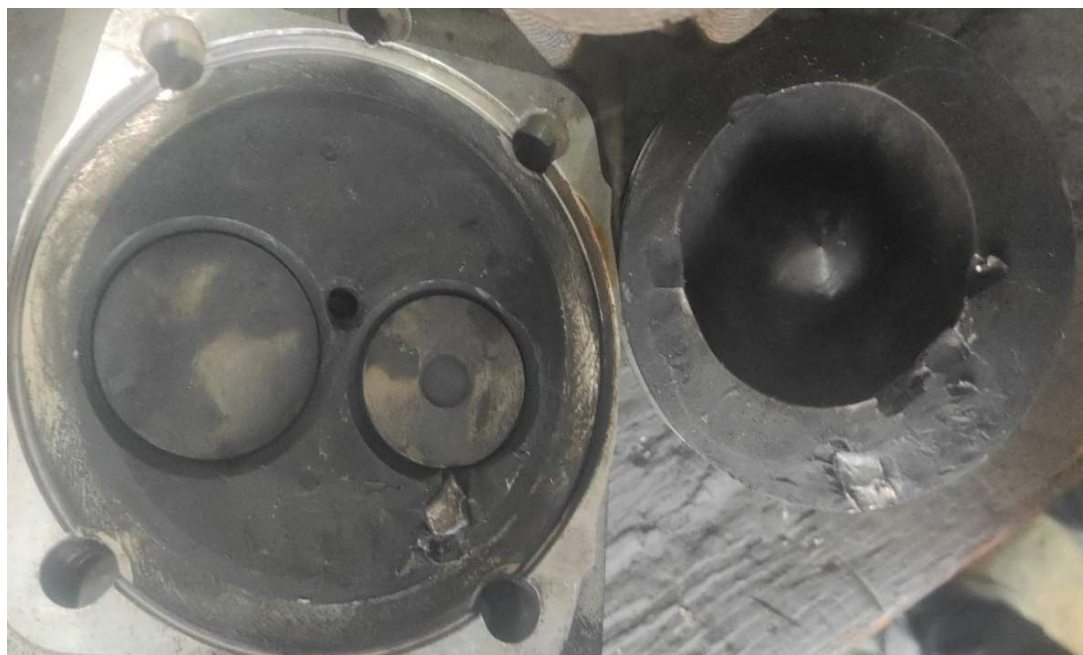
Obrázek 4.8: Poškozená hlava a píst na šestém válci

Následně byly sundány a označeny hlavy válců. Označení bylo shodné s pořadím válců, ze kterého byly sundány. Při kontrole hlav válců a vnitřních prostorů válců bylo zjištěno odlomení části pístu ve spalovacím prostoru na šestého válce, které následně způsobilo při běhu motoru zakování této části do hlavy válce a přihnutí sacího ventilu, jak je vidět na obrázku 4.8.

Aby mohl být píst s ojnicí vytažen ven, musela být demontována olejová vana po které následovala demontáž krycího plechu se sacím košem. Aby mohl být píst vytažen ven, bylo zapotřebí otočit klikovou hřídelí přes řemenici a tím dostat ojnicí čep šestého válce do spodní polohy. Po vyšroubování dvou matic M12 z ojnicích šroubů bylo sejmuto víko ojnice. Následně byl vytažen píst a pomocí vytahováku vytažen i poškozený válec. Nově zakoupená pístní skupina (válec, píst s kroužky a pístním čepem) byla osazena původní ojnicí a namontována na motor s novou hlavou válce. Montáž zde proběhala v opačném pořadí demontáže.

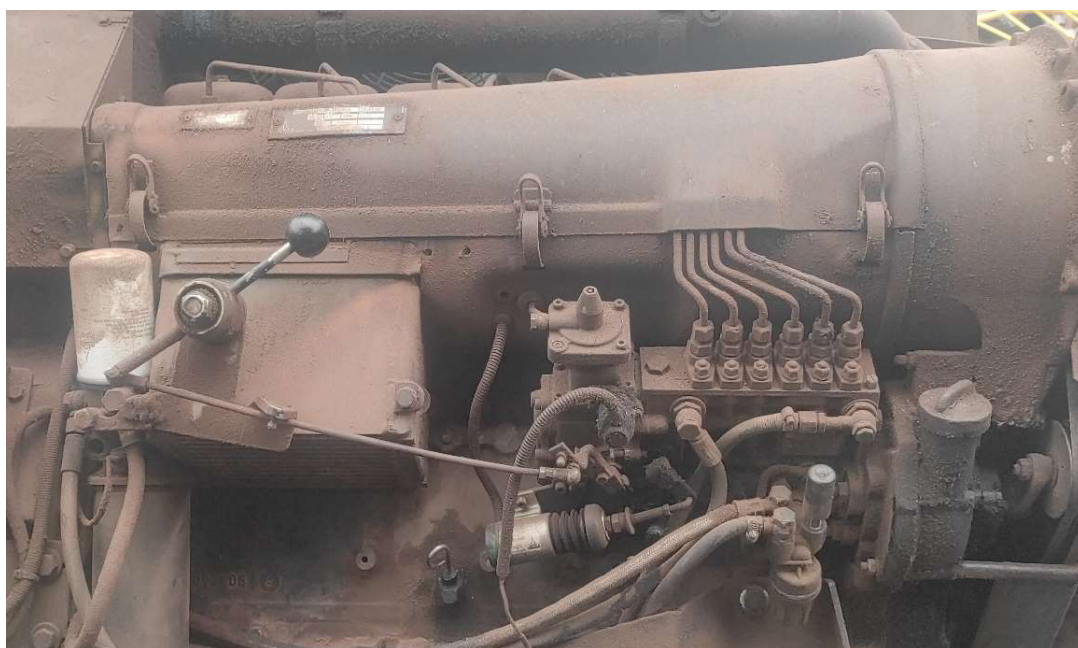
Obrázek 4.9: Pohled na vstřikovací čerpadlo s příslušenstvím

Před demontáží řadového vstřikovacího čerpadla (viz obrázek 4.9) bylo nejprve očištěno spojení čerpadla a vysokotlakého potrubí společně s připojením přívodní hadice paliva. Po očištění těchto prvků bylo odpojeno táhlo elektromagnetického uzavíracího spínače s táhlem ručního plynu a demontováno vysokotlaké potrubí s přívodní hadicí paliva.

Z čerpadla byla odstraněna zátka seřizovacího otvoru čerpadla, aby bylo možné vidět na seřizovací rysku náboje a seřizovací ukazatel. Následně se přes řemenici pootáčelo klikovou hřídelí, dokud nebyly tyto seřizovací rysky čerpadla proti sobě.
