Zemědělská
fakulta

ZADÁNÍ DIPLOMOVÉ PRÁCE

Název tématu: Revitalizace potoka Votavice vč. přítoků (č.h.p.4-14-01-006)

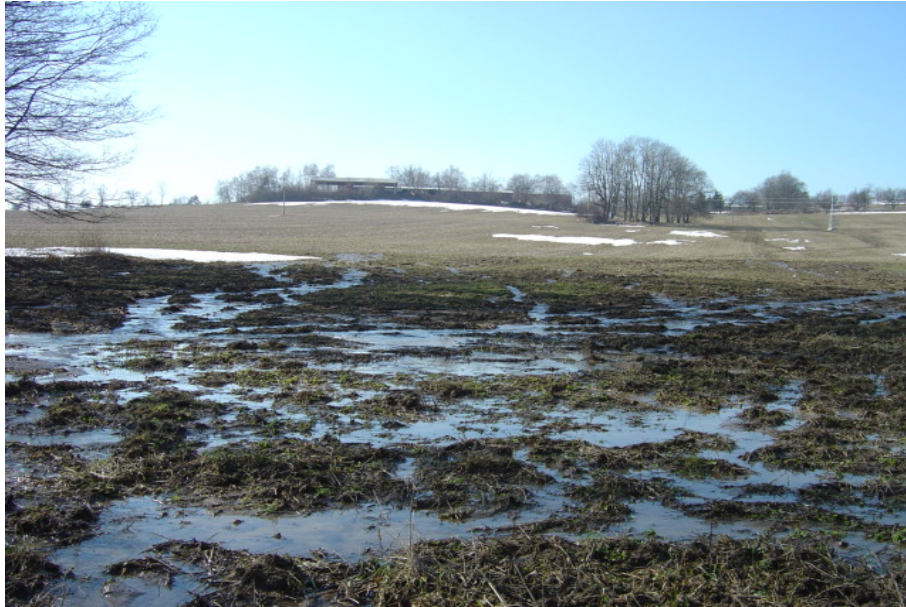
Obr. č. 1: Velmi naléhavým problémem je vyřešení plošné vodní eroze na scelených pozemcích orné půdy (snímek pořízen zařízením Sony DSC-P10).

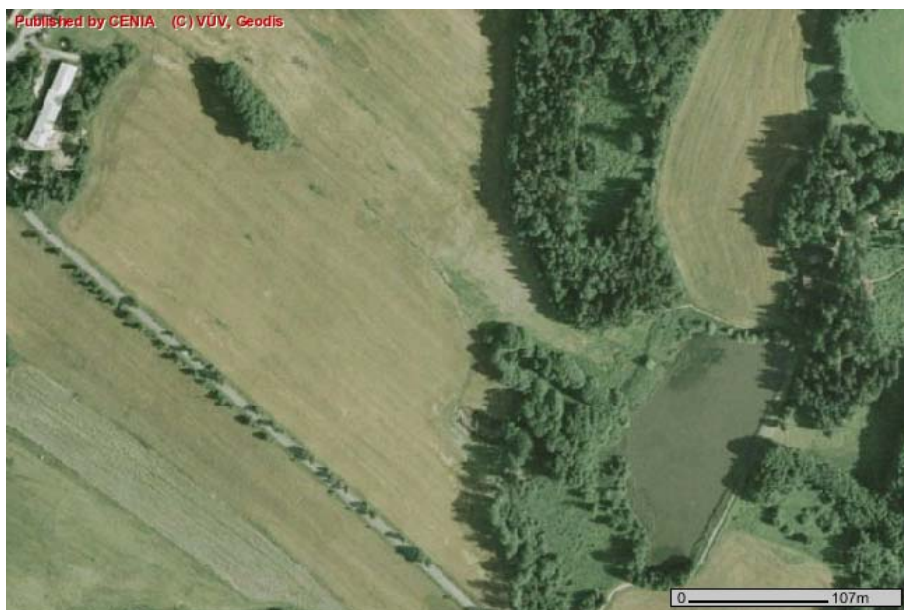
Rybník je výrazně zazemňován odnosem půdních částic, ze svažitých pozemků erozně náchylné orné půdy (viz obr. č.2).

Obr. č. 2: na leteckém snímku je zachycen Studnický rybník, jeho niva na S přechází do svažitého erozně ohroženého bloku orné půdy.

Návrh: Hlavním problémem je zde výrazná sedimentace transportovaných částic, jež vede k silnému zabahnění s minimální výškou hladiny v nátokové části a také ke snižování kvality prostředí určeného pro rekreaci.

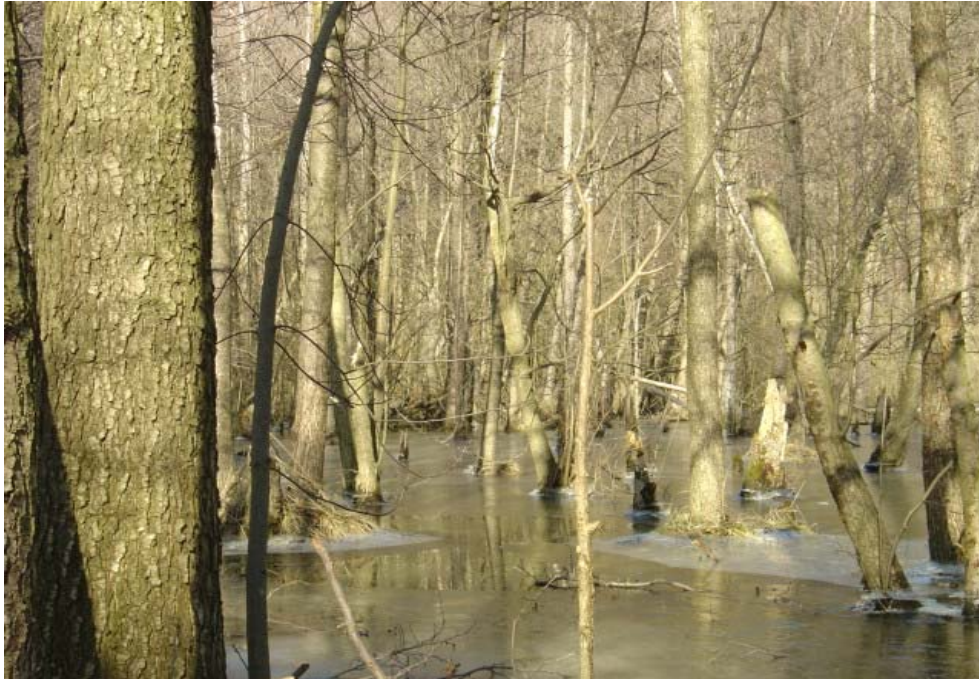
Km 0.345 - 1.615 - tok se rozlévá v široké nivě, je přirozeného charakteru, bohatě meandruje a prochází kaskádou 3 menších rybníků. Tok v této části teče v mělkém korytě s hlinitým dnem i břehy a již při mírně zvýšených průtocích vybřežuje, čímž zvyšuje retenční schopnost území a zpomaluje odtok povrchových vod. Břehový porost je tvořen různověkými olšemi lepkavými (viz obr. č.3)

Tok zde má vysokou krajinnotvornou a ekologickou hodnotu, jež může být přímo ohrožena erozním smyvem z orné půdy na levém břehu, od které je oddělen pouze úzkým pruhem nitrofilní vegetace.

Obr. č. 3: dočasně zaplavované území s vysokým stupněm ekologické stability (snímek pořízen zařízením Sony DSC-P10)

Návrh: Dřeviny ponechat přirozenému vývoji, provádět pouze běžnou údržbu. V nivě nevyužívané travobylinné porosty sekat alespoň 1x ročně, mokřadní společenstva mimo silně podmáčené plochy sekat 1x za 2 – 3 roky, ruderalizované porosty zpočátku alespoň 1x ročně. Dohlížet na hospodaření rekreatantů, zejména zabránit vzniku černých skládek.

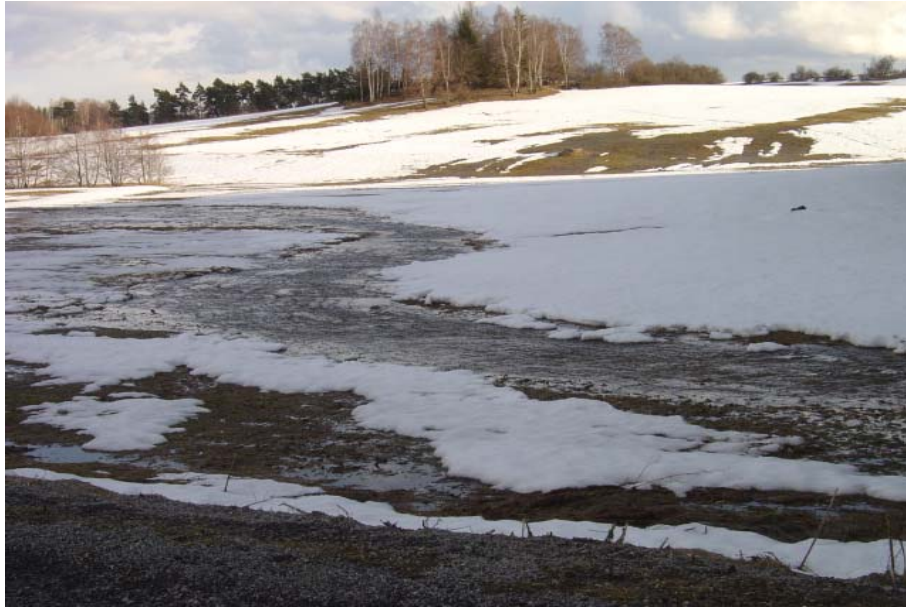
Km 1.615 - 1.755 – tok je sveden betonovým propustkem pod komunikaci IV.třídy Mysliboř – Studnice a dále je, v délce 137m, pod luční tratí zatrubněn. Potrubí není dostatečně kapacitní a z tohoto důvodu dochází, především v době jarního tání, k povrchovému odtoku luční tratí s trvalým travním porostem(viz obr. č.3).

Obr. č. 3: Především v době jarního tání nedostačuje zatrubněná část svou kapacitou a část vody odtéka po povrchu (snímek pořízen zařízením Sony DSC-P10).

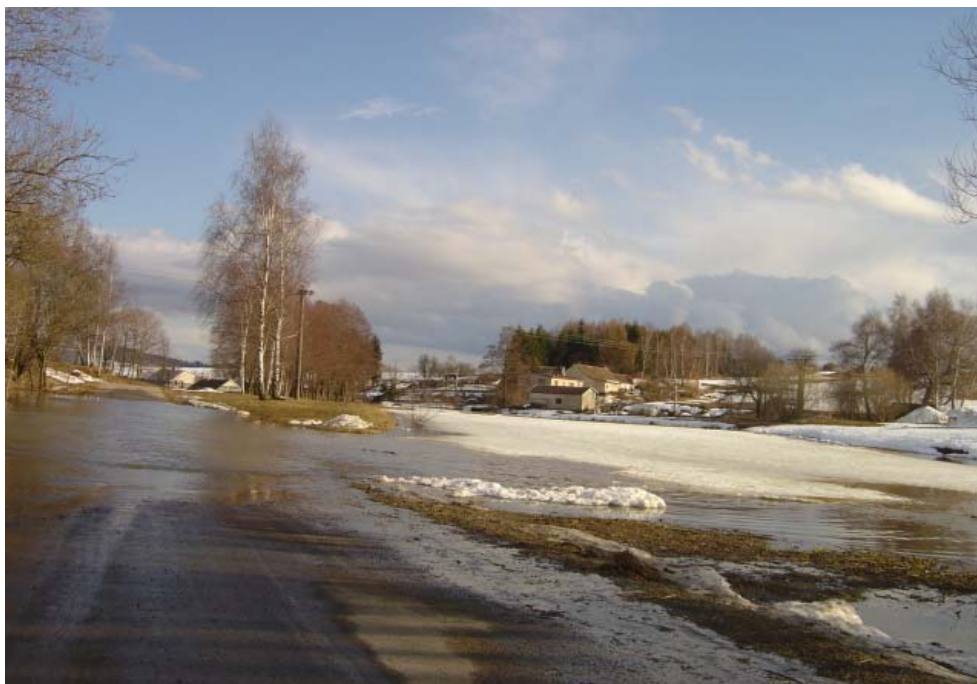
Další otázkou je přítomnost bývalé skládky komunálního odpadu na pravém břehu. Navrhuji provést, 30m nad výtokem, zkoušku jakosti vody (zjištění kritérií jakosti) a dále zkoušku jakosti sedimentu (vodním výluhem) dle Vyhlášky 294/2005 Sb. tabulka 2.1 a dále dle tab 4.1. Podle výsledků případně přistoupit ke komplexní sanaci lokality, s výsadbou vhodných dřevin. Zvážit přechod k extenzivnímu chovu ryb.

Obr. č.4 : Problémem je častý rozlivu vody na komunikaci, na pravém břehu je umístěna uzavřená skládka komunálního odpadu (snímek pořízen zařízením Sony DSC-P10)

Prioritním problémem je vyřešení otázky chybějícího bezpečnostního přelivu, pod komunikací Mysliboř – Studnice, kterým by se dosáhlo i odstranění rozlivu vody v nátokové části nárze.

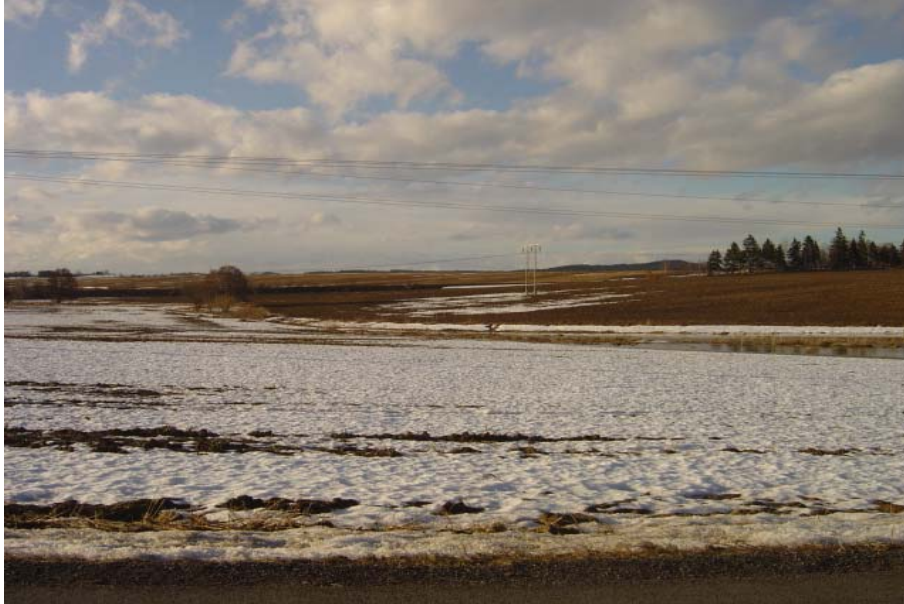
Obr. č. 5: Tok mezi svažitými pozemky orné půdy je napřímený a zahloubený, doprovodná vegetace i ochranný, travní pás téměř chybí (snímek pořízen zařízením Sony DSC-P10)

Návrh: V celém úseku navrhuji komplexní revitalizaci vodoteče, vyřešit majetkoprávní poměry. Prioritně snížit rychlost proudění a odtoku vody, zmenšit zahluobení koryta hladinu, naznačit meandry a svahování, obnovit původní hydrologické podmínky stanoviště. Vytvořit skupinový až souvislý porost dřevin s bohatou vnitřní strukturou a vertikálním členěním. Je třeba zvážit funkčnost plošného odvodnění, s výhledem na možné otevření zatrubněných částí toku, v

případě jeho zachování bude nezbytné vytvoření nového svodného ramene, do kterého budou připojeny všechny stávající výústě.

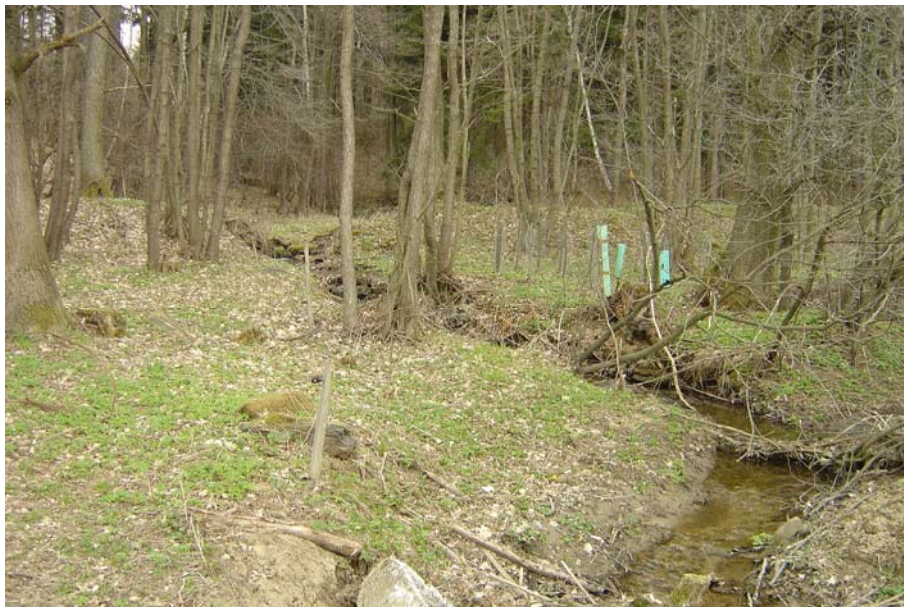
Km 0.980 – 1.015 - drobná vodní nádrž d – mělká, průtočná nádrž, v havarijním stavu: vypustné zařízení, zřejmě dřevěný požerák, zanikl, hráz s porostem olše lepkavé je protržená (viz obr. č.6) patrně na místě původního bezpečnostního přelivu.

Obr. č.6 : Na snímku vidíme střední tok Paseckého potoka, v pozadí s protrženou hrází drobné vodní nádrže označené d (snímek pořízen zařízením Sony DSC-P10)

Návrh: situaci ponechat přirozenému vývoji.

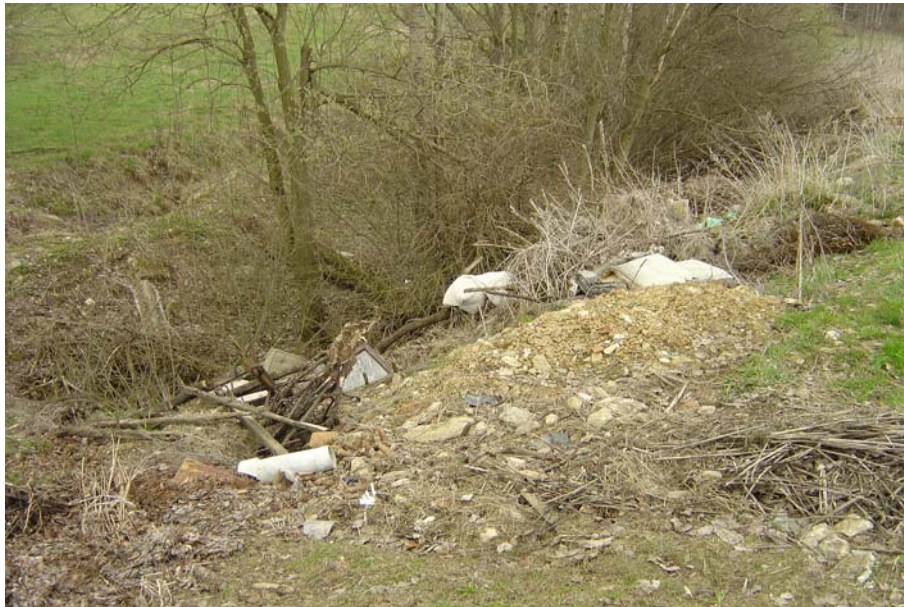
Km 1.292 - pravostranný přítok Vl. - začíná u vyústění drenáže plošného odvodnění, měří 272m. V horní části je koryto zahloubeno 2m pod úroveň okolního terénu, břehy jsou hlinité, dochází k časté výrazné břehové abrazi. Dno je kamenité, místy s výraznými nánosy sedimentu. Vegetační doprovod tvoří na pravém břehu směs různě vzrostlých dřevin, který odděluje tok od skládky, jež se nachází v bezprostřední blízkosti toku (viz obr č. 7).

K toku z pravé strany těsně přiléhá dnes již dále nevyužívaná skládka komunálního odpadu z obce Mysliboř. Tato nebyla nijak sanována, pouze zahrnuta nejvýše 0,5m vrstvou zeminy.

Obr. č. 7: Na snímku je zachycen pohled z horní hrany bývalé skládky komunálního odpadu na pravostranný přítok IV., který protéká v její těsné blízkosti (snímek pořízen zařízením Sony DSC-P10)

Opatření: Navrhují provést zkoušku jakosti vody (zjištění kritérií jakosti) a dále zkoušku jakosti sedimentu (vodním výluhem) dle Vyhlášky 294/2005 Sb. tabulka 2.1 a dále dle tab 4.1. Skládku je nezbytné komplexně sanovat a průběžně monitorovat kvalitu vod.
