Jihočeská univerzita v Českých Budějovicích

**Revitalizace horní části Dehtářského potoka
(po vtok do vesnice Lipí)**

Diplomová práce

2006

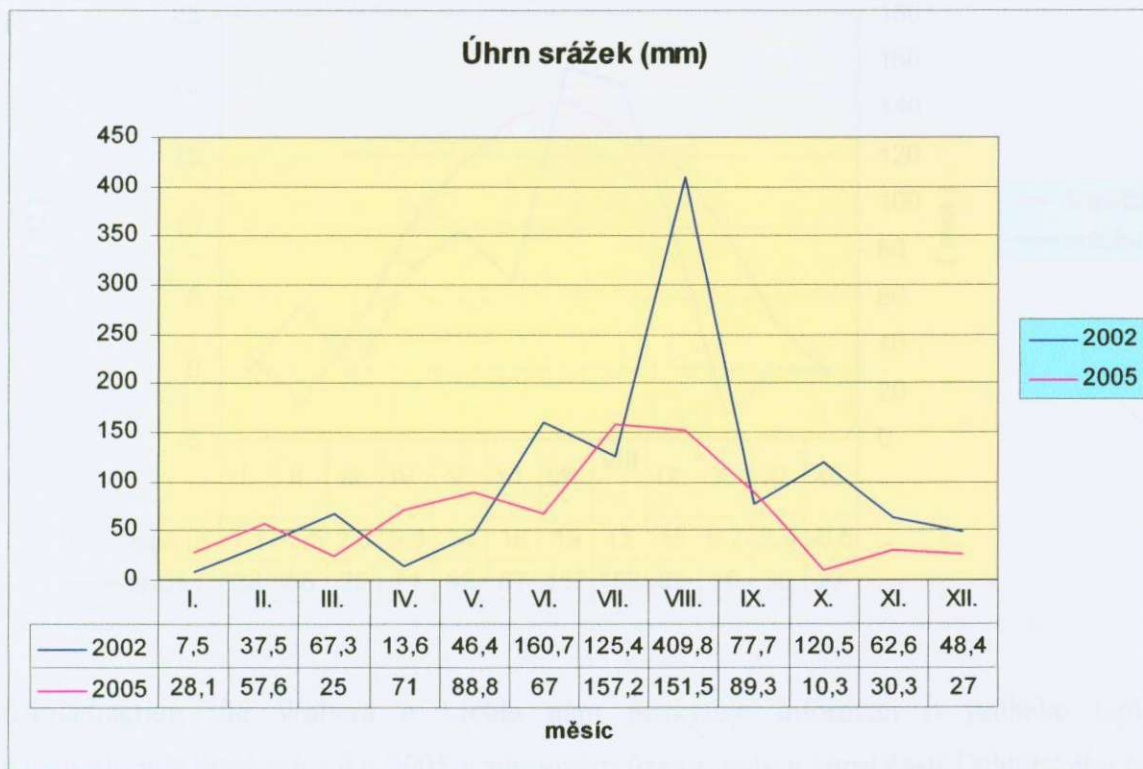
3) graf č.3 Úhrn srážek

Uvedený graf a tabulka znázorňuje porovnání hodnot srážek v zájmovém území v povodňovém roce 2002 a v roce 2005. Z grafu je zřejmé, že srpen roku 2005 byl extrémní z hlediska měsíčního úhrnu srážek. Množství srážek bylo výrazně vyšší než běžný povrchový odtok, podpovrchový odtok (vsak) a výpar. To se projevilo zvýšeným povrchovým odtokem, zvýšenými hodnotami průtoků v tocích, břehovou, dnovou a plošnou erozí, významným transportem splavenin, tedy rozsáhlými ničivými povodněmi.

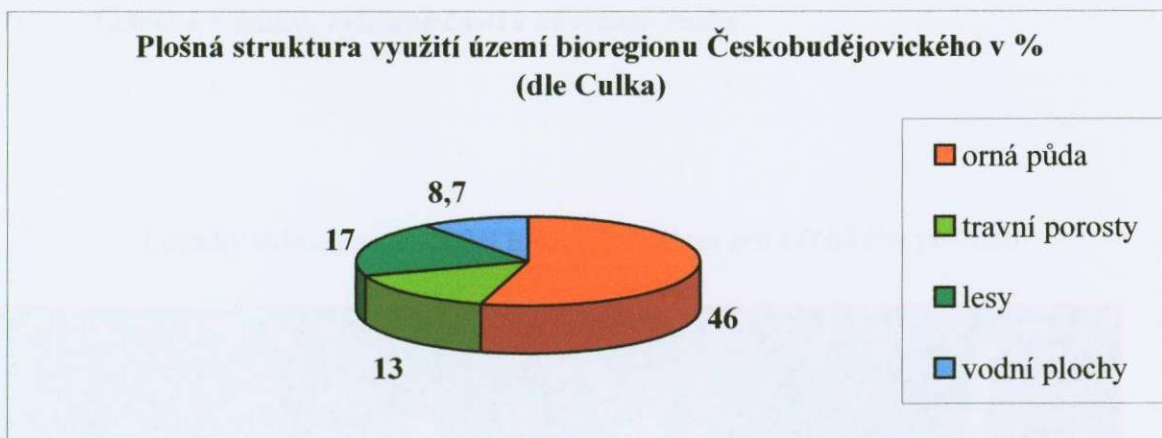
5) graf č.5 Využití území

plocha bioregionu	orná půda	travní porosty	lesy	vodní plochy	KES
703 km ²	46	13	17	8,7	0,9

Z výše uvedených grafů vyplývá, že v Českobudějovickém bioregionu najdeme větší zastoupení orné půdy a vodních ploch na úkor lesních porostů. Z toho lze mimo jiné usuzovat, že např. míra erozního ohrožení krajiny a potencionální potřeba revitalizace vodního prostředí je v tomto bioregionu vyšší než v bioregionu Českokrumlovském.

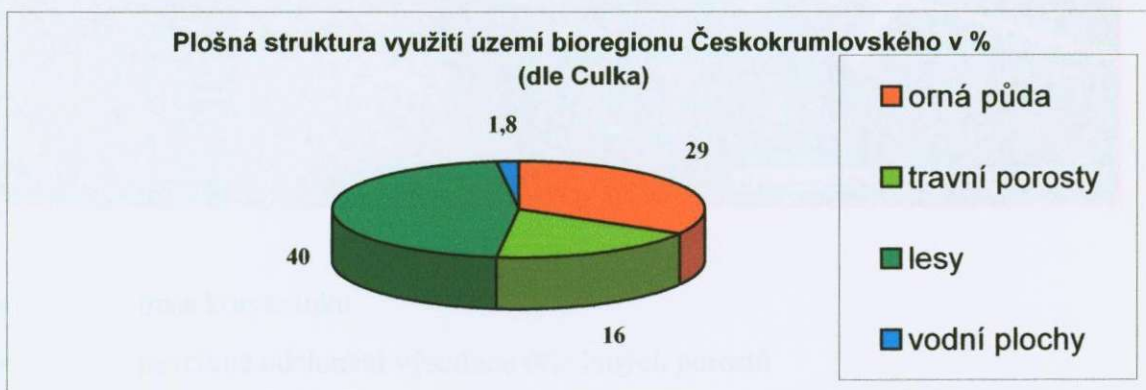
6) graf č.6 Využití území

plocha bioregionu	orná půda	travní porosty	lesy	vodní plochy	KES
1595 km ²	29	16	40	1,8	2

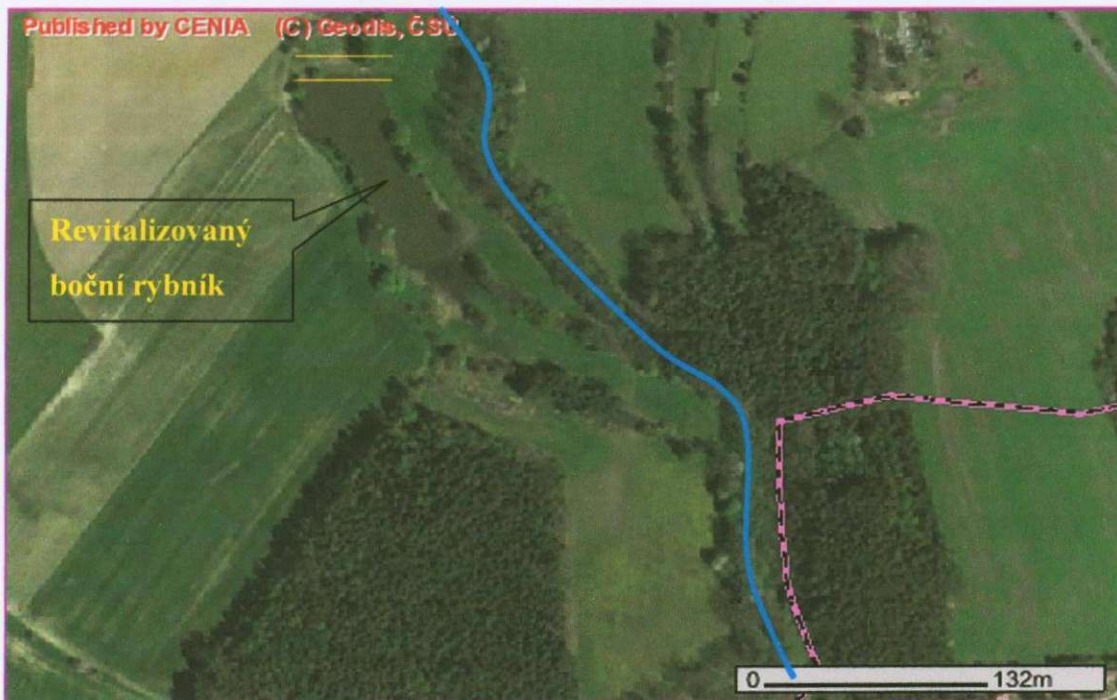
Letecký snímek (niva Dehtářského potoka)

- trasa koryta toku
- hráz rybníka, na které se budou realizovat opatření (viz. kap. 5.2)
- hranice katastrálních území

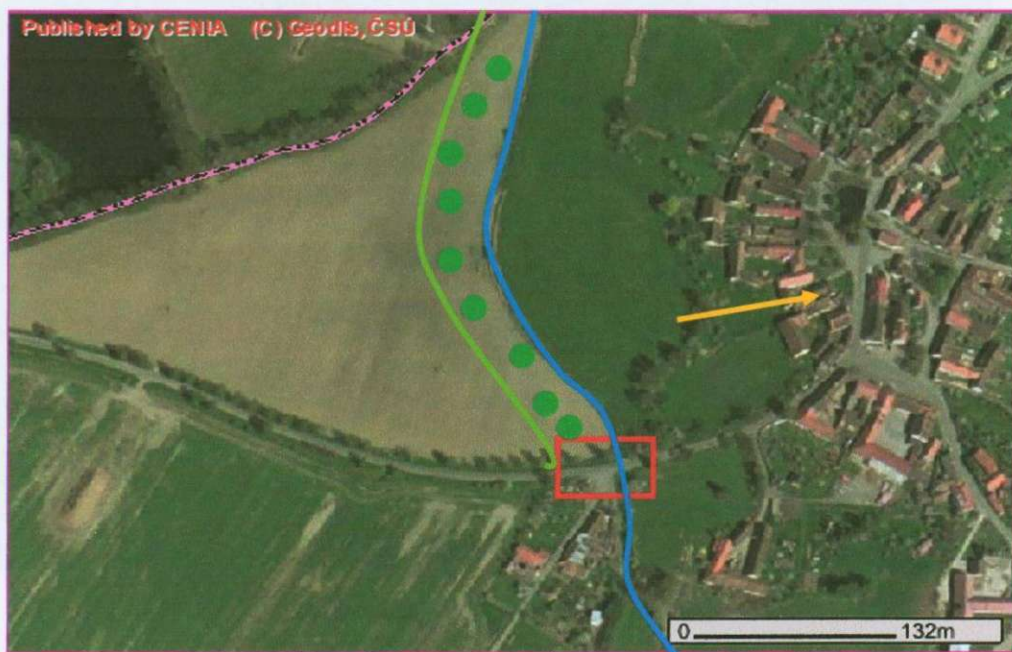
- znázornění průběhu trasy koryta toku kolem intravilánu obce
- hranice katastrálních území Lipí - Kvítkovice
- silniční propustek Lipí – Habří navržený k vydláždění pro rychlý odvod vody z pod silnice
- intravilán obce Lipí, jejíž kanalizační řád ústí na několika místech přímo do toku
- navržená výsadby doprovodných porostů
- navržený trvalý travní porost

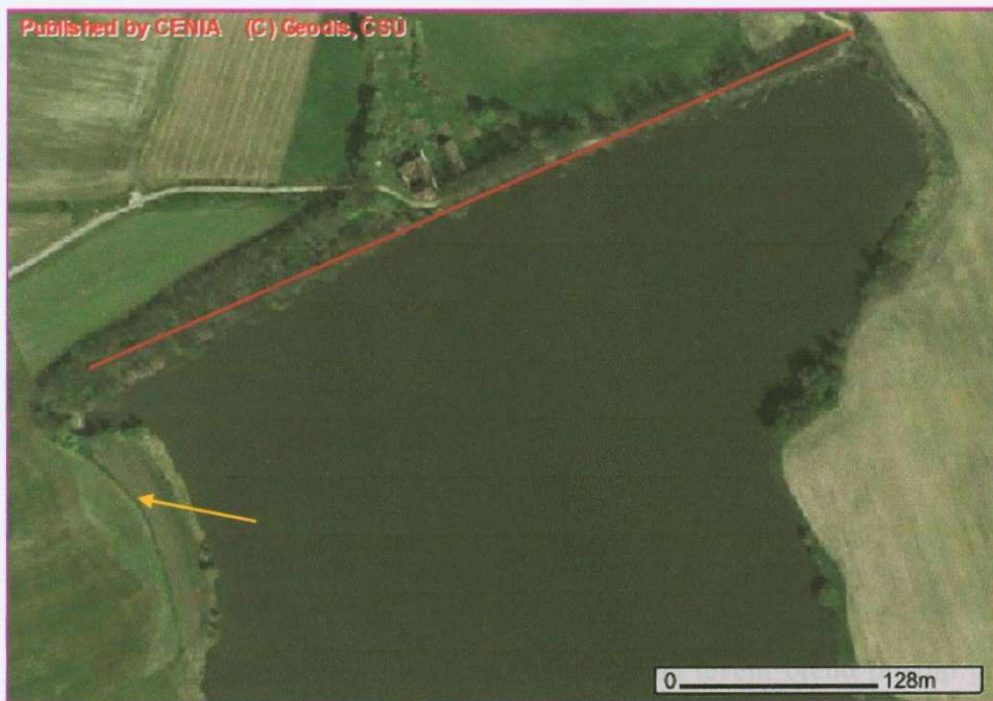
Kvítkovický rybník

- oblast budoucího litorálního pásu
- hráz

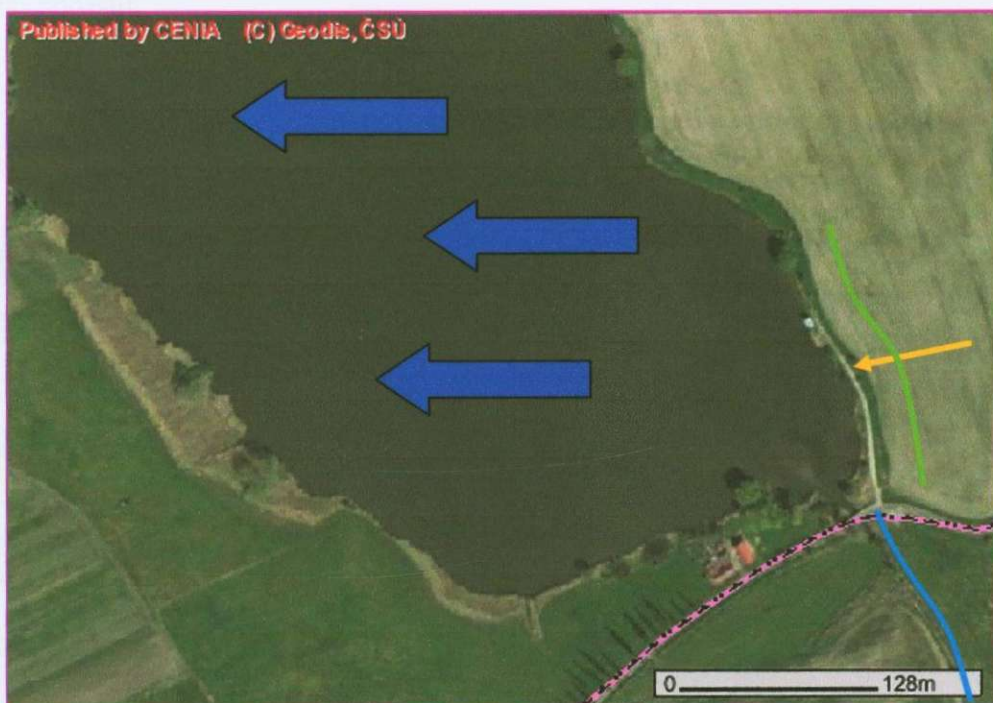
- plošné odtěžení sedimentu v rybniční zdrži
- hlavní přítok (Dehtářský potok)
- rýhová eroze
- zatravnění pásem trvalého travního porostu

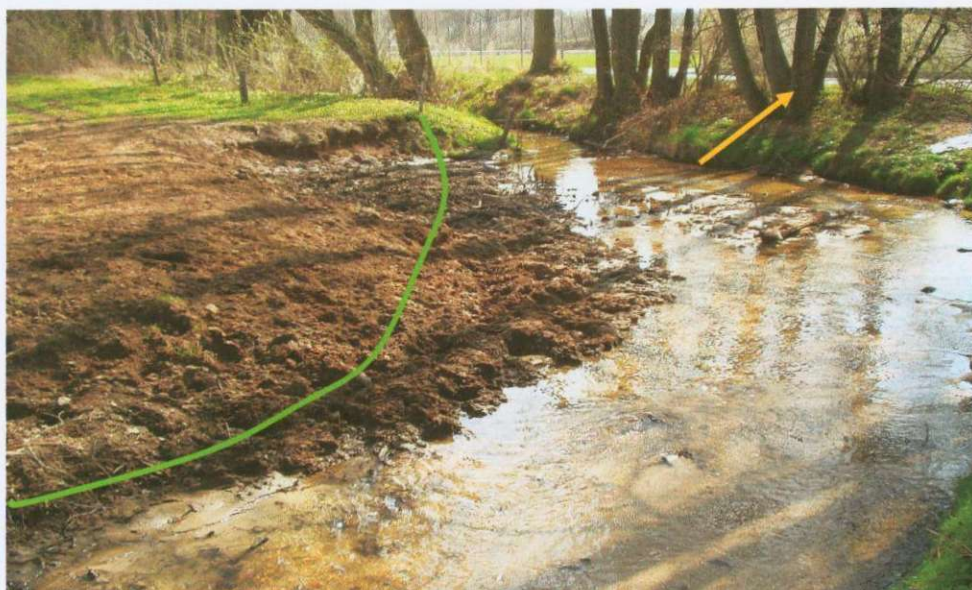
Místo v korytě toku, kde má skot extenzivně chovaný na levém břehu přístup přímo do koryta toku. Tím dochází ke znečištění toku a hlavně výraznému ovlivnění splaveninového režimu. Je nutno zamezit této mechanické erozní činnosti, zatravnit břeh pásem trvalého travního porostu.

- navržený TTP
- vhodně umístěný břehový porost vrboviny

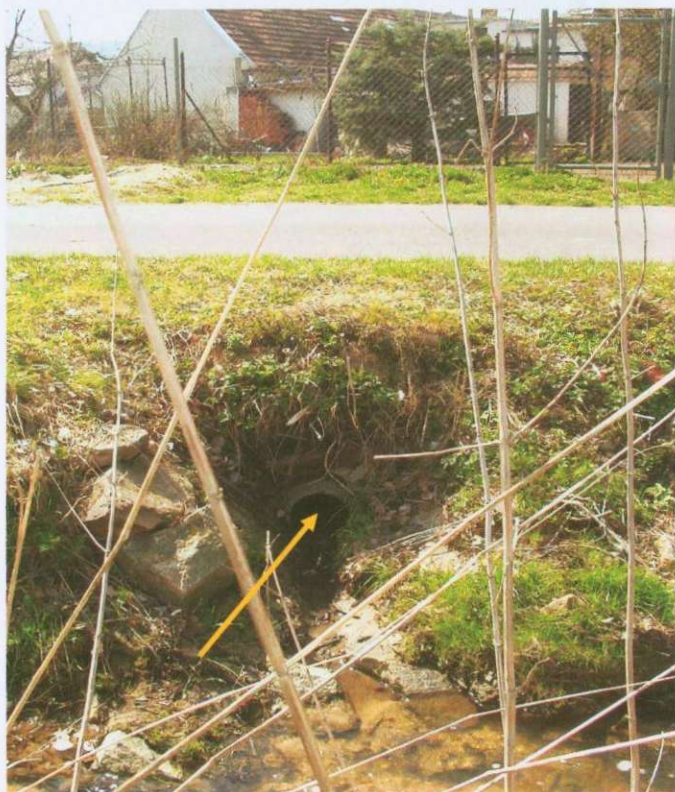
- Vyústění domovní kanalizace přímo do koryta. Navrhují instalovat domácí biologickou čistírnu odpadních vod.

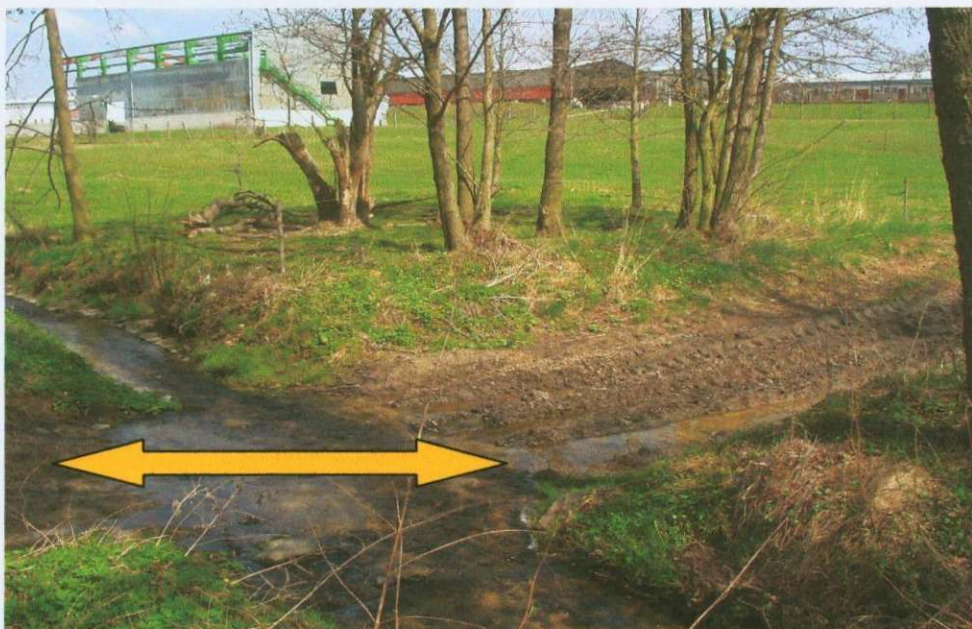
- Navrhují vydláždít brod pro pojezd zemědělské techniky do objektu zemědělského podniku štětovým kamenem.

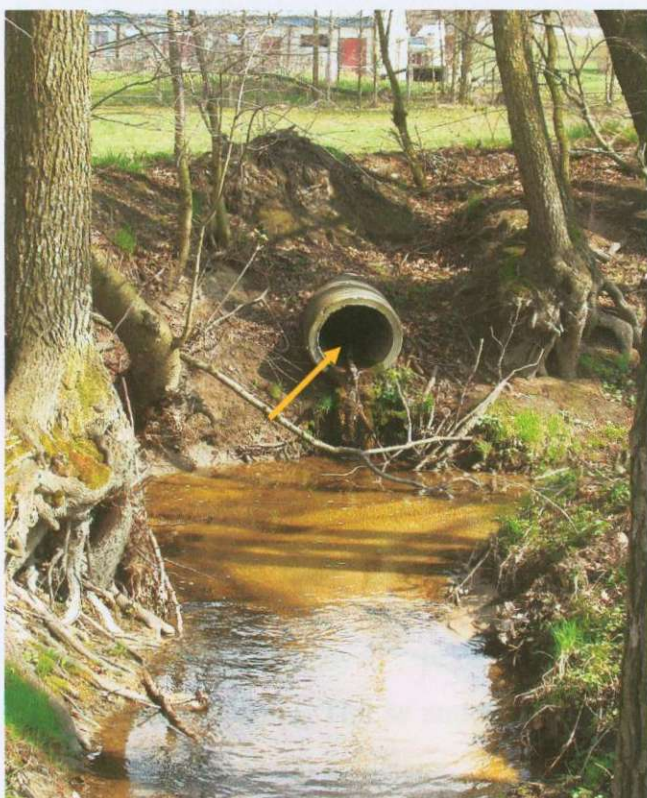
- Vyústění kanalizace obce Lipí vedoucí přes areál zemědělského podniku přímo do koryta má vliv na jakost vody. Tento jev lze sledovat na více místech. Je třeba komplexně vyřešit otázku odpadních vod v obci budoucí výstavbou čistírny odpadních vod a rekonstrukcí kanalizačního řádu.

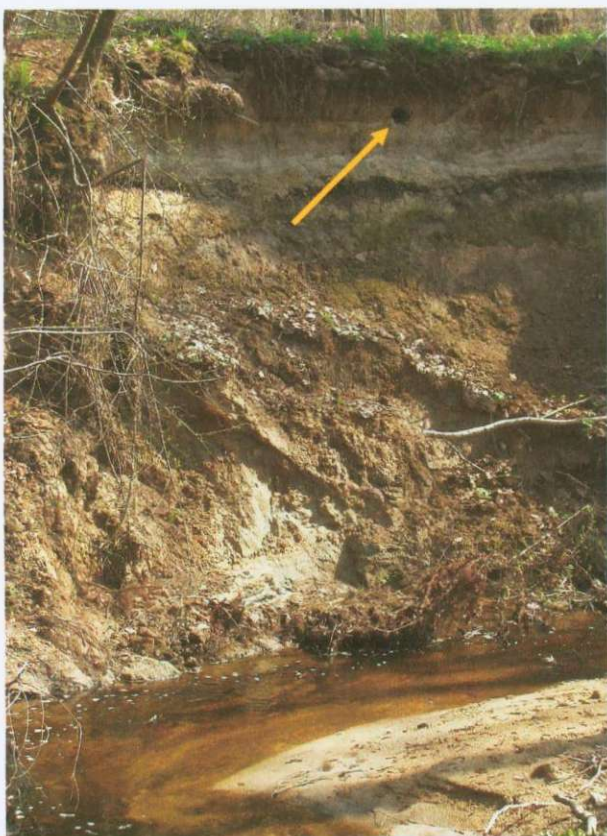
- Otvor ve vysokém břehu potoka Dehtář, v povodňové nátrži, je indikátorem výskytu břehule říční, která se v dané oblasti vyskytuje.

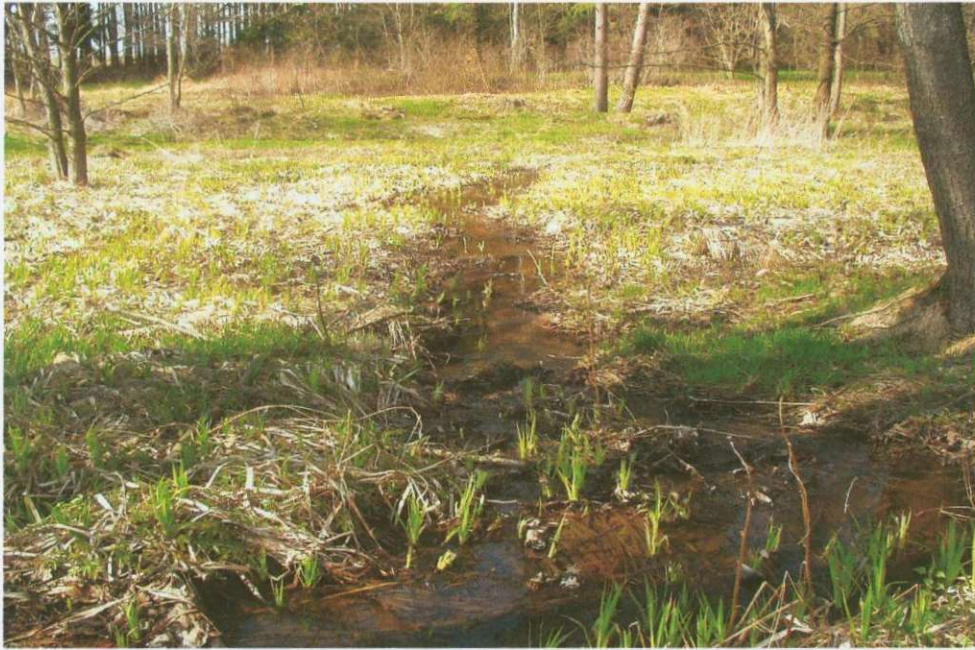
Na přítoku z osady Hastrman a CHKO Blanský les se potok před zaústěním do Dehtářského potoka volně rozlévá do nivy. Vzniká zde druhotný mokřad s vlhkomilnou vegetací. Tuto nivu lze uvést jako příklad retenční a ekologicky hodnotné funkce toku.

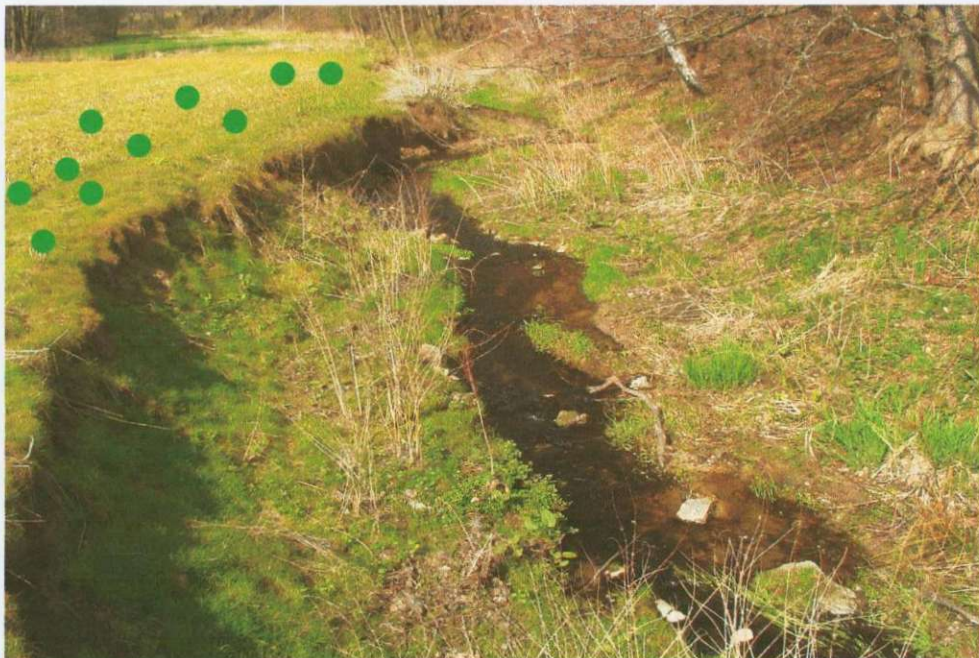
Oddělit zorněnou zemědělskou půdu břehovými dřevinnými a keřovými porosty pro zabránění sesuvu zemin. Navrhuji k tomuto účelu vykoupit pruh půdy široký 15 – 20 m, aby si tok mohl najít cestu přirozenými meandry (km 1.250 – 1.300).

- založené břehové a doprovodné porosty

Nutno oddělit zorněnou zemědělskou půdu břehovými dřevinnými a keřovými porosty pro zabránění sesuvu zemin. Navrhují k tomuto účelu vykoupit pruh půdy široký 15 – 20 m, aby si tok mohl najít cestu přirozenými meandry.

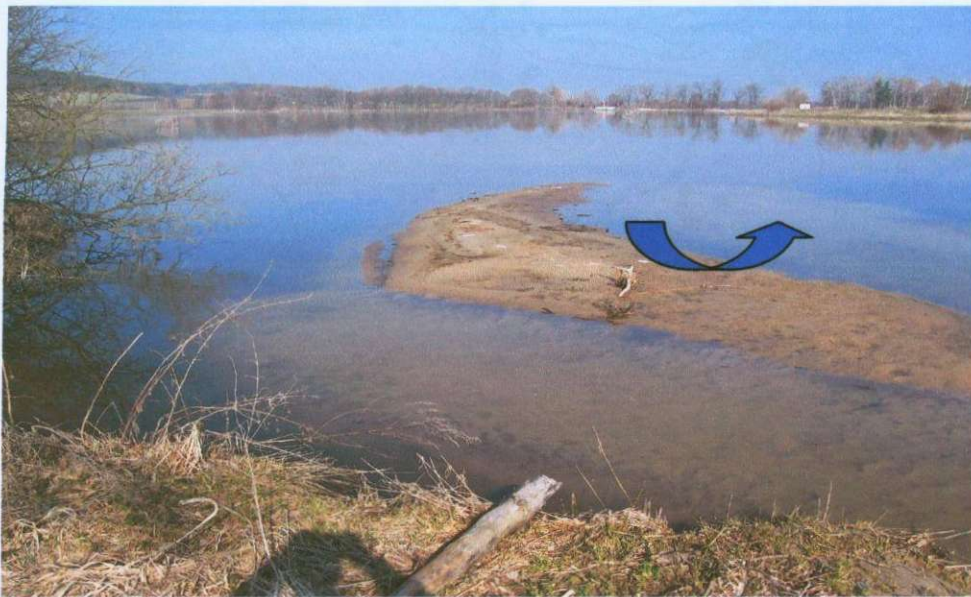
Rybník Kvítkovický je zanesen trofickými sedimenty, které budou odtěženy a použity na zúrodnění zemědělských pozemků.

- odtěžení sedimentů z rybníční zdrže
