**JIHOČESKÁ UNIVERZITA
V ČESKÝCH BUDĚJOVICÍCH**

DIPLOMOVÁ PRÁCE

Návrh revitalizačních opatření pro upravený tok v CHKO Třeboňsko

2006

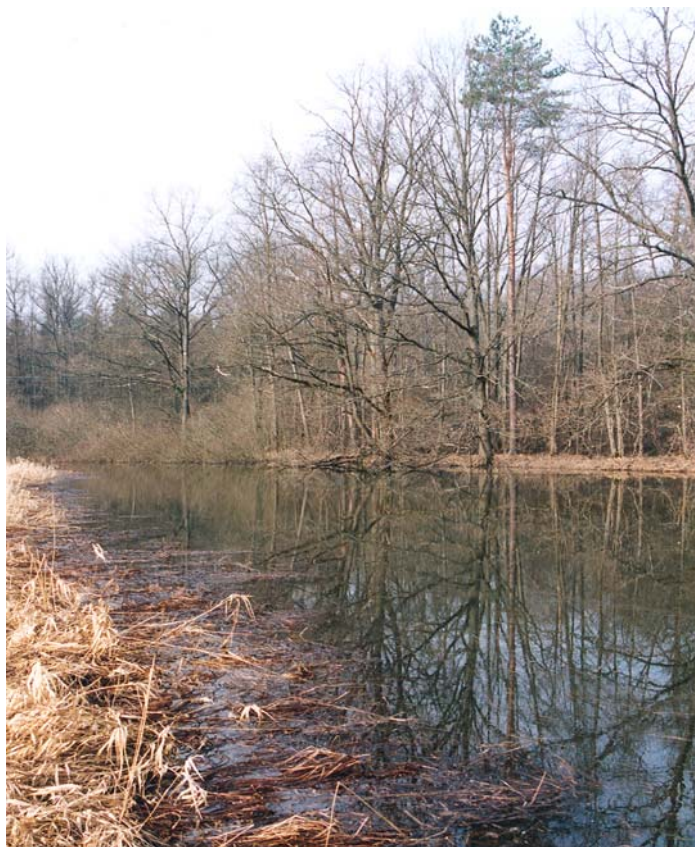
Lokalita č.2 v zimním aspektu, 2004 (foto: autor)

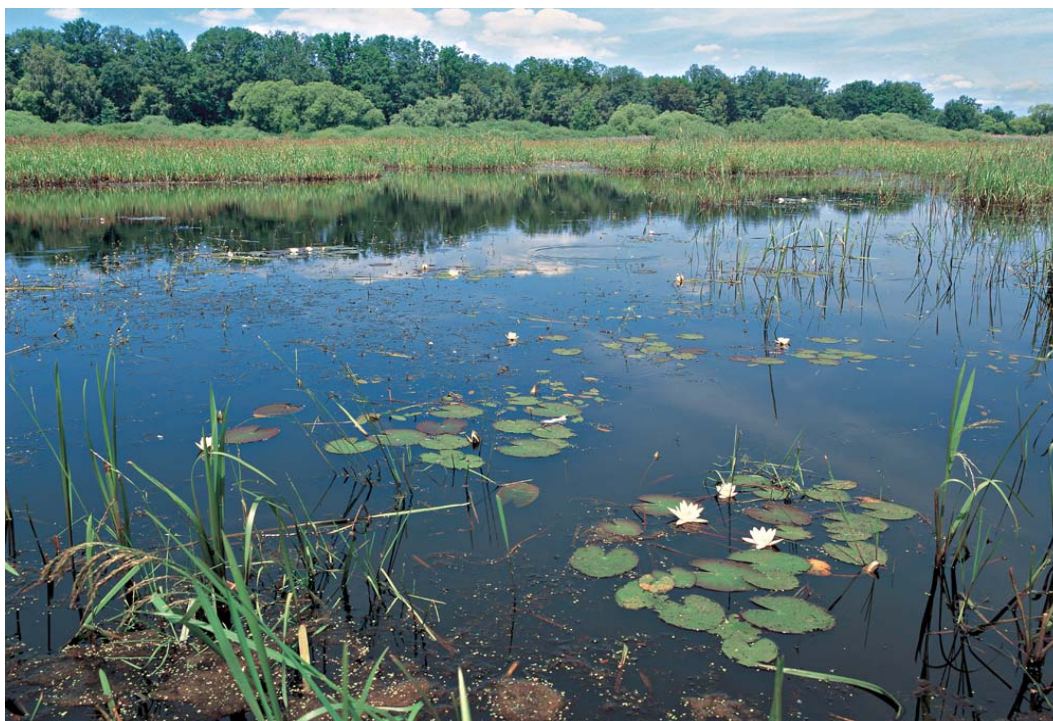
Charakter umělé laguny v inundačním území Nové řeky zřízené správou CHKO Třeboňsko. Již dva roky po vyhrnutí byla laguna osídlena cennými rostlinnými a živočišnými společenstvy, 1994 (foto: J. Ševčík)

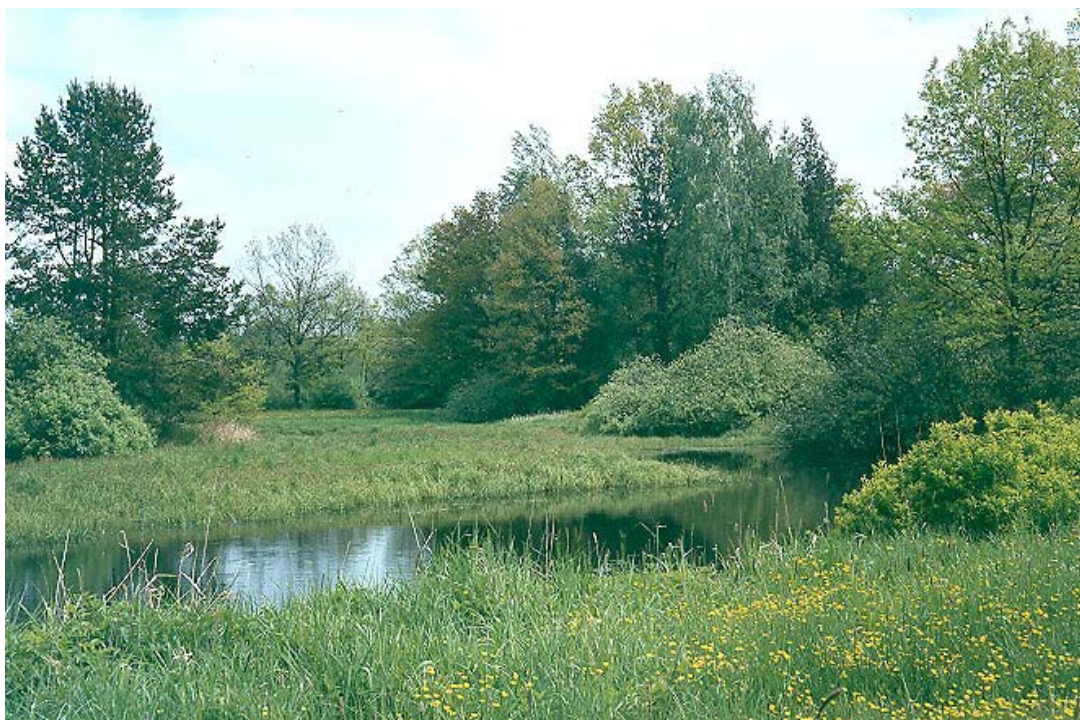
Lokalita č. 1, počátkem 80. let před zazemněním (foto: J. Ševčík)

Lokalita č. 1 (ř.km. 113,48–113,42, o délce cca 200 m) je situována na levém břehu řeky Lužnice a je zbytkem přirozeného meandru. V nátokové i výtokové části byla v přirozeném procesu vzniku nového koryta v minulosti zcela oddělena. Je zde vyvinuta charakteristická hydroserie od litorálních porostů přes pásmo ostřic k monokultuře chrastice na nejvyšších suchých místech. Celá tůň dnes tvarem připomíná podkovu. Díky propustnosti šterkopískových náplavů je výška hladiny zcela odvislá od výšky hladiny v korytě. Vlivem eutrofizace i v důsledku výše uvedených úprav v minulosti byl proces zazemňování urychlen. Proto za nízkého stavu vody tůň vysychá. Mezi typické zástupce rostlin patří zejména chrastice rákosovitá (*Phalaris*

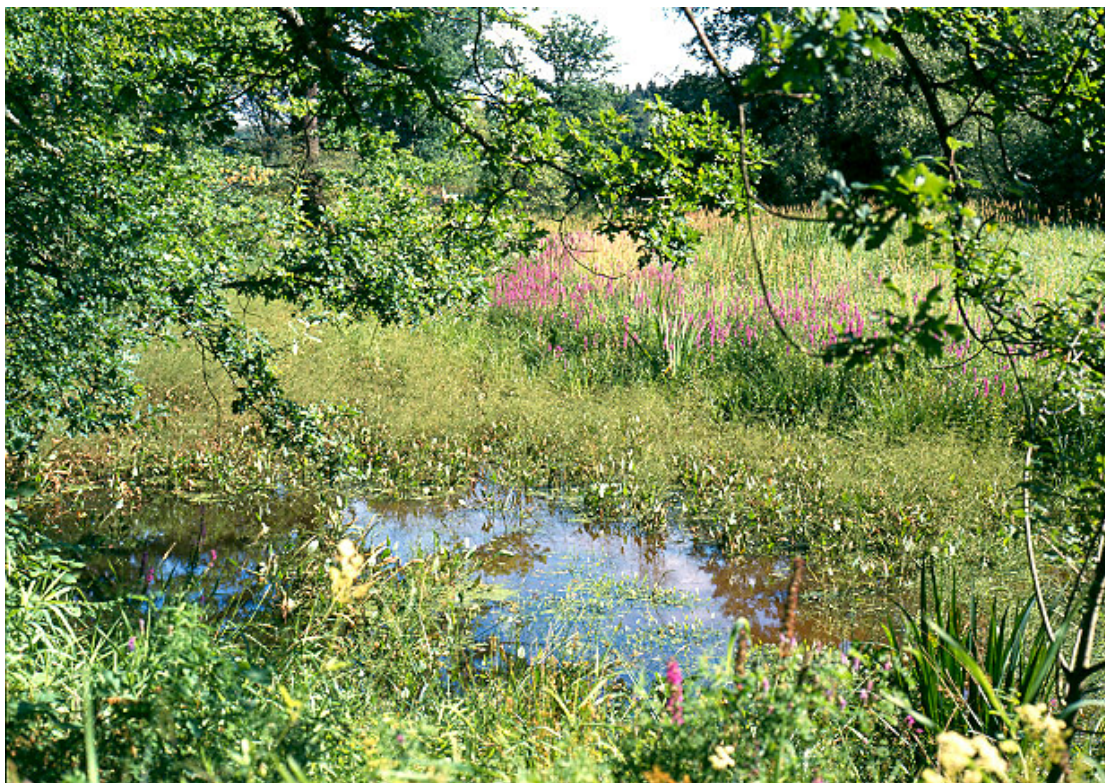
Lokalita č. 2, současný stav zazemnění v letním aspektu, 2004 (foto: J. Ševčík)

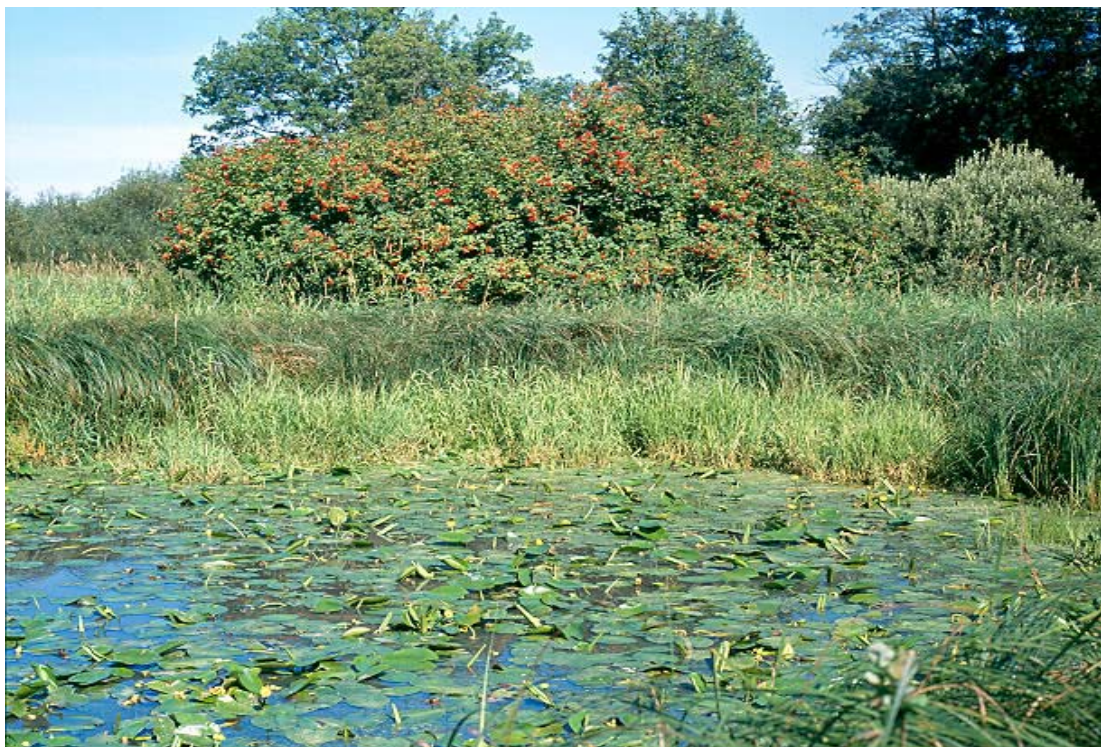
Silně zazemněná tůň severně od lokality č. 2, léto 2005 (foto: J. Ševčík)

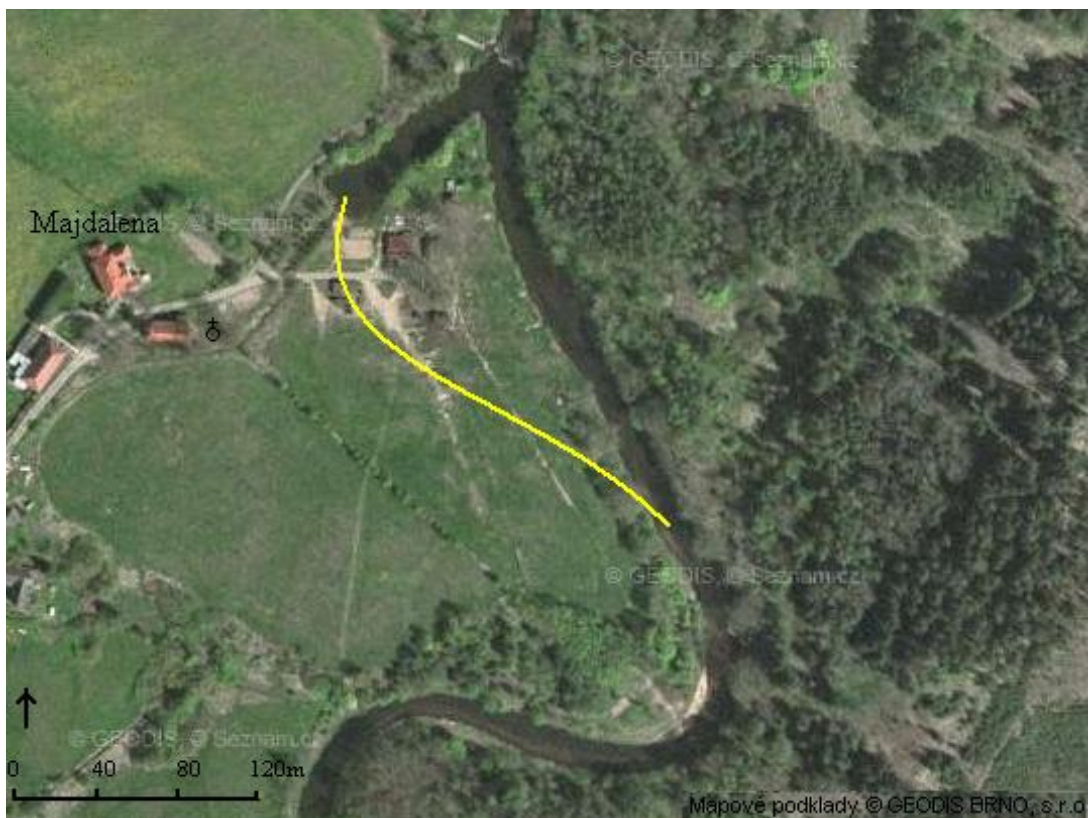
Nastínění původního tvaru koryta (foto: GEODIS BRNO, s.r.o.)

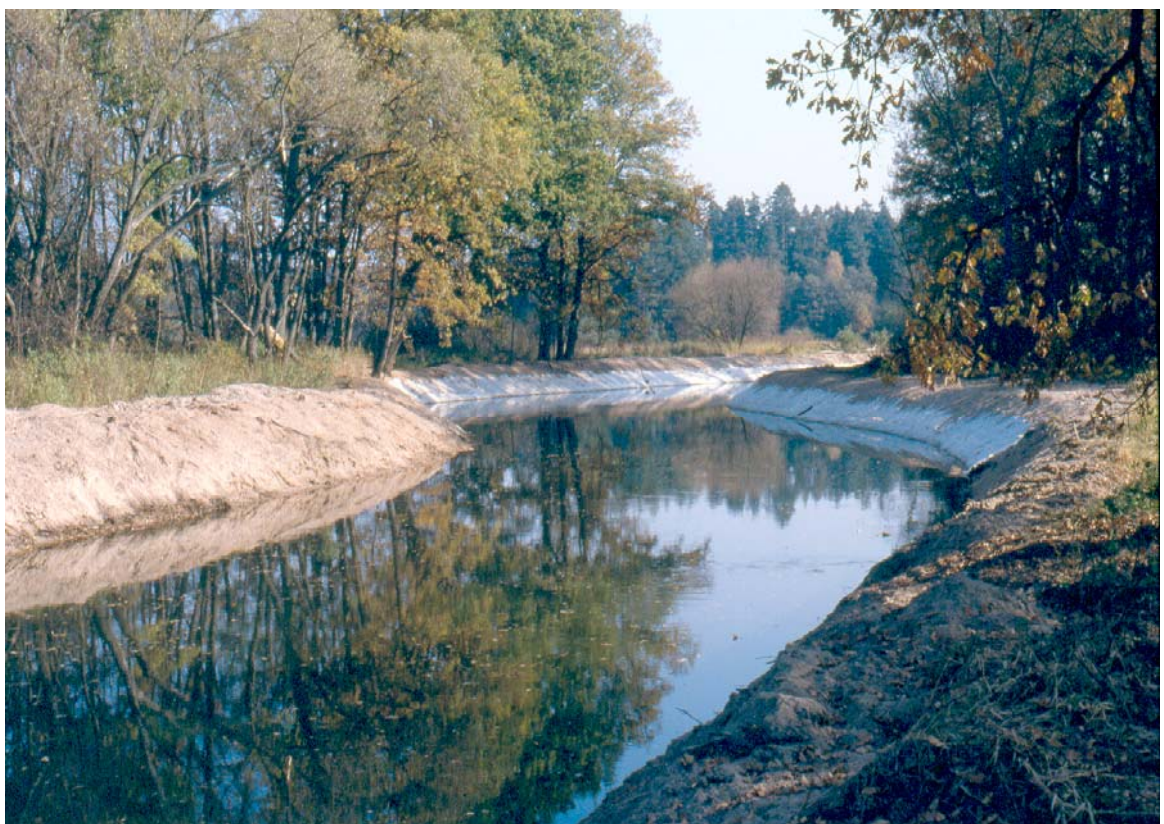
Použití geotextilie, 1985 (foto: J. Ševčík)

Na základě projektové dokumentace uvádím technické řešení. Začátek opravy navazuje na přírodní koryto nad Novořeckými splavy. Tvar koryta je přizpůsoben v celé délce původnímu korytu tak, aby došlo k minimálním zásahům do břehových porostů. Rozsah kácení stromů a mýcení křovin stanovily zainteresované orgány, chráněné stromy byly na místě vyznačeny. Tvar koryta byl stanoven ve dně minimálně 10 m se sklony 1:2. V konkávních úsecích došlo ke stabilizaci svahů pohozením z lomového kamene do 80 kg na geotextilii Gemal 300. Maximální snížení pod niveletou činilo v konkávách 70 cm a přecházelo do lehkého pohození v přímé trati, který sloužil jako stabilizační prvek pro Gemal 100. V obloucích pak bylo koryto přizpůsobeno dosavadním svahům v konvexi s doplněním svahu při břehu vytěženým materiálem na sklon 1:2 s překrytím Gemalem 100 a oseto. V některých místech byl Gemal 100 uchycen ocelovými jehlicemi. Humusování nebylo prováděno vzhledem k tomu, že se jednalo o částečně humózní materiál a ornice nebyla k dispozici. Konec opravy navazuje na již provedenou úpravu řeky. Hladina při průtoku Q_{210} ($3,4 \text{ m}^3/\text{s}$) je 65 cm nad niveletou dna. Nad hladinou Q_{210} jsou svahy bez kamenných pohození osety. Břehy budou osázeny olší a dubem v celé délce opravy řeky oboustranně.

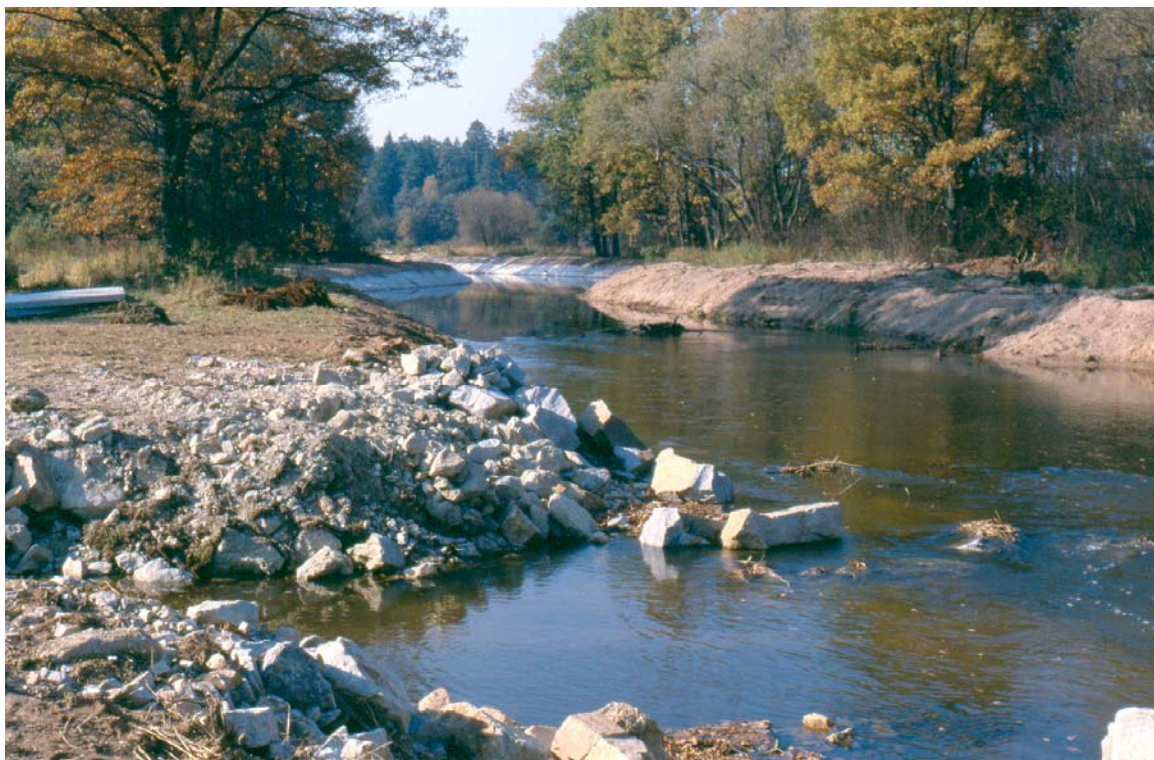
Stabilizace svahů pohozem z lomového kamene, 1985 (foto: J. Ševčík)

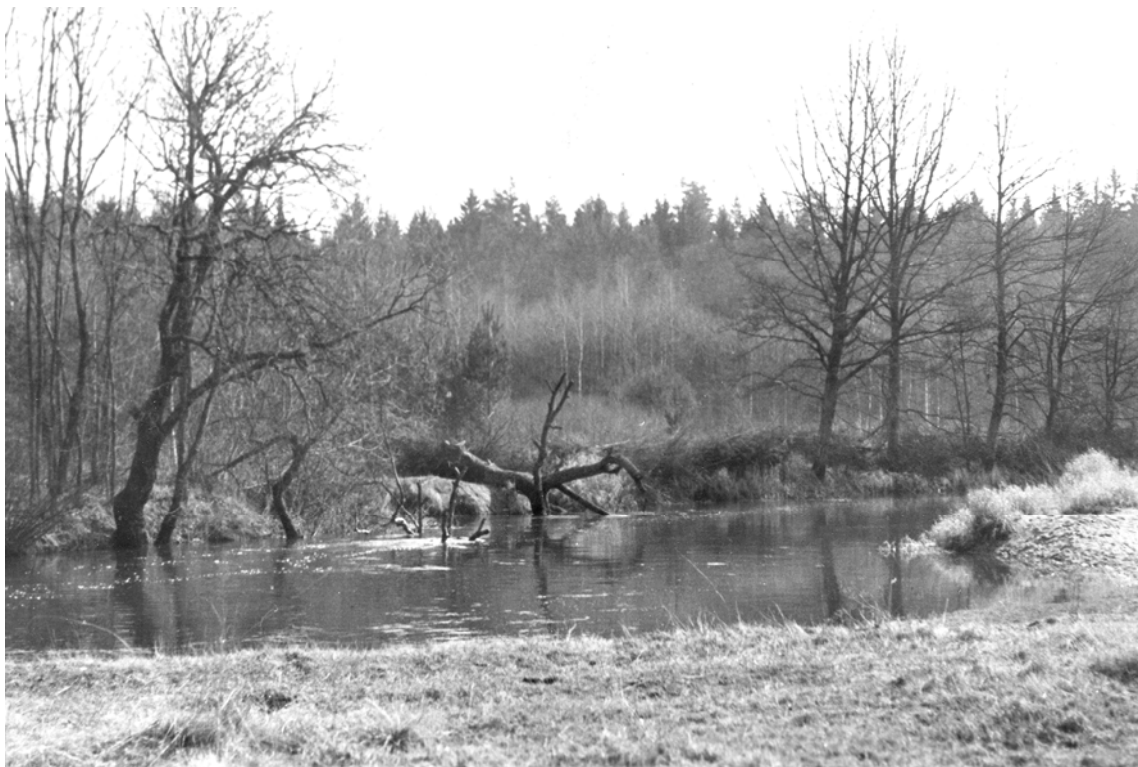
Neupravený tok před regulacemi v 70. letech (foto: J. Ševčík)

Většina dalších úprav byla dělána pro snížení záboru zemědělské půdy a pro rychlé odvedení vody z krajiny. Tím bylo koryto stabilizováno tj. byl přerušen přirozený proces vzniku, vývoje a zániku meandrů a slepých ramen. Původní tůň (části odstavených ramen) postupně zanikly. Tento proces byl navíc urychlen poklesem spodní vody. Rostlinná i živočišná společenstva na tato stanoviště vázaná ale nezanikla, byla však rapidně redukována jejich kvantita. Vlastní koryto získalo zcela odlišný charakter oproti původnímu. Původní diverzita stanovišť (kolmé břehy, písčiny, tůň s hlubokou vodou) byla nahrazena uniformním korytem se standardním profilem.

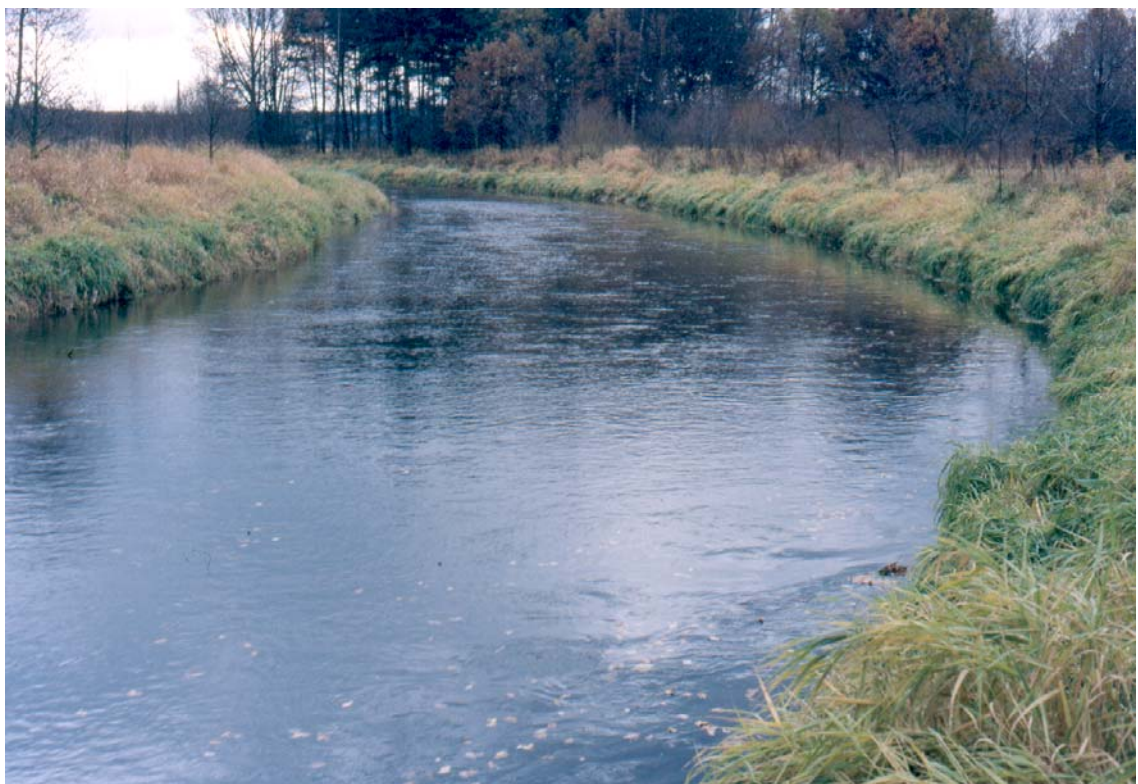
Tentýž úsek cca 10 let po úpravě z roce 1972 (foto: J. Ševčík)

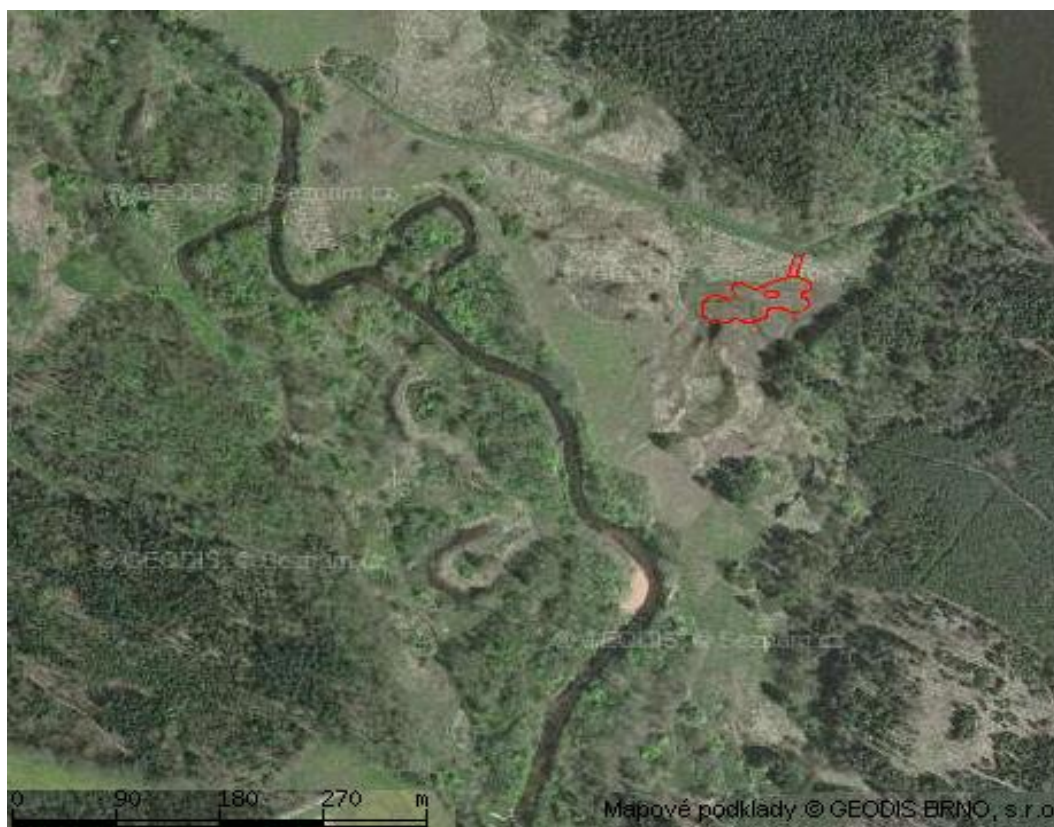
Umístění umělé laguny - Přehledná situace (Foto: GEODIS BRNO, s.r.o.)

Technicky se jedná o jednoduché zemní práce ovšem ve složitých podmínkách. Terén je podmáčen a značně kolísá v závislosti na nedalekém toku Lužnice. Těžbu a vodorovné přemístění je nutno provádět v období s minimální výškou vodní hladiny, lehkými širokopásými dozery, protože tento materiál, starý náplav, je málo únosný. Přebytný materiál bude přemístěn do terénních depresí v blízkém okolí. Odvoz materiálu na vzdálená místa je nutné minimalizovat a zabránit tak nežádoucímu pohybu těžké techniky v terénu. Laguna je navržena v maximální míře s členitými břehy a ostrůvkem s pozvolnými sklony svahů 1:20 a o hloubce 2,0 m uprostřed. Okolní břehy jsou nesvahovány v poměru 1:10. Uměle vytvořená laguna bude zásobena vodou z nedaleké vypouštěcí stoky odvádějící vodu z rybníku Nový Hospodář do řeky. Bude však nutné řešit otázku, zda voda z rybníka, při podzimním vypouštění, není příliš eutrofizovaná. Bude-li tento zdroj využit, napojí se k laguně vybudováním krátké stoky lichoběžníkového profilu, která bude odbočovat z výše zmíněné stoky. Navrhovaná

stoka bude mít mírný sklon cca 1 ‰. Svahy není nutno opevňovat, koryto bude zemní ve sklonu 1:1,5. Jinou možností je řešit napájení laguny pouze průsakovou vodou z Lužnice. Vytvoří se tak prostor vhodný pro rostlinná a živočišná společenstva na tento charakteristický prostor vázaná. Nejbližší okolí není hospodářsky využíváno, jedná se o podmáčenou louku, která bude jednou za rok po době maximální vegetace kosena (srpen, září).

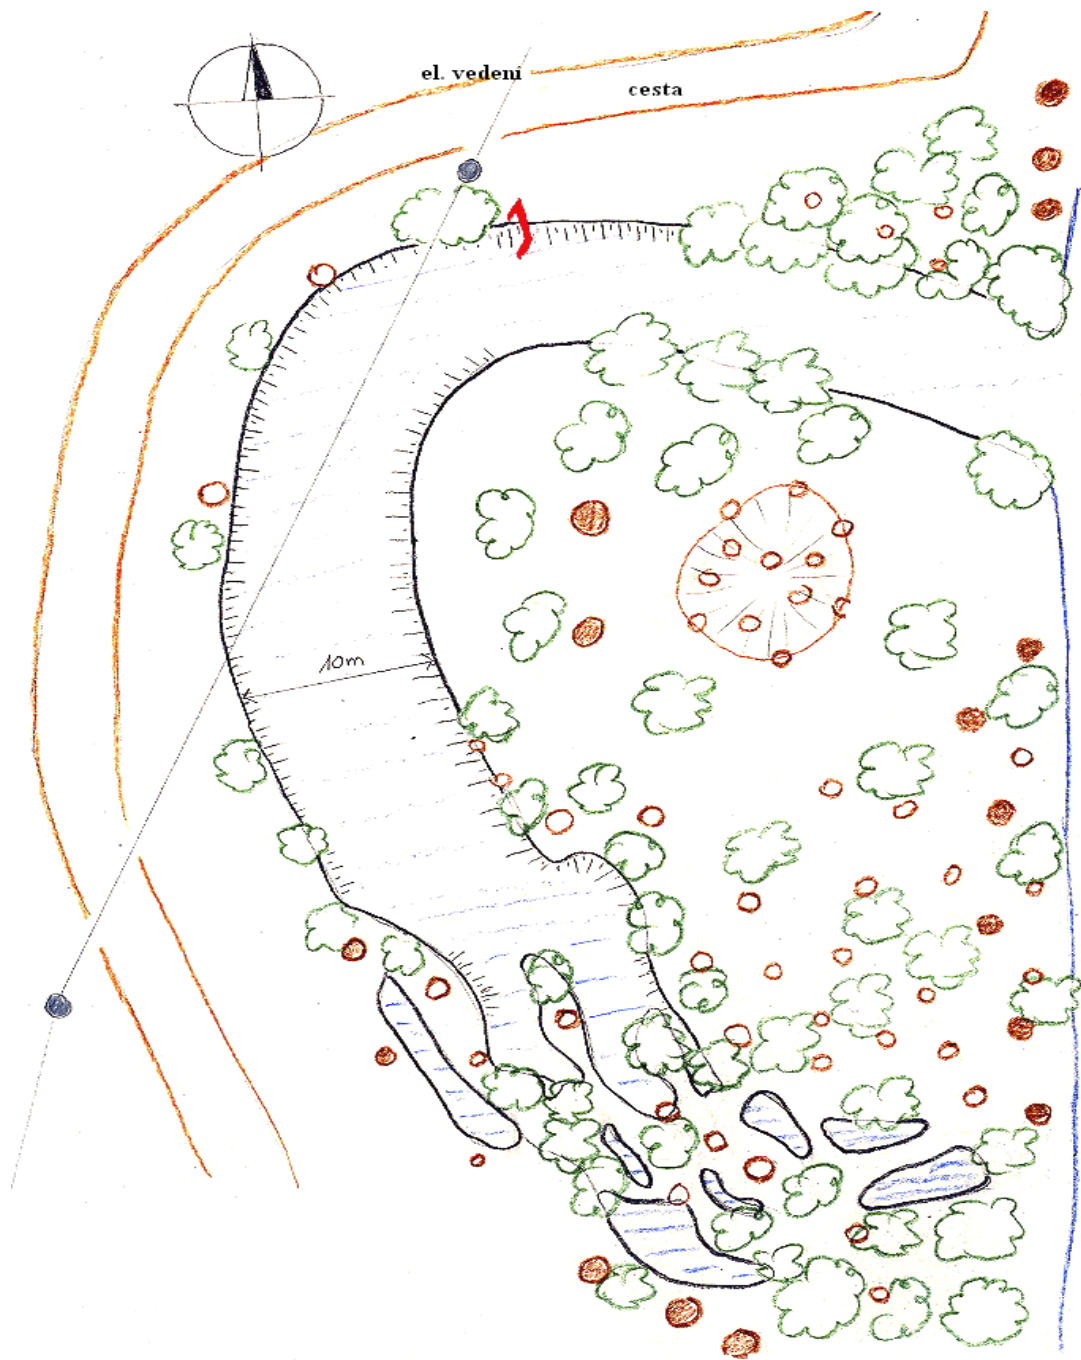
Hana Ševčíková Diplomová práce		
Současný stav		
Odstavené rameno	Situace lokality č. 4	Bez měřítka
