# **JIHOČESKÁ UNIVERZITA V ČESKÝCH BUDĚJOVICÍCH**

### **Bakalářská práce**

Flóra a vegetace nivy potoka Hučiny (Černý Kříž, Šumava)  
osm let po hydrické revitalizaci

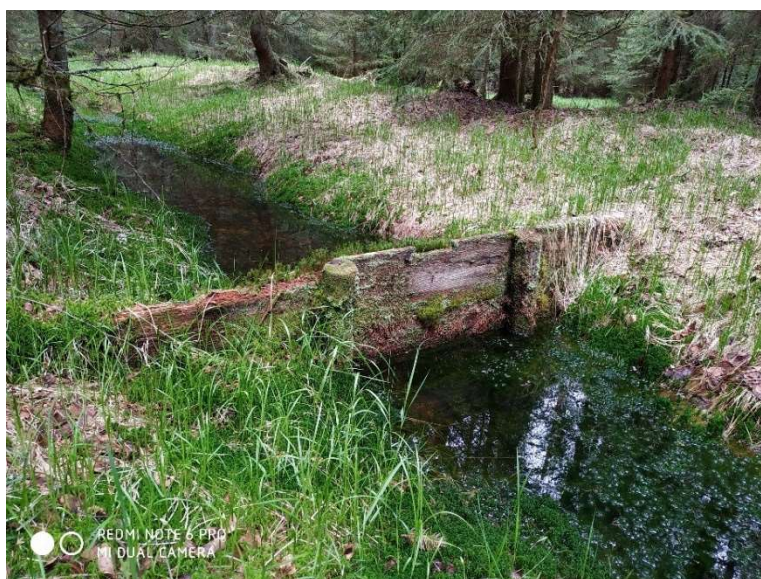
**Obr. 4:** Přehrazená odvodňovací rýha (foto: autor).

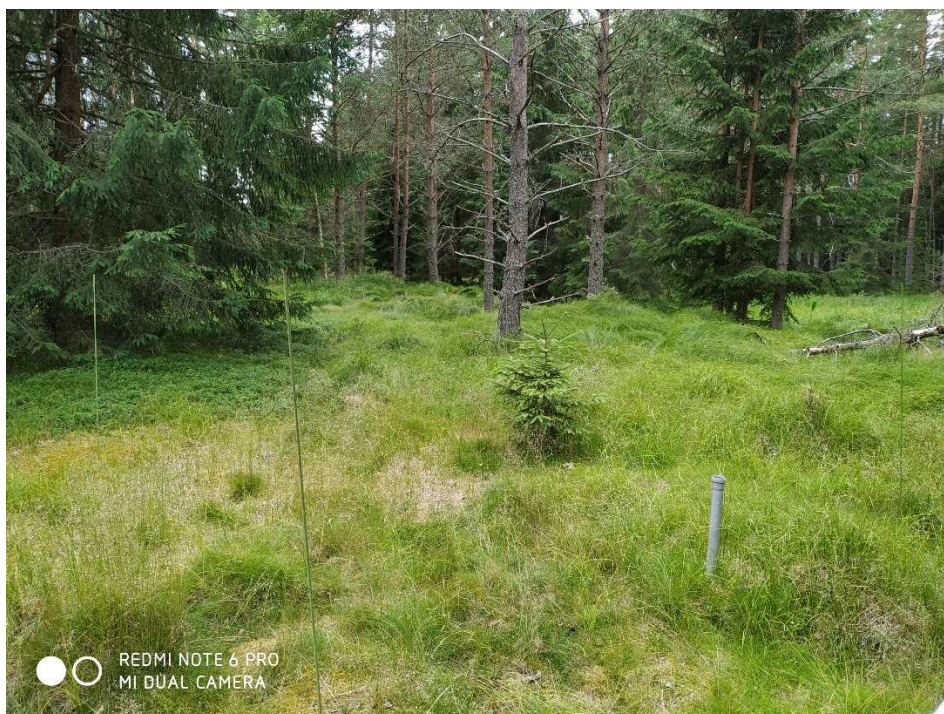
**Obr. 5:** Ohraničená plocha s trubicou pro měření podzemní vody (foto: autor).

Hladina podzemní vody se měřila tak, že jsem si svítil do trubky baterkou a směrem dolů jsem posouval svinovací metr, až dosáhl hladiny. Tuto hodnotu jsem si zapsal a následně jsem si změřil výšku plastové trubky na její vnější straně od země k vrcholu. Tyto dvě hodnoty jsem od sebe odečetl a získal jsem tak výšku hladiny podzemní vody. Do ploch jsem nevstupoval zbytečně, abych příliš nepoškodil vegetaci. Ke vstupu jsem přistupoval pouze tehdy, když jsem měl problém identifikovat, o jaký rostlinný druh se jedná.

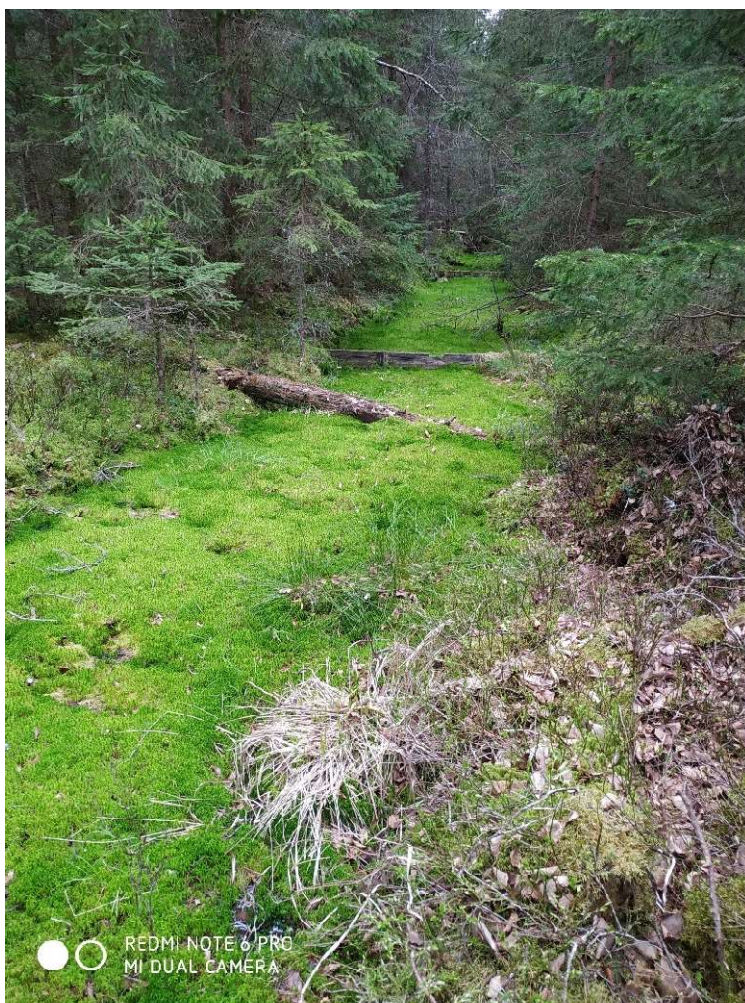
**Příloha č. 10:** Zarostlá odvodňovací rýha (foto: autor).
