Bezpečná hřiště v Táboře

Diplomová práce

Safe Playgrounds in Tábor

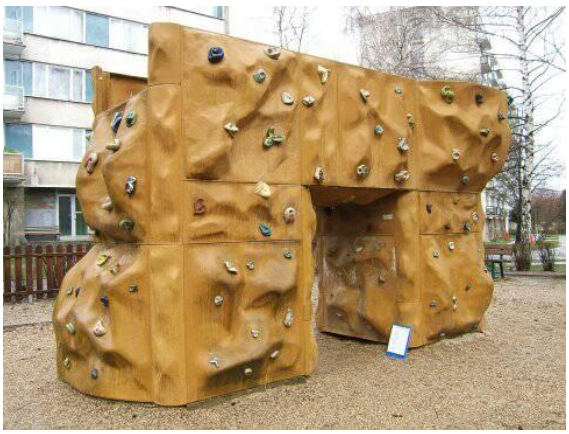
Obrázek č. 25

Hodnocení: Hřiště není bezpečné (Příloha 3.14).
