**JIHOČESKÁ UNIVERZITA V ČESKÝCH BUDĚJOVICÍCH**  
**ZEMĚDĚLSKÁ FAKULTA**

**BAKALÁŘSKÁ PRÁCE**

**Přestavba bývalého kravína v obci Léskovec**

České Budějovice 2017

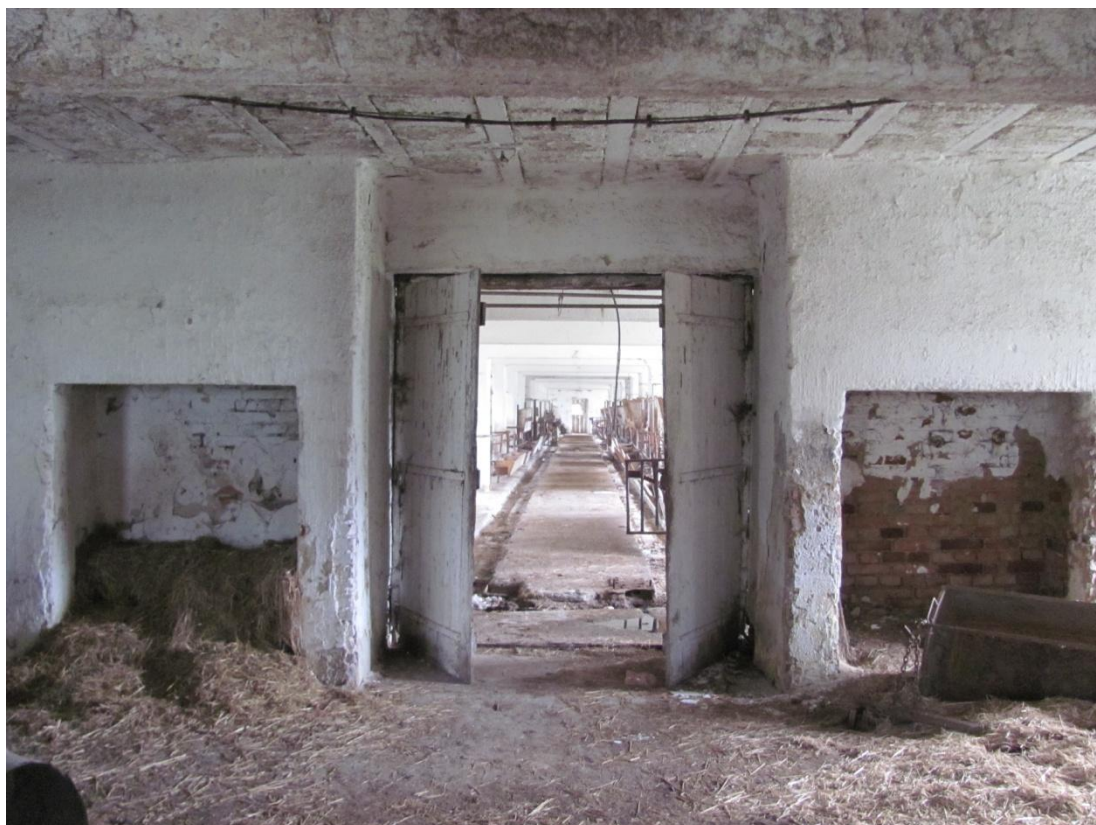
Foto č. 1 – otvory, do kterých se shazovala sláma nebo suchá píce (zdroj: vlastní fotografie)

Obvodové zdivo je z cihel plných pálených o šířce 450 mm. Nenosné příčky široké 150 mm., které rozdělují prostor, nalezneme pouze v místnostech pro obsluhu. Zdivo tloušťky 300 mm nalezneme pouze u otvorů vedoucích do půdního prostoru, kterým se shazovalo seno nebo sláma z půdy do přípravný (viz foto č. 1 a 2).

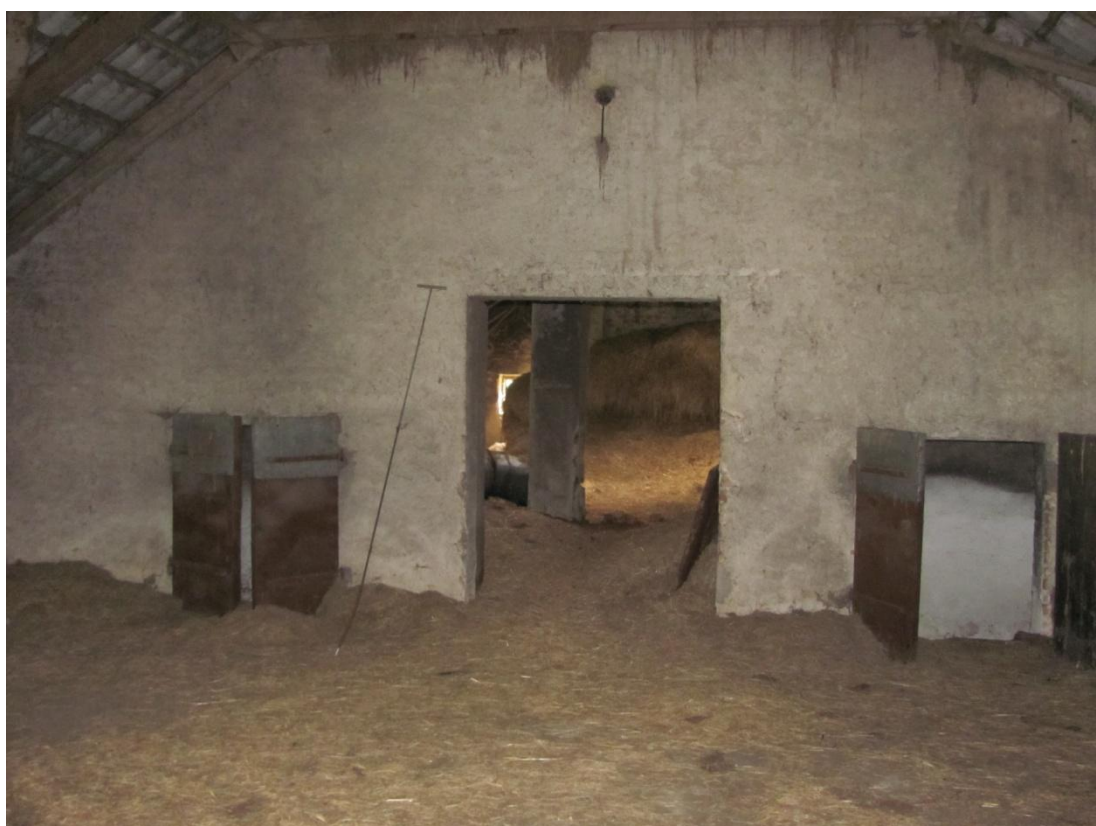
Foto č. 2 – otvory, do kterých se z půdy shazovala sláma nebo suchá píce (zdroj: vlastní fotografie)

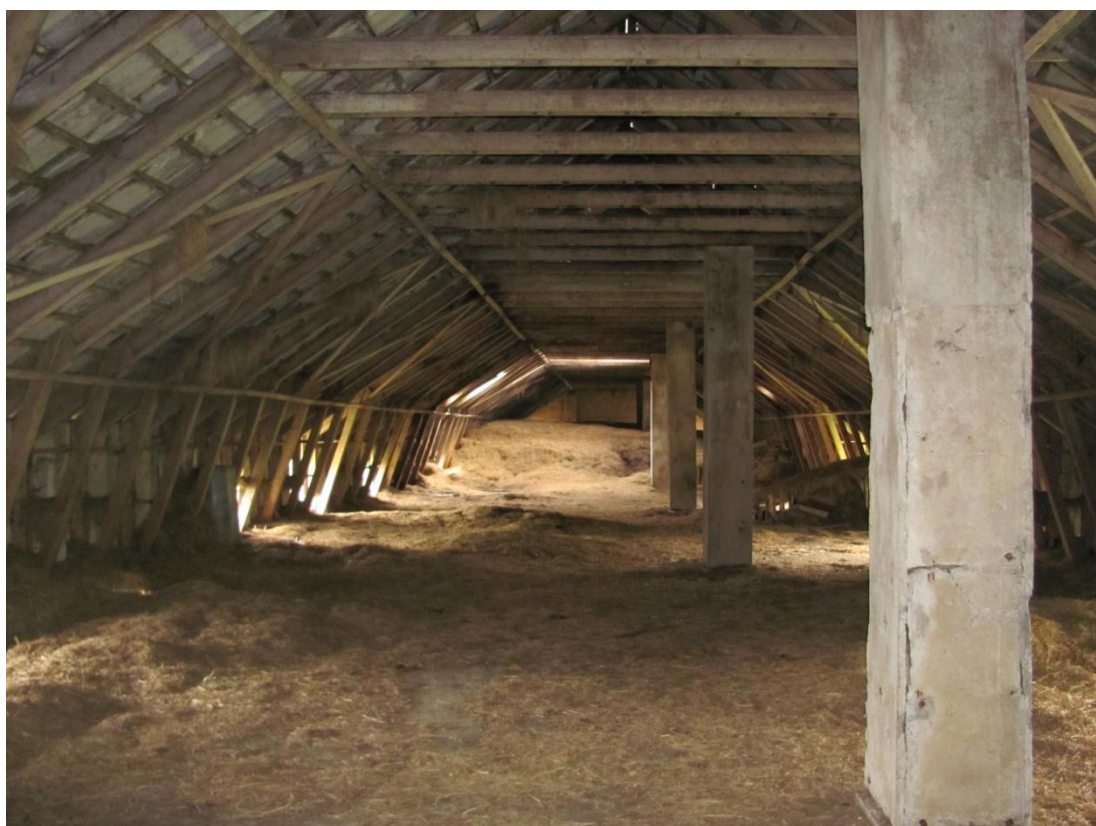
Po přímém schodišti, které vede z přípravný krmiv, jsem se dostal do půdního prostoru, který byl určen k uskladnění suché píce a slámy. Krov vypadal zachovale až na pár míst, kde chyběla krytina. Problémem bylo, že ještě dnes je zde uskladněno velké množství slámy a není možné zkontrolovat důkladněji podlahu, respektive stropní vložky 1.NP.

Jak už je psané výše, střešní krytina je na několika místech porušená, což způsobilo poruchy stropní konstrukce. Krytina je navíc z azbestocementových desek, které se musí zlikvidovat.

Foto č. 11 – pohled do půdního prostoru (zdroj: vlastní fotografie)

zlikvidovat odbornou firmou. Po odstranění střešní krytiny bude nutné vyklidit půdní prostor, kde je stále velké množství uskladněné slámy.

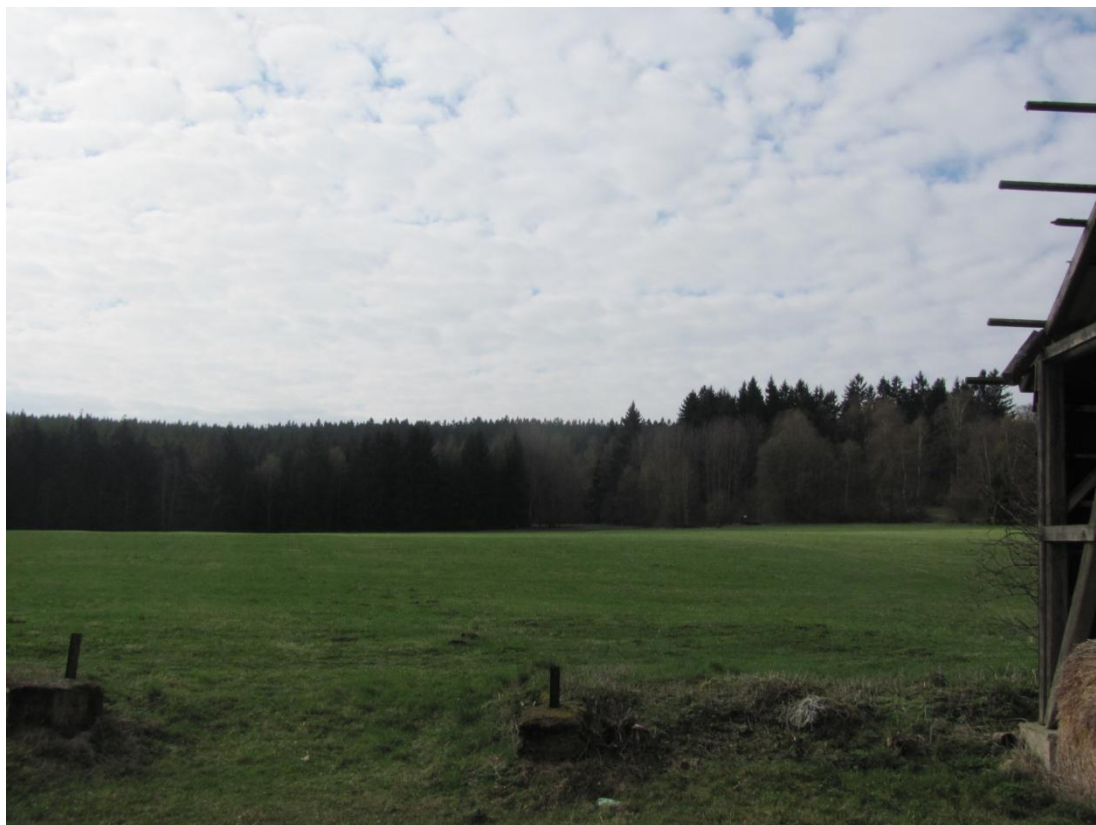
Foto č. 24 – pohled od objektu směrem na jih (zdroj: vlastní fotografie)

V půdním prostoru vzniknou ubytovací prostory. Vznikne zde osm stejných bezbariérových dvoulůžkových pokojů s výhledem na jih, kde se nachází louka a zalesněný kopec Lísek (viz foto č. 24).
