DIPLOMOVÁ PRÁCE

Historický vývoj venkovských sídel

Autor : Bc. Jaroslava Hořejší

České Budějovice, 2017

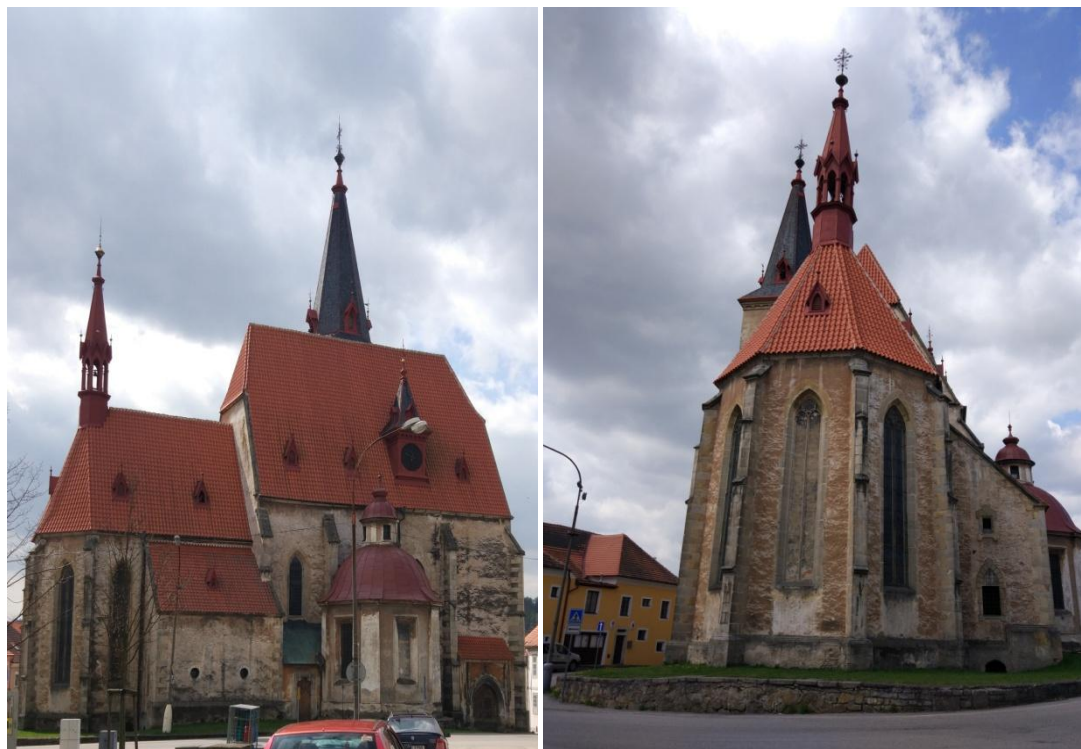
Obr. č. 1. a 2. - Kostel svaté Máří Magdalény

V horní části náměstí obce Chvalšiny stojí pozdně gotický kostel sv. Máří Magdalény. Je to významný urbanistický prvek, který zásadně dotváří charakter zástavby náměstí. Jedná se o jednolodní kostel s mohutnou hranolovou věží na jihu a kaplí Panny Marie na severu. Kostel byl vybudován na přelomu 15. a 16. století. V roce 1487 byla dostavěna sakristie, koncem roku 1494 došlo k zaklenutí presbytáře. Jižní předsíň se vstupním portálem pochází z roku 1499. Obvodové zdivo lodi s arkýřem na západním štítu bylo dokončeno v roce 1507. Zaklenutí interiéru lodi šitovou klenbou provedl vrchní rožmberský kameník Hans Götzinger. Původní šindelová střecha shořela 4. února 1808 při požáru, který zasáhl sousední faru a poté kapli kostela (LEHNER, 1880).

Přesto, že chrám prošel v polovině 17. století raně barokní úpravou, stejně tak i později novogotickou, zachoval si jistou stylovou čistotu pozdní gotiky. Je proto důležitým doložením podoby a proměny církevní stavby od vrcholného středověku až po novověk. Zároveň je důležitým podkladem křesťanské víry v regionu a slouží jako doklad farní správy.

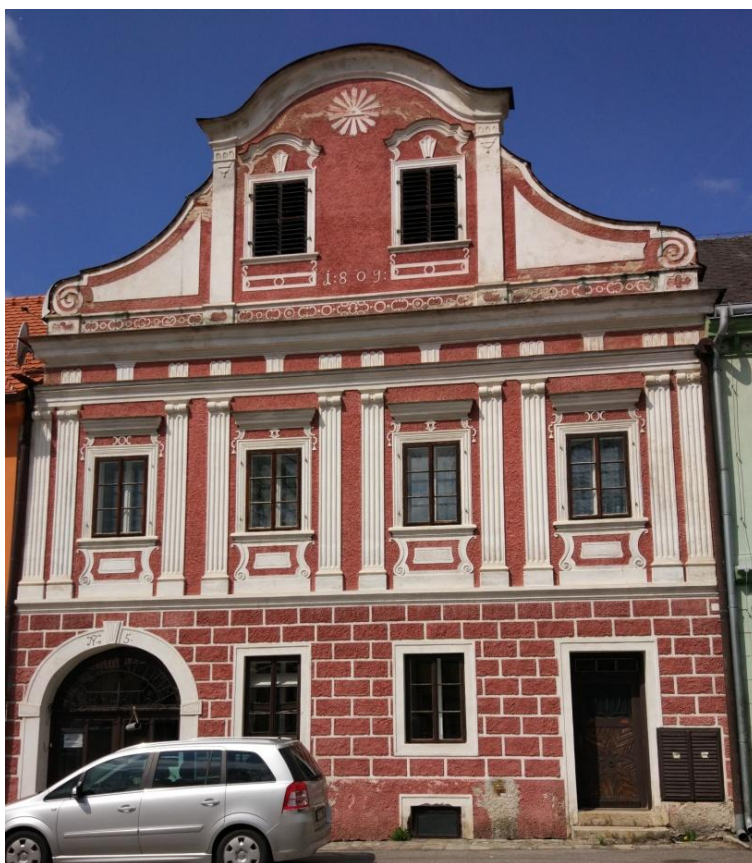
Obr. č. 3. - dům č. p. 5.

Tento cihlově zbarvený dům stojí na západní straně náměstí. V přední části domu je zachováno jádro z pozdně gotického domu. Průjezd v domě byl zaklenut v době baroka. K zásadní přestavbě domu došlo v roce 1809 po požáru, který zasáhl také dům č. p. 29. Dům se skládá ze stavebních konstrukcí různých časových období. Obvodové zdivo pochází z gotiky, průčelí znázorňuje období baroka.

prvkem. Dům je důležitým dokladem vývoje podoby měšťanského domu od pozdní gotiky až po současnost.

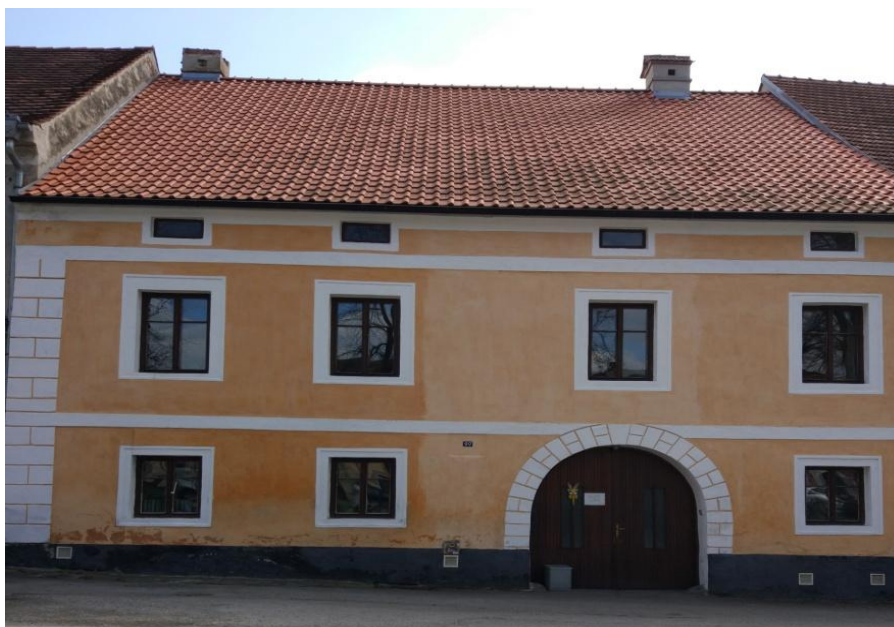
Obr. č. 4. - dům č. p. 29.

V jádru gotický dům byl do současné podoby přestavěn v době baroka v první polovině 19. století. Jedná se o jednopatrový dům se čtyřosým průčelím a polokruhovým vjezdem. Dům stojí v horní části východní strany náměstí. Dům svým průčelím významně utváří charakter této části náměstí.

Na domě se nacházejí hodnotné stavební konstrukce různých časových období. Obvodové zdivo a kůlna pochází z období gotiky a například klenby jsou z doby baroka. V současné době je dům světle okrový s bílými římsami.

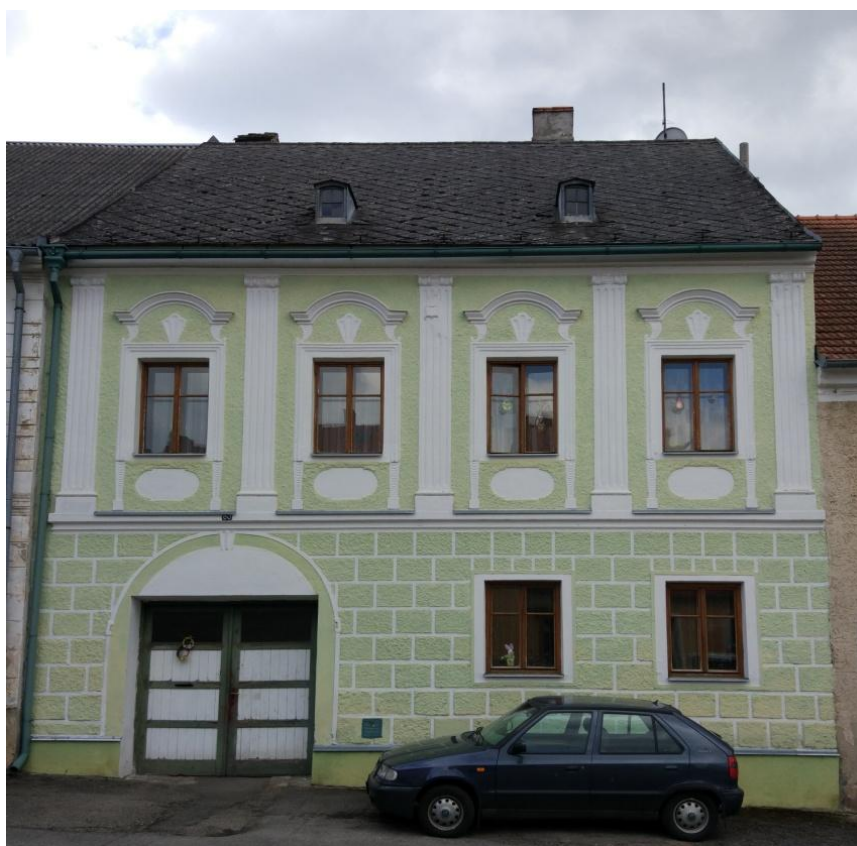
Obr. č. 5. - dům č. p. 60.

Světle hráškový dům má gotické jádro pocházející z pozdního středověku. Objekt radikálně přestavěli roku 1792, kdy došlo k jeho zvýšení o celé patro. Velké stavební úpravy proběhly po mohutném požáru v roce 1809. Koncem 20. století došlo k uzavření průjezdu v domě a byla vyměněna okna. Budova se nachází ve spodní části protáhlého náměstí.

Objekt má obdélníkový půdorys se sedlovou střechou zakrytou eternitovými šablonami. Na obytný dům navazují z jihu hospodářské budovy. Jedná se o bývalý špýchar, maštal, řezárnu a kůlnu. Uzavřený dvůr je obklopen budovami. Hlavní průčelí je směrem do prostoru náměstí. Přízemí je trojosé a tvořené tzv. rustikou, což znamená zdůraznění spár mezi jednotlivými stavebními kameny. Kordónová římsa odděluje první patro, které se člení pěti pilastry na čtyři pole s okenními osami. Každé okno má po obvodu profilovaný štukový rám a pod parapetem vpadlé segmentově vykrajované pole.

Budova sice pochází z doby gotické, ale podle průčelí vypadá spíše jako dům z doby renesance.

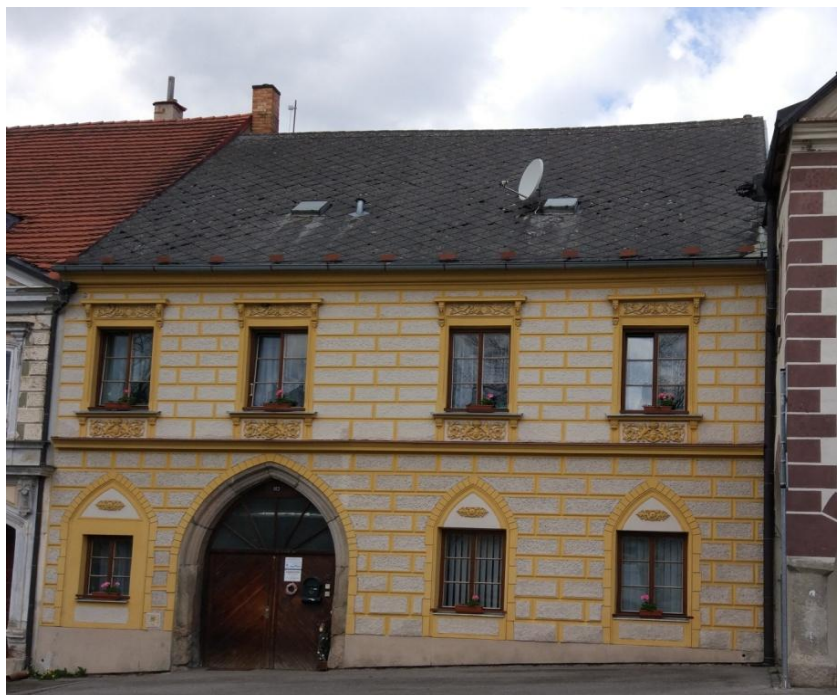
Obr. č. 6. - dům č. p. 123.

Přesto, že k tomuto domu nejsou dochovány žádné podklady o roku výstavby, je na první pohled patrný jeho původ z doby gotické. Průčelí přízemní části domu zdobí lomené oblouky nad okny a vjezdem, typické právě pro gotický sloh, které jsou nyní zbarvené do žluta. V prvním patře jsou okenní otvory zdobené šambránami a římsami. Šedé průčelí pak dotváří žlutá rustika. (ŠEFCŮ, 2013). Stavba sousedí s domem č. p. 124., který se také řadí do období gotiky.

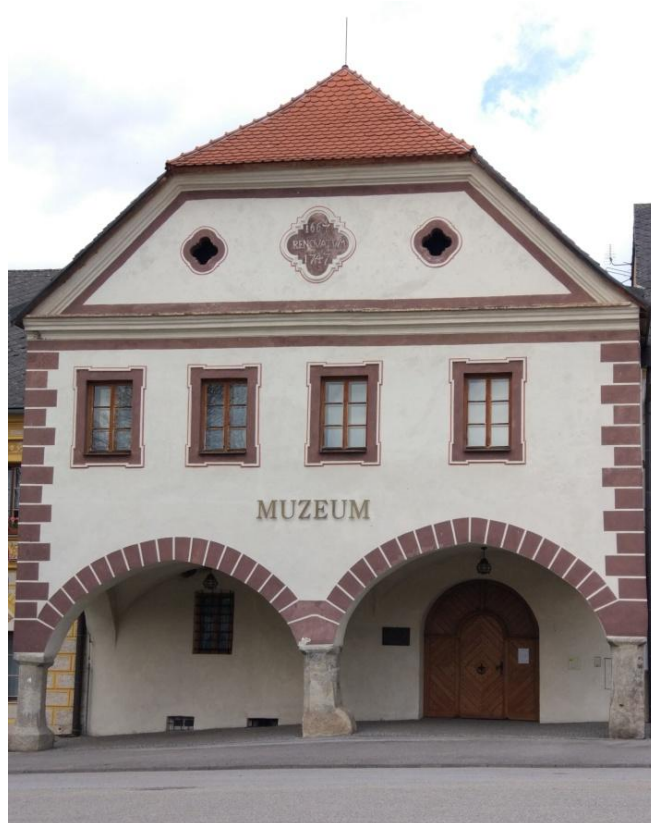
Obr. č. 7. - dům č. p. 124.

Jedná se o budovu bývalé radnice, která se v současné době využívá jako budova muzea. Bývalá radnice je součástí městské památkové zóny Chvalšiny. V jádru pozdně gotický dům pochází z konce 15. století. K významné přestavbě a renovaci došlo v roce 1667 a 1747. Komplexní rekonstrukce a přestavba domu pro účely muzea proběhla v letech 1999 - 2000.

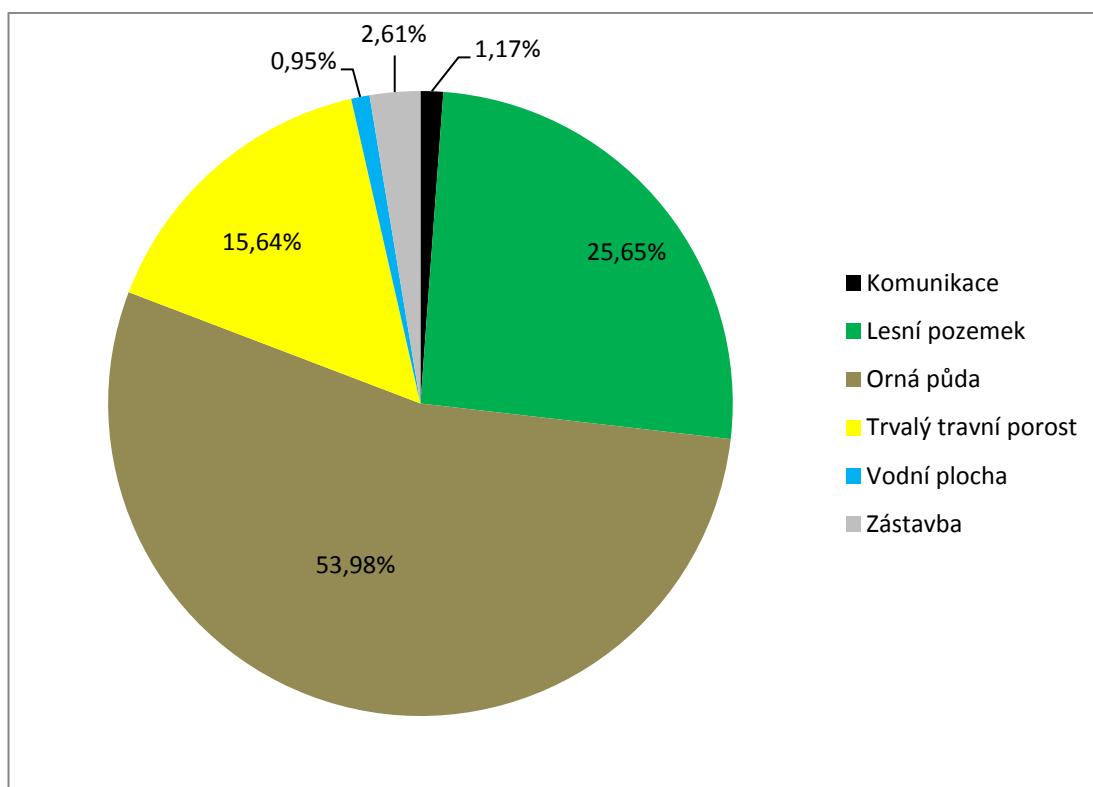
Graf č. 4 - Současné využití půdy (Land use) katastrálního území Záluží u Vlastiboře

Na grafu je znázorněn procentuální podíl jednotlivých kultur. Nárůst lesních pozemků je v procentuálním vyjádření o více jak 8%. Zvětšení zástavby je již na první pohled patrné i na grafu. Další již od pohledu patrná změna je úbytek trvalých travních porostů. Výměra orné půdy sice vzrostla o 2%, ale na grafickém znázornění to není téměř k poznání.

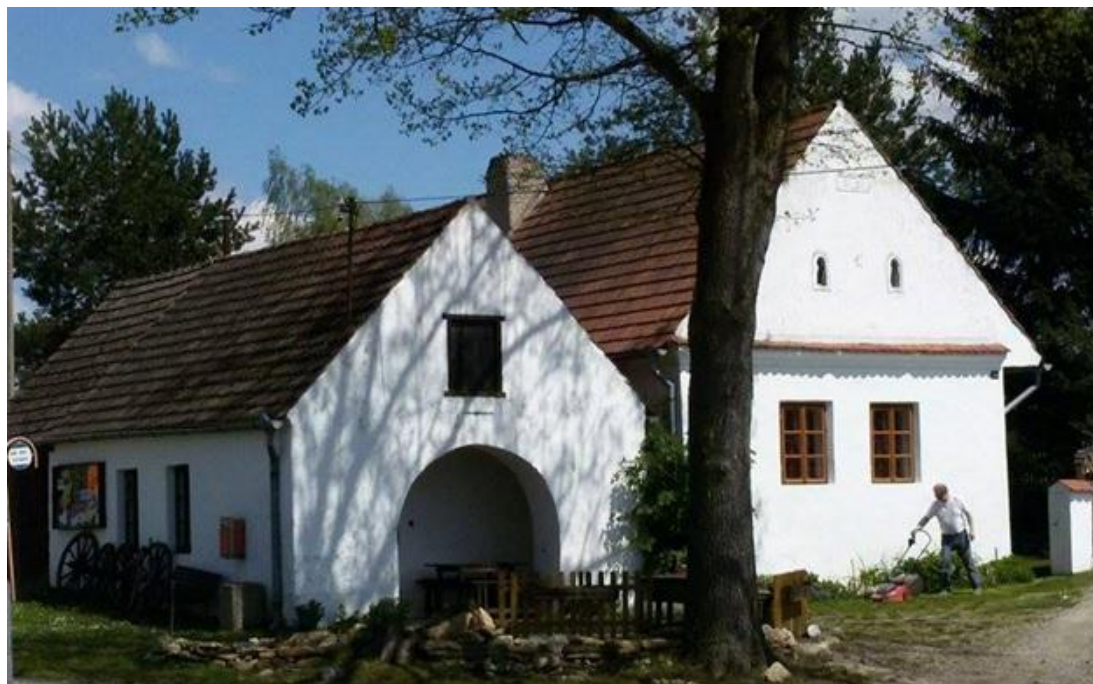
Obr. č. 8. – Usedlost č. p. 1.

Nejcennější usedlostí obce Záluží, s číslem popisným 1., je bývalá kovárna. Postavena byla v roce 1868 a původně sloužila jako obecní pastouška. Od roku 1899 již sloužila jako kovárna. Má obdélníkový půdorys se sedlovou střechou. Jihozápadní průčelí je otevřeno půleliptickým obloukem do pracovního prostoru kovářské dílny. Kovárna má jednoduchou hladkou bílou fasádu bez členění. Poslední kovář v obci žil do roku 1945.

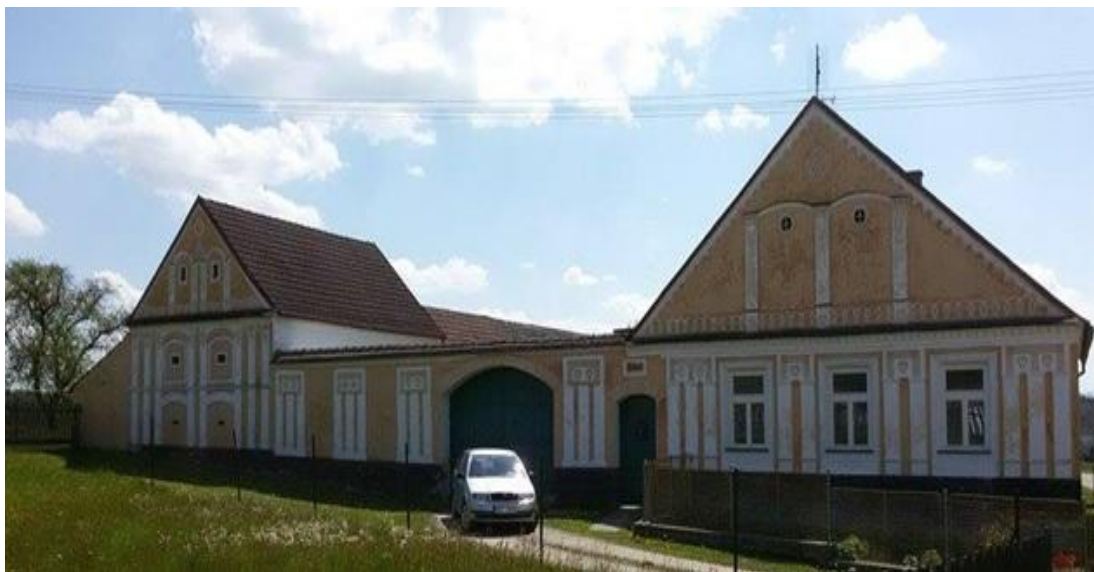
Obr. č. 9. – Usedlost č. p. 3.

Světle okrová usedlost s bílým zdobením, se skládá z obytného stavení, špýcharu a hospodářských budov. Obytná budova pochází z roku 1876. Špýchar byl dokončen v roce 1892, stejně tak jako levé křídlo se stájemi a kolnou. Roku 1927 došlo k přístavbě stájí za obytným stavením. Koncem sedmdesátých let 20. století se stáje z levého křídla přeměnily na dvě garáže.

Průčelí celého stavení má bohatou štukovou výzdobu se srdíčky a vlnkami. Na průčelí se nacházejí ještě ozdobné lizény, šambrány, římsy a také vodorovný ozdobný pruh, kterému se v architektuře říká vlys.

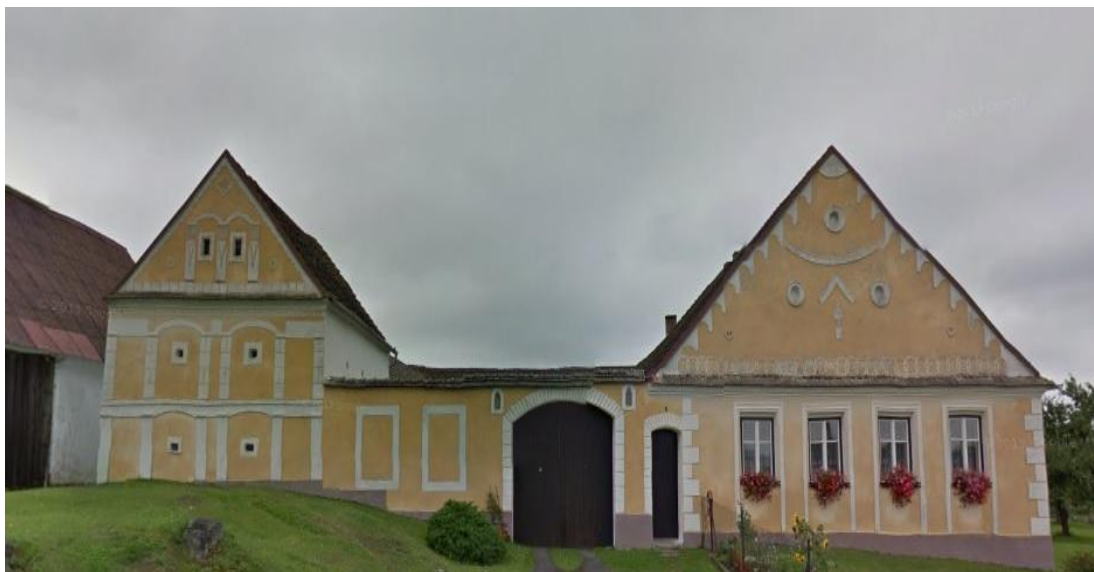
Obr. č. 10. – Usedlost č. p. 4.

Zemědělská usedlost byla vystavěna v druhé polovině 19. století. Obytné stavení bylo postaveno v sedmdesátých letech 19. století a podle nesoucího data ve štítě se roku 1905 upravilo do současné podoby. Špýchar byl postaven v roce 1878.

Na pravé straně usedlosti je obytné stavení, na levé straně patrový špýchar. Obě budovy jsou štítem do vsi, mezi který je vsazena segmentově zaklenutá brána a branka. Uzavřený areál usedlosti obsahuje obytné stavení, špýchar, kolnu, chlévy, stodolu, vjezdovou bránu a branku, ohradní zeď, díky čemuž uvnitř vzniká prostor dvora. Trojúhelné průčelí obytného domu i špýcharu je členěno bílými štukovými pilastry, římsami a dalšími plastickými prvky, které dotváří celkový vzhled blatské štukové výzdoby. Zbylá fasáda je světle žluté barvy.

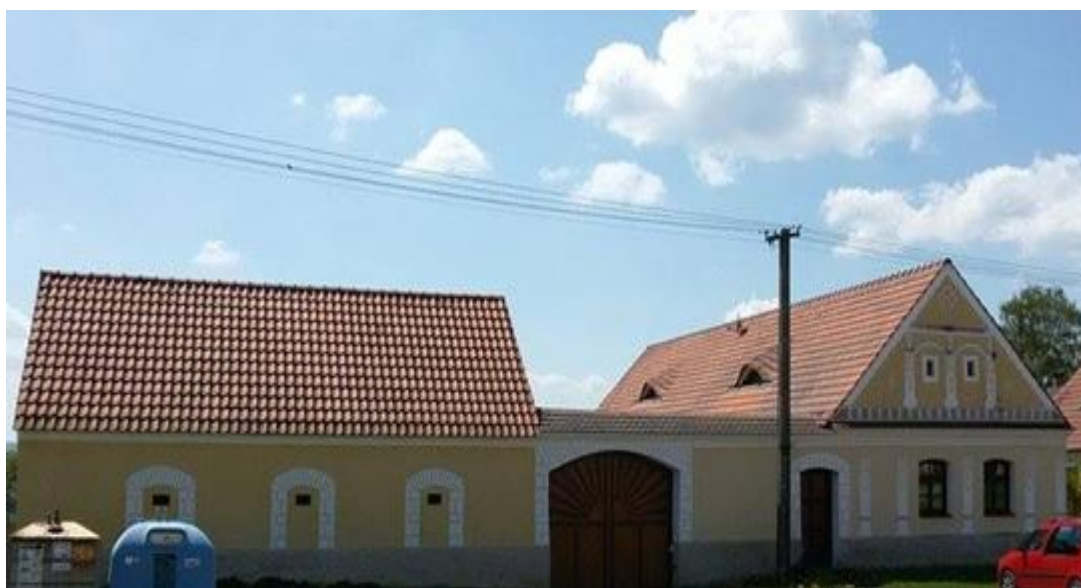
Obr. č. 11. – Usedlost č. p. 5.

Celá usedlost patří k závěrečnému období doznívání blatského slohu konce 19. století. Obytné stavení bylo dokončeno v roce 1887, ve stejném roce byl také dokončen špýchar. Stodola společně s levým hospodářským křídlem pochází z osmdesátých let 20. století.

Usedlost je umístěná v zástavbě návesního prostoru. Bočně obrácený špýchar společně s obytným domem a zdobenou vjezdovou branou vytváří jedinečné průčelí. Chlévy navazující na obytné stavení byly přetvořeny pro obytné účely. Ze stodoly, která byla umístěna naproti vjezdové bráně, se zachovalo pouze obvodové zdivo na vnější straně. Díky pozůstatkům zdiva bývalé stodoly je dvůr stále uzavřeným prostorem.

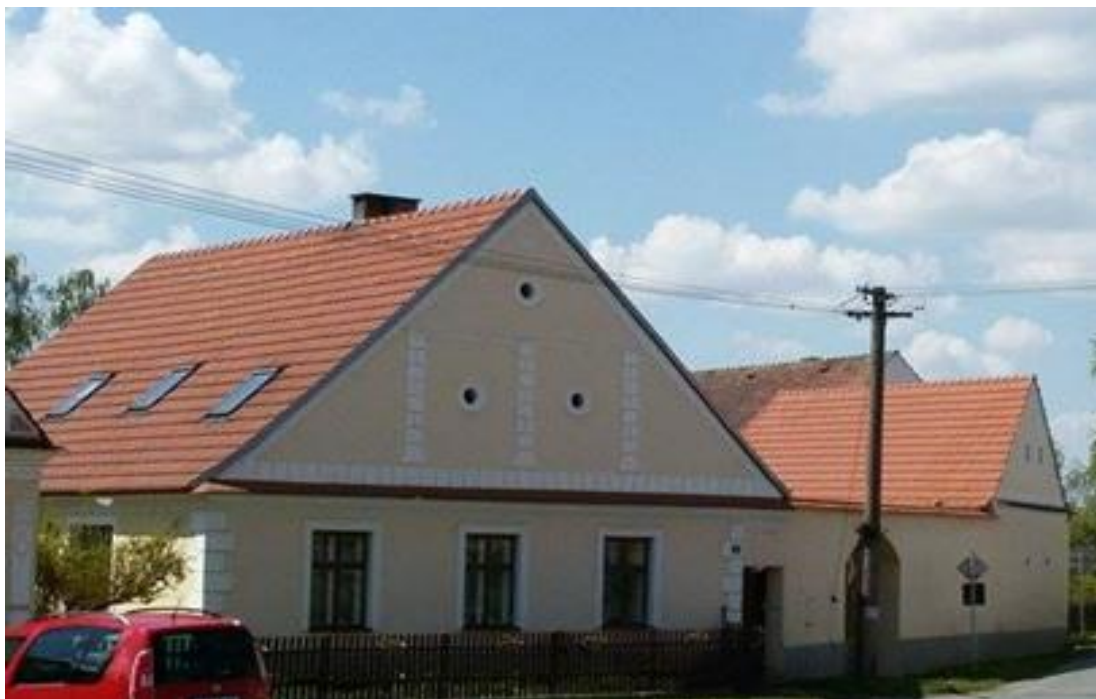
Obr. č. 12. – Usedlost č. p. 6.

Zemědělská usedlost byla postavena na přelomu 19. století, ovšem část staveb se realizovala až na počátku 20. století. Špýchar pochází z roku 1897, obytné stavení z roku 1903 a chlévy se stodolou a kolnou byly dokončeny v roce 1925.

Historizující štukové ornamenty vytvořil vlastní amatérskou rukou velmi starý majitel p. Máci. Tyto štukové ornamenty zdobí dvorní fasády na kolnách, stodole a špýcharu. Fasádu domu zdobí světle růžová barva.

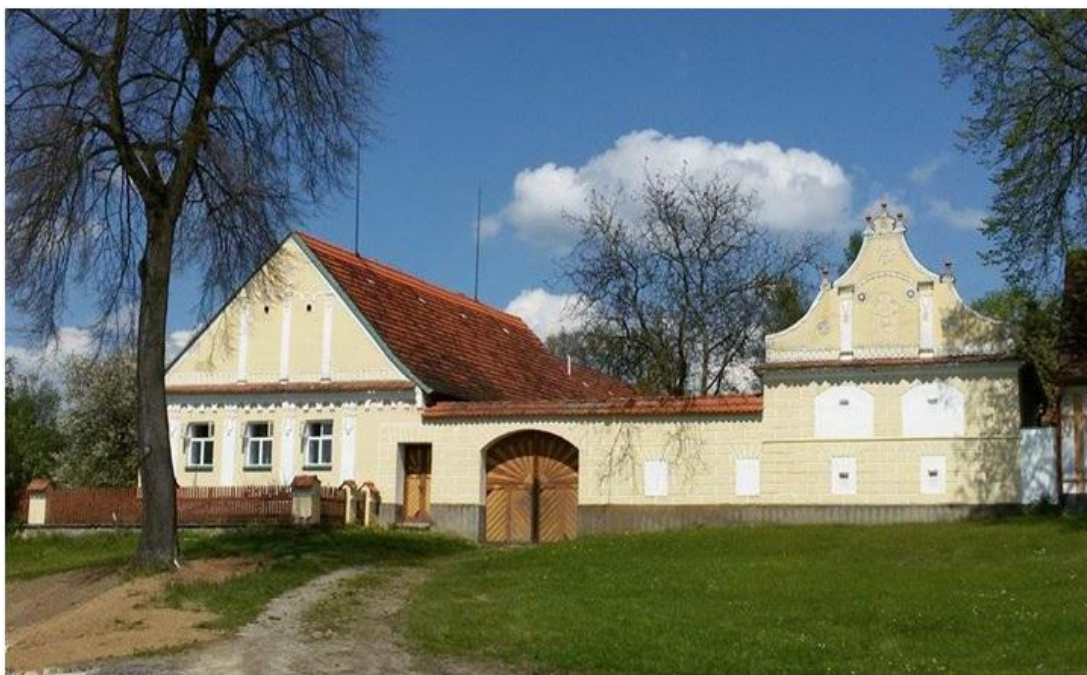
Obr. č. 13. – Usedlost č. p. 8.

Obytné stavení této usedlosti bylo vystavěno v roce 1868, špýchar pochází z roku 1861. Stavbu provedl místní stavitel František Šoch. Z dřevěného sloupku pod vazným trámem krovu bylo zjištěno, že stodola byla dokončena v roce 1867. Při stavebních úpravách provedených v sedmdesátých letech 20. století byla přistavěna veranda a byl vytvořen betonový chodník podél zápraží. Z posledního traktu chlévů vznikla garáž s širokými vjezdovými vraty.

Obytný dům společně s vjezdovou branou a špýcharem vytváří jedinečné průčelí tříkřídlé usedlosti. Nejdominantnější stavba celého stavení je špýchar s vykrajovaným štítem a bohatě zdobenými štukovanými motivy. Dvůr je uzavřeným prostorem, ovšem přístupným ze tří stran. První přístup do dvora je vjezdem z návesního prostoru, další brankou v ohradní zdi a poslední je užším vjezdem mezi chlévy a stodolou, který vede na zahradu.

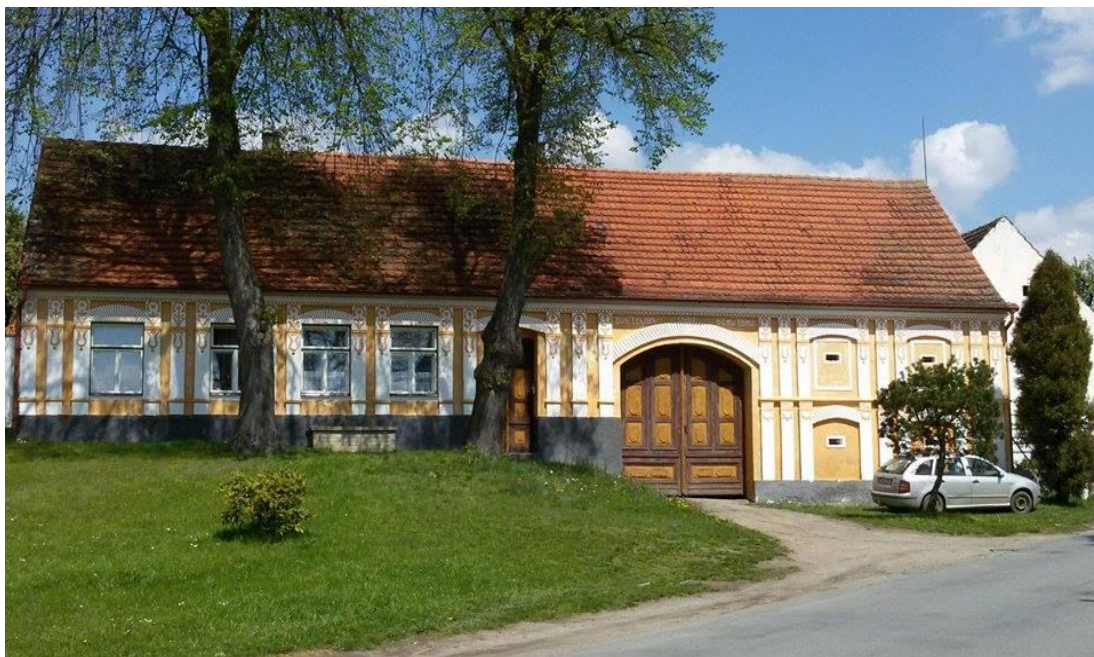
Obr. č. 14. – Usedlost č. p. 9.

Zemědělská usedlost byla do podoby čtyřbokého dvorce vystavěna v roce 1870. V čele se nachází podélně orientovaný dům s průjezdem a patrová sýpka. Při stavebních úpravách z třicátých let 20. století, byly do kolejnic obytně hospodářské budovy, přistavěny stáje s klenbami. V šedesátých letech se modernizoval obytný prostor a byla osazena trojdílná okna. Dále se v té době ještě přistavěla veranda a zateplil průjezd.

Tato zemědělská usedlost upoutá již na první pohled svým odlišným otočením k návsi a světle hnědou fasádou.

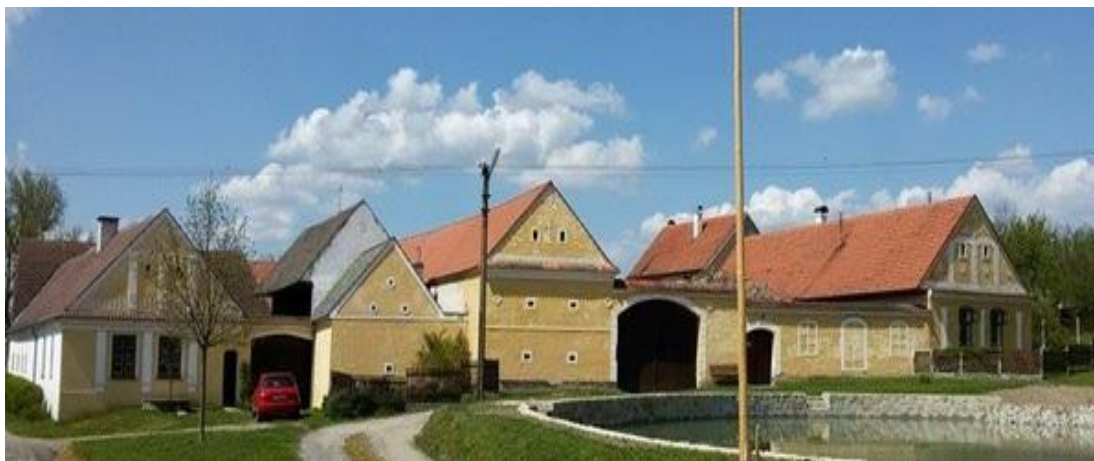
Obr. č. 15. – Usedlosti č. p. 7. a 11.

Zemědělská usedlost s č. p. 7. je stavení nacházející se na pravé polovině fotografie. Jedná se o rozlehlou uzavřenou usedlost z druhé poloviny 19. století. Návesní strana usedlosti se skládá z obytného domu, patrové sýpky, ohradní zdi s vjezdovou bránou. Současný stavení jsou ještě navazující hospodářský trakt na obytnou část domu, špýchar, stodola a další hospodářské objekty.
