JIHOČESKÁ UNIVERZITA V ČESKÝCH BUDĚJOVICÍCH

ZEMĚDĚLSKÁ FAKULTA

DIPLOMOVÁ PRÁCE

**Historický vývoj venkovských sídel ve zvolené lokalitě**

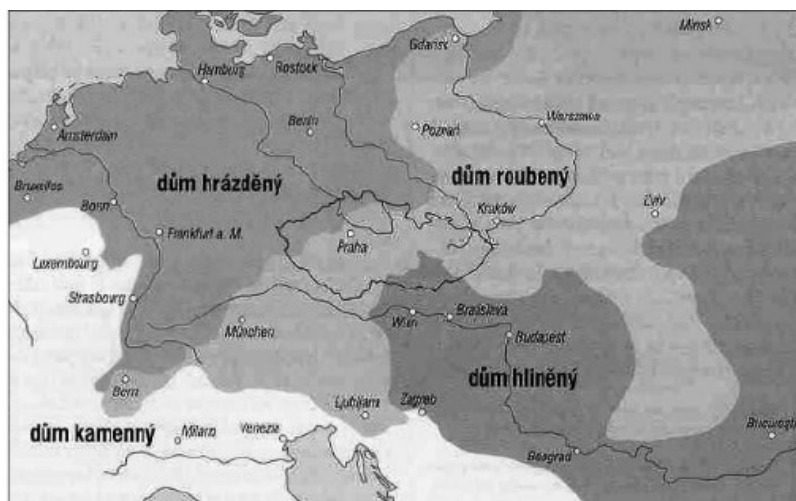
Obr. č. 2 – Rozšíření typů domů v Evropě (Heřmanová, 2008)

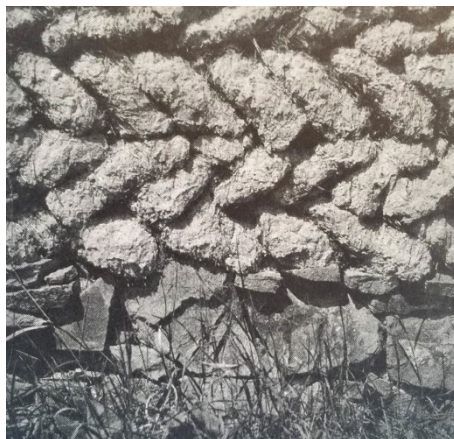
Další variantou využití hlíny bylo zdivo z válků. Ty se vytvářely ze směsi hlíny a slámy. Nejprve se nechaly přirozeně vyschnout a před umístěním do konstrukce se namočily pro lepší přilnavost. Války se kladly šikmo a po každé ukončené řadě se střídal směr kladení a tak vznikla typická klasová struktura (obr. č. 3) (MENCL, 1980).

Obr. č. 3 – Stěna z hliněných válků kladených klasově (Škabrada, 1999)

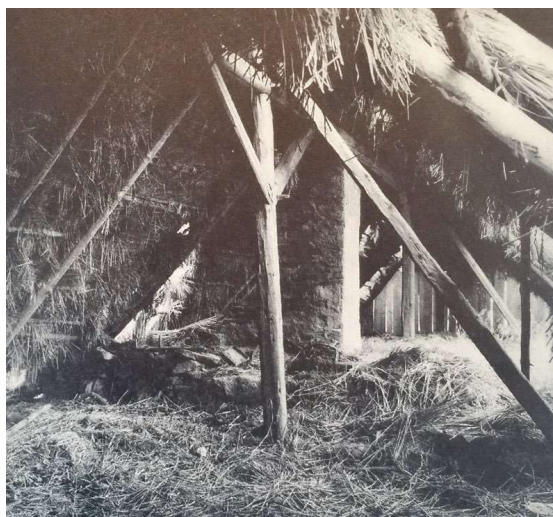
*Obr. č. 6 – Krov s krokvemi zavěšenými přes hřebenovou vaznici (Škabrada, 1999)*

Charakteristické pro tyto krovky byly kůlové jamky. Ty byly pozůstatkem po masivních sloupech, které nesly konstrukci krovu. V Čechách se krovky používaly jak u hospodářských staveb, tak i u obytných. U hospodářských staveb sloupky hřebenových vaznic stály přímo na zemi a v obytných byly situovány na příčné stěny. Vaznice u hřebenových krovů byly umísťovány nad sebou a většinou v páru. Krokve se vyráběly nehraněných silných tyčí, které se kladly, aby silnější konec směřoval vzhůru. Krokve se spojovaly v horním bodě, tak, že se zarazilo ploché zatesání jedné krokve do rozštěpu druhé krokve. Pevnost krokví se zajistila, tak, že se kolík zarazil do vydlabaného otvoru skrz spoj. Ve spodní části se krokve upevňovaly přitlučením kolíku nebo se jen opíraly o trám (ŠKABRADA, 1999). Specifické pro tyto krovky je, že v podstatě vysely obkročmo přes hřebenovou vaznici (obr. č. 6) (HÁJEK, 2001)

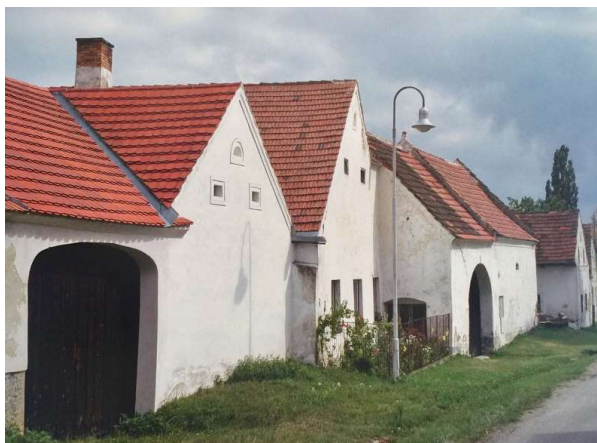
Region je situovaný mezi Novohradským podhůřím a Českými Budějovicemi. Můžeme zde nalézt stavby předbělohorského stáří, které byly ovlivněné středověkou kulturou. Stavby z tohoto období se vyznačují střídou zděnou architekturou (obr. 6). Jsou zde k nalezení prvky z pozdní gotiky a renesance v podobě ozdobných kamenných prvků na domech a hospodářsky využívaných stavbách (PEŠTA, 2014).

Obr. č. 7 – Čertyně, Doudlebsko, výrazově prostá zástavba návsi (Pešta, 2014)

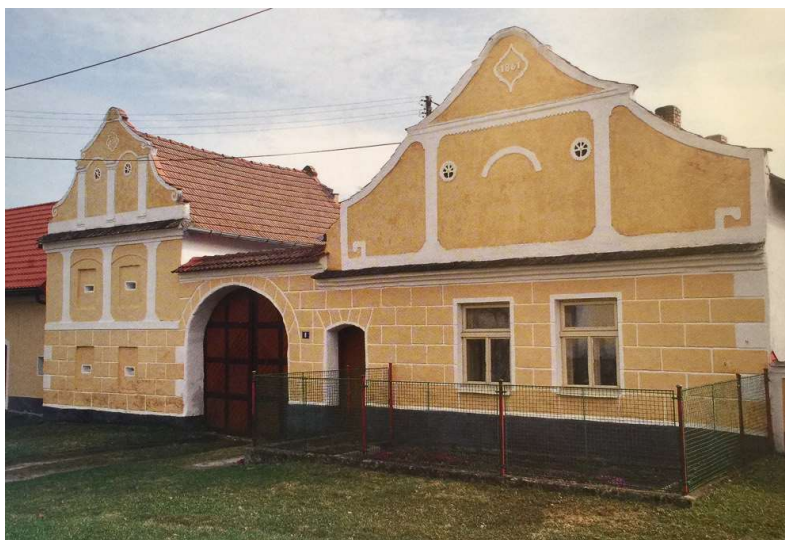
Od první poloviny 19. století docházelo k hojně přestavbě vesnic, stavební úpravy se prováděly v dekadách, a tak lze na domech v detailech rozlišit různé časové vrstvy. To lze rozlišit i u použitého stavebního materiálu. Na Zbudovských blatech byl použit kámen a na Soběslavských blatech byly použity pálené cihly. Typický prvek pro statky jihočeských blat je barokní zakřivení štítů domů a sýpek. Průčelí je zdobeno bohatou štukovou výzdobou s barokními a klasicistními prvky, jako sloupky, lizény, pilastry, atd. (obr. č. 8) (VONDRUŠKA, VONDRUŠKOVÁ, 2014). Od 50. let 19. století se pomalu odcházelo od barokního vzhledu štítu. Z trojklanného štítu se začaly odstraňovat pilastry, místy i zákruty volut, zachoval se jen náznak římsy pod štítem (MENCL, 1980).

Obr. č. 8 – Komárov, okres Tábor – Jihočeská Blata (Pešta, 2014)

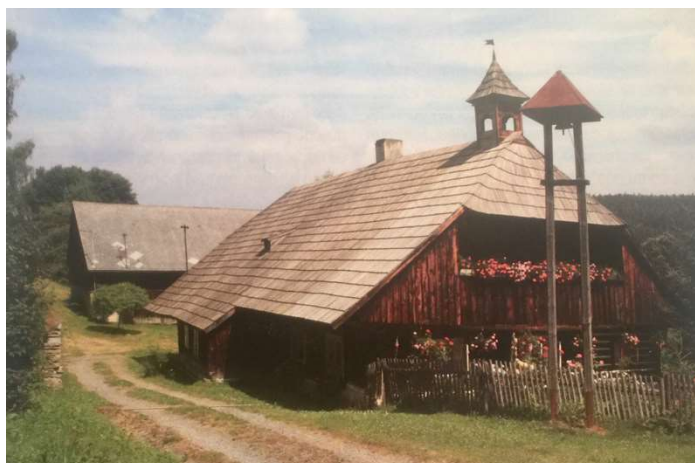
Protikladem nížinné zástavby jižních Čech je horská oblast Šumava (MENCL, 1980). Území, na kterém se vyskytuje tzv. „šumavský dům“, není identické s geografickým vymezeným územím Šumavy. Jedná se pouze o území v centrální části hor, kde jsou zahrnuty hřebeny i údolí. Vzhledem k vysoké lesnatosti území se téměř veškeré stavby stavěly ze dřeva. Dřevné stavby se stavěly v širokém pásu území od Nýrska po západ až po dnešní Lipno. Na západě se roubený dům střetával s domem chodským a u Lipna se zase stýkal se zděným domem Českokrumlovska. Původní roubené domy se stavěly z dřevěných kuláčů. Až v 19. století se začaly používat hranolové trámy. Střechy domů byly strmé a pod štítem byla polovalbová stříška na ochranu průčelí při nepříznivém počasí. Ještě se zde mohla nad stříškou vyskytovat malá zvonice, která byla typická pro tuto oblast. Střecha byla pokryta šindeli, které si do 19. století hospodáři sami stavěli. V německy mluvící části Šumavy se dle vzorů z Bavorska v polovině 19. století zdobily štíty a okenice malbou či nápisy. Většinou se malovali ptáčci, květy se srdíčky v červené a žluté barvě. Pro šumavské domy byla také typická pavlávka. Pavlávka byla zapuštěna ve štítu v patře a byla krytá. Vstupovalo se na ni z půdy (obr. č. 9). Nikde jinde se na vesnicích takovéto pavlávky nevyskytují. Šumavské domy byly přízemní, patrové domy se v Šumavských horách stavěly zřídka. Domy se stavěly jako jednotraktové, v jedné řadě stála vedle sebe obytná část, malá stodola a stáj. Takovéto domy neměly klasický dvůr, a tak se místo toho využíval prostor před zápražím domu. Chlív byl funkčně spojen s domem a z chléva se vstupovalo do světnice. Dva vchody do chléva měly prostý důvod, a to, když v zimním období napadl sníh, tak byl většinou venkovní vchod zasypán, a tak by nebyla možná péče o dobytek v zimě. Také prostor pod střechou domu se v zimě využíval pro skladovací účely a pavlávka sloužila pro manipulaci. Usedlosti nebyly ohrazovány, jen zahrádka před okny byla obehnána nízkým dřevěným plotem. Kolem Železné Rudy nalezneme větší usedlosti, které mají vlastní zvonice či kapličku (VONDRUŠKA, VONDRUŠKOVÁ, 2014). Příčinou dochování je jednoznačně odlehlost domů, vysoká poloha a členitost území a zřejmě také stálost a stáří zdejšího osídlení (MENCL, 1980).

Obr. č. 9 – Šumava, Zvíkov (Vondruška a Vondrušková, 2014)

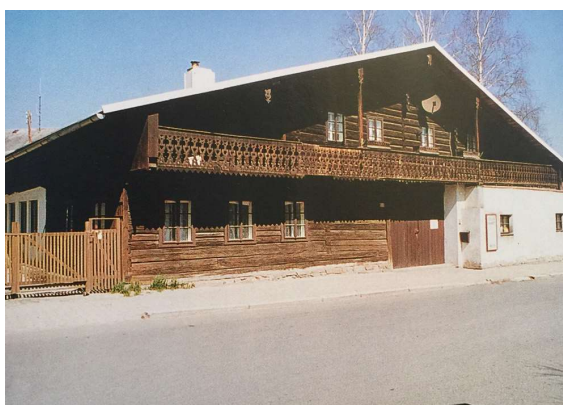
Volarský dům je ojedinělá stavba šumavské architektury a to tím, že se nacházel jen na malém území v okolí Volar. Bohužel se dochovalo jen pár domů, většina shořela při požáru města. Tyto domy se nacházely i v Lenoře, ve Vimperku či Železné Rudě. Rozšíření tohoto typu domu na Šumavu nejspíš souvisí s kolonizací z Bavorska, která probíhala v 16. století. Raritou tohoto domu je jeho rozsáhlost. Celá usedlost – světnice, chlév, stodola, malý dvůr, seník a stodola se nachází pod velkou mírně skloněnou střechou. Ve středu domu vedla velká vrata, na která navazovala dlouhá síň bez oken a vedla na druhý konec domu, kde byla stejná vrata. Po stranách této síně byly situovány jizby s okny, ve velké obytné místnosti bylo otevřené ohniště, které později přešlo na černou kuchyň. Komora a chlévy se nacházely ve středu usedlosti, na konci byla stodola a nezastropená část, která se používala jako seník. Pavlač se nacházela na čelní stěně a vedla napříč celého štítu. Původně byly pavlače ohraničeny pouze dvěma vodorovnými kládami, později, podle vzoru z Tyrolska se pavlač ohraničila bohatě zdobeným zábradlím (VONDRUŠKA, VONDRUŠKOVÁ, 2014).

Obr. č. 10 – Volary, okres Prachatice (David, Soukup, 2000)

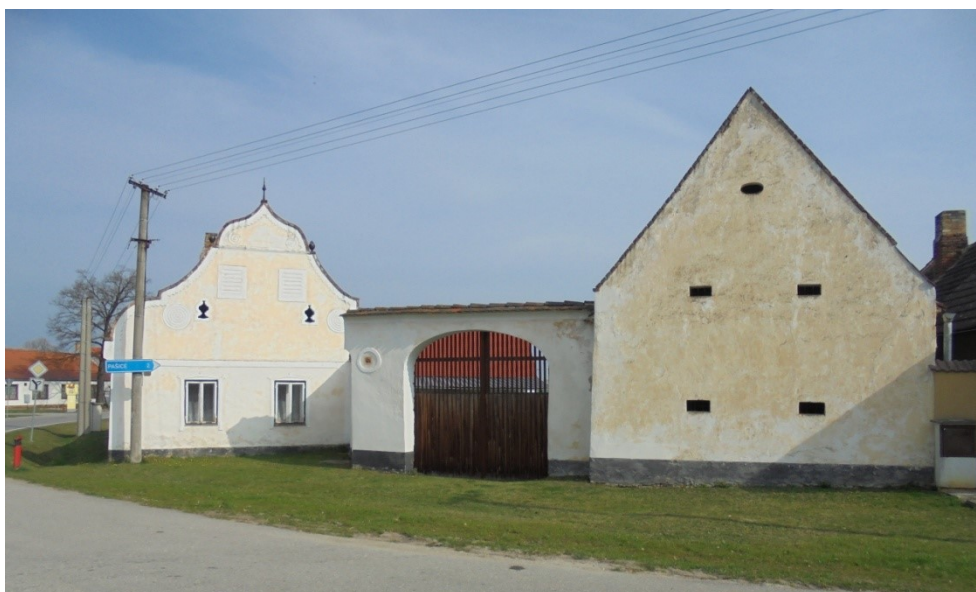
- Dům s č. p. 1 byl založen v roce 1817. Původně na místě domu stála hospoda, která byla založena v roce 1614. Postupem času objekt měnil majitele, tak se i vzhled domu změnil. Poslední přestavba byla v roce 1937, kdy se k tomu přistavěly stáje pro dobytek.

*Obr. č. 48 – Dům s č. p. 1 (autor, 2019)*

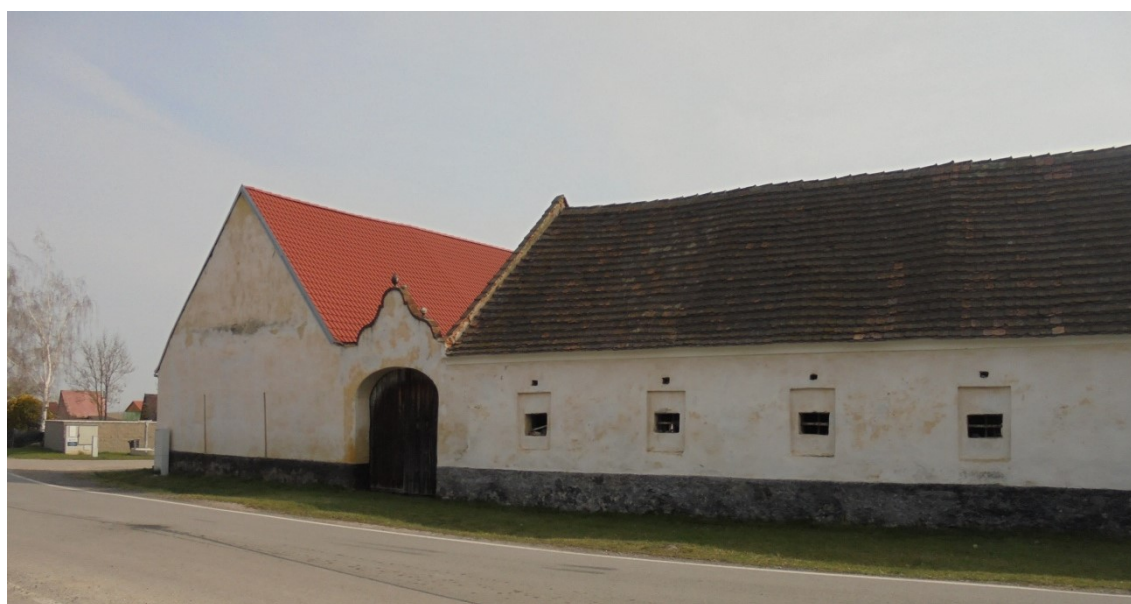
*Obr. č. 49 – Přistavěné stáje (autor, 2019)*

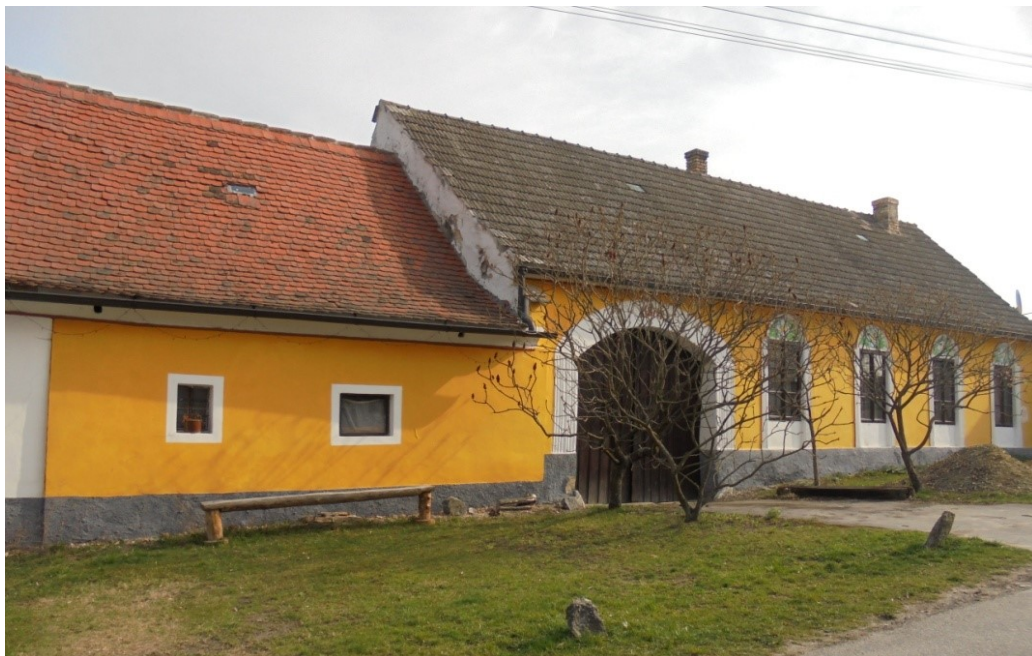
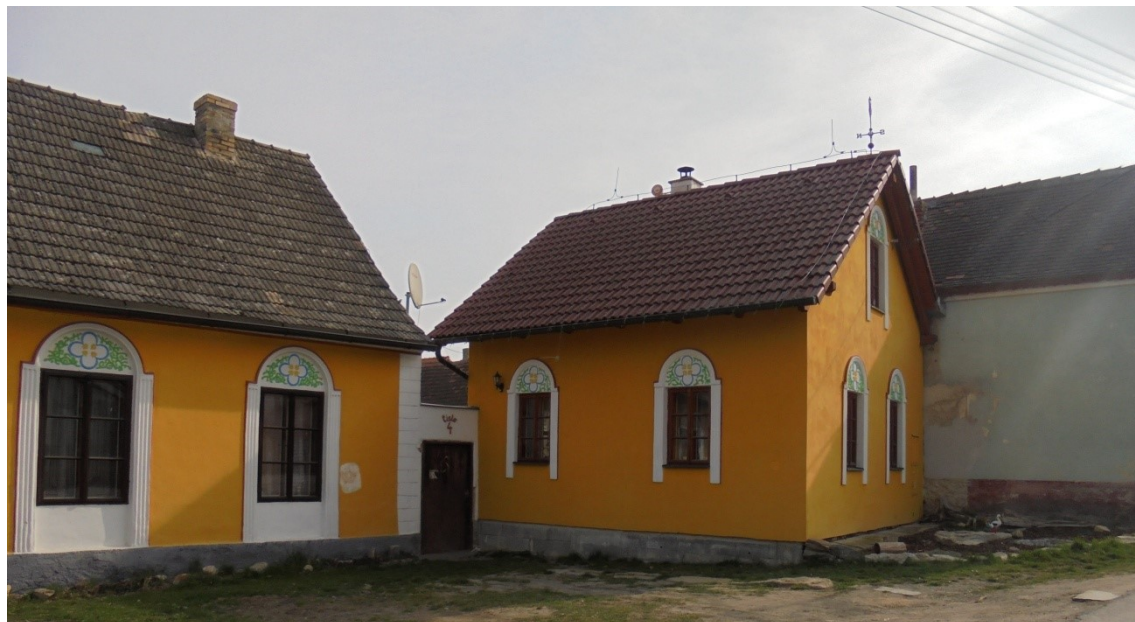
*Obr. č. 50 – Dům s č. p. 4 (autor, 2019)*

*Obr. č. 51 – Další část domu s č. p. 4 (autor, 2019)*

• Dům s č. p. 4 byl založen v roce 1874. V roce 1614 zde byla vystavěna hospoda. Jak se majitelé v průběhu let měnili, měnil se i účel užití objektu. Poslední majitelé se do domu přistěhovali v roce 1873, kteří ho přestavěli na obytný dům.

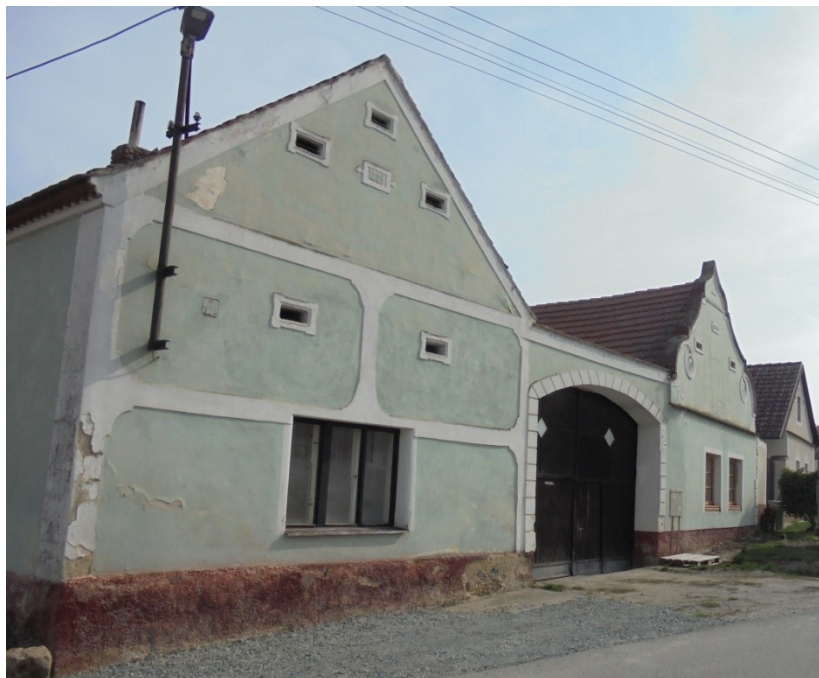
*Obr. č. 52 – Dům s č. p. 5 (autor, 2019)*

- Dům s č. p. 5 byl založen v roce 1889. Původně zde bydlel hospodář Vávra, který na pozemku v roce 1598 vystavěl usedlost. Usedlost mezi lety 1630 – 1642 pustla, a tak se její vzhled změnil s novými majiteli, podoba byla taková, jaká je dnes.

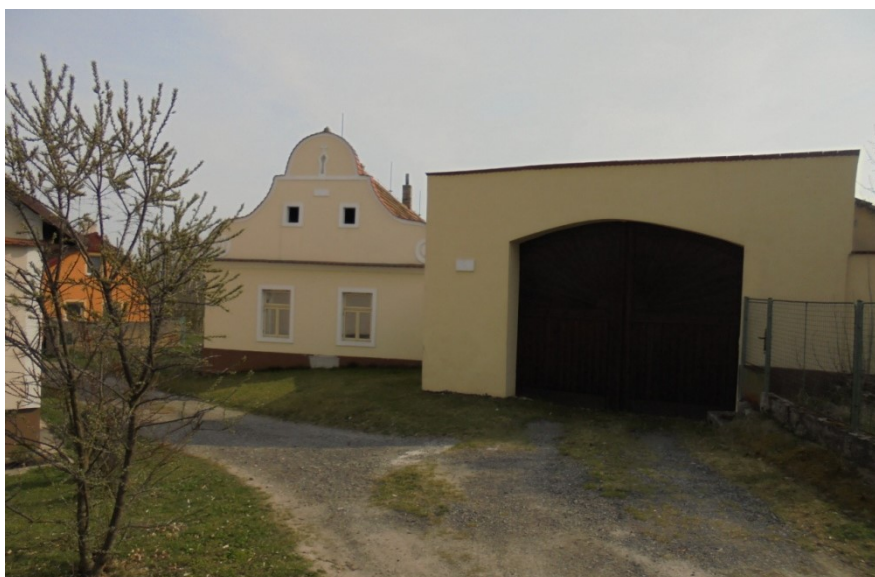
*Obr. č. 53 – Dům s č. p. 6 (autor, 2019)*

- Dům s č. p. 6 z roku 1863. Původně objekt zde postavil hospodář Matěj Bušta. Od roku 1638 se v domě střídali hospodáři a vzhled objektu se měnil. Poslední majitel byl od roku 1900, který v roce 1907 přistavěl k domu další obytnou část (viz obr. č. 54).

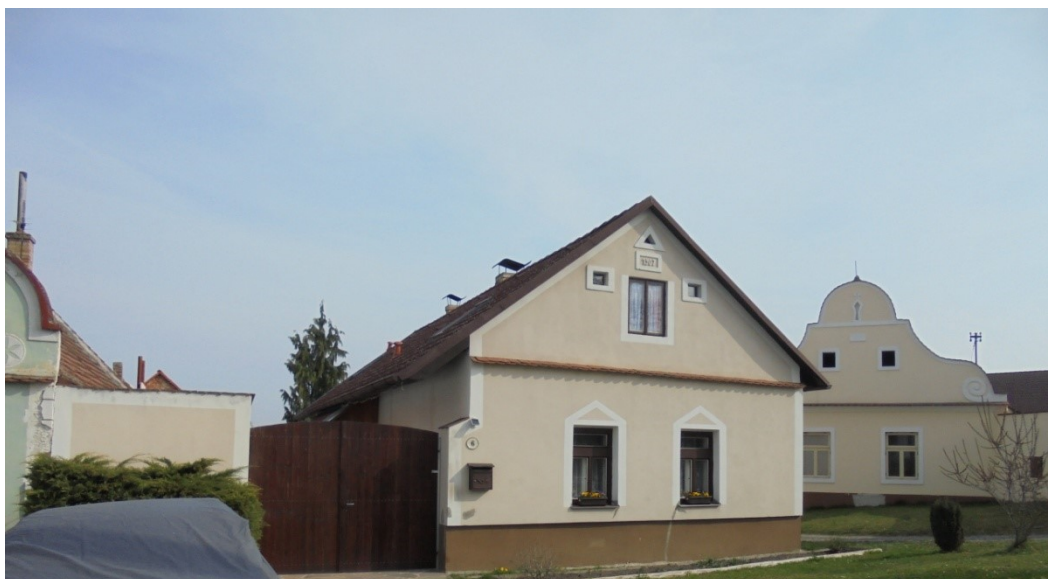
*Obr. č. 54 – Přistavěná obytná část k domu s č. p. 6 (autor, 2019)*

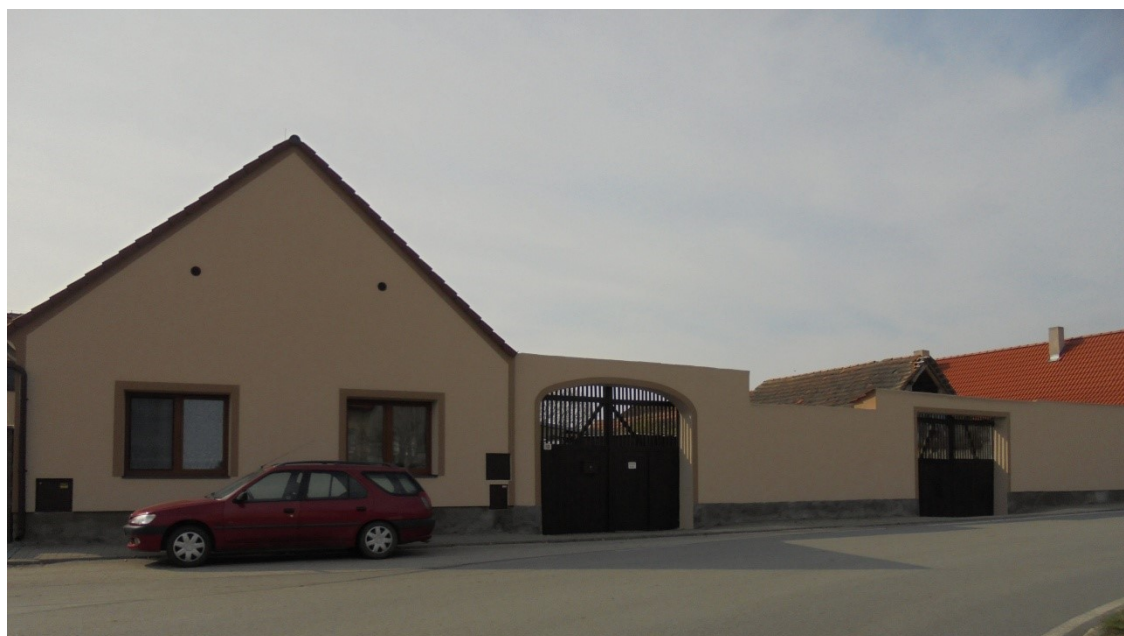
*Obr. č. 55 – Dům s č. p. 10 (autor, 2019)*

- Dům s č. p. 10 z roku 1835. Původně se na místě nacházelo hospodářství Šimona Brychy postavené v roce 1629. Poslední majitelé objektu byli v roce 1885, kteří objektu dali vzhled takový, jaký je dnes.

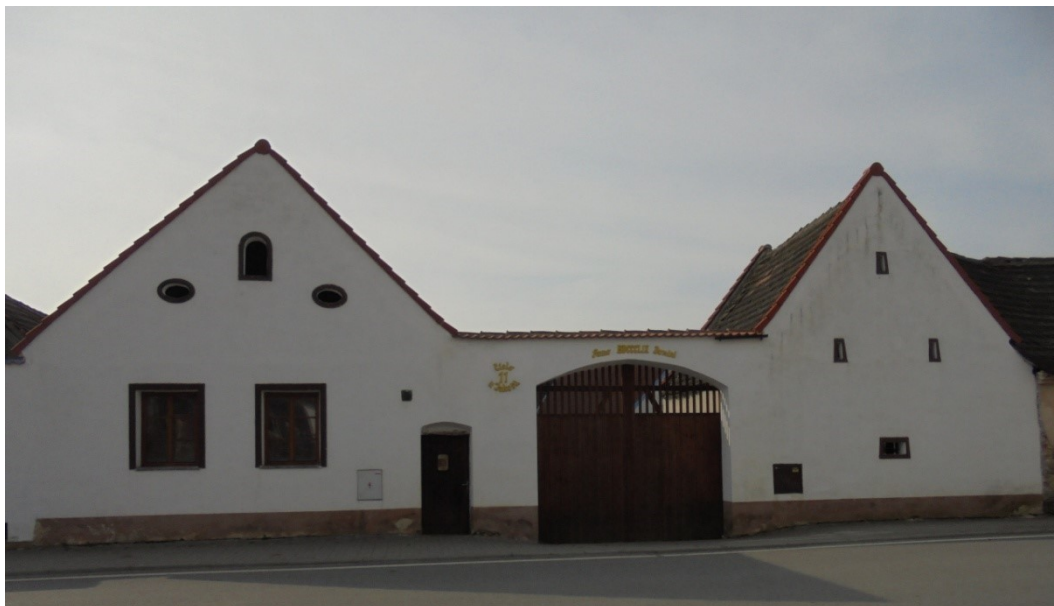
*Obr. č. 56 – Dům s č. p 11 (autor, 2019)*

- Dům s č. p. 11 z roku 1835. Podle hospodáře Jakeše se jmenuje i stavení a dalším vlastníkům objektu jeho název udával jejich příjmení. Původní objekt pochází roku 1614. Poslední majitelé se do domu nastěhovali v roce 1835.

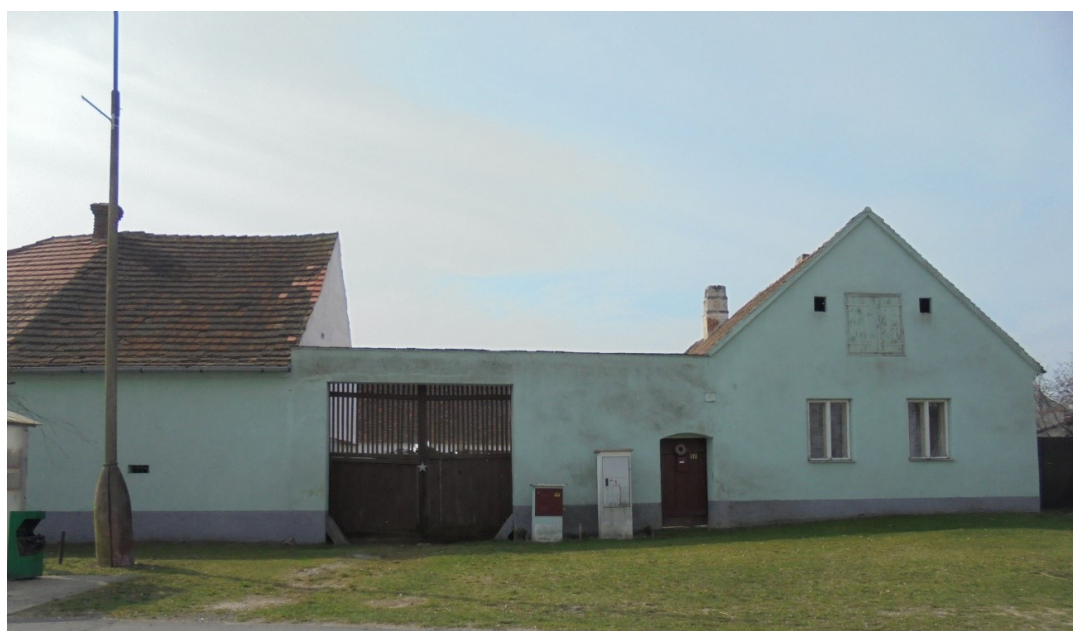
*Obr. č. 57 – Dům s č. p. 17 (autor, 2019)*

- Dům s č. p. 17 založený v roce 1853. V roce 1598 hospodář Václav Šiman, zde postavil své hospodářství. Poslední majitelé zde byli v roce 1884.

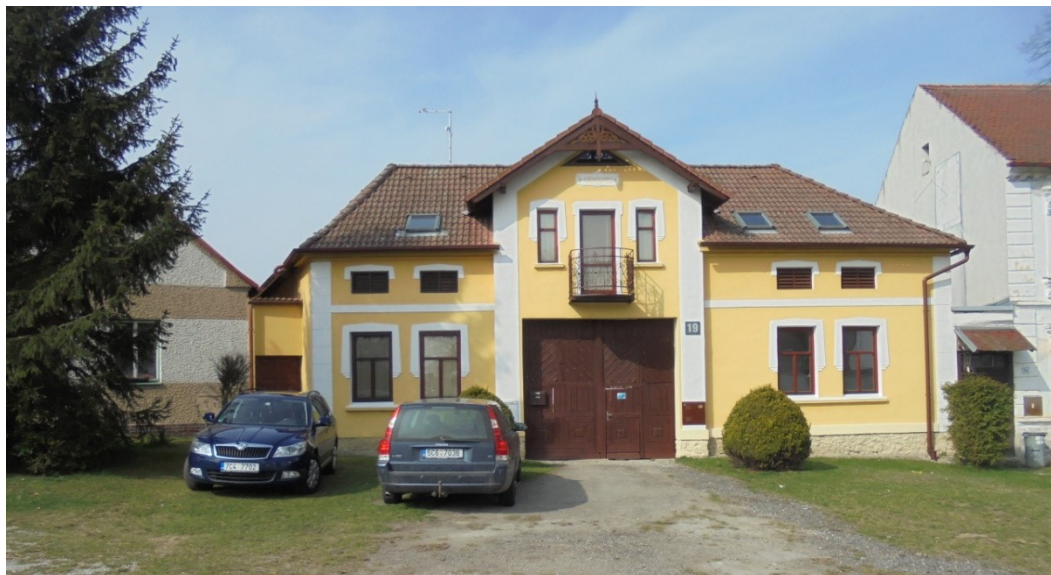
*Obr. č. 58 – Dům s č. p. 19 (autor, 2019)*

- Dům s č. p. 19 z roku 1844. Objekt postavil hospodář Matouš Kokta v roce 1598. Objekt vlastnila rodina Koftů, až do roku 1764, kdy objekt převzal Václav Liška. Rodina Lišků, zde hospodařila až do roku 1883 a byli také posledními majiteli.
