Filosofická fakulta
Jihočeské univerzity v Českých Budějovicích
Archeologický ústav

**Hmotná kultura jihočeských sídel raně
novověké nižší šlechty**

Bakalářská práce

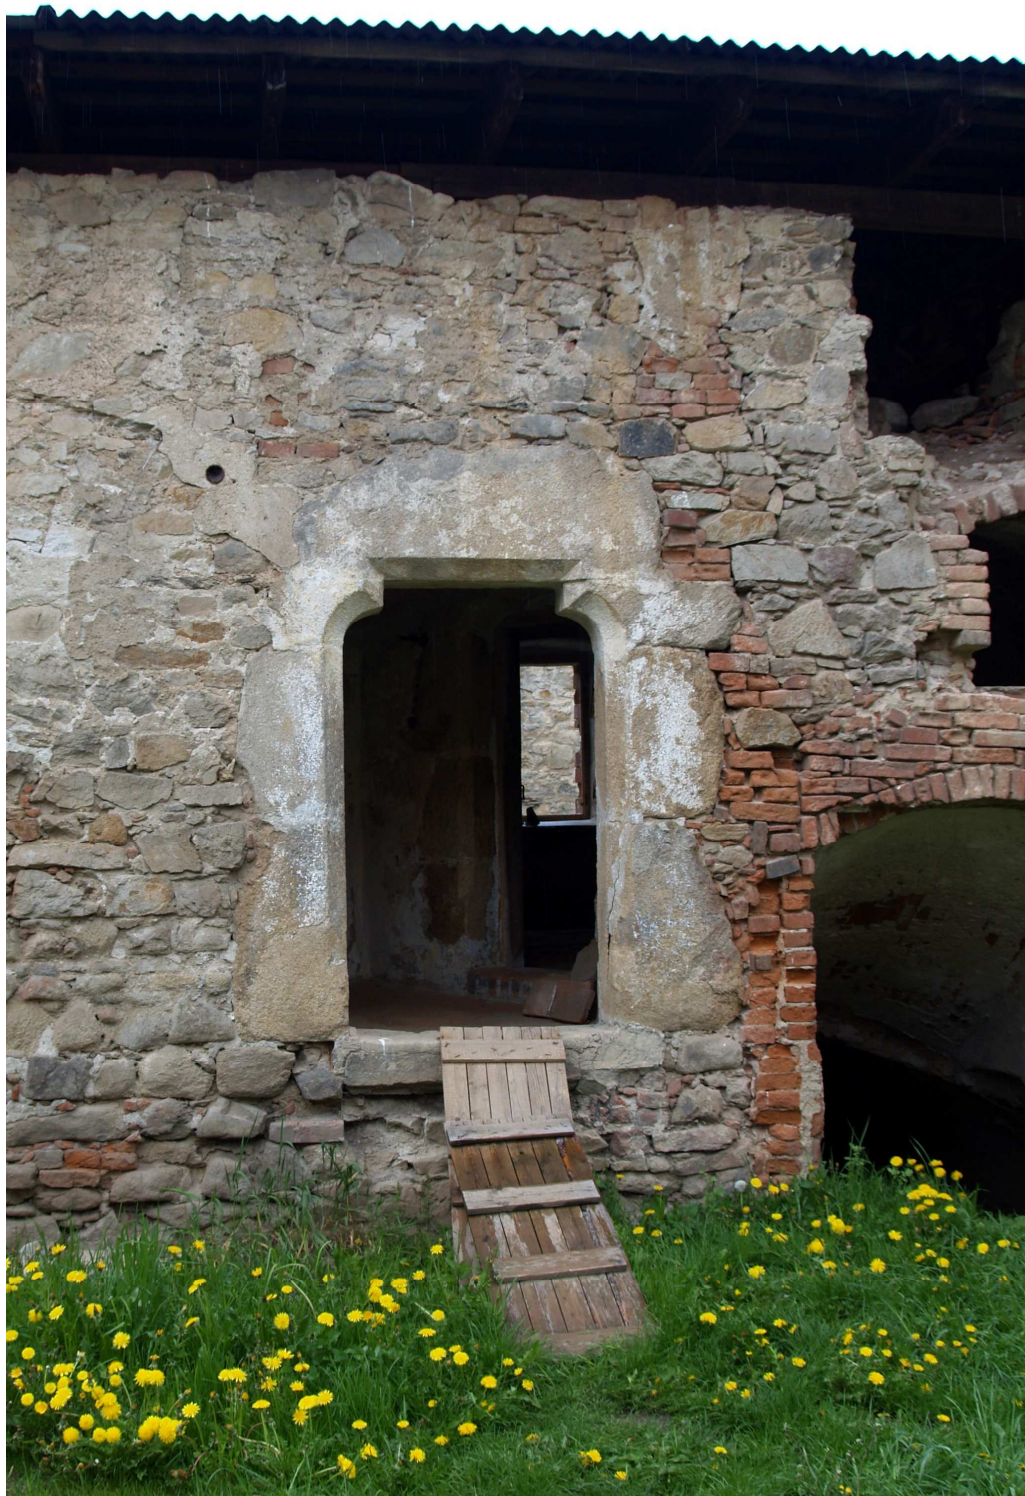
Obr. č. 23

Sedlový portál, vstup do „purkrabství“. Foto autor.

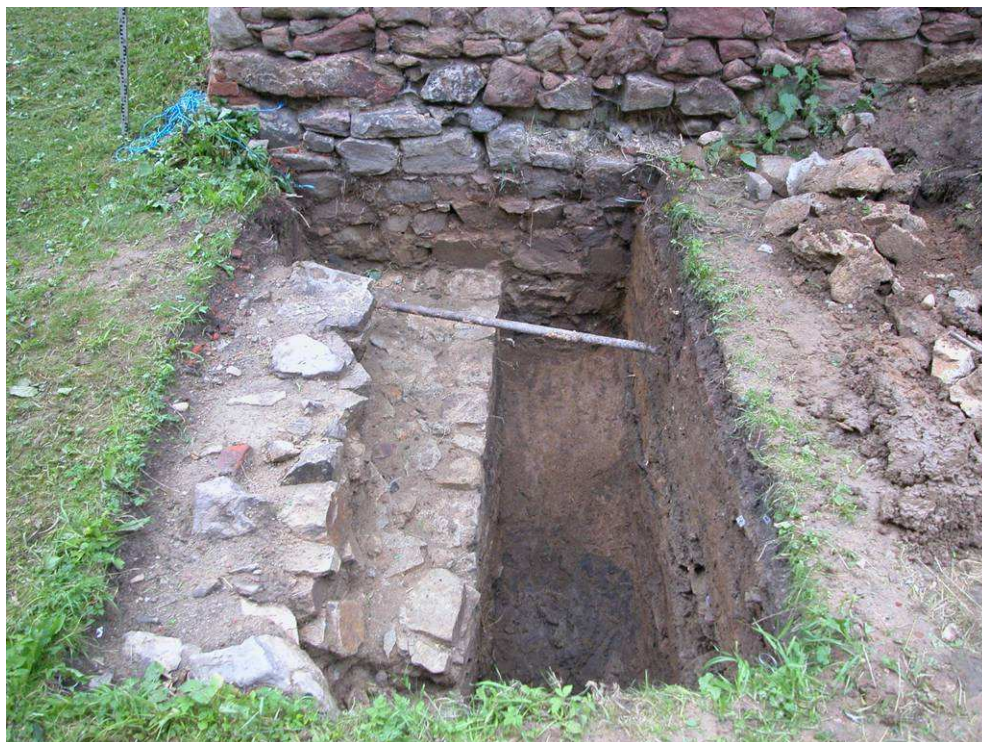
Obr. č. 30

Situační plán sond v areálu Horní tvrze. Převzato z Valkony 2006.

V areálu Horní tvrze byly provedeny 2 sondy. Oproti původním předpokladům se prokázala mnohem větší mocnost historického nadloží. Zdá se, že část materiálu z vodního příkopu mohla být postupně navážena do prostoru tvrze a tím bylo docíleno relativního převýšení nad okolním terénem. Geologického podloží nebylo v obou sondách dosaženo ani pedologickým vrtákem v hloubce kolem 350 cm.

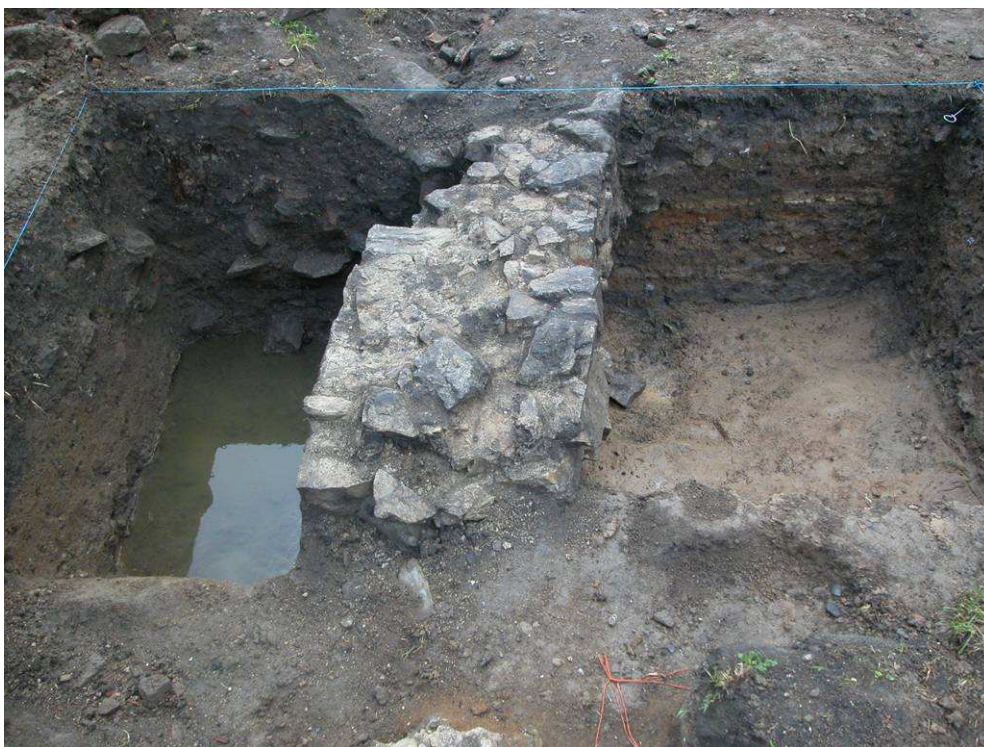
Obr. č. 51

Sonda 4, zeď vymežující pravděpodobně příkop Dolní tvrze, pohled od západu. Převzato z Valkony 2006.

Cenným nálezem je zeď vodního příkopu v prostoru mezi Dolní tvrzí a jižně položeným hospodářským stavením. Vodní příkop dosahoval maximální hloubky 300 cm u paty zdiva tvrze a u nalezené zdi měl hloubku okolo 1 m. Významným zjištěním bylo, že zeď příkopu je zahlobena do staršího souvrství ze 14. století, které pravděpodobně souvisí s třetí, zaniklou keštránskou tvrzí.

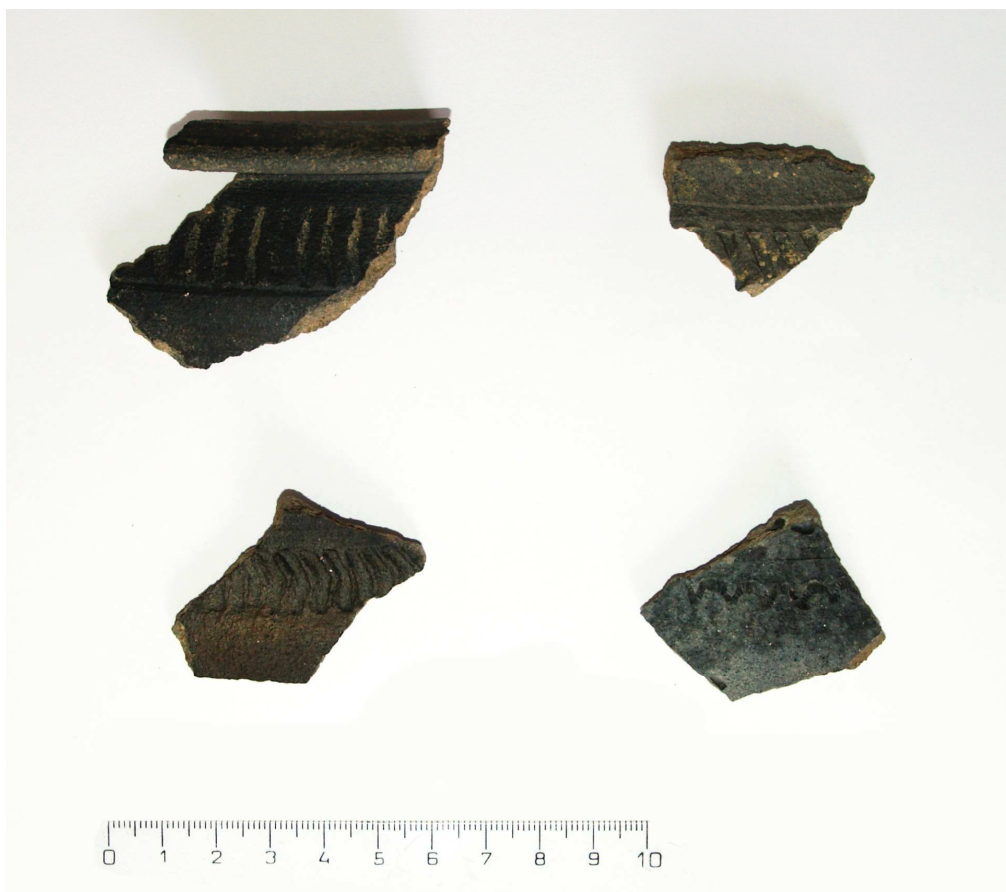
Obr. č. 53

Ukázka zlomků keramiky s radýlkovou výzdobou ze sběrů v okolí obou kestřanských tvrzí. Foto autor.

Při zběžných povrchových průzkumech jsem v prostoru obou zachovaných tvrzí našel zlomky nádob ze šedé keramiky s radýlkovou výzdobou i bez ozdobných prvků. Byly to určitelné okraje tlustostěnných zásobnic i jemnější tenkostěnné na povrchu leštěné stolní keramiky. Na základě porovnání patrně pochází z konce

patnáctého a z první poloviny šestnáctého století. Nejvíce nálezů bylo v příkopu Horní tvrze, který byl právě po zahradnických úpravách. Další nálezy byly v prostoru před jižní částí Dolní tvrze. Objevil jsem také několik okrově zbarvených úlomků keramických kachlů (obr. č. 53).

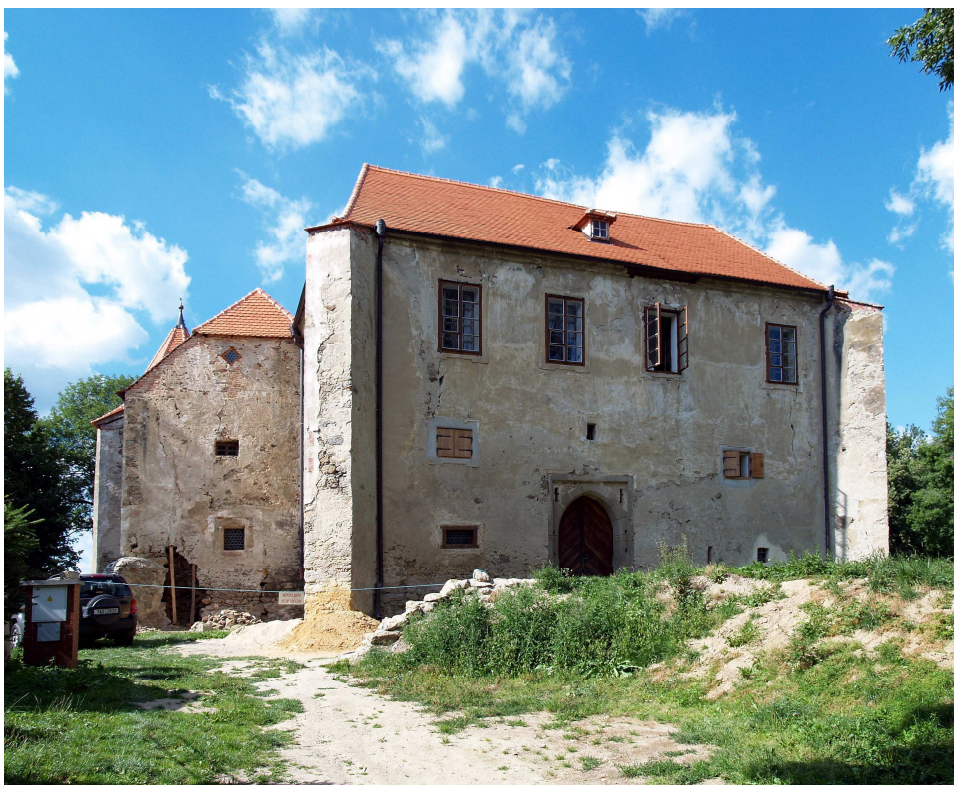
Obr. 61

Pohled na jižní průčelí Cuknštejna, stav z roku 2007. Foto autor.

Jižnímu křídlu s výraznými opěrnými pilíři dominuje tesaný lomený, na hraně okosený vstupní gotický portál, s vpadlinou pro zdvihací most. Spodní okraj je vysoko nad terénem. Zřejmě to souviselo s polohou mostu ústícího na korunu zaniklého valu. K průjezdu přiléhají po stranách dvě klenuté komory, přístupné z nádvoří (obr. č. 73; Mácha - Muk 1977; Muk 1993, 182; Hrubý 2004, 309). Přízemní valeně zaklenuté komory i velké plochostropé sály v patře zpřístupňují sedlové portálky s pravoúhlým okosením ostění. Okna v nich mají prostě zkosené hrany s výrazně vyznačenými římsami. Omítka jižního křídla byla s největší pravděpodobností vyzdobena sgrafitovým kvádrováním s červeně položeným nárožím (Mácha - Muk 1977; Muk 1993, 182-183; Hrubý 2004, 309; obr. č. 61 a 69).

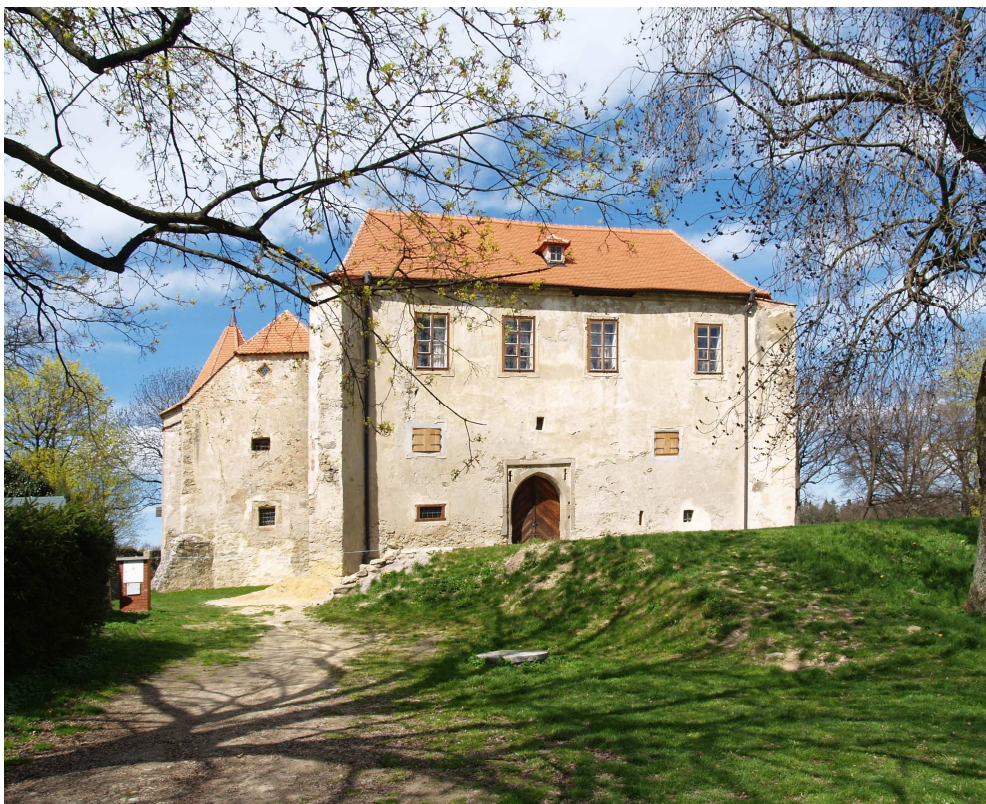
Obr. č. 69

Současný stav tvrže Cuknštejn, pohled od jihu. Foto autor.

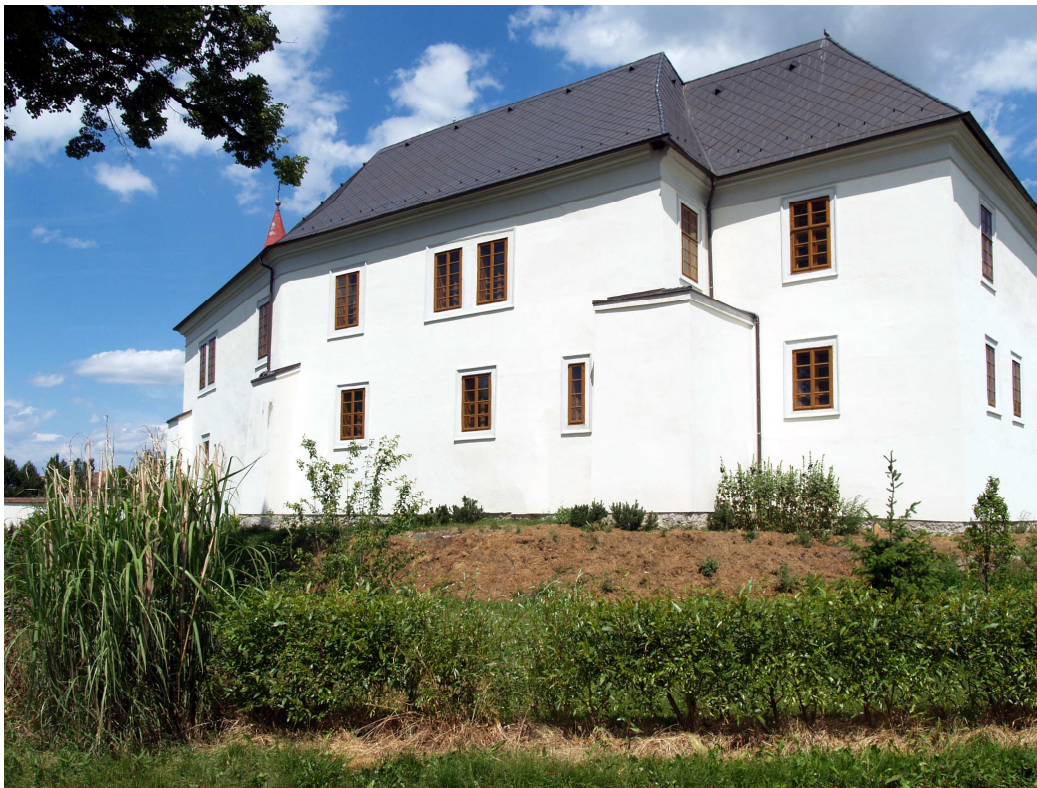
Obr. č. 96

Pohled na jižní křídlo. Foto autor.

V poslední době probíhá na Pluhově Žďáru náročná stavební rekonstrukce a úprava objektu s okolím, která by jej měla připodobnit ke stavu z osmnáctého století. V prostoru před severním čelem stavby došlo k zpětné obnově kamenného mostu (obr. č. 102). Na bráně jsou pak dodnes patrné stopy po zvedacím zařízení výše zmíněného dřevěného mostu (obr. č. 102). Celá stavba byla nově zastřešena, opraveny byly omítky a okolní plochy prošly parkovou úpravou. Na straně nejstaršího východního křídla byly zdůrazněny kamenné prvky sklepních okýnek, před jižní stranou objektu pak byl zvýrazněn dochovaný příkop malým okrasným jezírkiem (obr. č. 96 a 97).

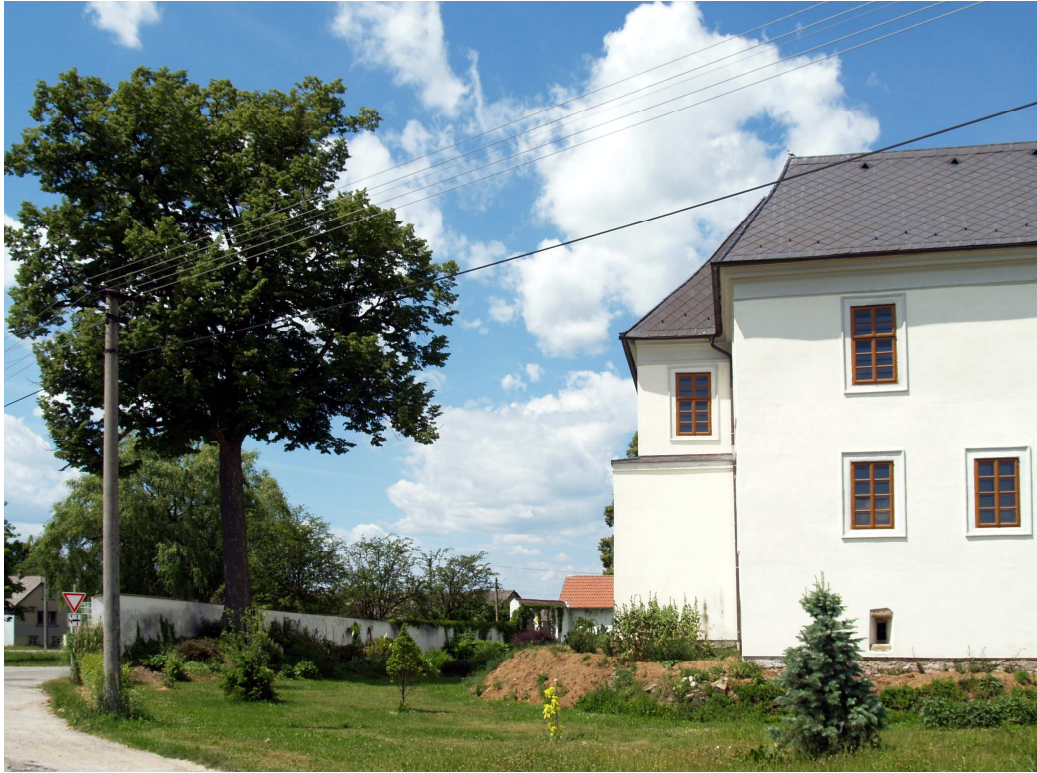
Obr. č. 97

Pohled na zbytky příkopu před jihovýchodním nárožím. Foto autor.

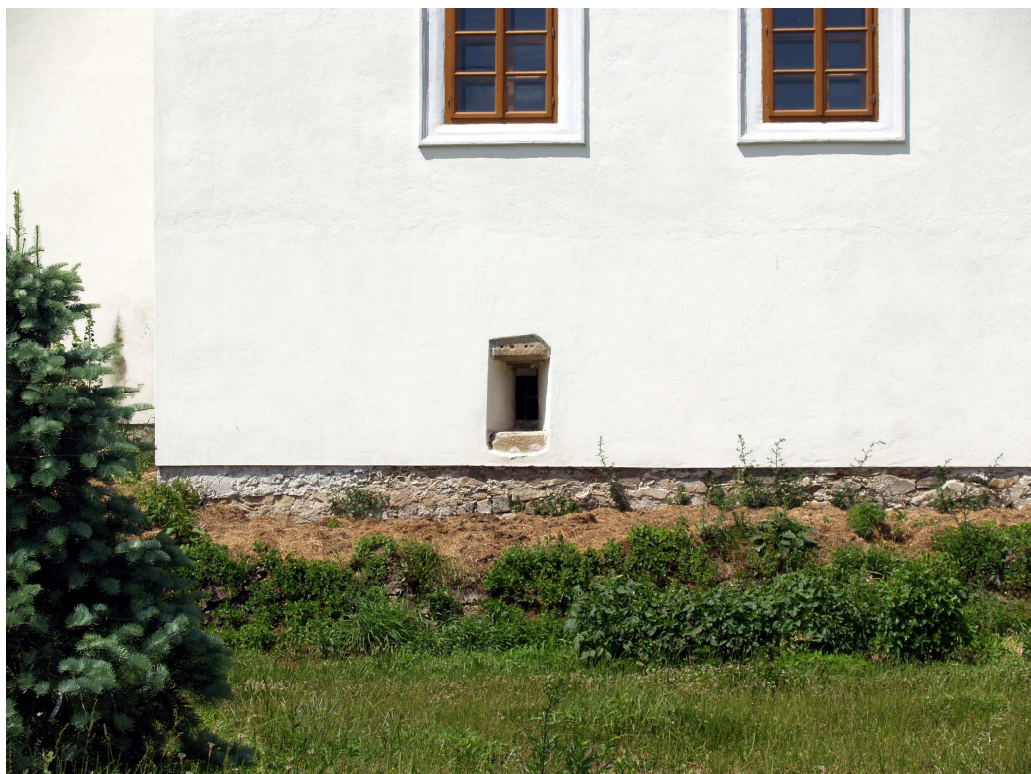
Obr. č. 99

Detail kamenného ostění sklepního okénka východního křídla. Foto autor.
