STŘEDOVĚKÉ VODNÍ DÍLO V TÁBOŘE. ARCHEOLOGICKÝ VÝZKUM JORDÁNU

RUDOLF KRAJÍC

Medieval waterworks in Tábor. Archaeological research into the Jordán reservoir

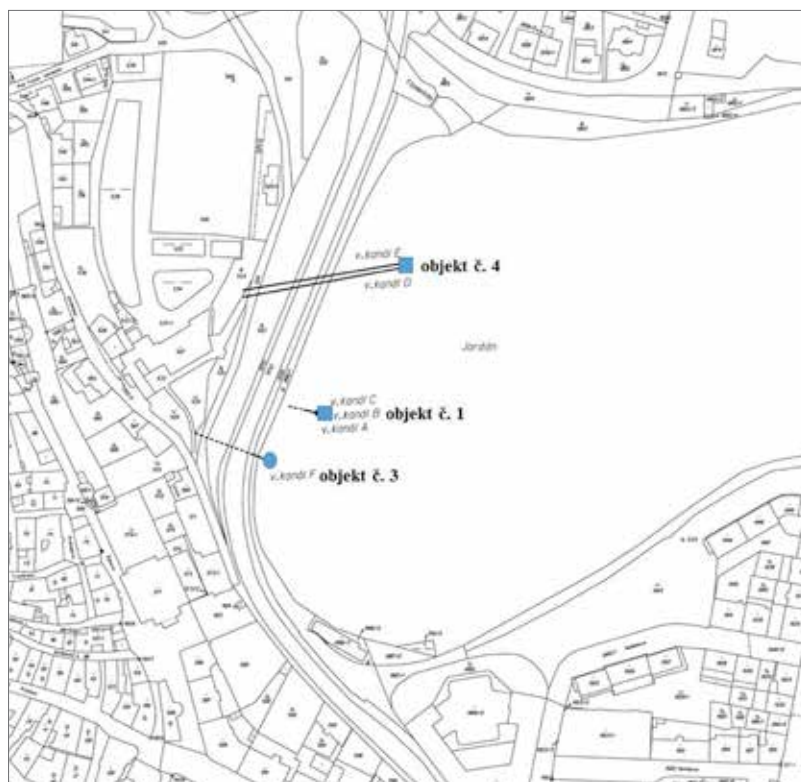
Obr. 2. Tábor – Jordán. Tři archeologicky zkoumané historické výpusti v hrázi. Čtverce – spodní výpusti, kolečko – horní výpust'. Čáry za čtverci a kolečkem naznačují směr odtékání vody mimo těleso hráze.
Abb. 2. Tabor – Jordan-Stausee. Die drei archäologisch untersuchten historischen Ablässe im Damm. Quadrat – unterer Ablass, Kreis – oberer Ablass. Die Linien hinter den Quadraten und dem Kreis deuten den Verlauf der Abflussrichtung des Wasser außerhalb des Dammkörpers an.

Jižní ze spodních výpustí byla vybudována na jižním konci hráze, téměř kolmo na ni, přibližně 30 m severně od začínajícího oblouku v jihozápadním rohu Jordánu; obsahovala tři výpustné roury; 84 m severně od ní byla zřízena severní spodní výpust' se dvěma výpustnými rourami a 30 m jihozápadně od jižní spodní výpusti se ve svrchním násypu hráze nacházela horní výpust' (obr. 2), obsahující jednu výpustnou rouru.

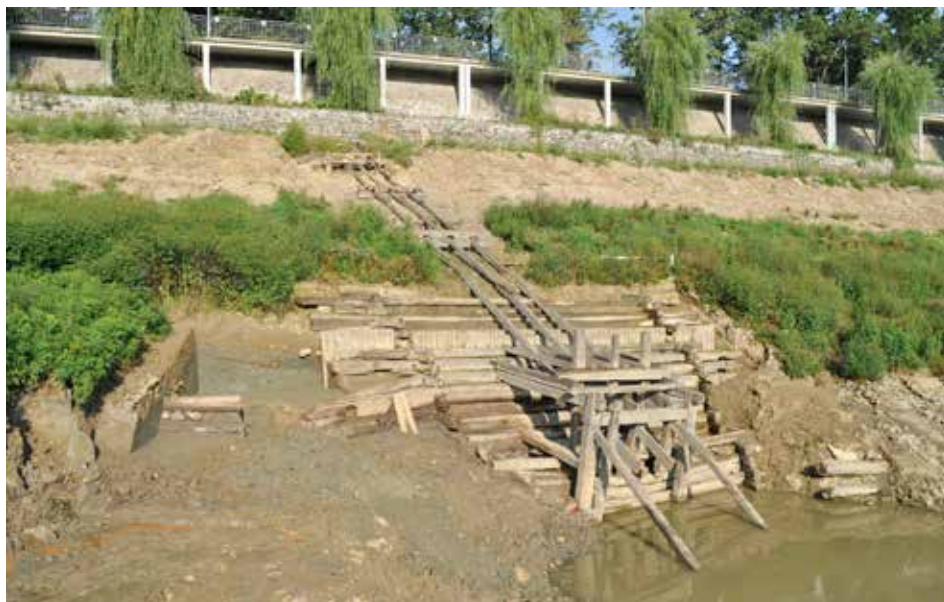
Obr. 9. Tábor – Jordán. Jižní spodní výpust – celkový pohled na dřevěné konstrukce se svahovými táhly a rámem pro časové ovládání výpustných rour včetně zpevnění návodní strany hráze kolem nich kompaktní schodovitou dřevěnou stěnou. Vpravo a vlevo od soustavy jsou patrné vodorovně položené kmeny, které zpevňovaly patu návodní strany hráze.
 Abb. 9. Tabor – Jordan-Stausee. Südlicher unterer Ablass – Gesamtansicht der Holzkonstruktion mit Zugstangen und dem Gestell für die Zapfenbedienung der Ablassrohre einschließlich der sie umgebenden Befestigung der Wasserseite des Dammes durch eine kompakte treppenartige Holzwand. Rechts und links des Systems sind die waagrecht ausgelegten Stämme zu sehen, die den Fuß der Wasserseite des Dammes befestigen.

Značná péče byla věnována i bezprostřednímu okolí výpusti (obr. 4, 9). Jedná se totiž o citlivou část hráze, kde byla její kompaktnost narušena vložením výpustného systému, a tudíž muselo toto místo ve zvýšené míře odolávat prosakování vody apod. Tomu odpovídají i poznatky z provedeného archeologického výzkumu, kdy byly kolem jižní spodní výpusti objeveny pozůstatky dřevěných konstrukcí, které souvisely jednak se zpevněním paty hráze v jejím širším okolí, jednak s ochranou vlastní výpusti těsně kolem jejích dřevěných součástí (odtokové roury, čapy, rám, táhla).

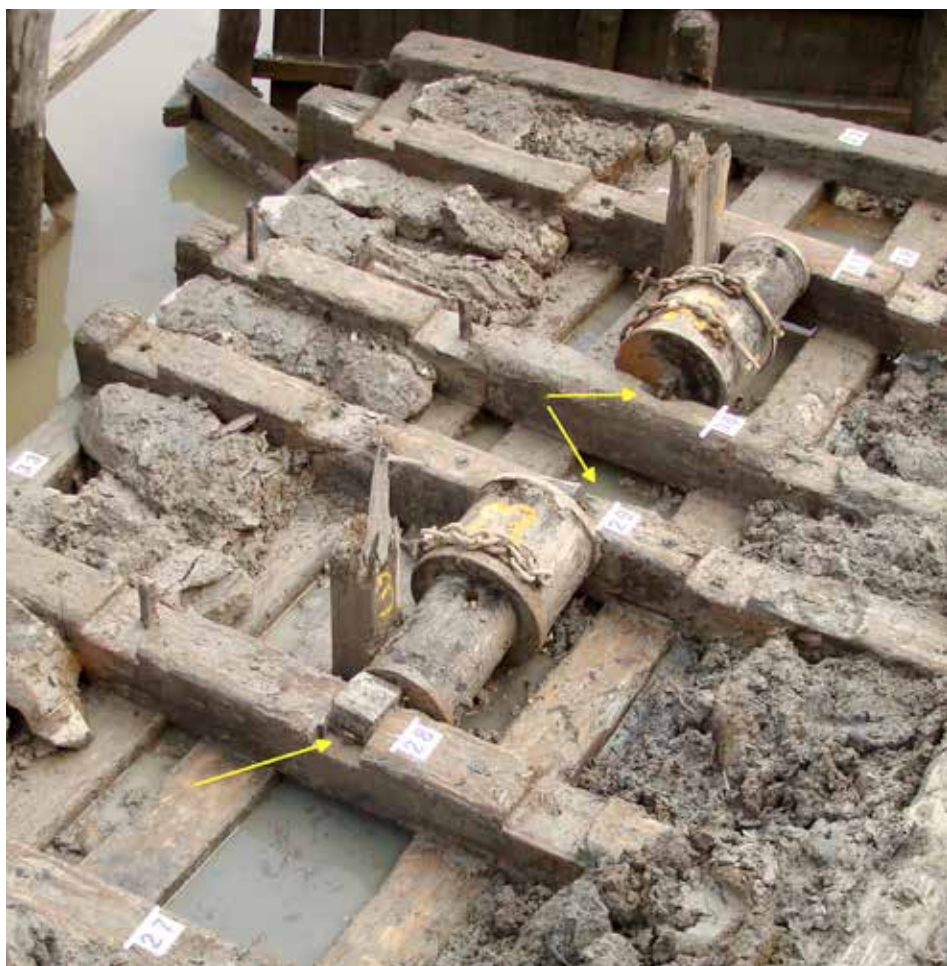
Obr. 15. Tábor – Jordán. Severní spodní výpust' – uložení převodových bubnů do rámové konstrukce. Šipkami jsou označeny tesařské úpravy a uložení otočných železných os bubnů.

Abb. 15. Tábor – Jordan-Stausee. Nördlicher unterer Ablass – Lagerung der Übersetzungstrommeln in der Gestellkonstruktion. Mit Pfeilen gekennzeichnet die Aussparungen und Lagerung der drehbaren Eisenachsen der Trommeln.

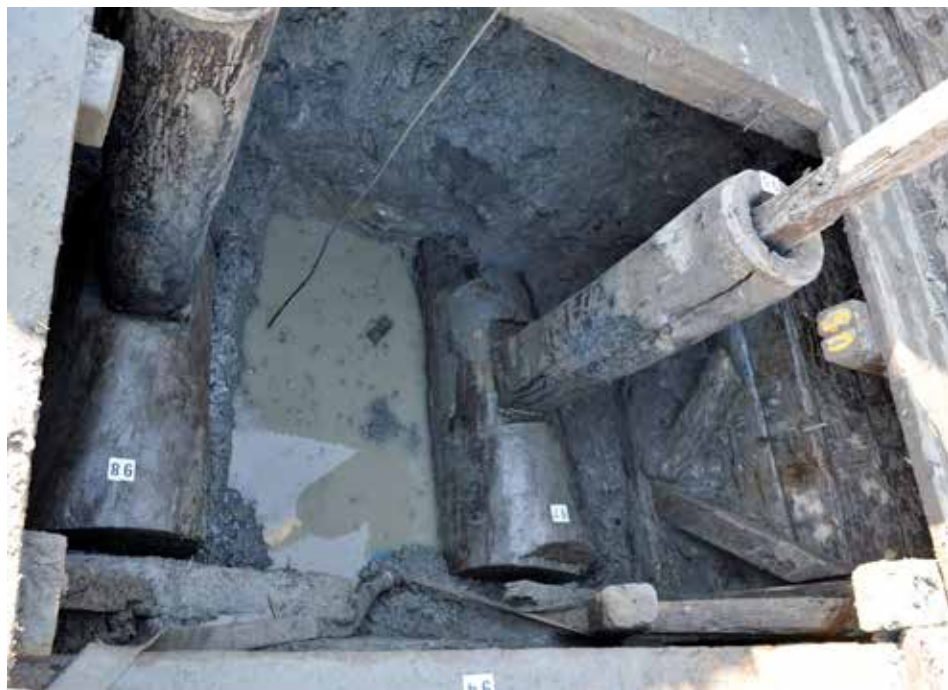
Obr. 16. Tábor – Jordán. Severní spodní výpusť – svislé vrtané roury (č. 95 a č. 96), které byly uzavírány čapy, dosedaly dole na otvory v horní ploše vodorovných výpusťných rour (č. 97 a 98). Vpravo je patrná vydřevená stěna spodní komory. Abb. 16. Tabor – Jordan-Stausee. Nördlicher unterer Ablass – die senkrechten durchbohrten Röhre (Nr. 95 und Nr. 96), die mit Zapfen geschlossen wurden, saßen unten auf den Öffnungen in der oberen Fläche der waagerechten Ablassrohre auf. (Nr. 97 und 98). Rechts ist die ausgezimmerte Wand der unteren Kammer zu sehen.

Na dno této šachty byly téměř do vodorovné polohy uloženy ca 150 cm od sebe (nejbližší vzájemná vzdálenost) dvě výpustné roury orientované šikmo na svah (obr. 13, 16) o průměru ca 100–115 × 83–90 cm. Každá z nich byla sestavena z dvojice půlkmenů položených na sebe nejširšími plochami. Uvnitř byly vysekány (ca 90 cm od konců) středové otvory, které vytvořily v rourě obdélníkový odtokový kanál o průměru ca 35 × 60 cm. Spára mezi korytem a víkem výpustné roury byla utěsněna mechem a zamazána jemným šedým jílem. Přibližně metr od konců byly do horní plochy odtokových rour vysekány otvory (čapová oka o maximálním rozměru na horním okraji 35 × 45 cm), do nichž byly kolmo usazeny spodní konce svislých vrtaných rour, čímž došlo k propojení vrtaných otvorů ve svislých rourách s vodorovným odtokovým kanálem ve výpustných rourách.
