JIHOČESKÁ UNIVERZITA V ČESKÝCH BUDĚJOVICÍCH

ÚSTAV DĚJIN UMĚNÍ

BAKALÁŘSKÁ PRÁCE

Kostel sv. Mikuláše v Mikulovicích u Klášterce nad Ohří

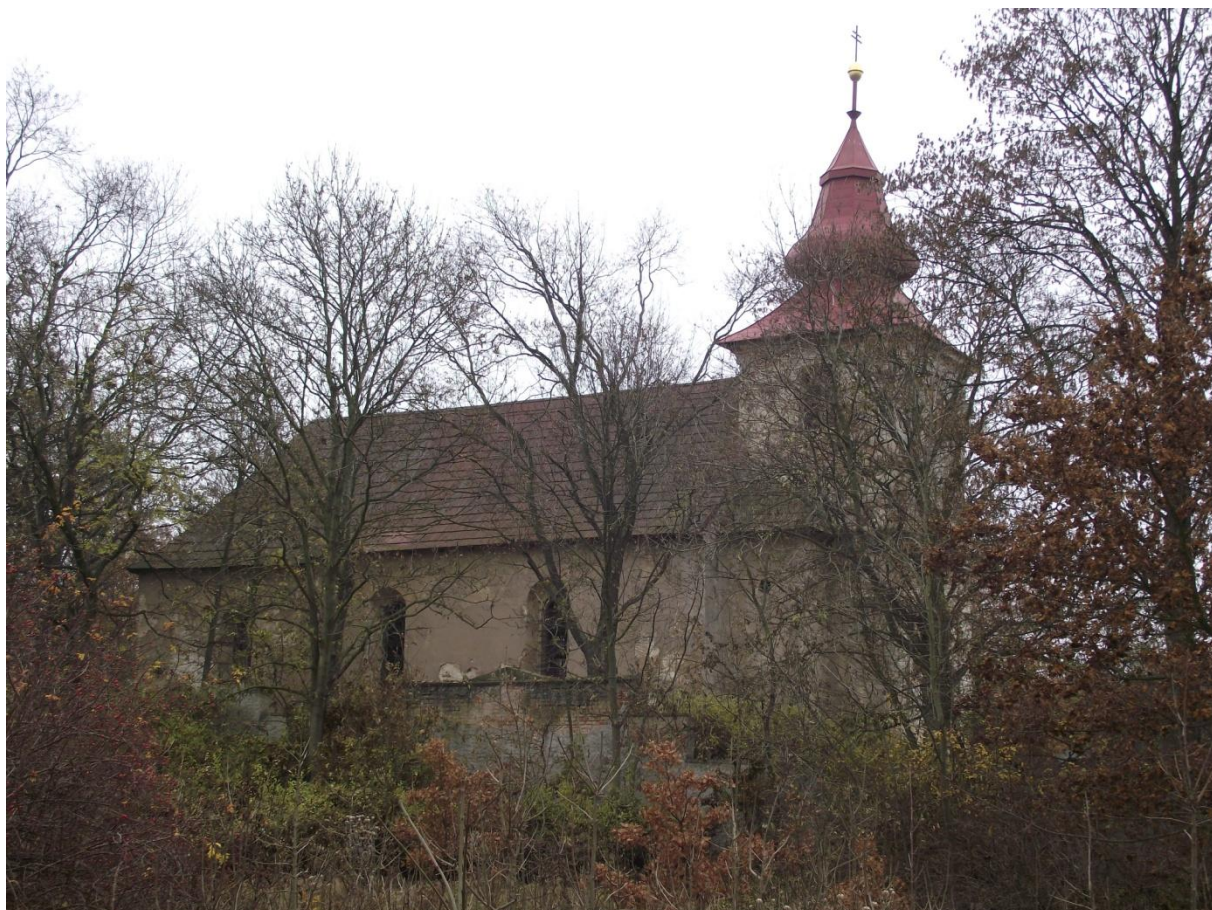
5/ Kostel sv. Mikuláše v Mikulovicích, půdorys, autor Ing. arch. Jaroslav Pachner

Za nejstarší části kostela sv. Mikuláše lze považovat části obvodového zdiva lodi a presbytáře, tedy původní půdorys bez přistavěné barokní věže a bez sakristie (obr. 5). S jednoduchým půdorysem obdélné lodi a odsazeného pravoúhlého presbytáře se setkáváme už u kostelů 12. století. Podle Heinricha Magiria vznikaly tyto kostely v prostředí Krušných hor a přilehlých oblastí Saska především kolem poloviny 13. století, v nově osidlovaných lokalitách.⁹ Ačkoli půdorysné řešení staveb může o jejich vzniku mnohé napovědět, v případě prostých venkovských kostelů je třeba přistupovat k dataci podle půdorysu opatrně a všimnout si také dalších faktorů, které jejich podobu mohly určovat. S touto jednoduchou stavební formou se v případě období 13. století často pojí raně gotické prvky, jaké nacházíme i v mikulovickém kostele sv. Mikuláše.

Poněkud záhadným prostorem je v rámci celého kostela obdélný přístavek k jižní stěně presbytáře, tedy sakristie. Tento prostor byl ke kostelu zřejmě přistavěn druhotně, jak napovídá orientace hrotitého portálu směrem dovnitř (ven z presbytáře). Jak bylo také naznačeno v předchozím popisu stavby, podlouhlý půdorys sakristie přiléhající ke kostelu kratší stranou zřejmě respektuje původní okno presbytáře. Také šířka stěn je o něco slabší než šířka stěn lodi a presbytáře (obr. 5).

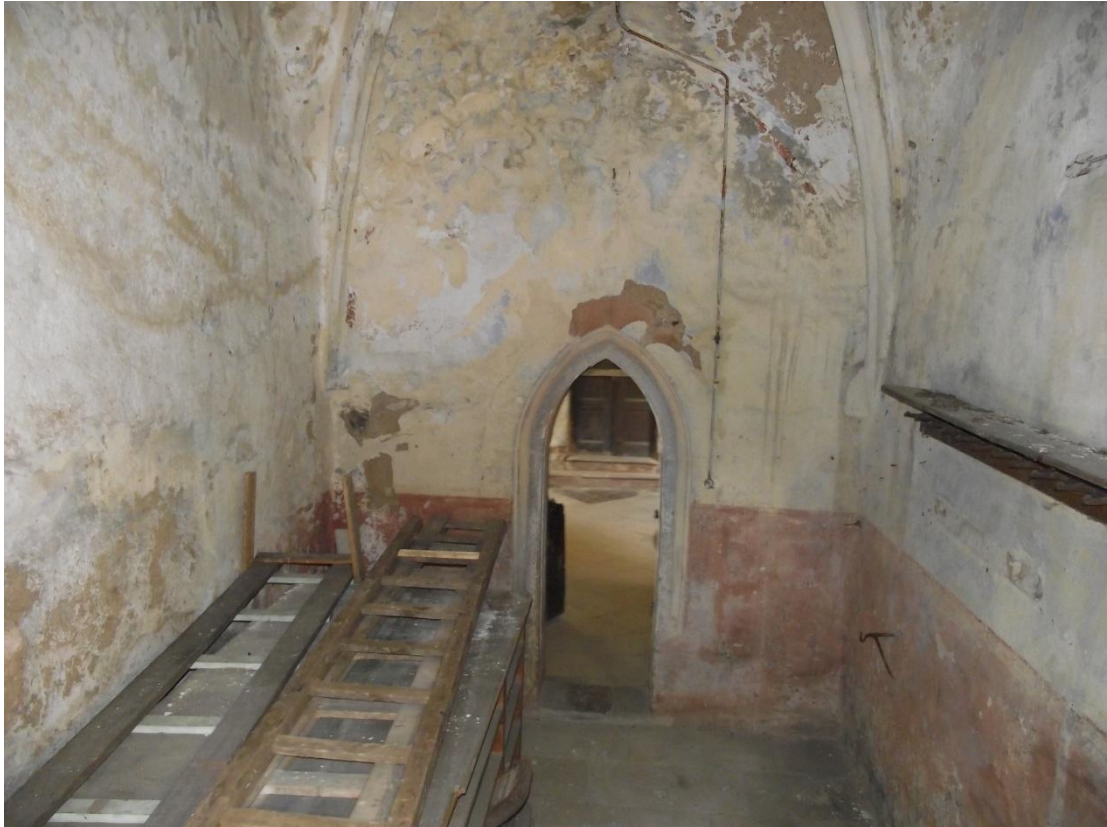
31/ Kostel sv. Mikuláše v Mikulovicích, vstup do sakristie z presbytáře

Do sakristie se vstupuje z jižní strany presbytáře. Vstup v presbytáři má segmentově zakončené barokní ostění (obr. 31). V šířce zdi však přechází k vlastnímu vstupu do sakristie, který je velmi ostře lomený. V tomto otvoru je umístěn portál, který je neobvykle orientován do vnitřního prostoru sakristie (obr. 33).

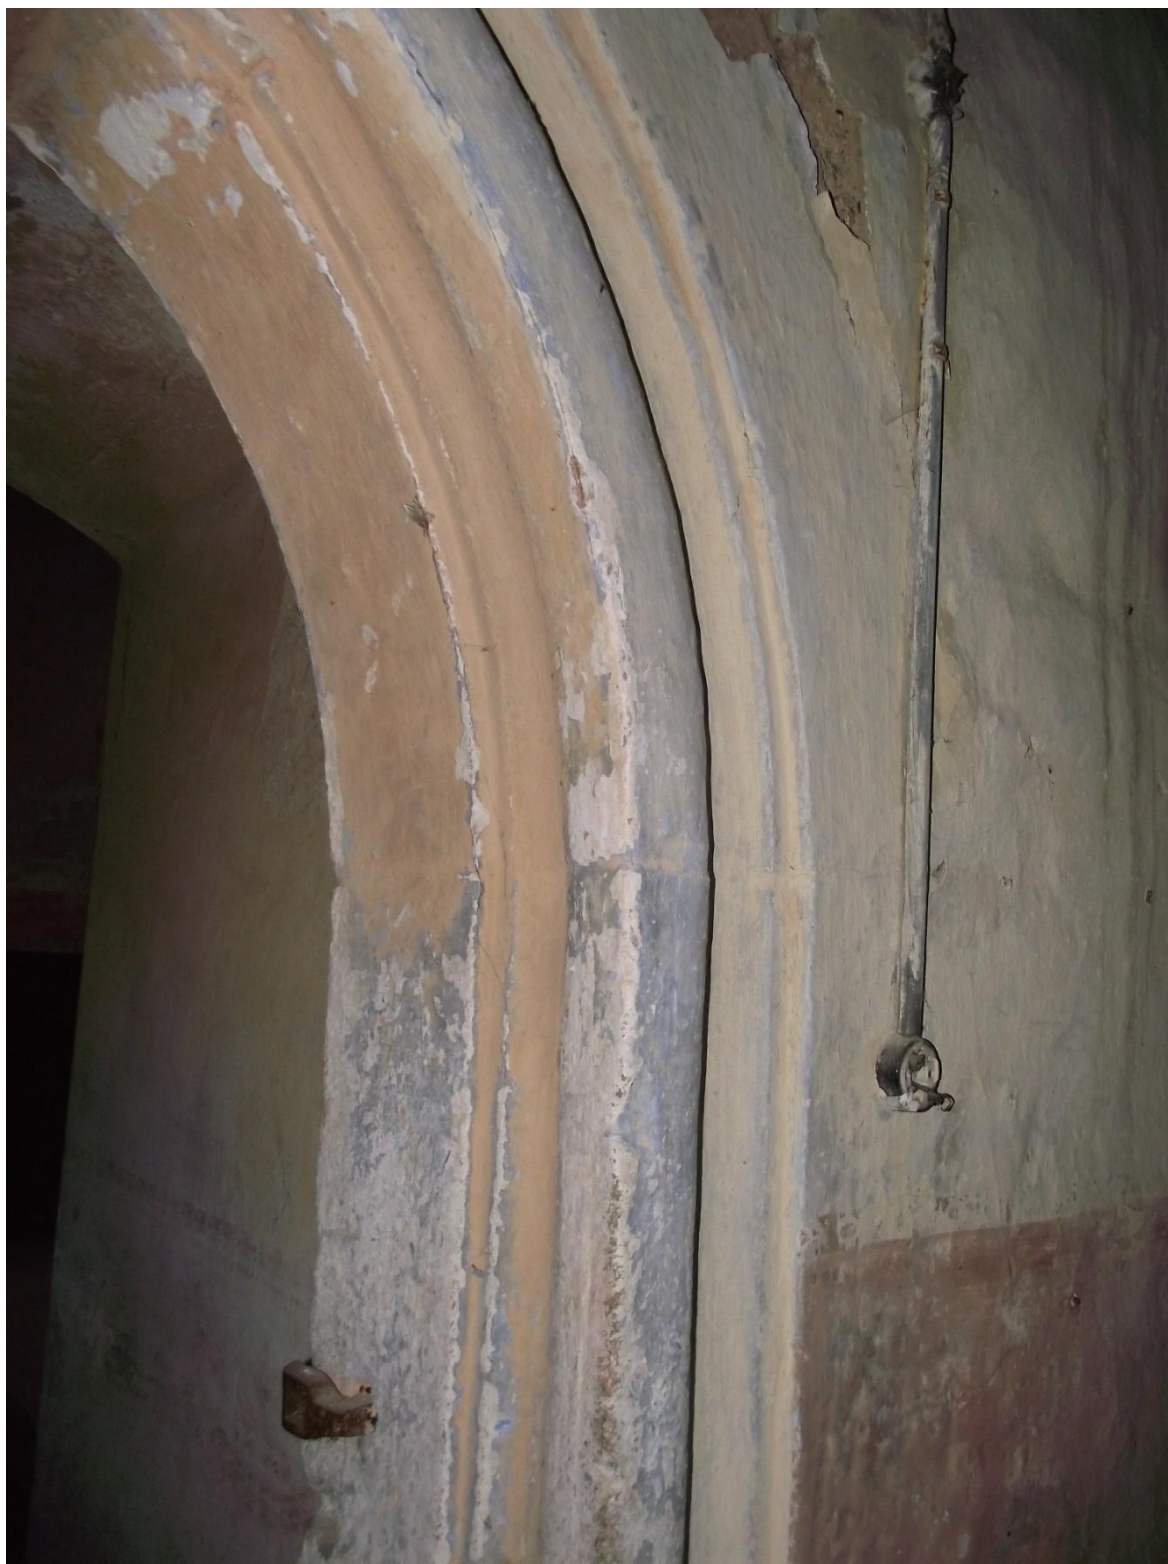
33/ Kostel sv. Mikuláše v Mikulovicích, portál do sakristie v jižní stěně presbytáře

Z mikulovických portálů připadá pro takové srovnání v úvahu zvláště hrotitý portál v jižní stěně presbytáře, vedoucí dnes do sakristie (obr. 33). Tento portál působí v prostém celku kostela sv. Mikuláše sám o sobě poněkud exoticky. Jeho výšková vyhrocenost, tvar ostění i trojlisty, z nichž ostění vychází, působí jako produkt spíše městských zadavatelů. Pokud by takový portál byl nalezen v prostorách někdejší komendy v Kadani, jistě by mezi tamějšími dochovanými architektonickými prvky nepůsobil cizí.

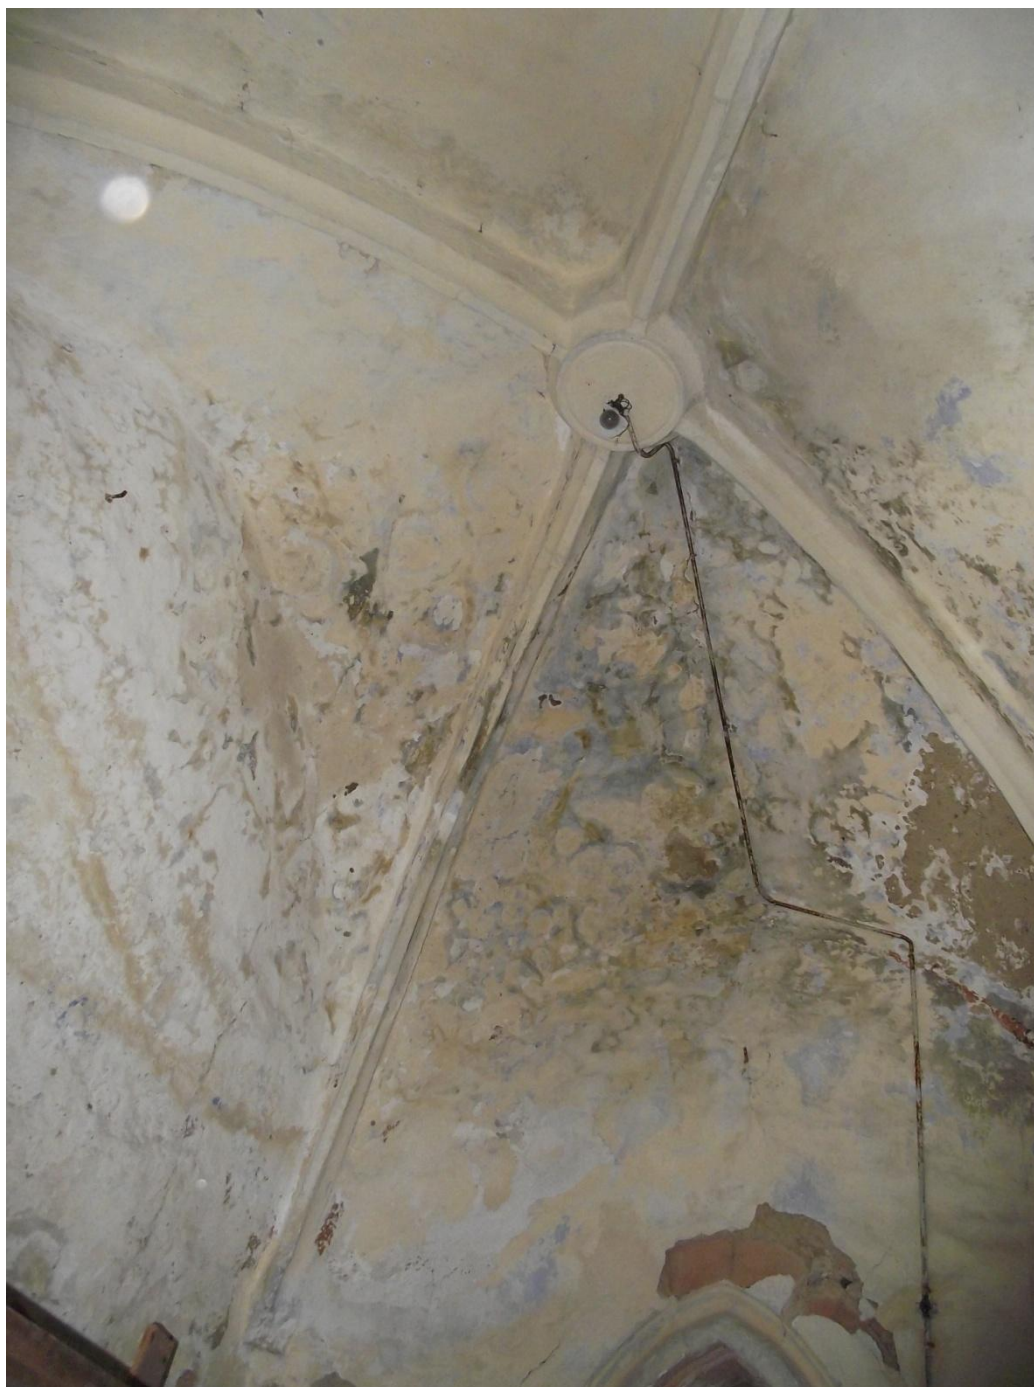
38/ Kostel sv. Mikuláše v Mikulovicích, klenba a okno sakristie

Vnitřní prostor sakristie je sklenut jedním polem křížové klenby (obr. 38). Žebra jsou klínová, na bocích lehce vyžlabená a mohutná (obr. 39). Vyrůstají z rohů sakristie bez konzol (obr. 40, 41) a v křížení se sbíhají do jednoduchého kulatého svorníku. Klenební čela jsou poměrně vysoká.

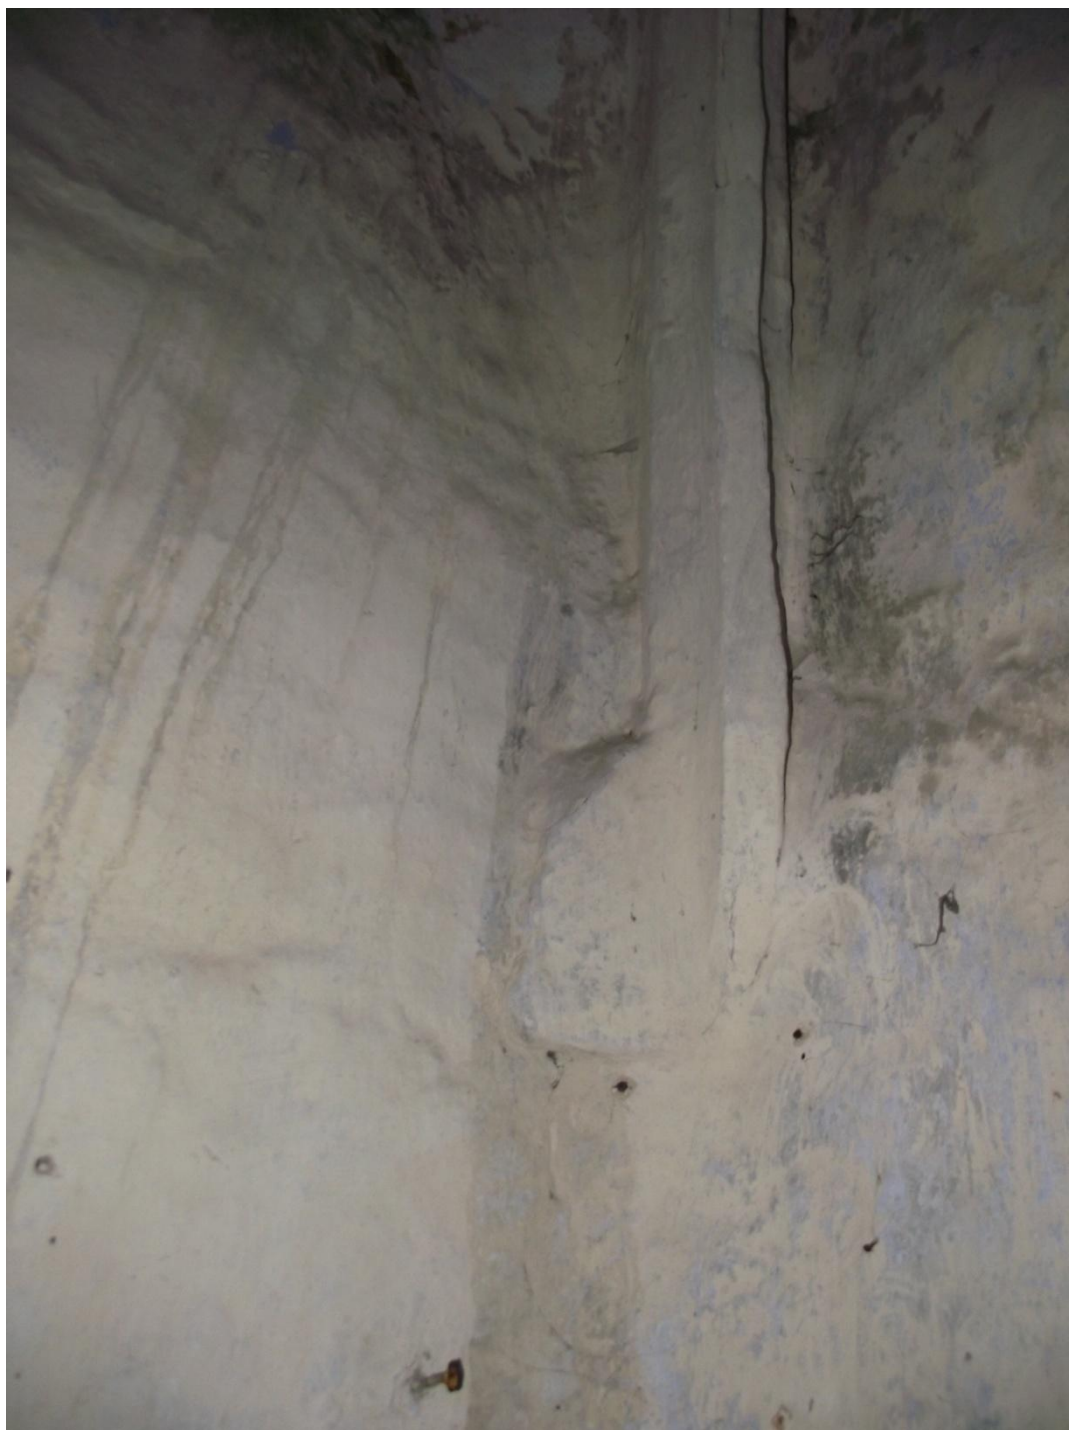
39/ Kostel sv. Mikuláše v Mikulovicích, klenba sakristie

Klíčovým prostředkem k dataci tohoto prostoru je tedy jeho jednoduchá křížová klenba s klínově vyžlabenými žebry a kulatým svorníkem (obr. 39). Tato žebra by mohla spadat do širšího časového rámce, vzhledem k jejich mohutnosti, tvaru klenebních čel a celkové podobě prostoru může být jeho vznik kladen do období od závěru 13. století až do prvních desetiletí 14. století.

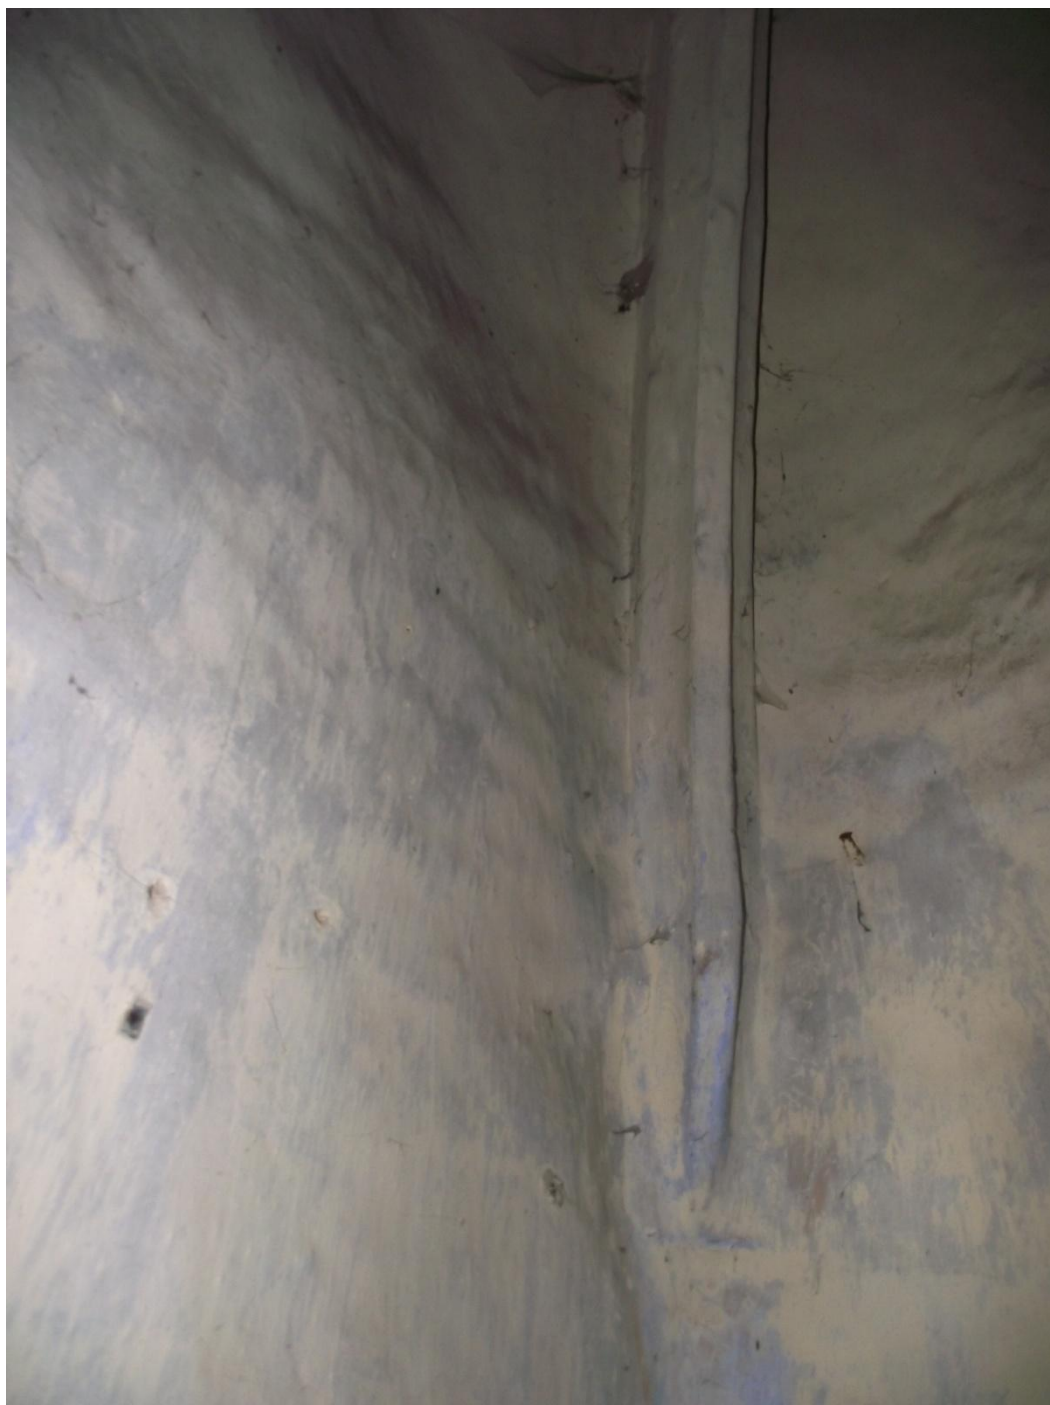
40/ Kostel sv. Mikuláše v Mikulovicích, výběh klenebního žebra sakristie

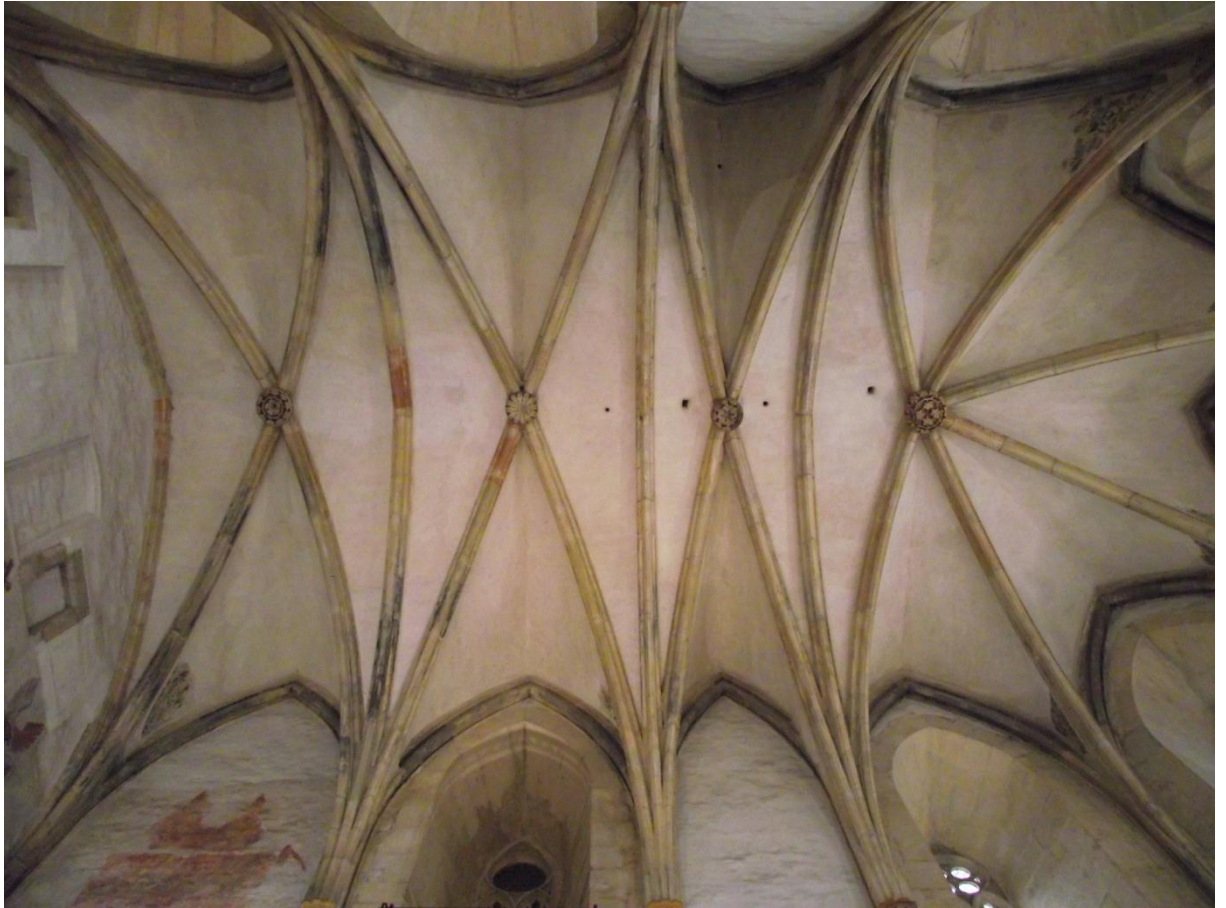
45/ Kostel sv. Kateřiny v Chomutově, pohled do příčné lodi

Příčná loď je uvnitř členěna třemi poli křížové klenby s mohutnými hranolovými žebry bez svorníků, pod něž je ještě podložen oblý profil (obr. 45). Žebra vyrůstají z prostých náběžných štítků na kuželovitých konzolách vysoko nad zemí. Interiér presbytáře je naproti tomu členěný více vertikálně a je také o něco vyšší než příčná loď. Nachází se v něm také tři pole křížové klenby, oproti klenebním polím příčné lodi jsou však podstatně užší, klenební čela tvoří úzké hrotité záklenky (obr. 46). Žebra zde mají

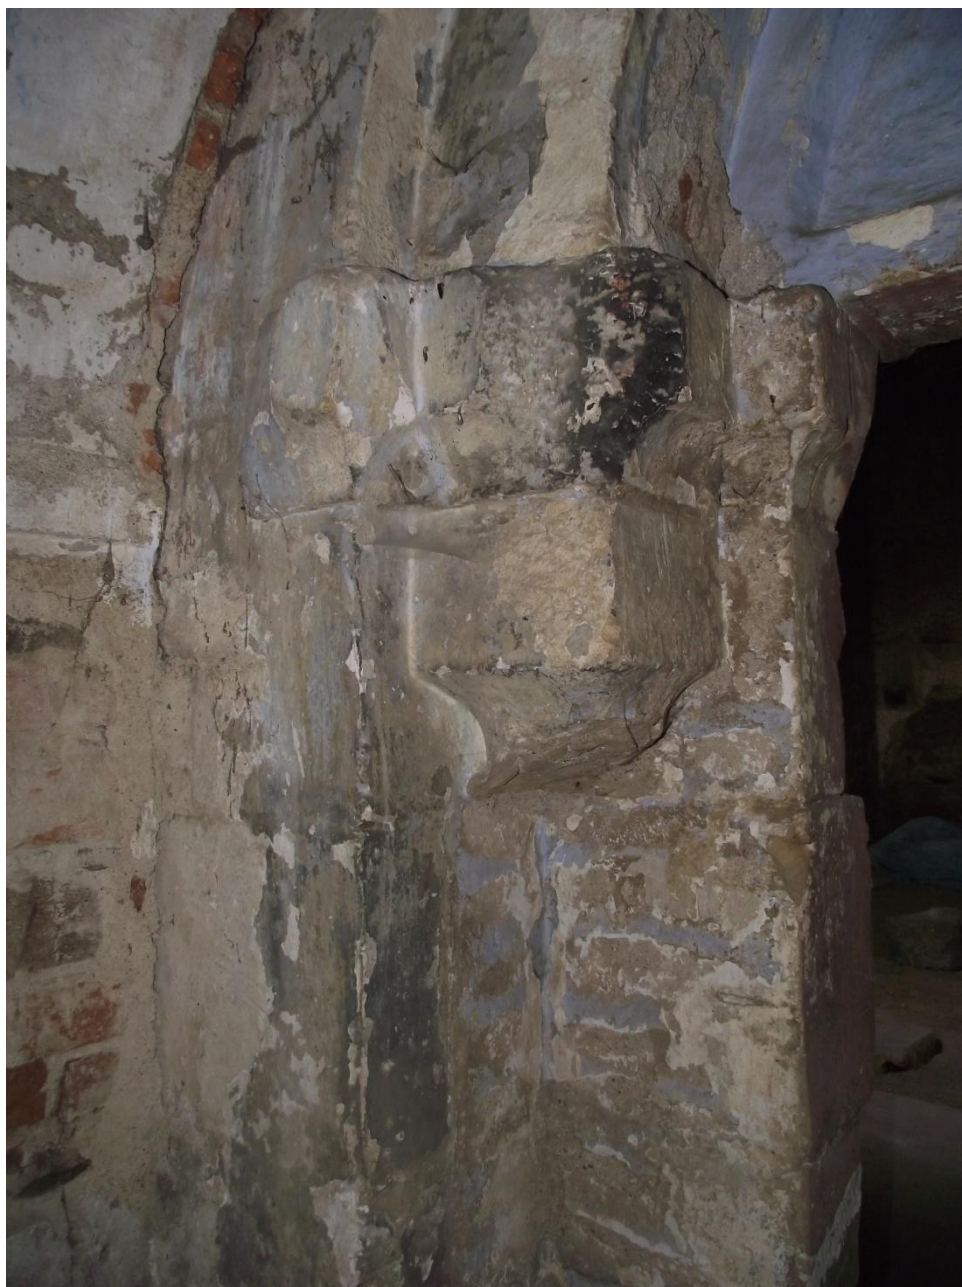
61/ Kostel sv. Vavřince v Želíně, přenesený jižní portál, pravá hlavice – s palmetami

Stavebně historický průzkum uvedl domněnku, že při tomto přesunu mohlo dojít k poškození levé hlavice portálu. Tato hlavice tak mohla být nahrazena novou, hladkou kuželovitou hlavicí, což by vysvětlilo rozdílnost obou hlavic (obr. 61, 62).

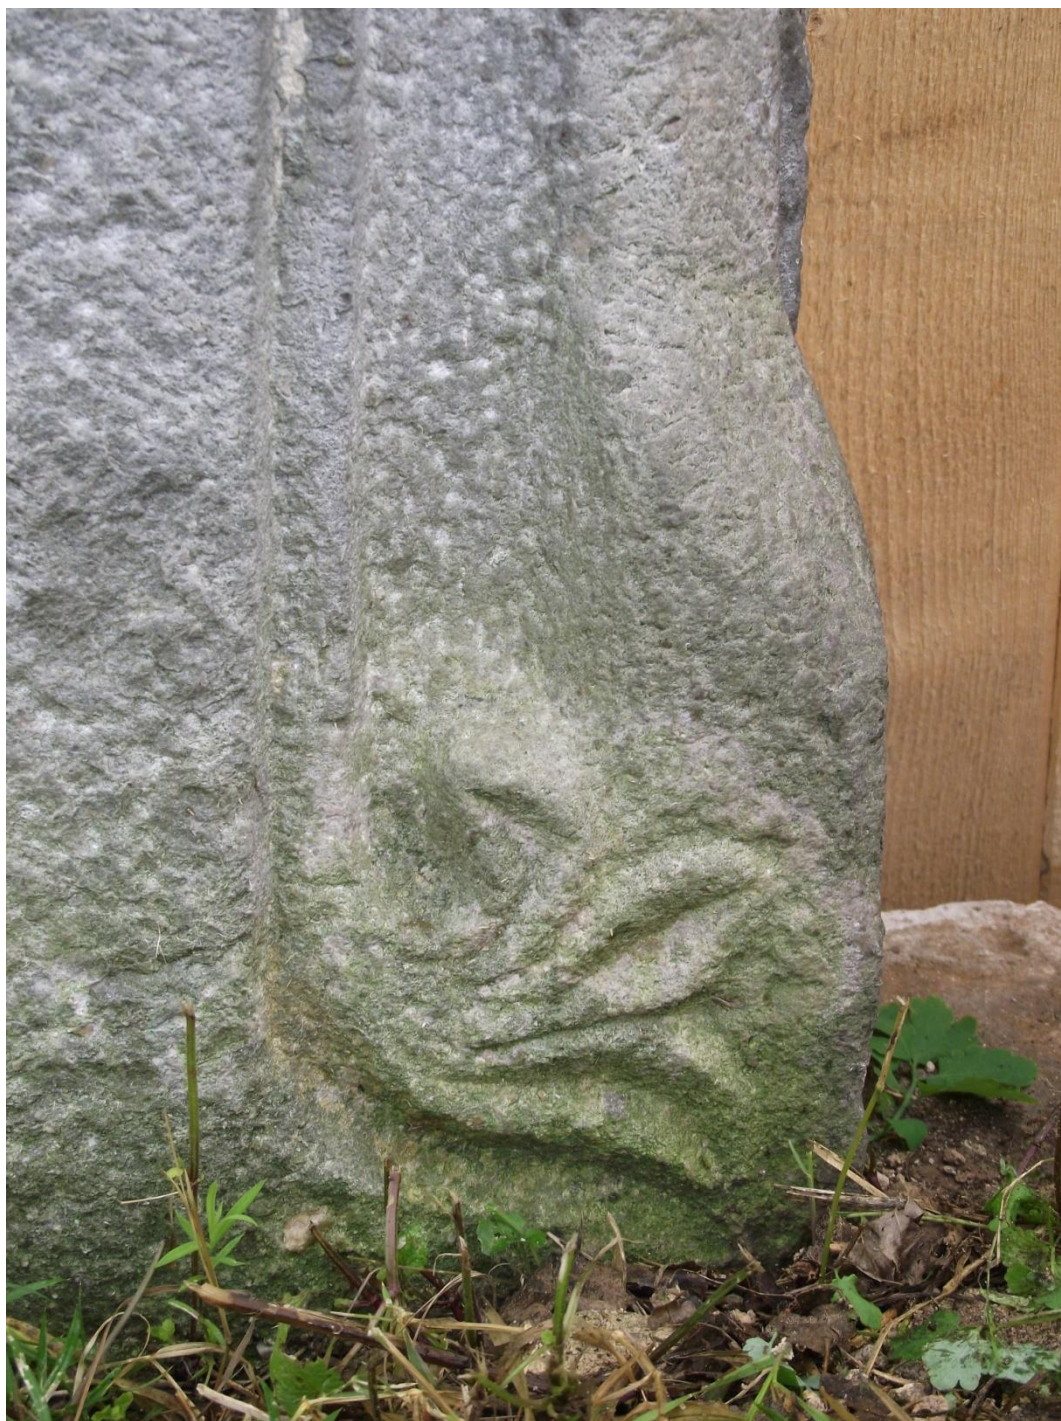
65/ Kostel sv. Vavřince v Želině, portál v západním průčelí

V západním průčelí lodi je osazena kamenná deska, nesoucí nápis Anno domini milesimo 484.⁷⁰ Pod ní se nachází portál, který vykazuje zmíněnou podobnost s portálem v Mikulovicích (obr. 65). Má hrotitý záklenek, je však o něco širší než portál v jižní stěně presbytáře mikulovického kostela. Jeho ostění tvoří zploštělý prut s po stranách okosenými plochami, který probíhá od země k vrcholku záklenku bez členění. Po obou stranách prutu jsou dva výrazné výžlabky zhruba stejné šíře jako prut sám (obr. 69). Prut vystupuje u země mírně do prostoru. U tohoto zakončení vychází linie výžlabku z trojlístého dekorativního motivu (obr. 66, 67), který je prakticky shodný

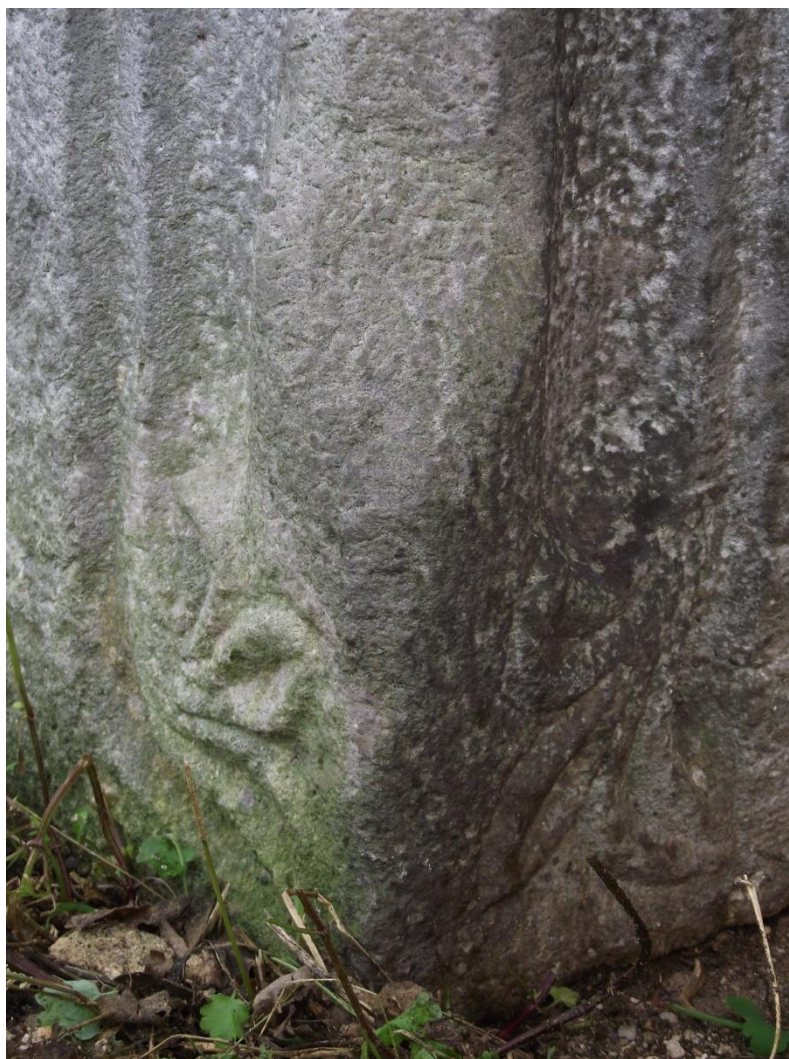
66/ Kostel sv. Vavřince v Želině, portál v západním průčelí, detail trojlístého dekoru

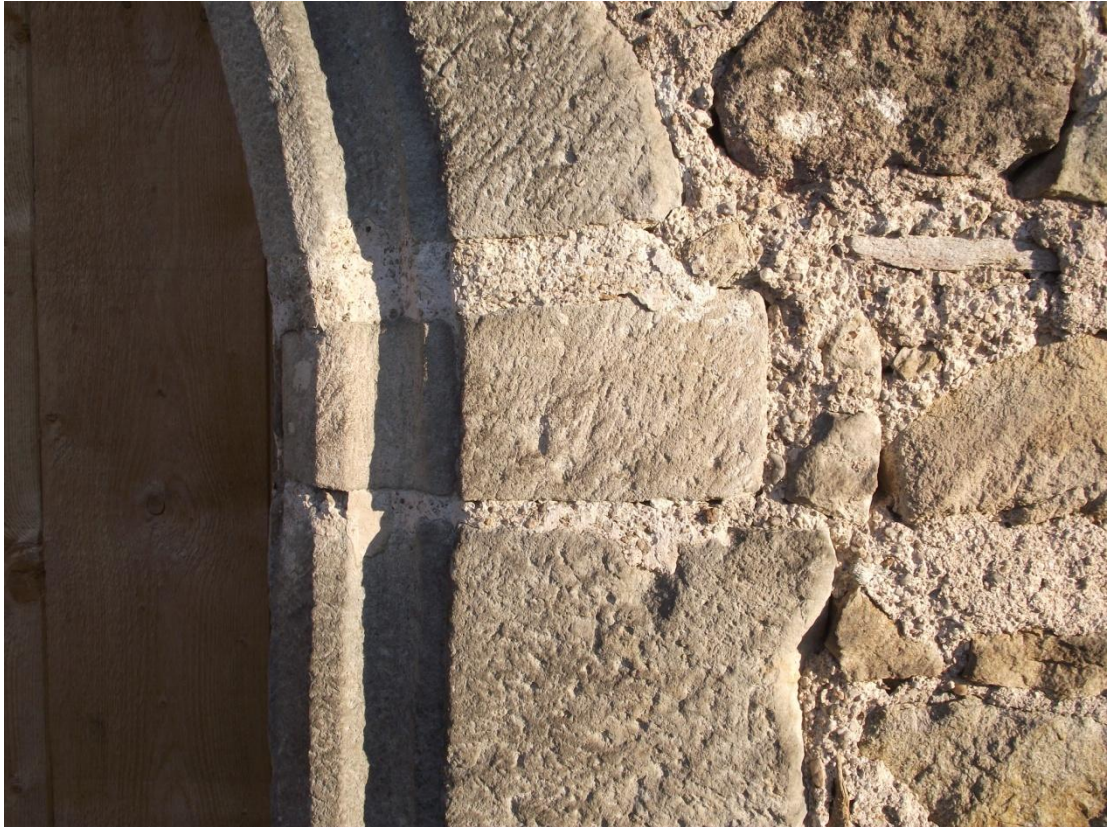
67/ Kostel sv. Vavřince v Želině, portál v západním průčelí, detail trojlistého dekoru

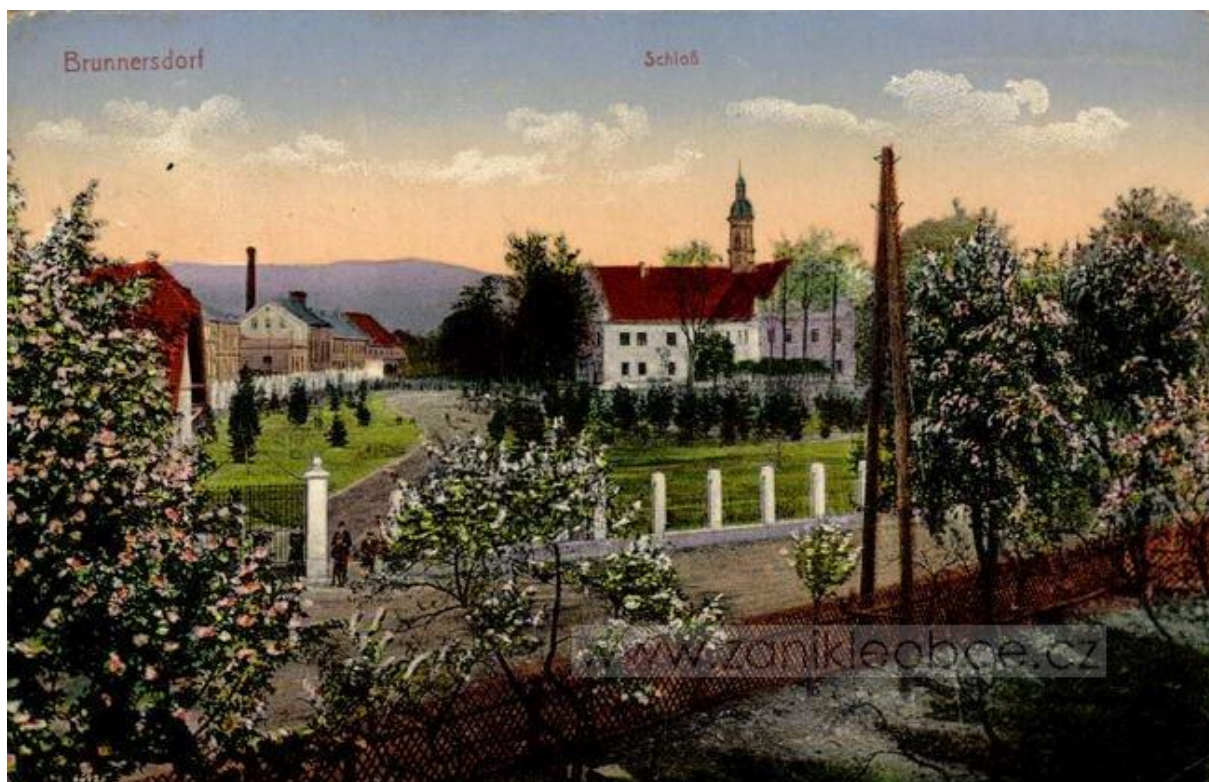
73/ Kostel sv. Vavřince v Želině, půdorys, Repro: Jan Muk – Otmar Mácha, *Želina*.
Kostel sv. Gottharda (stavebně-historický průzkum), 1978
